商南县三明矿业有限公司常乐沟铁矿
矿山地质环境保护与土地复垦方案

商南县三明矿业有限公司

2019年9月

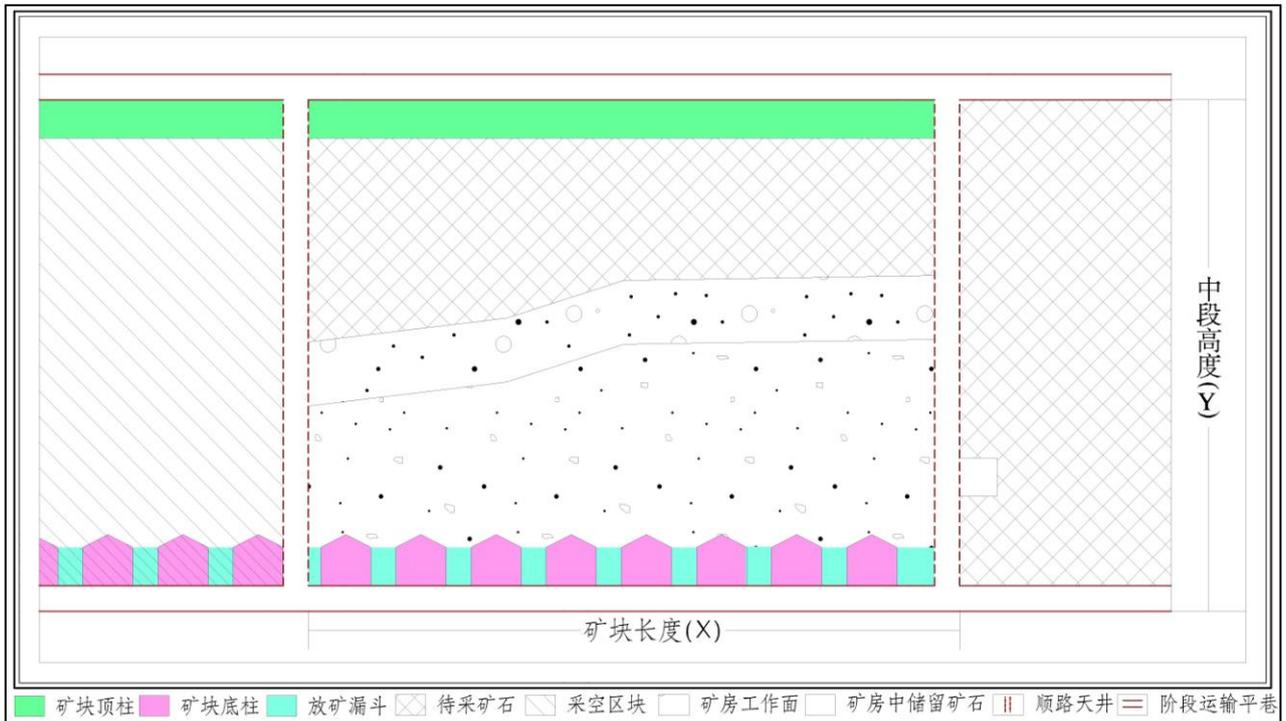
图 1-9 浅孔留矿法采矿方法标准图

采矿方法构成要素：矿块沿走向布置，矿块长度 50m，矿块高度 40m，宽度为矿体厚度。底柱高度 6m，顶柱高度 3m，间柱宽度 6m，漏斗间距 5-6m，联络道间距 5m。

在运输平巷底之上 5m 处。从采准天井开始沿矿体掘进切割平巷，从运输平巷每个 6m 掘进漏斗颈并扩漏。

矿房回采：采用自上而下分层回采，在每一个分层中进行崩矿、通风、局部放矿、平场及浮石处理、破碎大块等工作。分层高度 1.8-2 m，回采工作面多为梯段布置。回采凿岩采用 YSP45 型凿岩机打上向炮孔，孔深 2.2-2.5m。

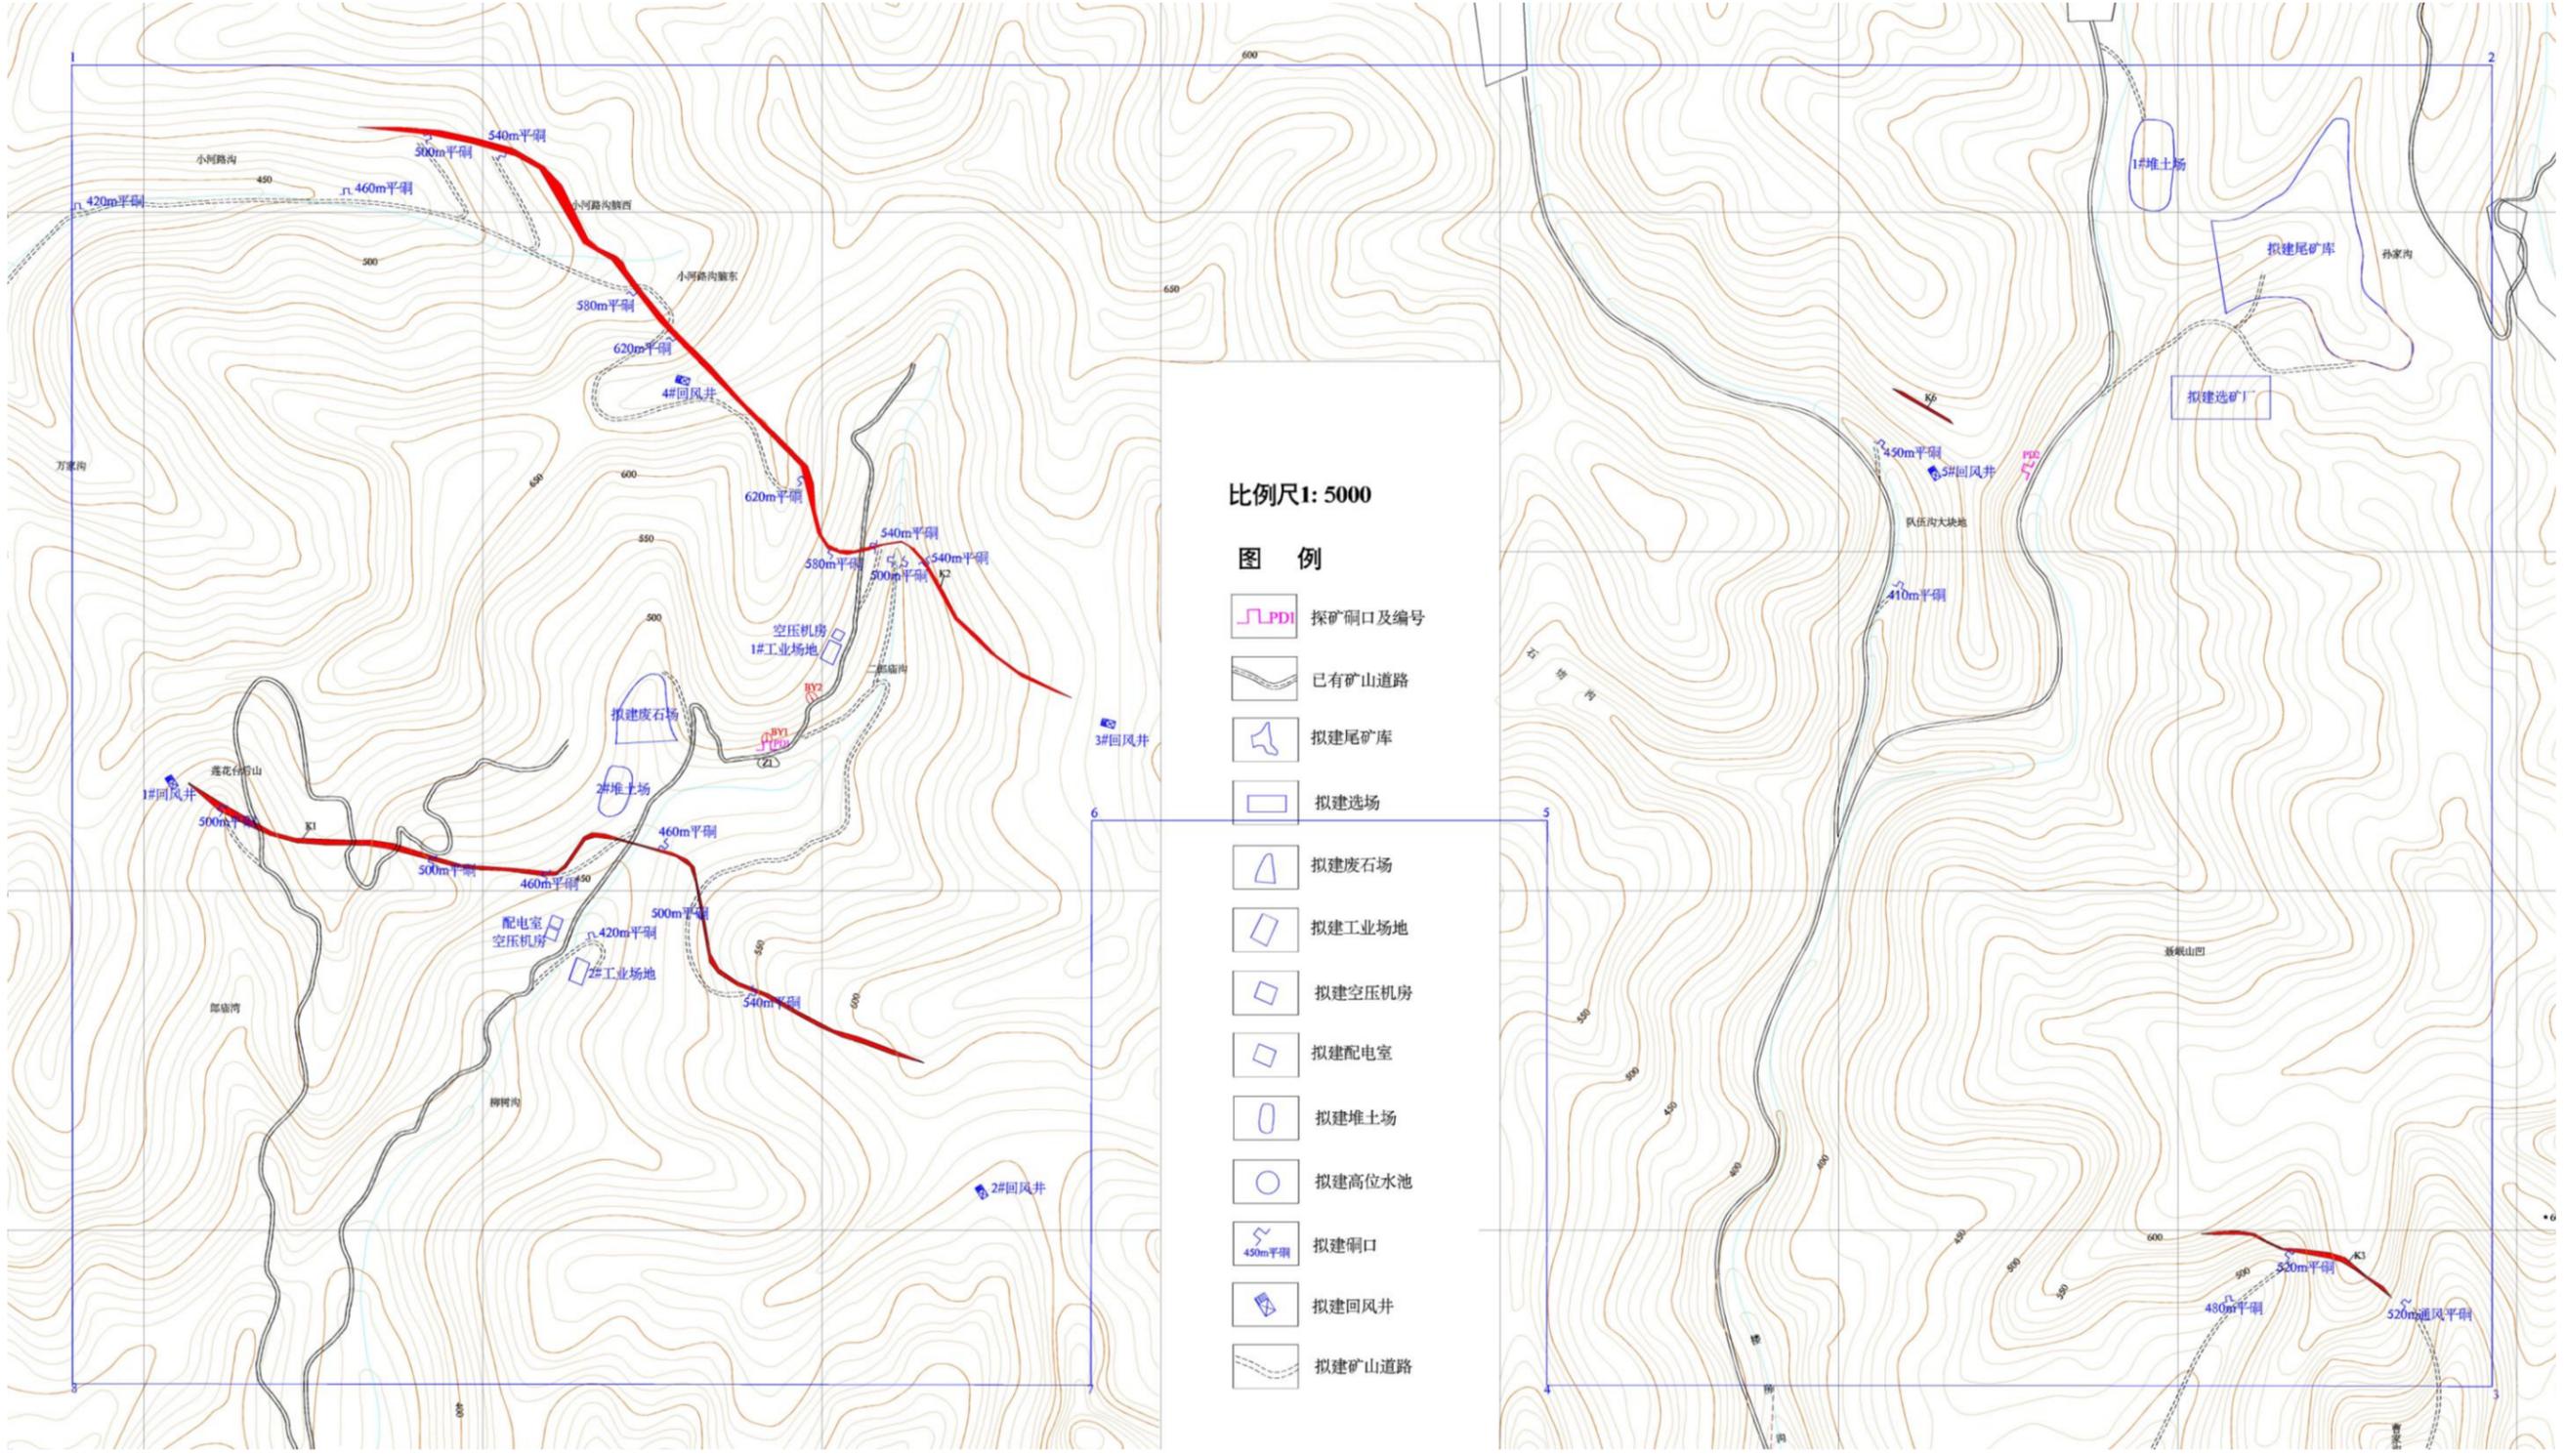
图 1-11 工程平面布置图

矿山基建前,需对拟建场地进行表土剥离,对剥离的表土需集中堆放,本方案设计2处堆土场,分别为1#、2#堆土场。

1#堆土场位于孙家沟沟口较平坦处,用于堆放选场、尾矿库及K3、K6矿体建设工程剥离的表土,占地面积约0.32hm²,压占地类为乔木林地。

2#堆土场位于柳树沟较平坦处,用于堆放工业场地、废石场及K1、K2矿体建设工程剥离的表土,占地面积约0.44hm²,压占地类为乔木林地。

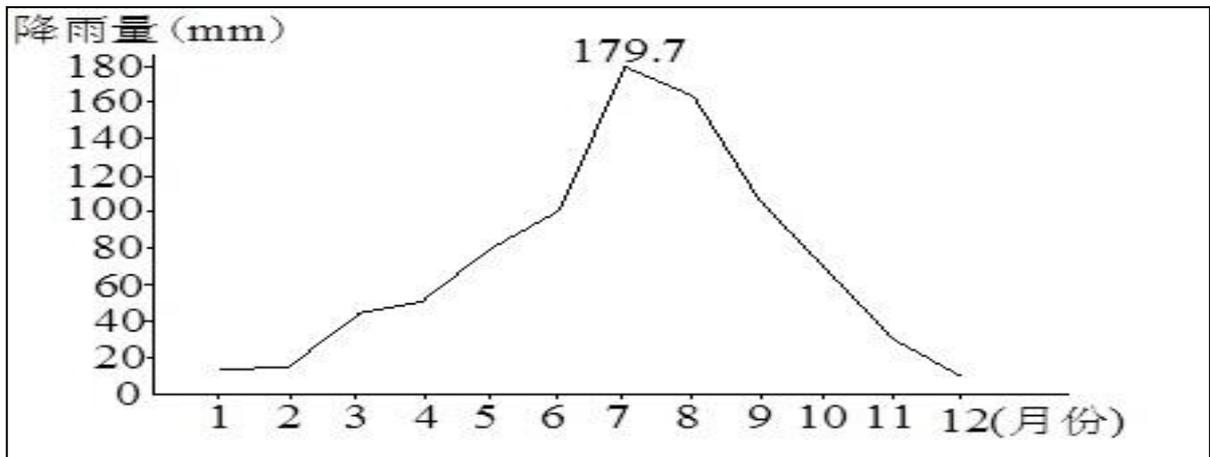
图 2-3 商南县多年（1958-2018）月平均降水量曲线图

商南县降水常，降水量占年总降水量的 52% 左右，见图 2-3；其中以 7 月份为最多。以连阴雨、暴雨形式降落，连阴雨常伴有暴雨，它不仅形成洪涝灾害，而且是诱发滑坡、泥石流、崩塌等地质灾害形成的主要因素之一。因此，区内地质灾害多在夏、秋两季集中发生。

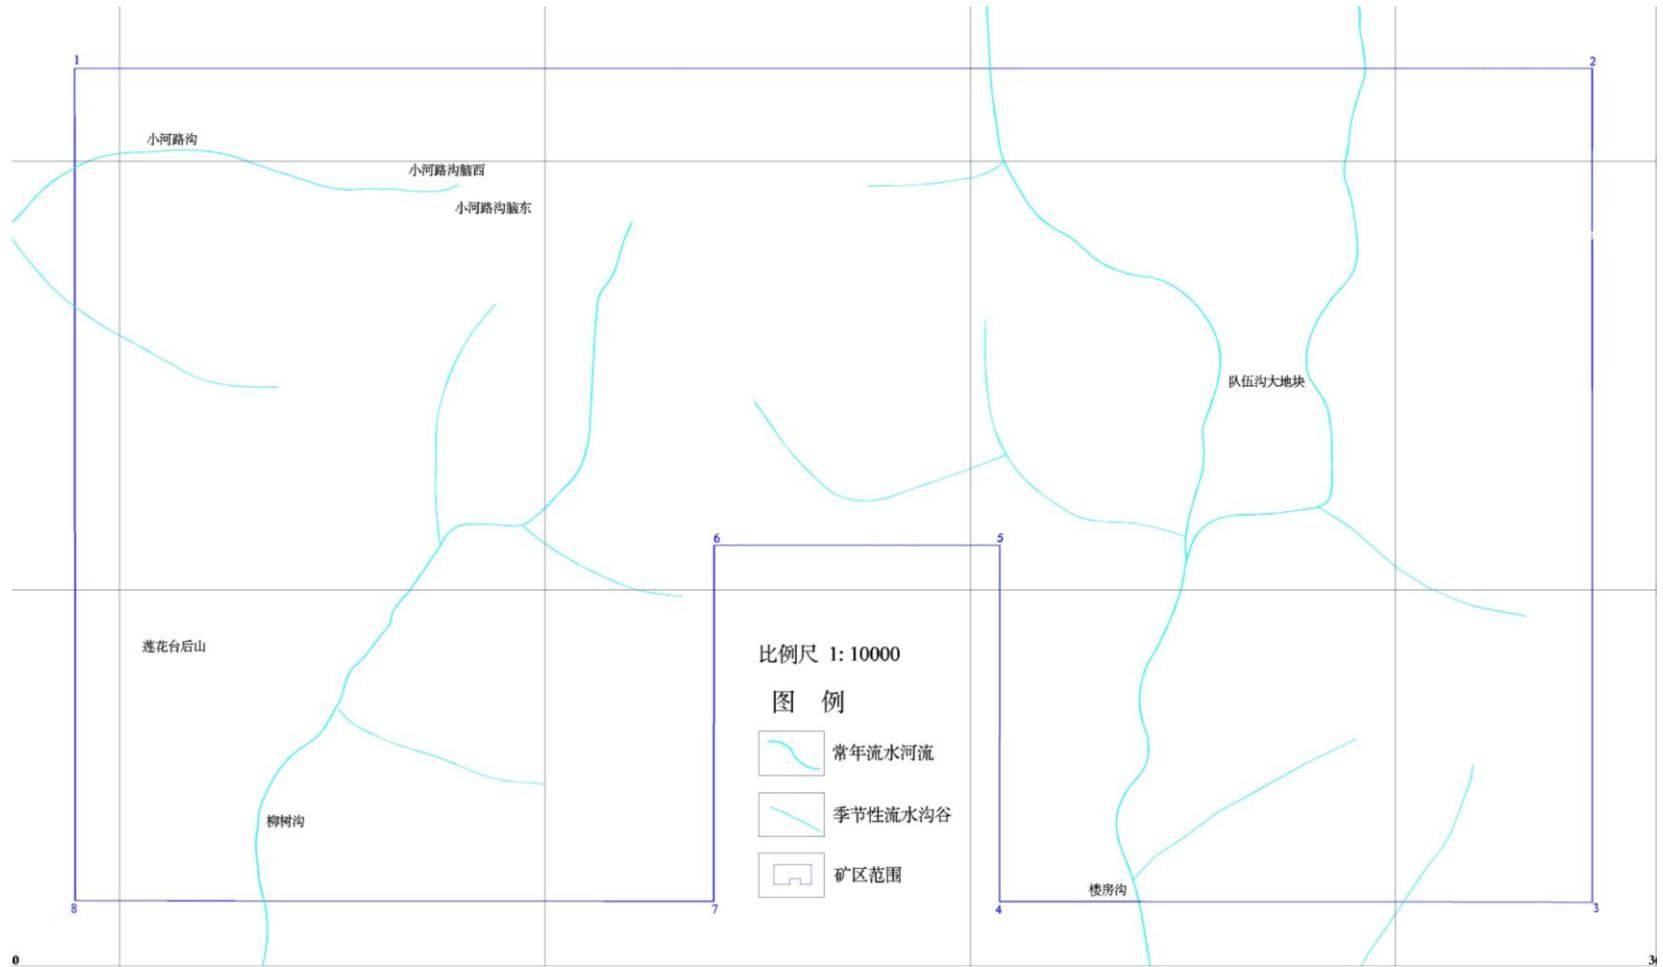
图 2-4 矿区河流水系分布图

分布于矿区南部有 4 条近南北向展布的短小沟溪水，矿区为小溪水的补给区，流程短，流量均较小，大旱时易干枯，实测流量在 0.3-0.8 升/秒，区内水资源贫乏，旱时群众饮水困难。区内无泉水、水库、坑塘、民井分布。矿区位于分水岭南侧，地形陡，为地下水的补给区，降雨后快速流失，渗入量很少。

矿区河流水系分布详见图 2-4。

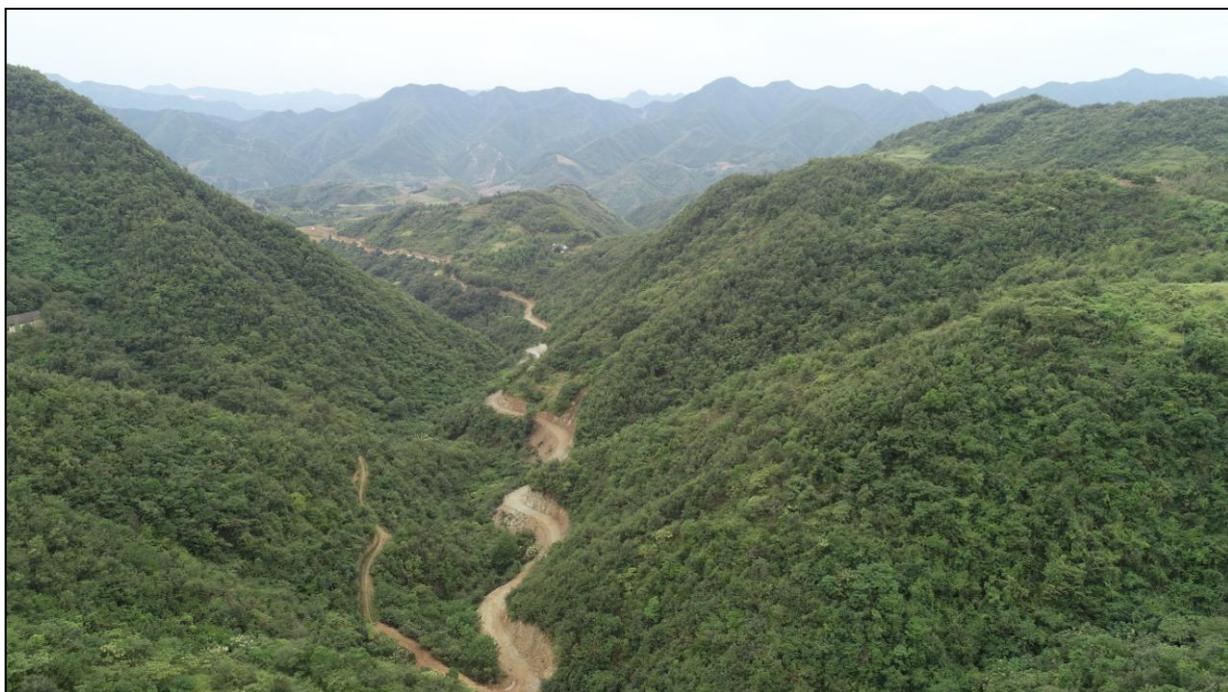
照片 2-1 中低山地貌（镜向 10° ）

本区位于商南县东南部边缘，秦岭南麓，东南部与河南省西峡县及淅川县相邻，南部与湖北省郧县、郧西县接壤。为秦岭山脉东延南麓中低山地貌单元，山势高峻，沟谷纵横，山体受构造控制多呈北西西向展布，海拔标高899.6m~252.2m，最大高差565.6m，流水切割强烈，形成许多“V”形峡谷，形成峰高，谷深、坡陡的特点，一般坡度 $35^{\circ}\sim 50^{\circ}$ ，山峰比坡陡，南坡较缓，一般高差300-500m（矿区）。山坡残坡积层发育，树木植被茂密，基岩露头差。

矿区内的山脊平缓。山脉为北西西向，切割较强烈，分水岭两侧多见冰蚀地貌。队伍沟为“V”形峡谷，谷底宽15—20m，山坡坡度在 $37^{\circ}\sim 48^{\circ}$ ，自矿区上游汇水面积 0.3km^2 ，覆盖较薄，沟内为季节性流水。

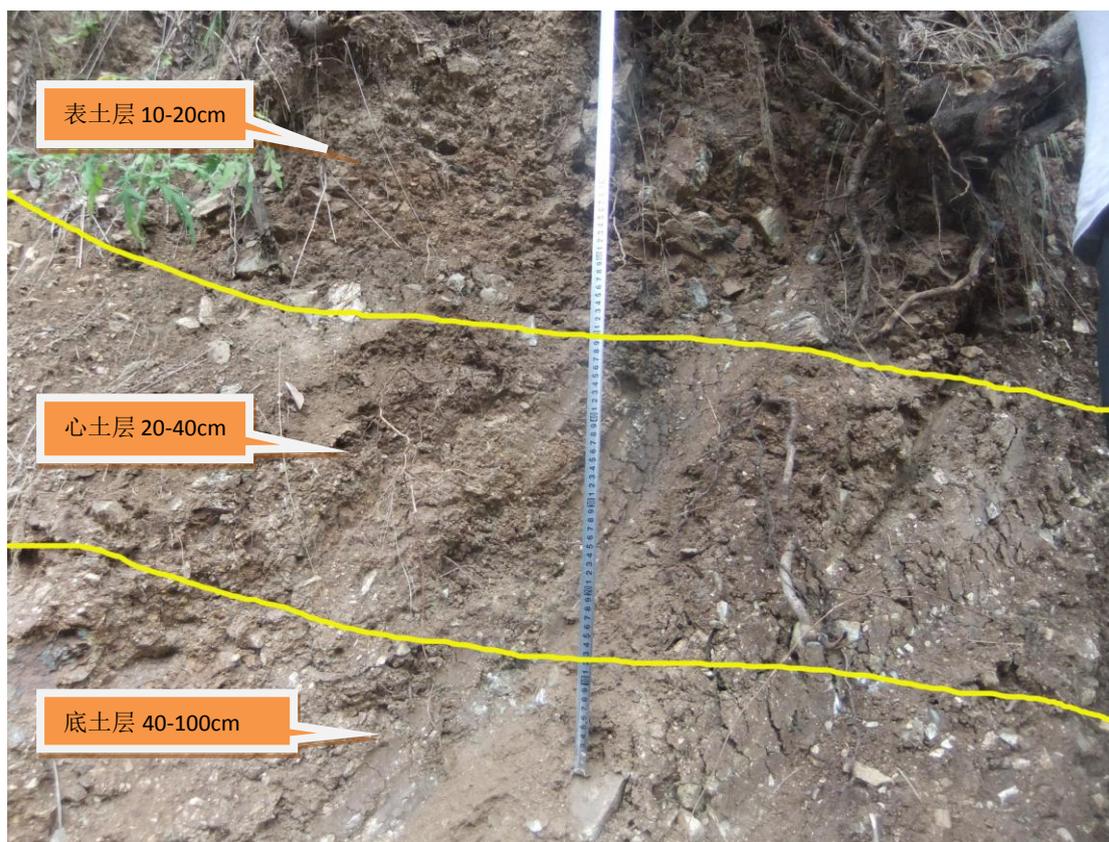
照片 2-6 林地土壤剖面（镜向 105°）

黄褐土：以残坡积物为主，成土母质为基岩，土壤质地为多砾砂壤土，结构疏松，抗冲蚀能力强，微酸性。该类土壤在评估区斜坡坡顶、坡脚和缓坡部位一般较厚，厚 1.0~4.0m；在斜坡中部及陡坡段较薄，一般 0.2~0.6m。土壤分布区植被覆盖度高，有效土层总体较薄，土壤养分丰富，有机质和灰分含量高，宜发展林业和药材（土壤剖面见照片 2-6、7）。

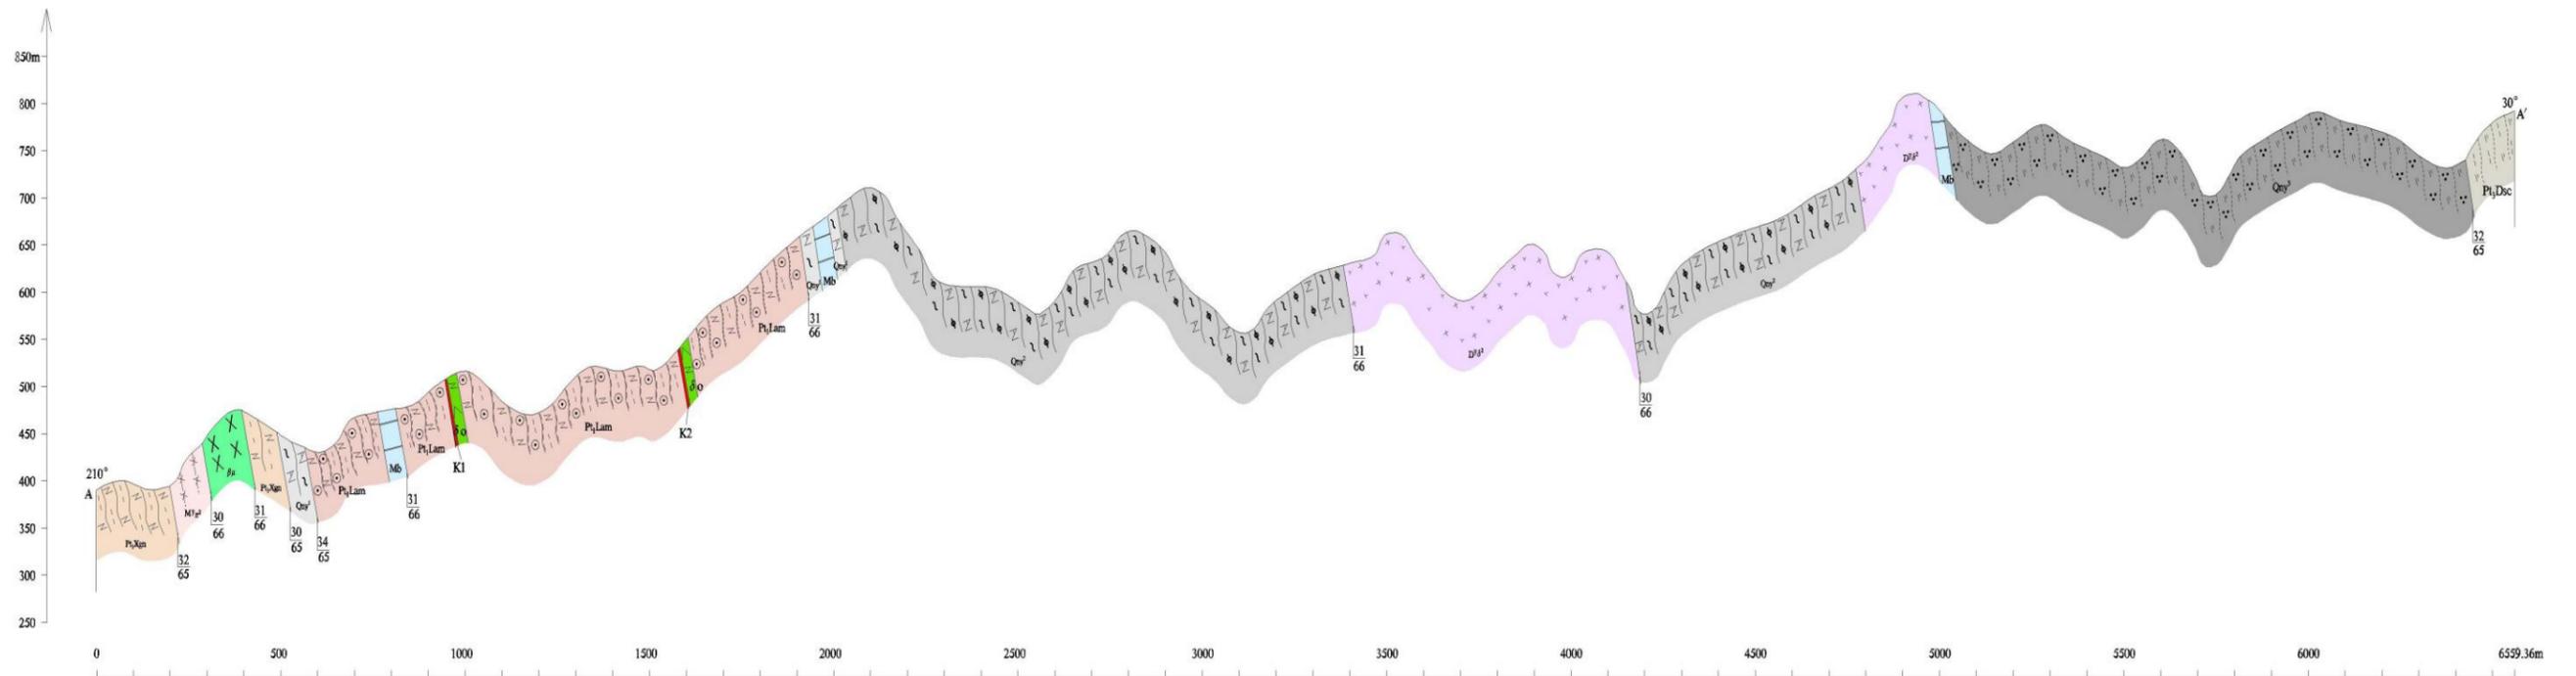
图 2-7 A-A' 地质剖面图

常乐沟铁多金属矿第 A - A' 地质剖面图

比例尺 水平方向 1 : 10000
垂直方向 1 : 5000

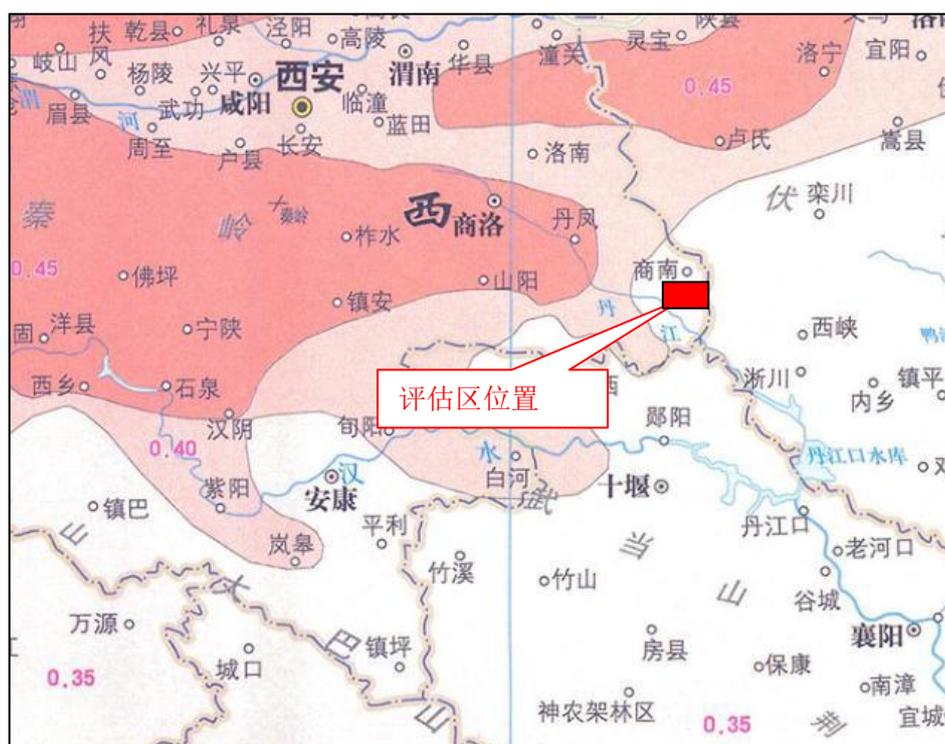
图2-9 评估区（矿区）地震动参数区划

据《中国地震动参数区划图》（GB18306-2015），陕西省商南县湘河镇Ⅱ类场地基本地震动峰值加速度为0.1g；基本地震动加速度反应谱特征周期为0.35s。矿区地震动参数区划见图2-9。

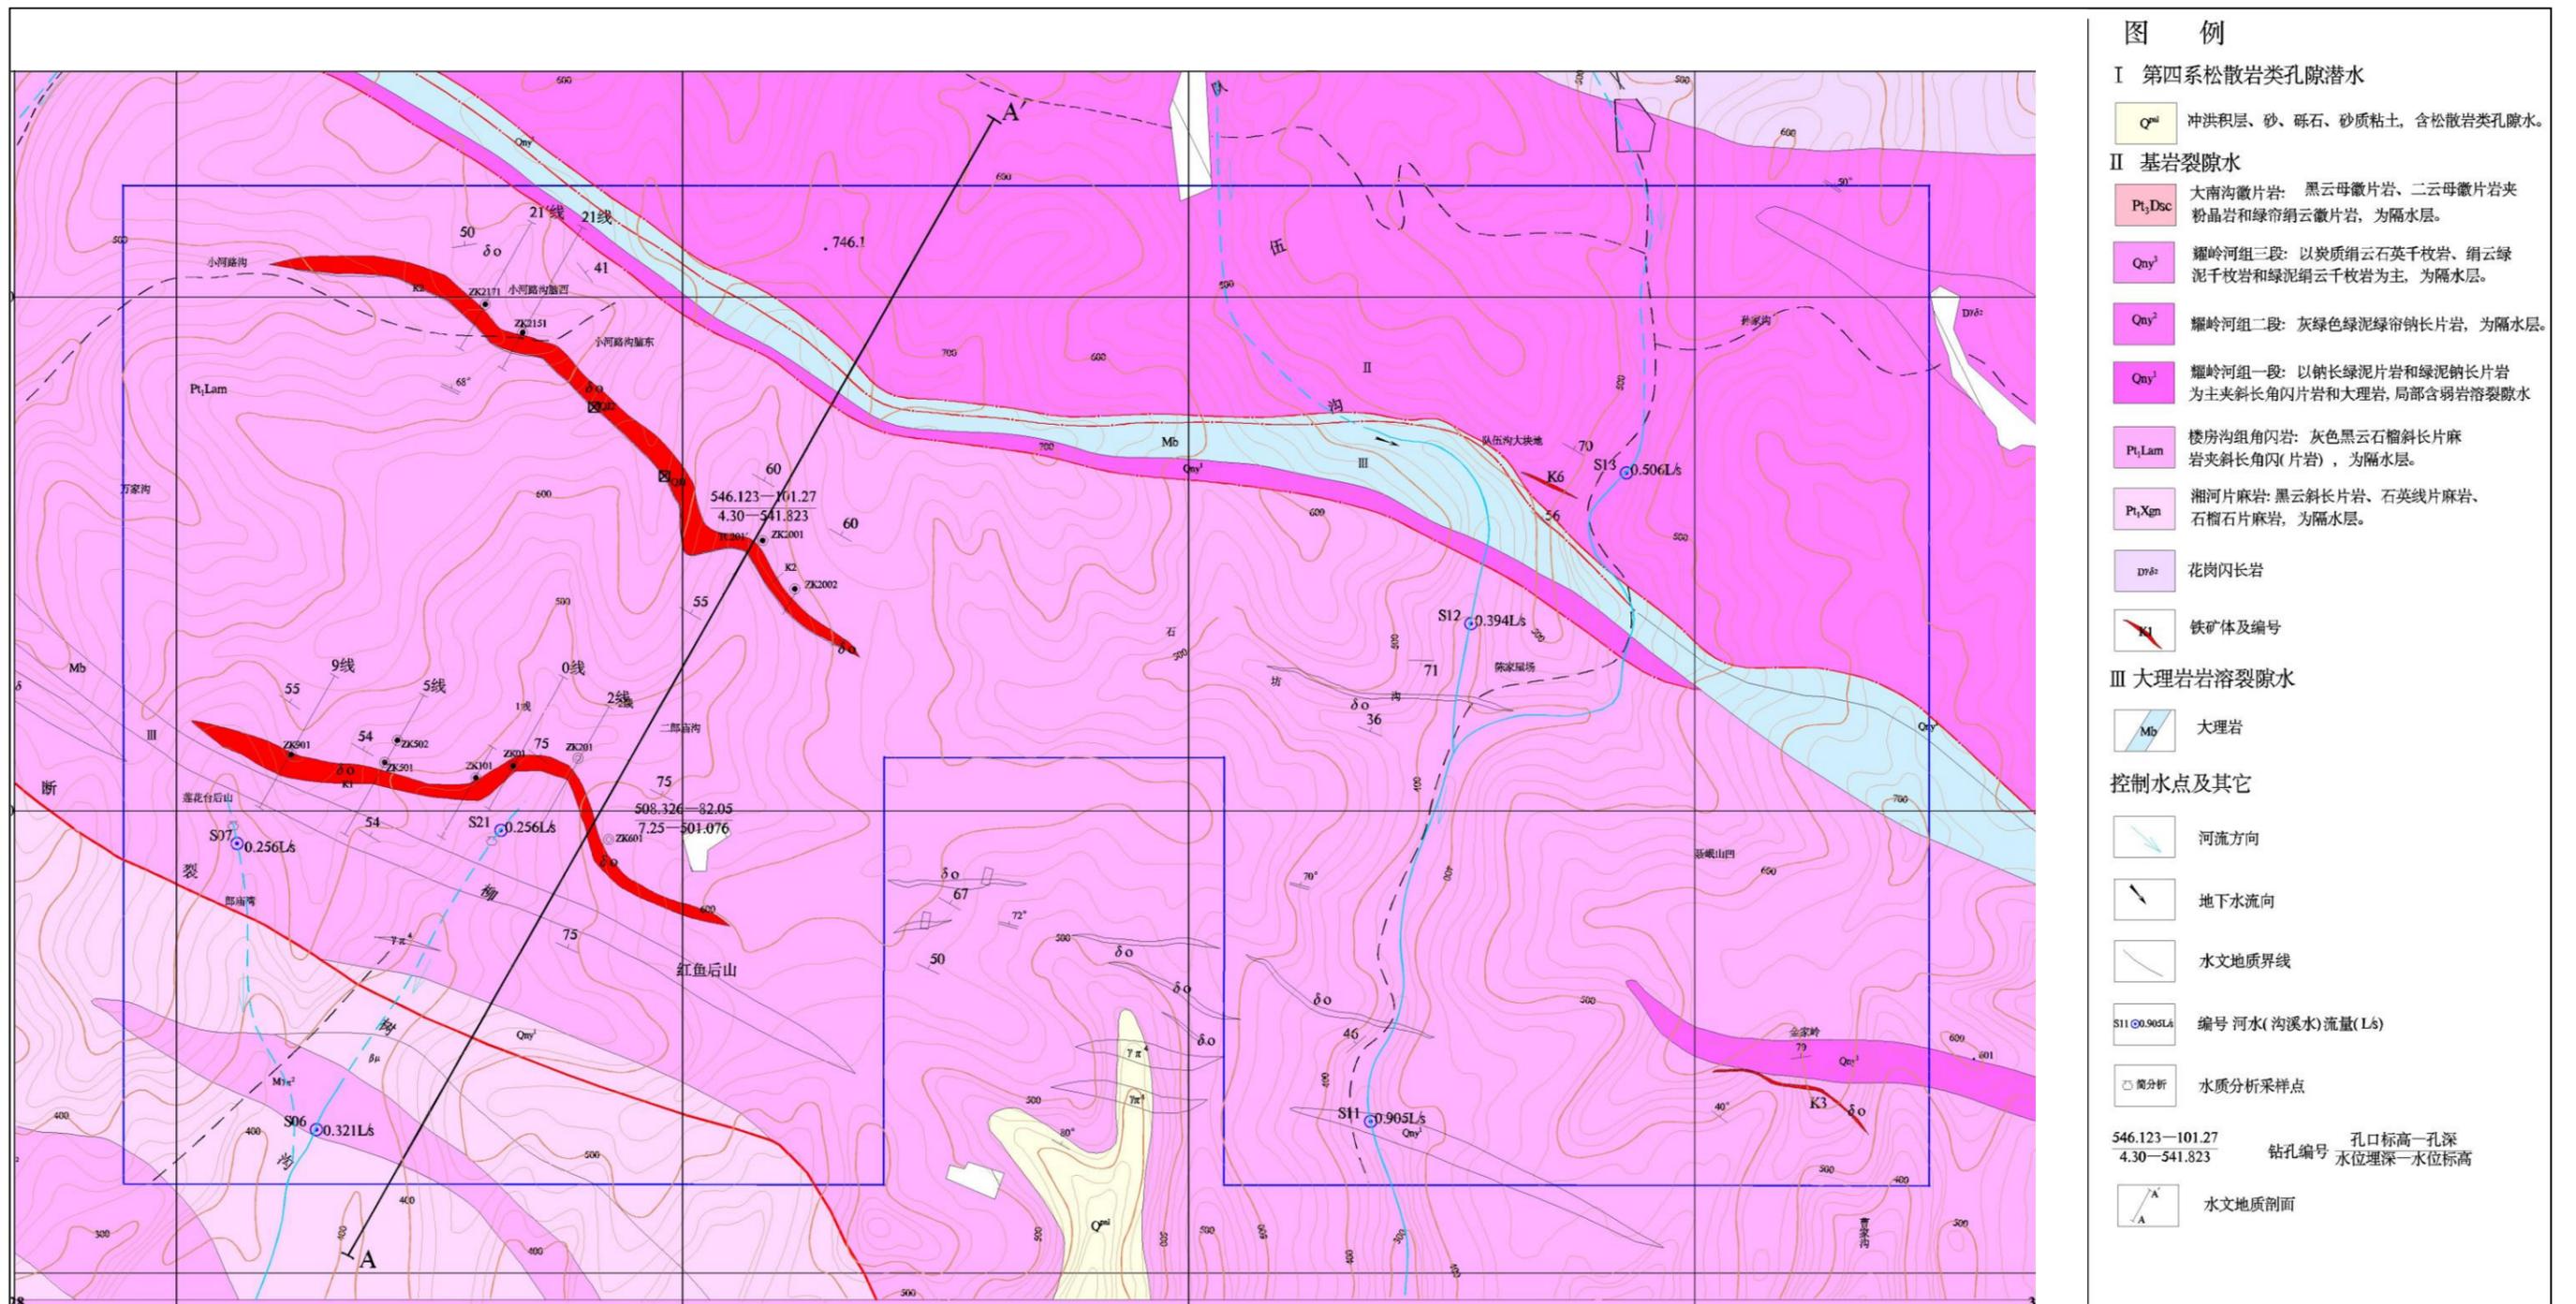
图 2-10 常乐沟铁矿水文地质图 比例尺 1:10000

区内地下水类型按赋存条件分为：第四系孔隙水含水岩组、基岩裂隙水含水岩组、碳酸盐类岩溶含水岩组。各含水层见矿区水文地质平面图，图2-9。

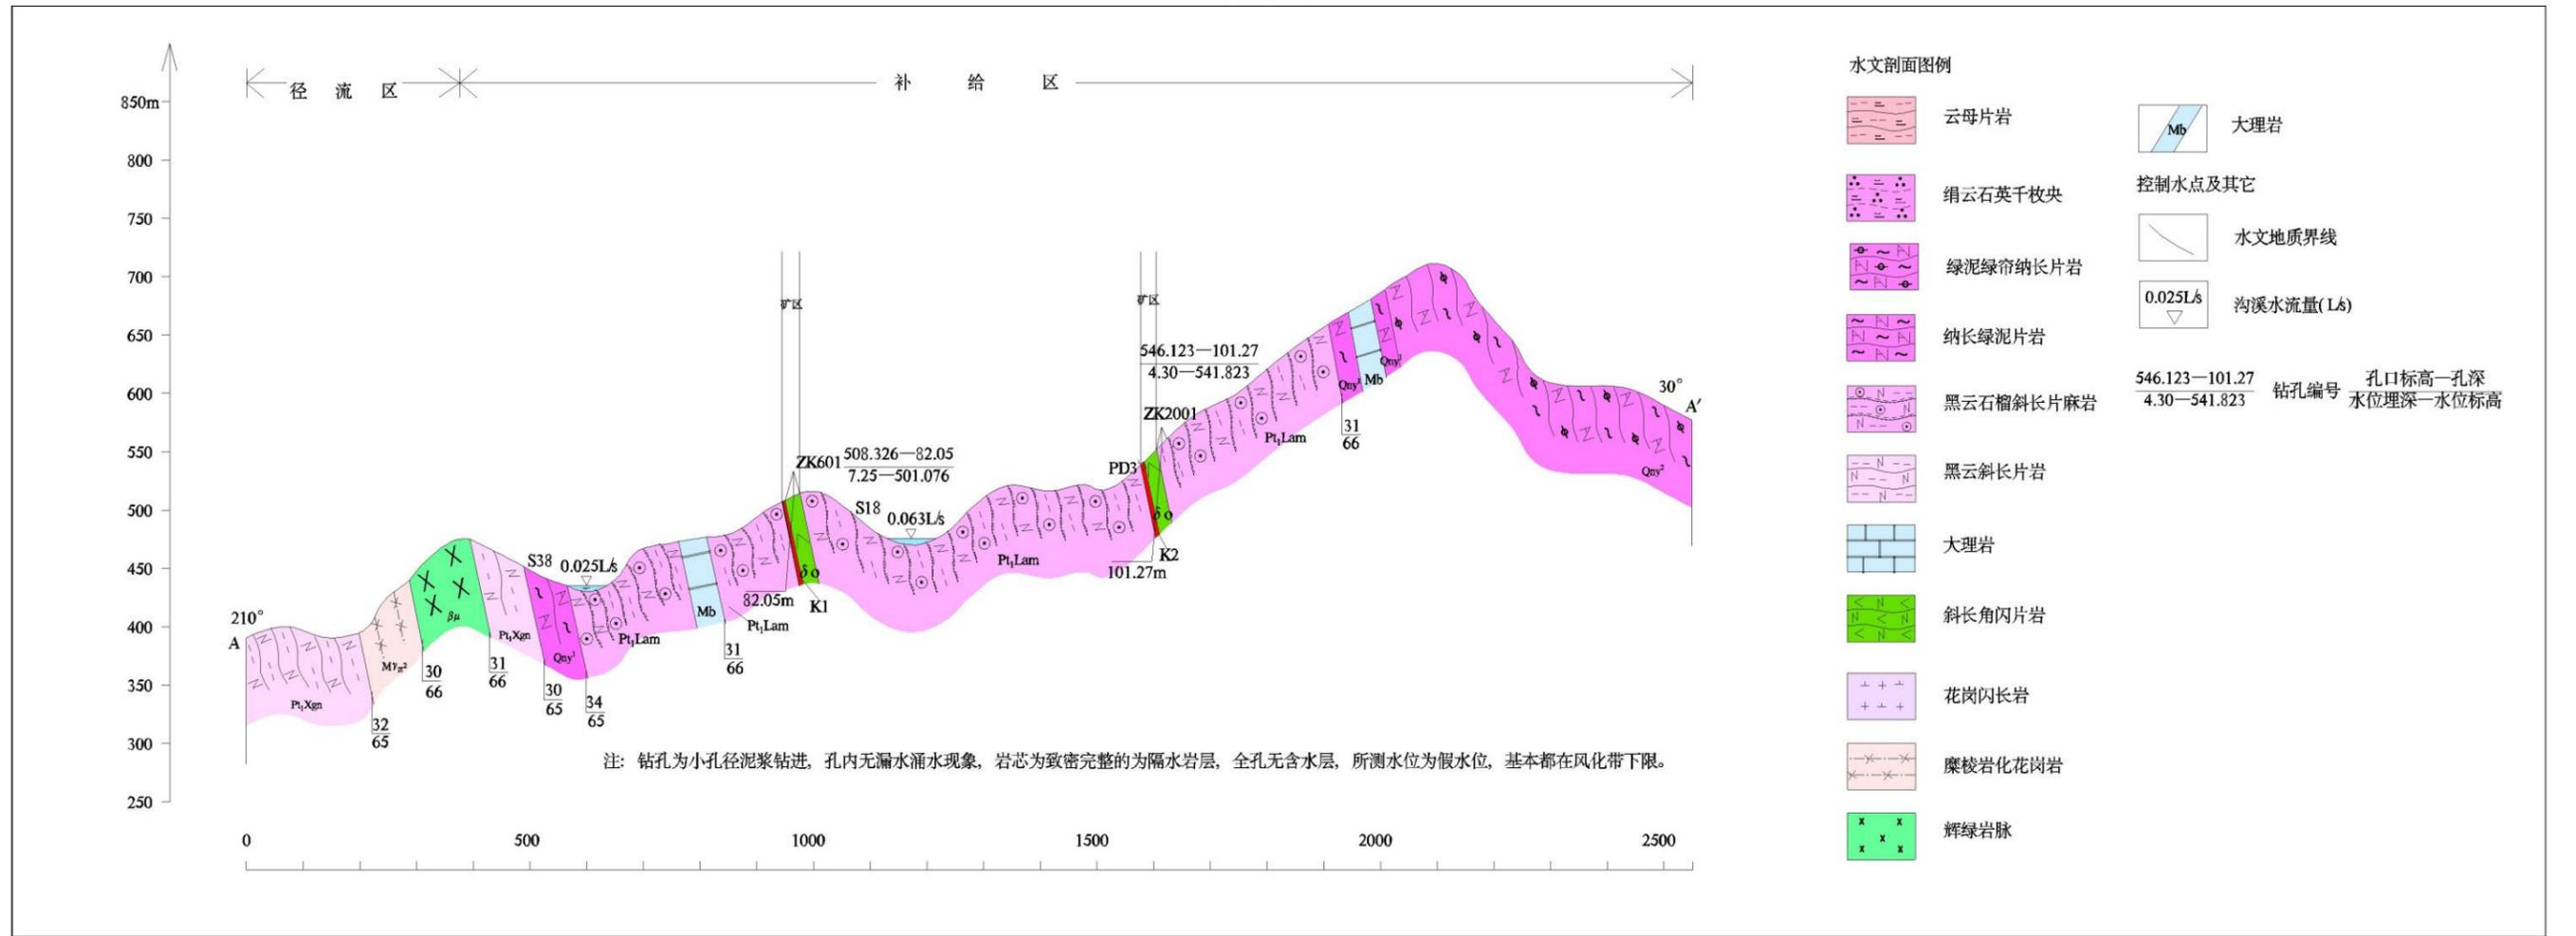
图 2-11 常乐沟铁矿水文地质剖面图

常乐沟铁多金属矿第 A - A' 水文地质剖面图

比例尺 水平方向 1 : 10000
垂直方向 1 : 5000

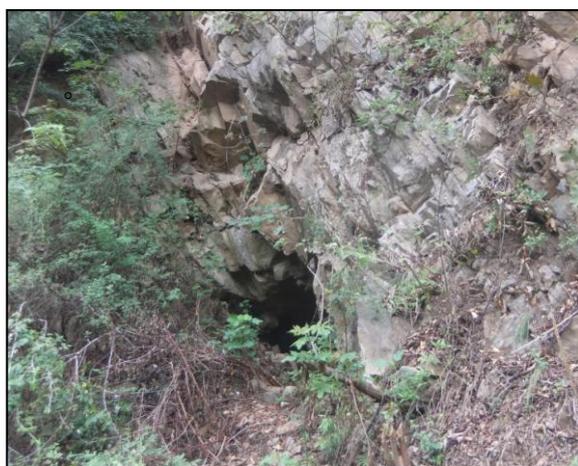
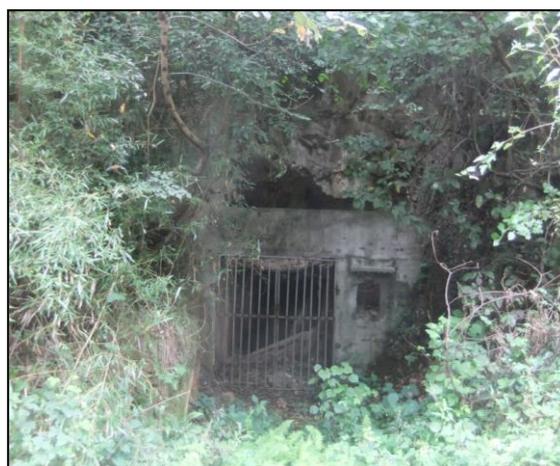
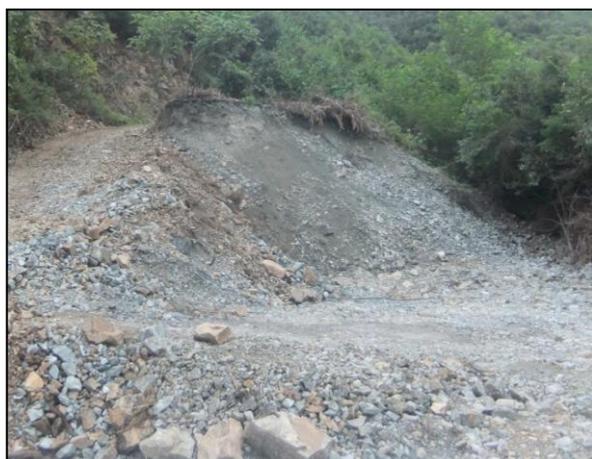
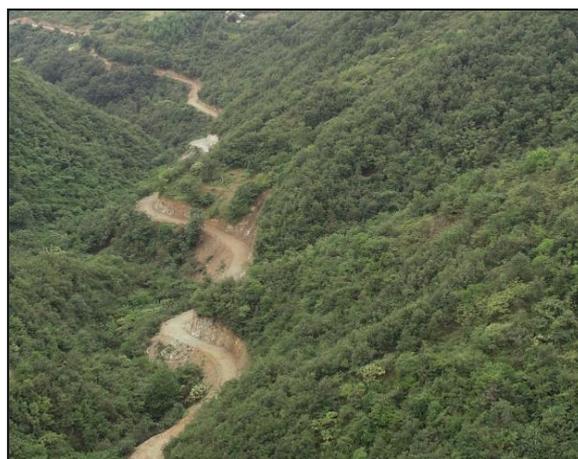
商南三明矿业有限公司常乐沟铁矿目前处于筹措资金阶段，基础建设尚未完成，对区内地质环境的影响较弱，现状下存在 2 处探矿硐口，现状下 PD1 未进行任何治理措施，PD2 采用铁栅栏对硐口进行了围挡、一处废渣堆及部分矿山道路，影响沟谷局部地貌景观。（见照片 2-8~11）。

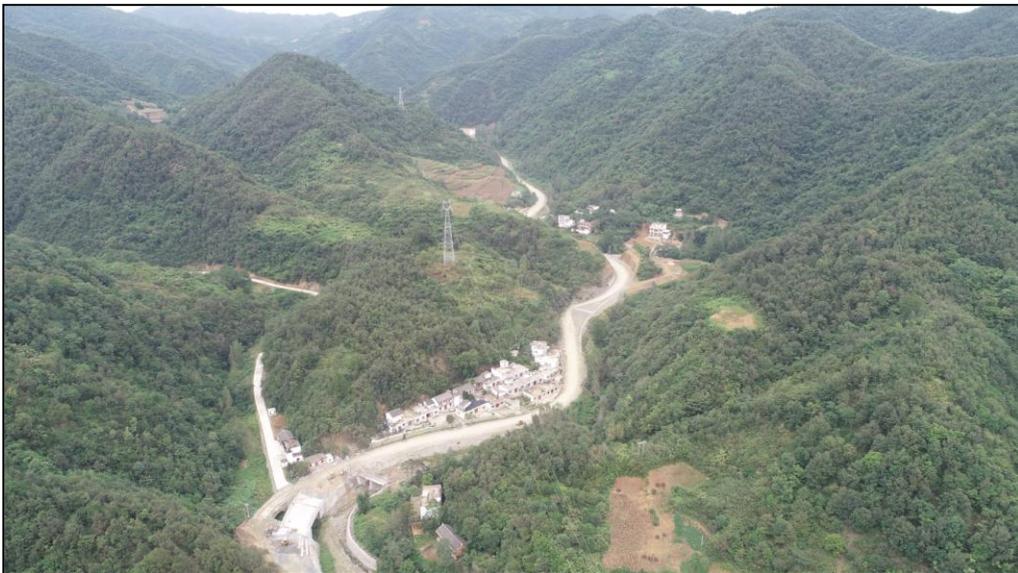
照片 2-12 周边人类工程活动（镜向 105°）

评估区内村民（17 户 56 人）大都居住于沟口或两支沟交汇且地势相对平坦的地方，其中矿区范围内有 12 户 38 人居住于郎庙湾沟和柳树沟内，主要人类工程活动为建房、修路、耕种（见照片 2-12），区内人类工程活动较强烈。

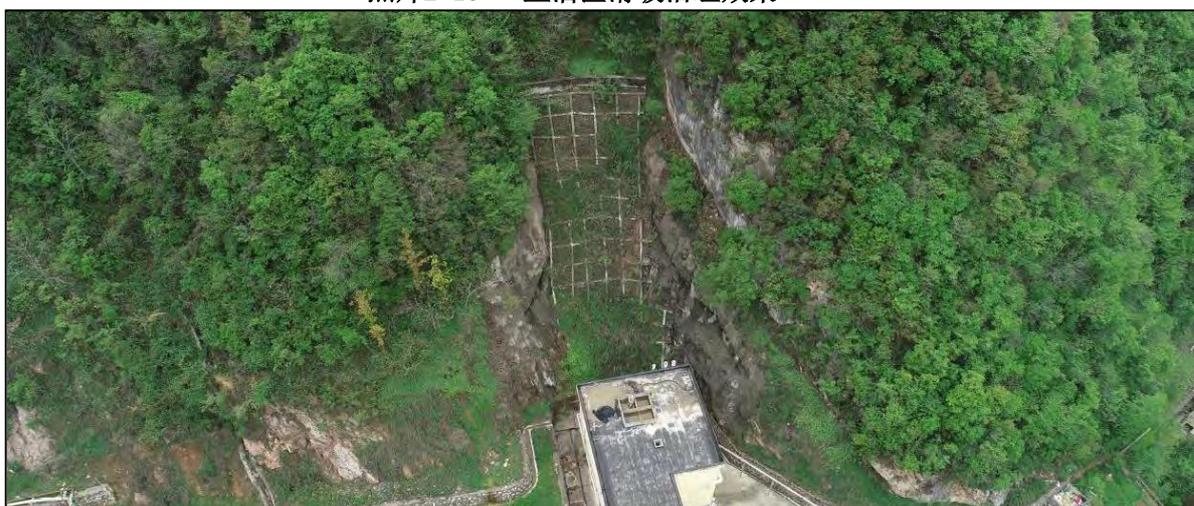
由于千家坪钒矿矿山已建的一期工业场地大部分地处撞子沟沟道，工程建设大面积的开挖了坡脚，引发了个别的滑坡地质灾害，据收集资料和现场调查，矿山自2010年以来，共治理区内滑坡地质灾害3处，分别为试化楼西侧高边坡治理、锅炉房滑坡治理、生活区滑坡治理，共计修建重力式挡墙6391m³，修建排水沟长200m，锚杆+喷混、锚杆框架梁等防护边坡面积45810m²，上述治理工程共计投入资金3906.94万元，均取得了良好的治理效果（照片2-13~2-14）。

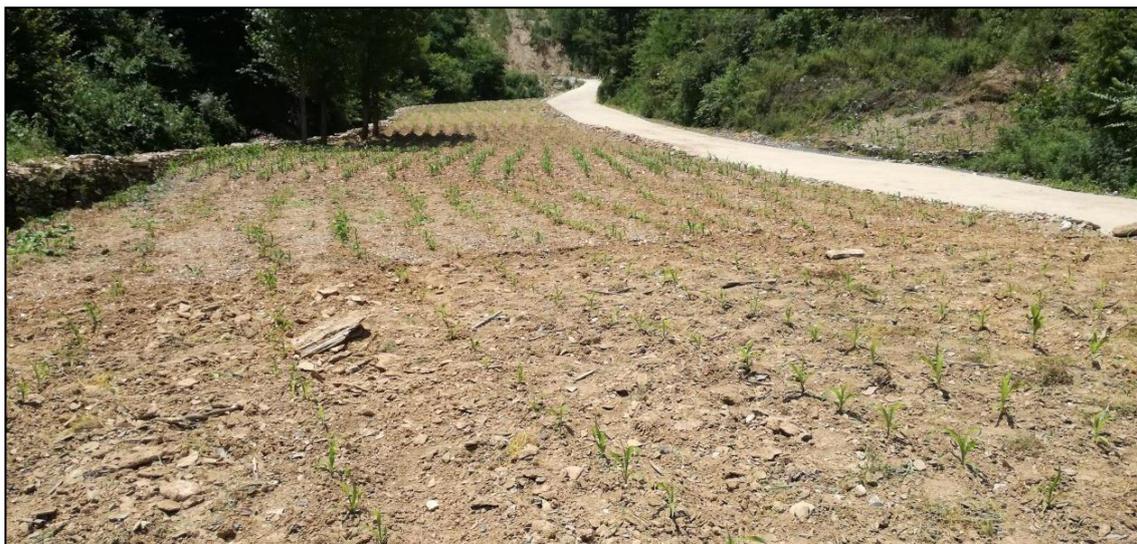
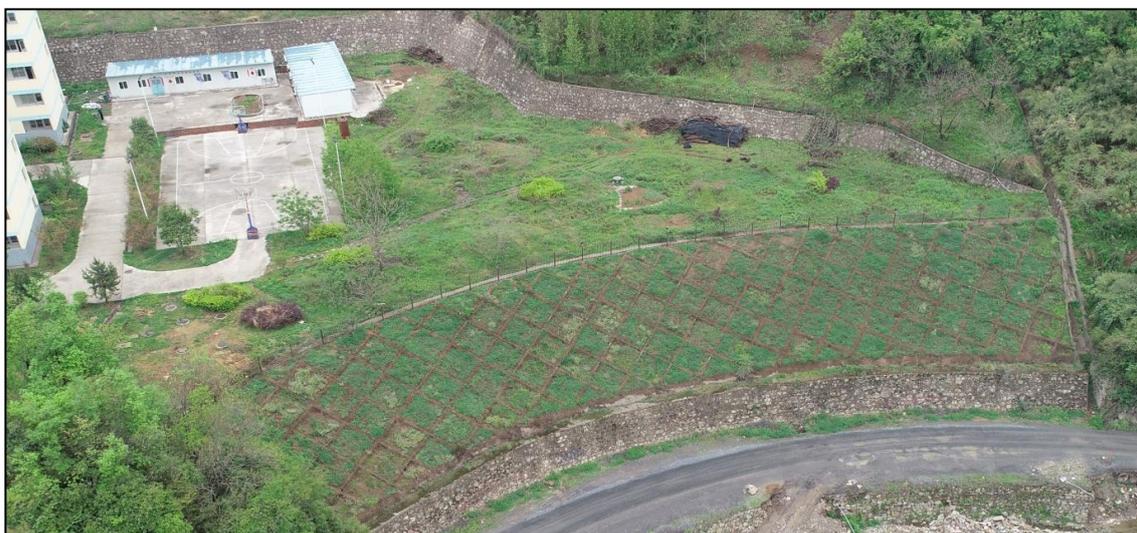
近年来千家坪钒矿主要完成的土地复垦工作为生活区的裸露边坡覆绿和部分渣堆的复垦（照片2-16、2-17），其中生活区的边坡覆土厚度约20cm，面积约3500m²，种植三叶草；渣堆整平复垦为耕地，覆土厚度约30cm，面积约3000m²，总计覆土1000m³，并涉及相关的挡墙、排水、整平、开挖等相关工程，上述工程共计投资28万元，整体复垦效果良好。

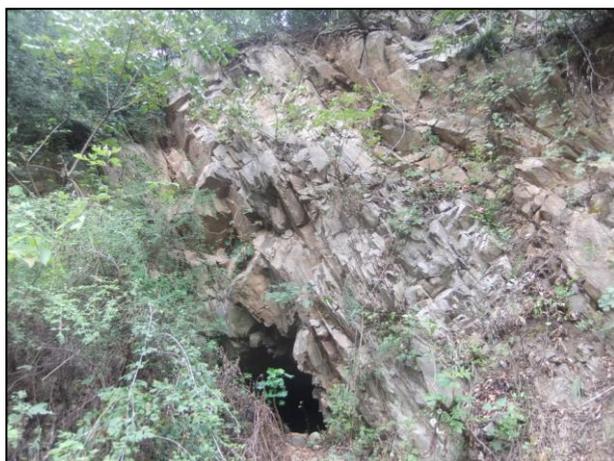
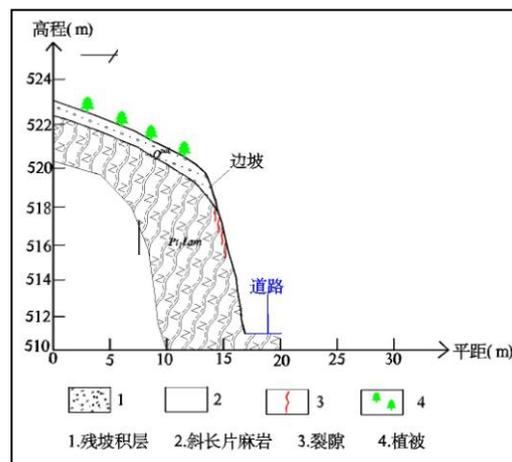
坡度较大，局部呈直立状；加之坡体位于断裂构造带中，表层岩石节理发育，风化较严重，岩体破碎，坡体上部易产生掉块、垮塌等变形现象，形成崩塌隐患。

稳定性及威胁对象分析：该崩塌隐患体规模属小型，岩体垂直节理发育，局部发生掉块现象，目前整体稳定性较差，发育程度中等；威胁坡脚处矿山道路上过往的行人安全，目前尚无防护措施，危害程度中等，危险性中等。

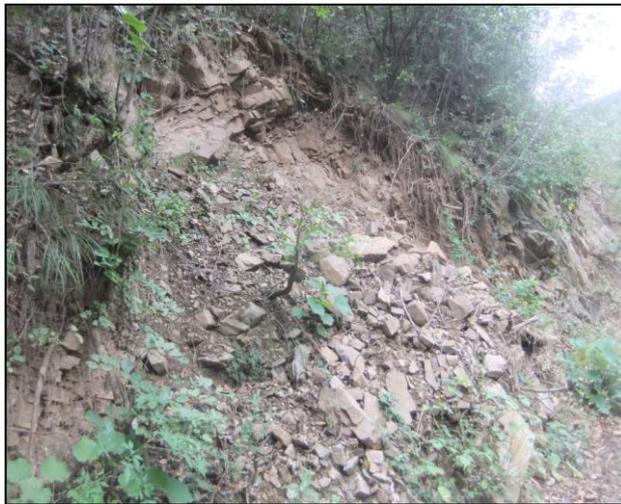
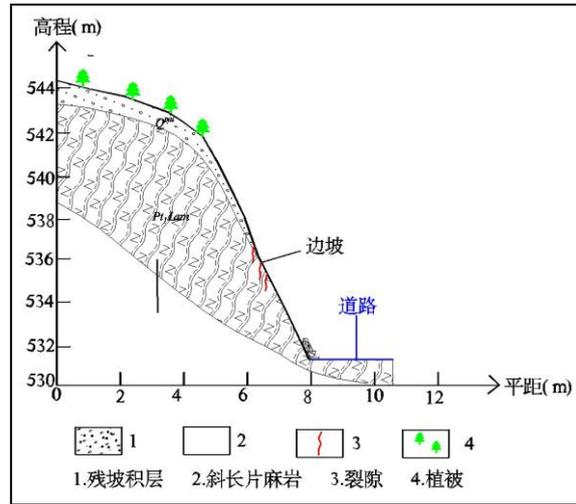
形成条件分析：该处崩塌隐患为修建矿山道路时开挖山坡所致。开挖后放坡坡度较大，局部呈直立状；加之坡体位于断裂构造带中，表层岩石节理发育，风化较严重，岩体破碎，坡体上部易产生掉块、垮塌等变形现象，形成崩塌隐患。

稳定性及威胁对象分析：该崩塌隐患体规模属小型，岩体垂直节理发育，局部发生掉块现象，目前整体稳定性较差，发育程度中等；威胁坡脚处矿山道路上过往的行人及车辆安全，目前尚无防护措施，危害程度中等，危险性中等。
