商南县三明矿业有限公司常乐沟铁矿
矿山地质环境保护与土地复垦方案

商南县三明矿业有限公司

2019年9月

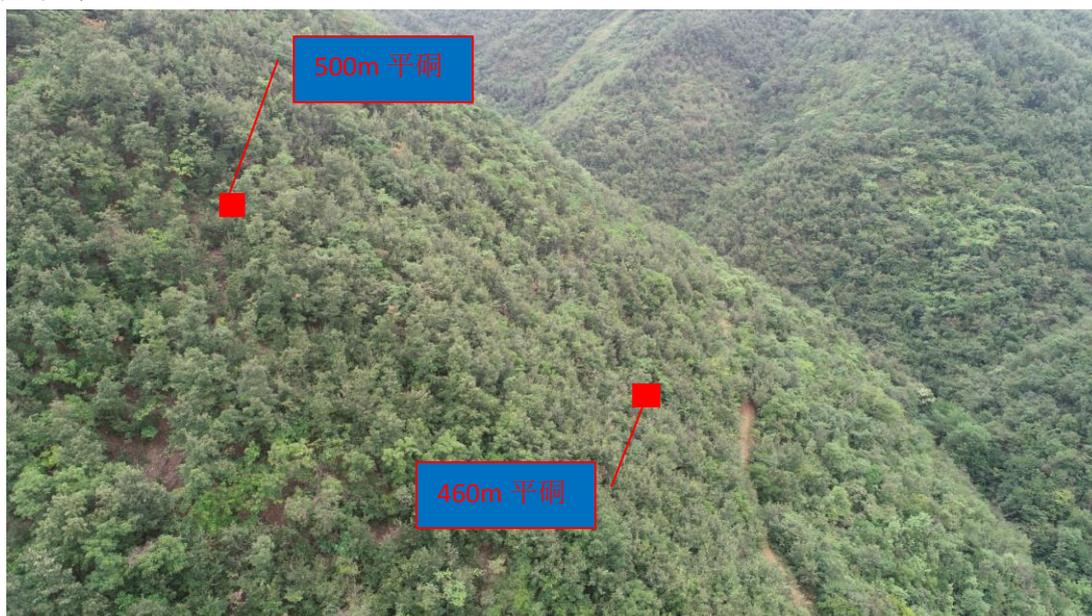
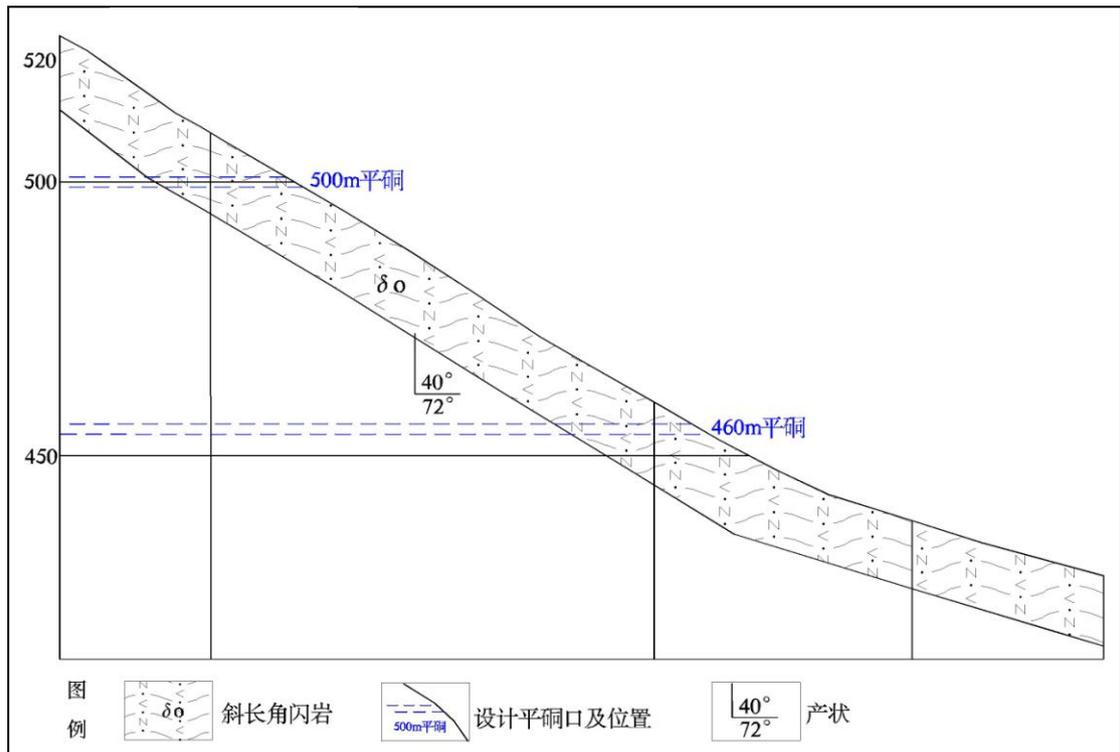
根据《开发利用方案》本矿山为地下开采，预测在未来采矿活动中，共需修建 27 个硐（井）口，各硐口分别位于柳树沟、二郎庙沟、小河路沟、楼房沟、曹家沟，平硐硐口尺寸约 2.5m×2.5m，硐口围岩为黑云斜长片麻岩、斜长角闪片岩、斜长角闪岩中厚层状，质地坚硬，致密完整，裂隙不发育，岩石质量较好。后期采矿过程中对各平硐的开挖可能使岩体的完整性受到破坏，产生节理裂隙，稳定性降低，加之山体坡度较大，围岩风化程度中等，从而引发崩塌地质灾害。预测评估拟建硐（井）口引发崩塌地质灾害的可能性中等，危害程度中等，危险性中等。

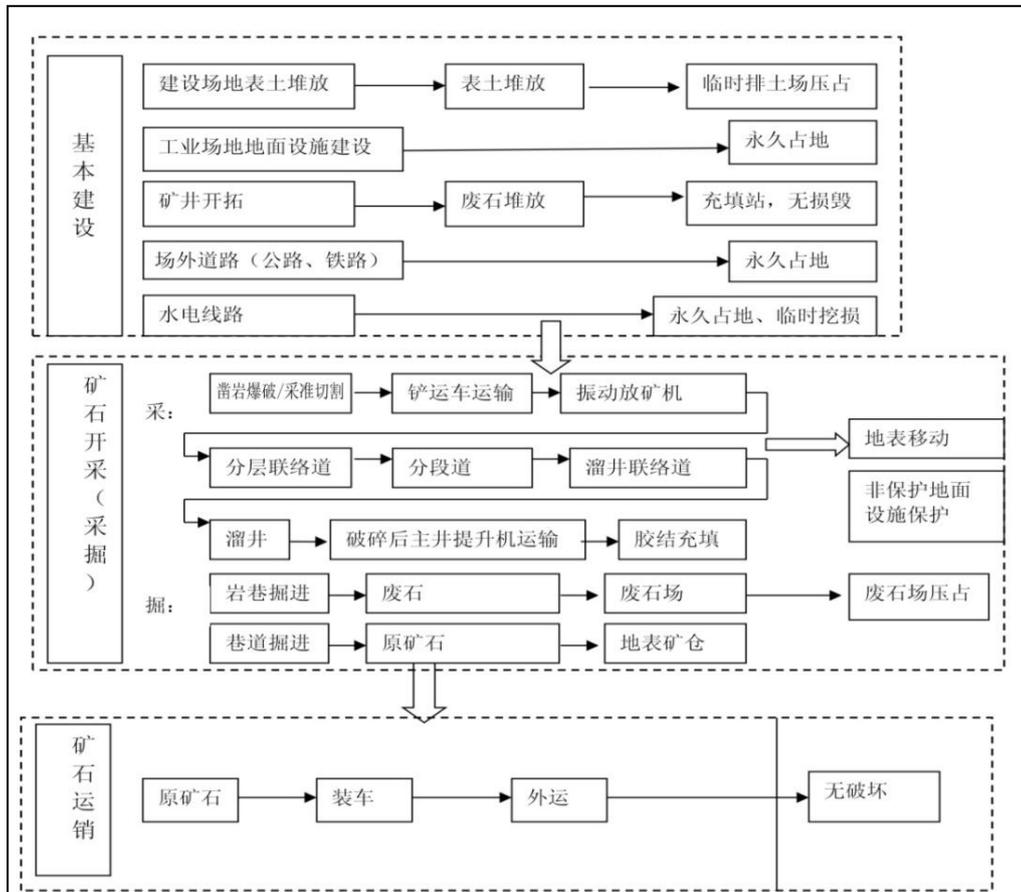
图 3-3 生产工艺流程与土地损毁环节分析图

根据开采工艺及矿山开拓方式、开采顺序、选矿工艺流程等，矿山生产建设对土地利用的影响主要为土地压占、土地塌陷及裂缝等破坏方式。其中，土地压占是指利用选厂、道路、废石场等建设用地，对土地造成压占，将在后期予以拆除并进行土地复垦；土地塌陷是地下开采引起的地面变形、塌陷、裂缝等，生产工艺流程与土地损毁环节分析见（图 3-3）。

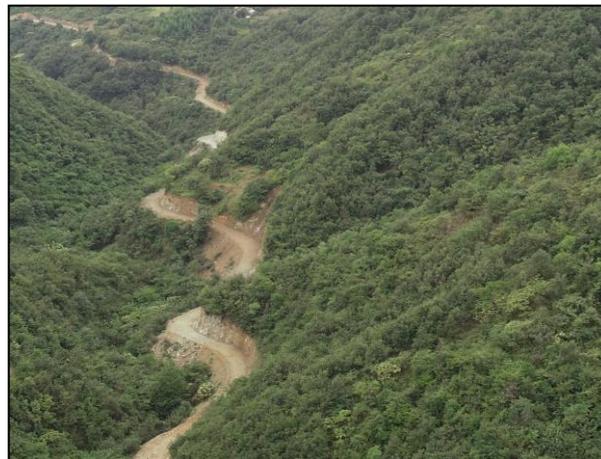
照片 3-4 矿山道路（镜向 220°）

区内已修建矿山道路总长为 1.2km，沿柳树个沟从北向东延伸，损毁土地面积为 0.48hm²，挖损土地类型为乔木林地，损毁程度为重度。见照片 3-4。

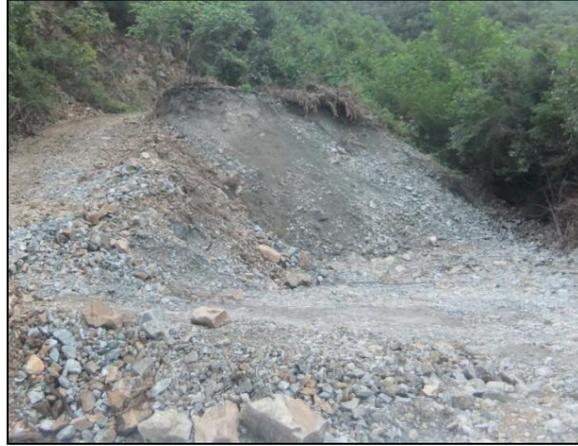
照片 3-5 Z1 废渣堆（镜向 75°）

前期形成 1 处废渣堆，主要是在前期探矿期间堆积所形成，总占地面积为 0.036hm²，损毁地类为乔木林地，损毁程度为重度。见照片 3-5。

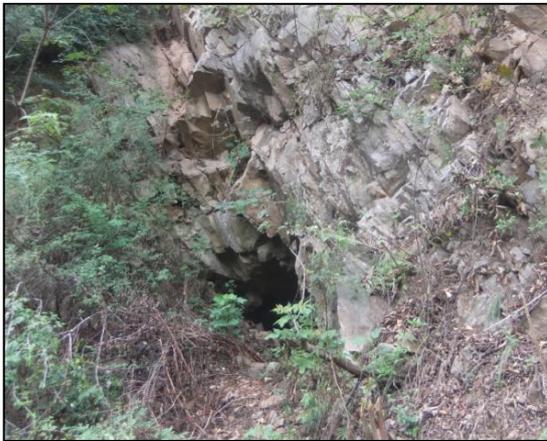
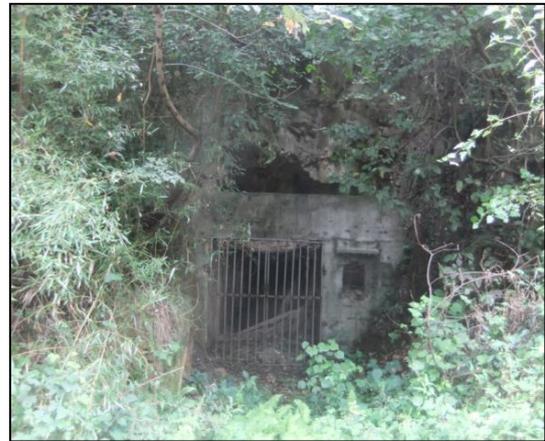
PD1、PD2 探矿硐口位于二郎庙沟、楼房沟中游沟道内，2 个硐口共挖损土地面积为 0.001hm²，损毁土地类型为乔木林地，损毁程度为重度。见照片 3-6、7。

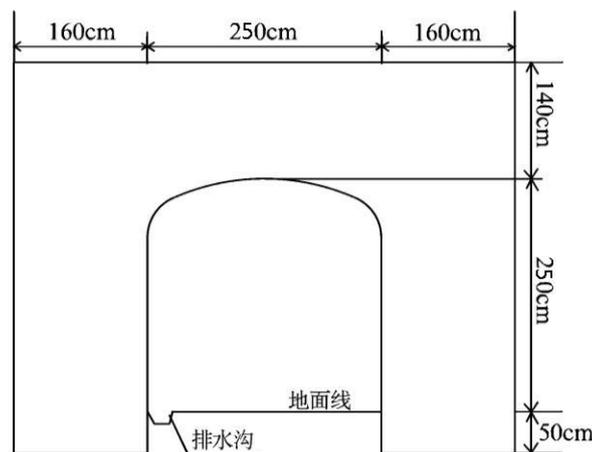
图5-1 硐口护坡设计断面图

②护坡： 各硐口规格为 $250\text{cm}\times 250\text{cm}$ ，设计护坡外轮廓为矩形（见图5-1），高 440cm ，宽约 570cm ，厚约 160cm ；内轮廓为三心拱断面，设计规格为 $250\text{cm}\times 250\text{cm}$ 。采用M7.5 浆砌片石砌筑，块石抗压强度不低于 30MPa ，M10水泥砂浆勾缝、抹面。

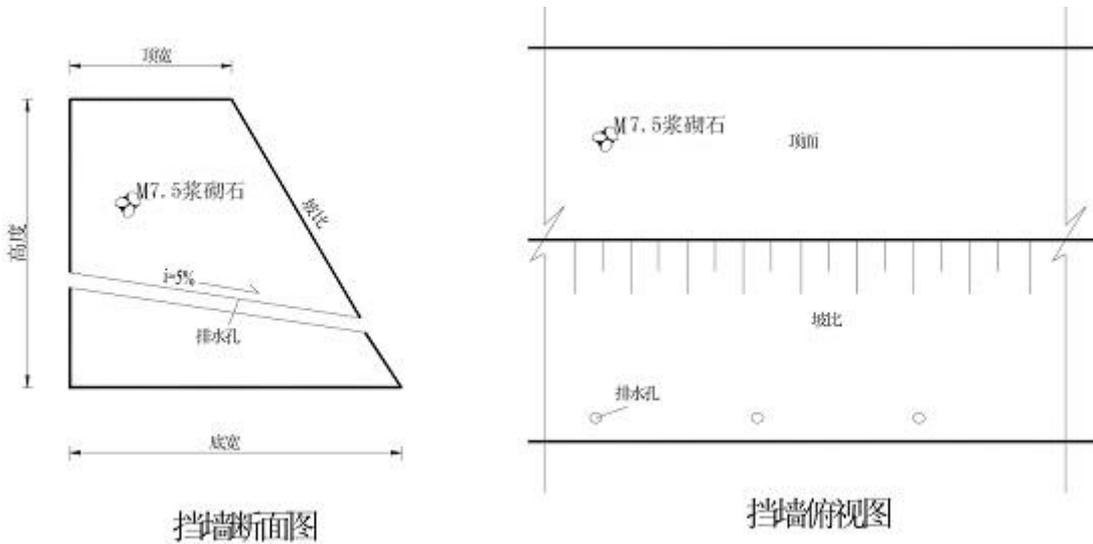
图5-2 挡墙结构大样图

挡土墙：废石场底部设置垂直式拦挡墙，浆砌片石砌筑，采用M7.5砌筑，M10水泥砂浆抹面，墙高5m，墙总长120m，顶宽1.5m，底宽3.5m，面坡1：0.25。基础埋深1m，基础位于基岩上。墙身预留泄水孔，泄水孔尺寸为10*10cm，间距2.0m~3.0m，坡降5%，梅花状布置。大样图见图5-2。

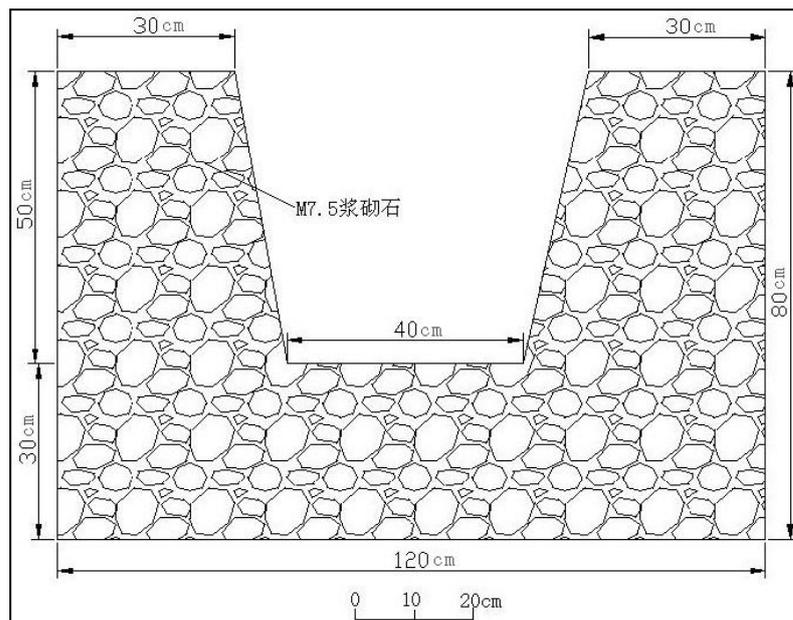
图 5-3 截排水渠设计断面图

截排水工程：在废石场上方开挖截排水渠，以截排沟谷和坡面上的地表流水，总长度约275m，设计断面呈倒梯形，顶宽0.6m，底宽0.4m，深度0.5m，壁厚0.3m，采用M7.5浆砌片石砌筑（见图5-3），块石抗压强度不低于30MPa，长度不小于30cm，M10水泥砂浆勾缝、抹面，开挖断面高0.8m，宽1.2m，估算面积0.96m²。

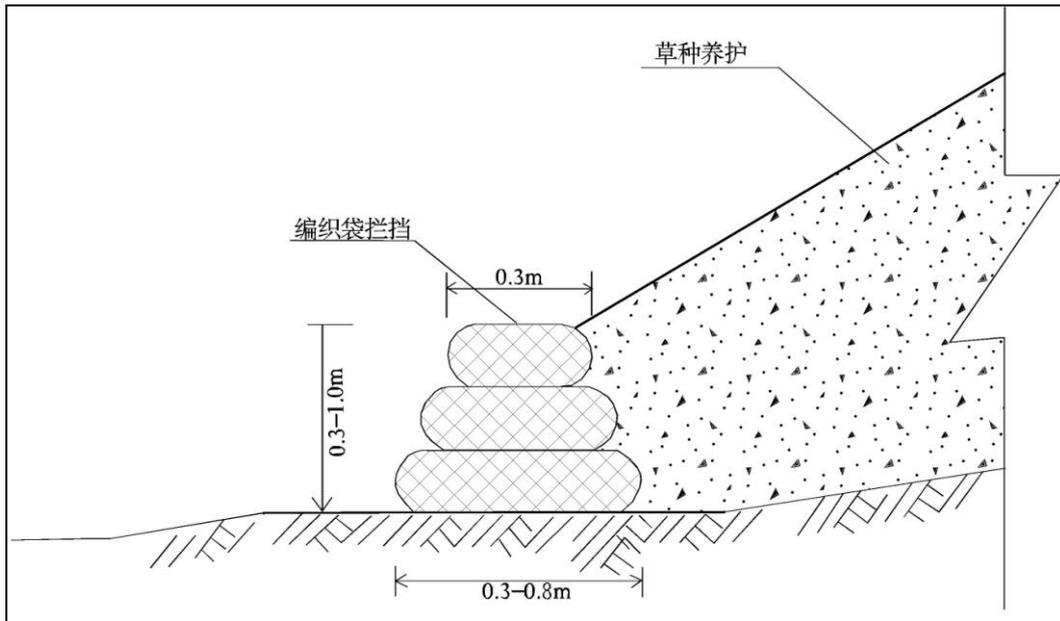
图 5-4 表土堆放养护设计图

遵循“边损毁，边复垦”的原则，剥离的表土在拟建 1#、2#堆土场内进行堆存与养护。表土堆存高度 2-3m，按自然坡度堆放。

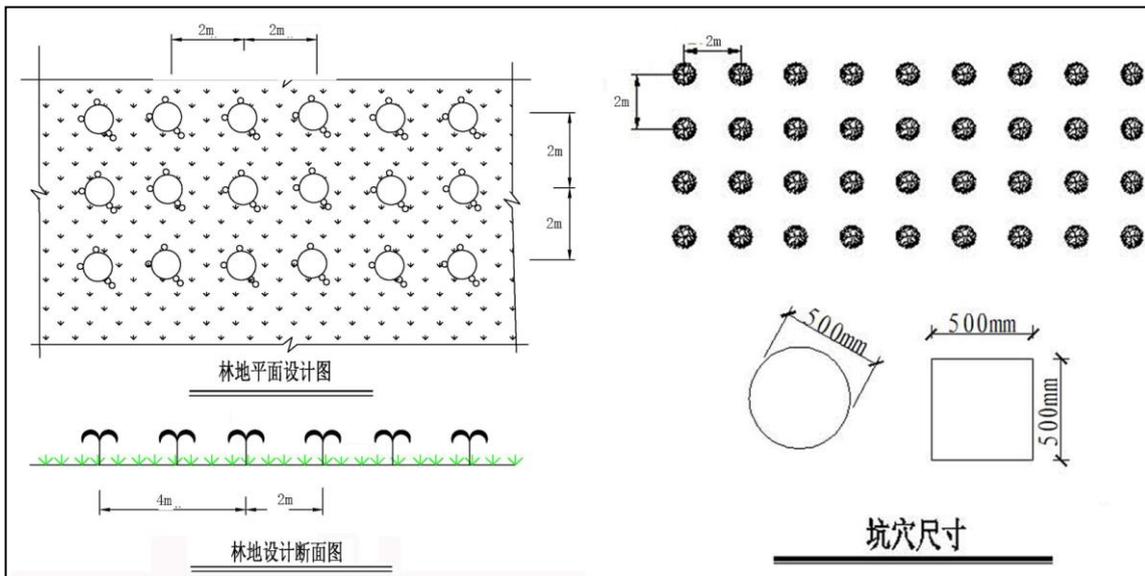
图 5-7 乔木林地土壤重构设计图

造林植物	侧柏、紫穗槐、狗尾巴草
种植方式	植苗造林、雨季撒播草籽
苗木规格	侧柏：2年生幼苗；紫穗槐：1-2年生幼苗
株行距	侧柏株行距 2×2m、紫穗槐株行距 2×2m；
栽植密度	侧柏、紫穗槐 2500 株/hm ² ；草籽撒播密度 15kg/hm ²
整地	穴状整地
种植季节	春季或雨季 7~9 月
抚育管理	管理包括镇压、浇水、施肥、防病虫害、修枝等

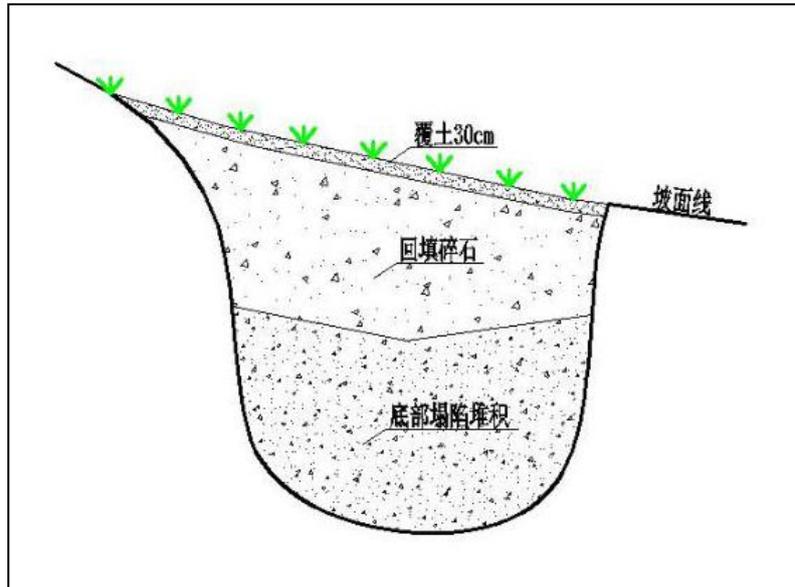
图 5-10 垂直塌陷区植被重建设计图

树种配置	种植方式	整地方式	株距 (m)	行距 (m)	定植苗量 (株/hm ²)
侧柏	植苗	穴状整地	2	2	2500

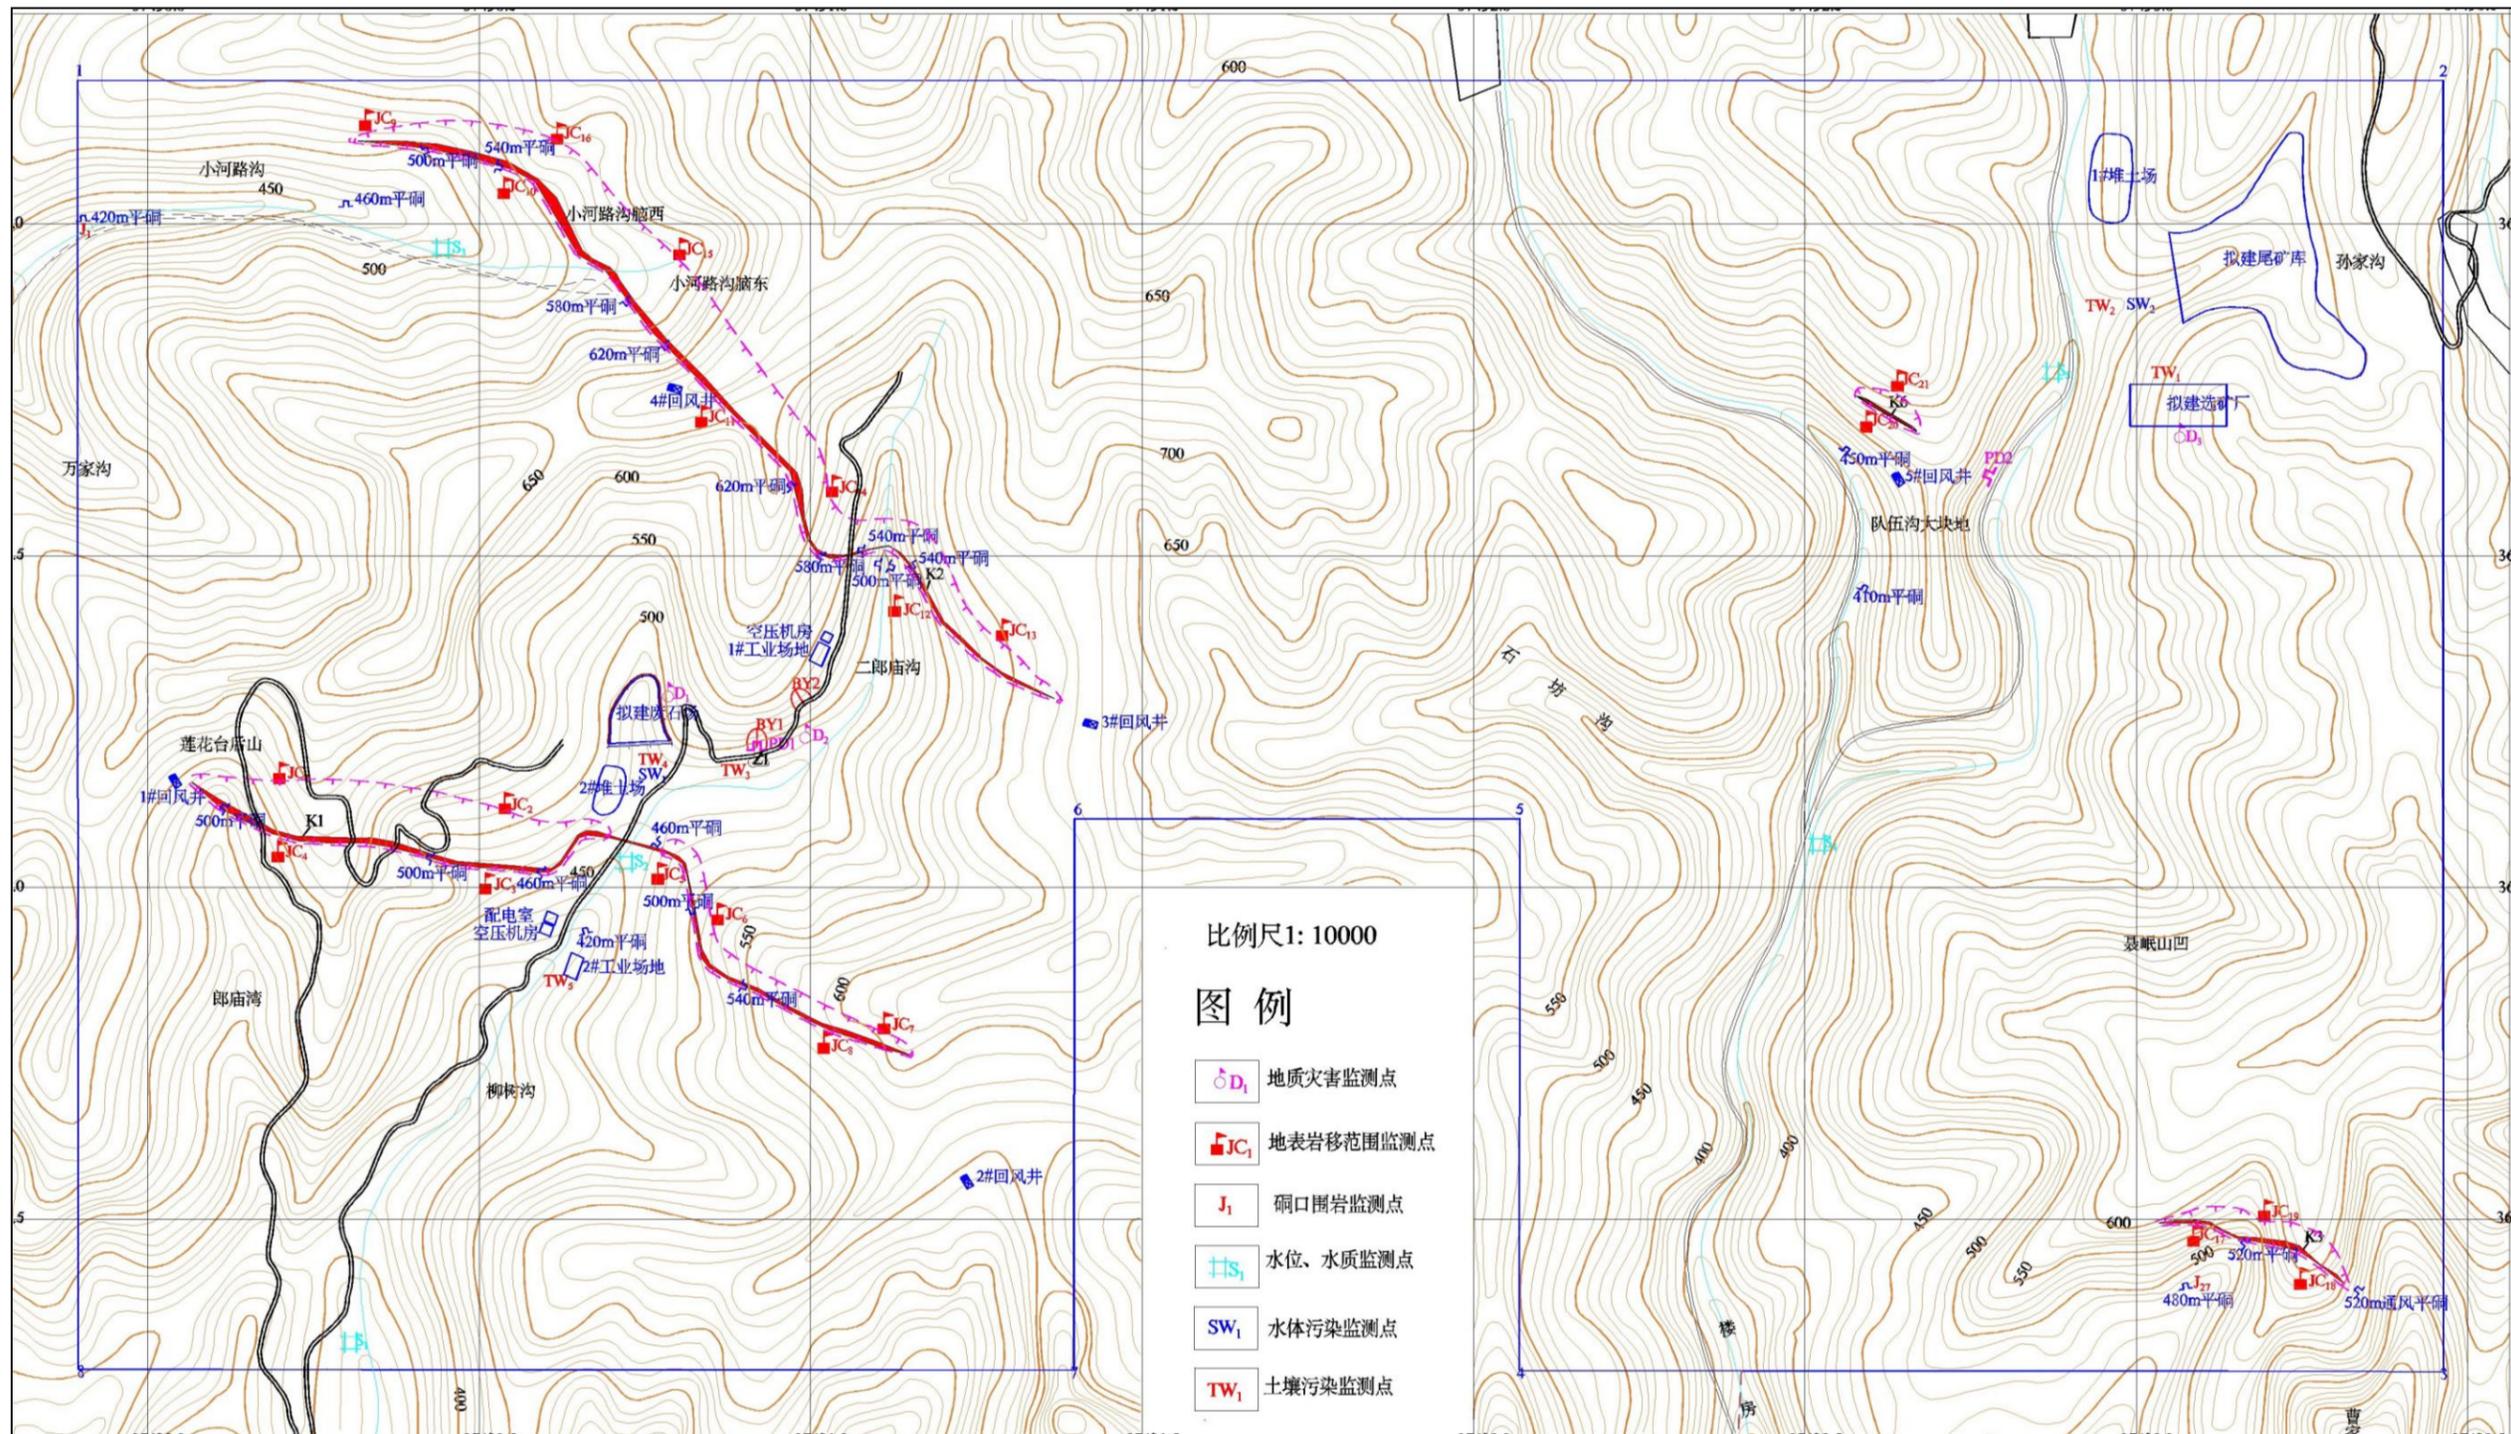
图 5-7 矿山地质环境监测点布设图

矿山地质环境监测应采用定期现场调查并填表的方法，而对一些威胁大、危害大的隐患点（如崩塌隐患、尾矿坝、地面塌陷和裂缝等）应固定专业监测点进行监测。
