陕西华银正大钒业有限公司石仁沟钒矿  
矿山地质环境保护与土地复垦方案

# 陕西华银正大钒业有限公司石仁沟钒矿 矿山地质环境保护与土地复垦方案

编制单位：陕西中矿联盟矿业有限公司

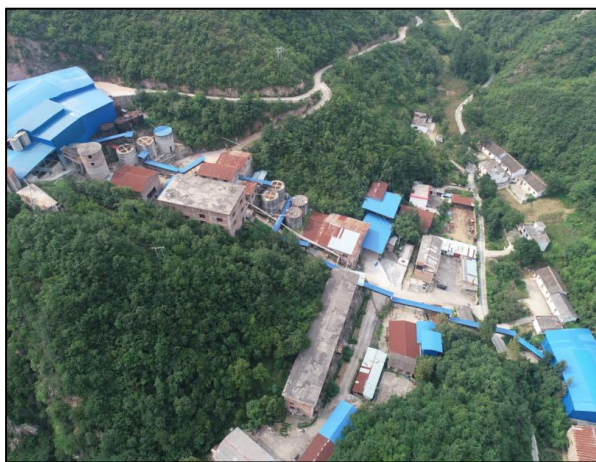
**选场：**位于办公生活区北侧，紧邻办公生活区，占用土地类型主要为采矿用地，面积约为 0.562hm<sup>2</sup>（见照片 1-3）。

照片 1-3 选场（镜向 230°）

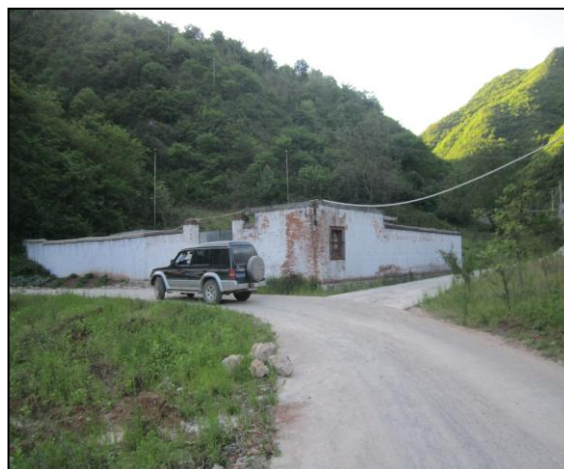
**炸药库：**位于 PD3 南侧约 100m 地势较平坦处，占用土地类型主要为灌木林地，总占地面积约 0.032hm<sup>2</sup>（见照片 1-4）。

照片 1-4 炸药库（镜向 325°）

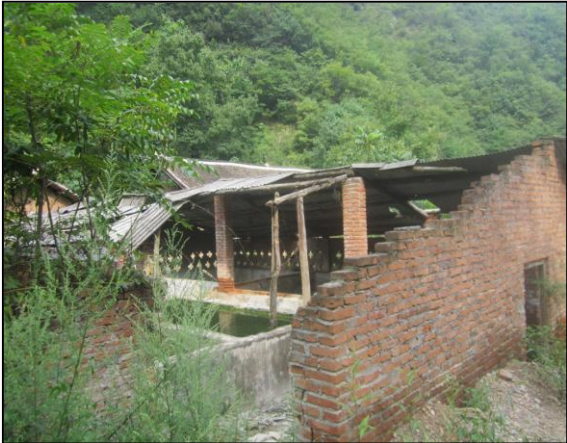
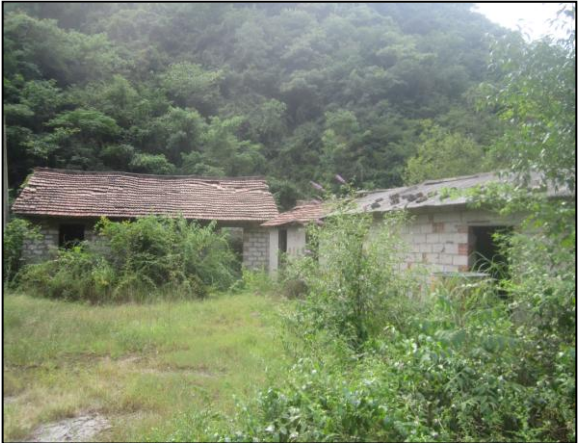
**废弃建筑物：**包括废弃选场、废弃建筑物等，位于贺家沟地势较平坦处，占用土地

类型主要为灌木林地和采矿用地，总占地面积约 0.04hm<sup>2</sup>，其中灌木林地面积 0.03hm<sup>2</sup>，采矿用地面积 0.01hm<sup>2</sup>。（见照片 1-5、6）。

照片 1-5 废弃建筑物（镜向 310°）      照片 1-6 废弃建筑物（镜向 220°）

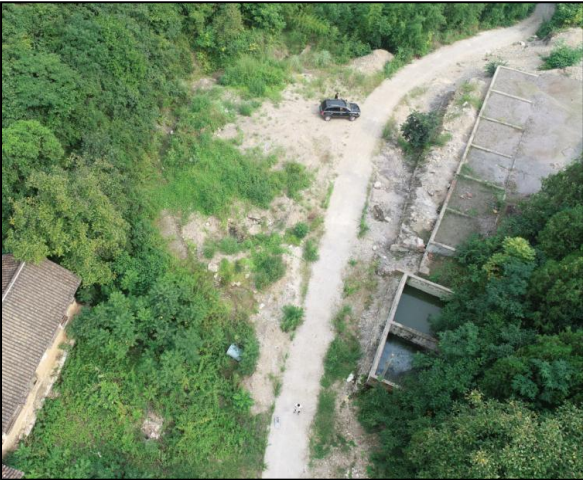
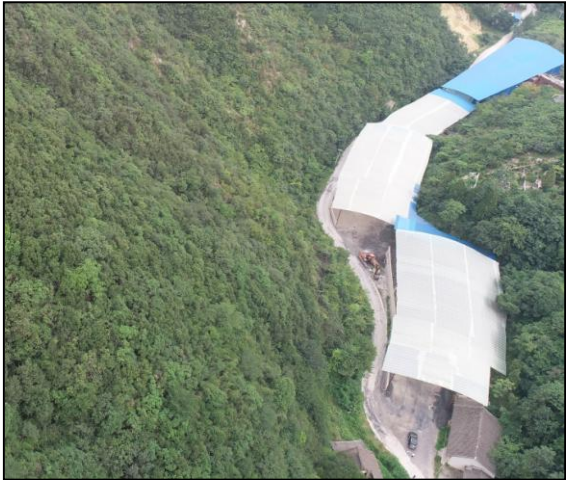
**矿山道路：**位于贺家沟沟道内，长约 2600m，占用土地类型主要为灌木林地和采矿用地，总占地面积约 0.43hm<sup>2</sup>，其中灌木林地面积 0.17hm<sup>2</sup>，采矿用地面积 0.26hm<sup>2</sup>。（见照片 1-7）。

**堆料场：**堆料场位于石仁沟通村道路西侧，占用土地类型主要为采矿用地，总占地面积约 0.45hm<sup>2</sup>。（见照片 1-8）。

照片 1-7 矿山道路（镜向 325°）      照片 1-8 堆料场（镜向 325°）

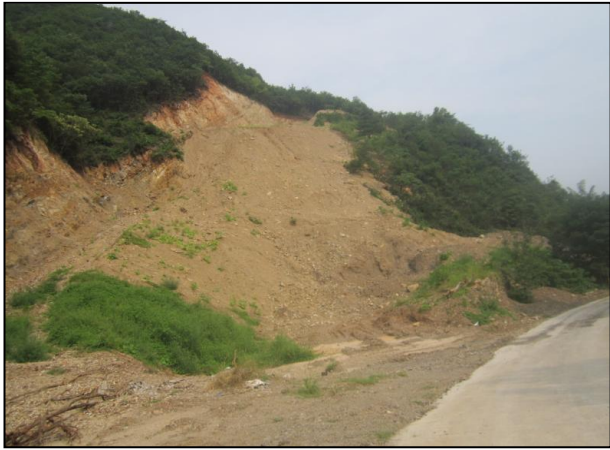
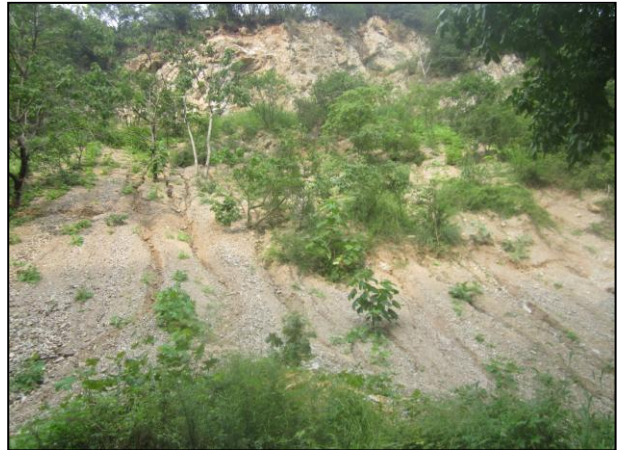
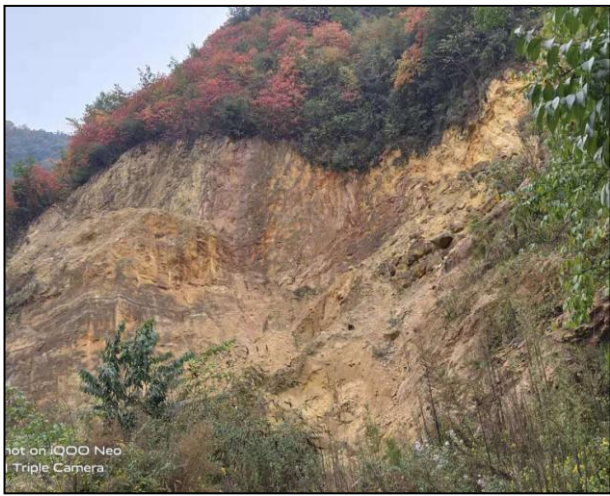
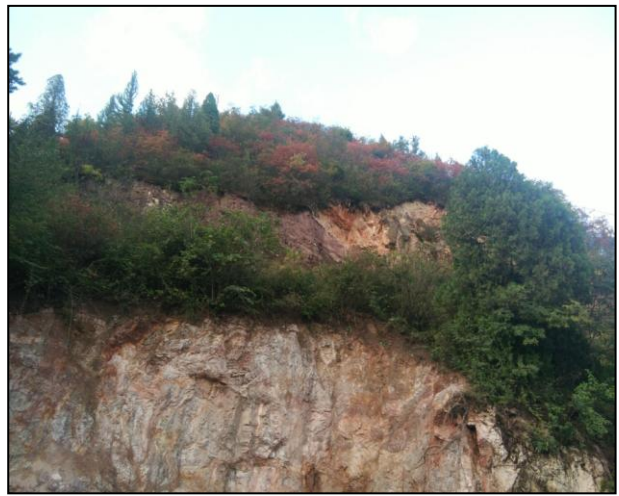
**露采掌子面：**矿山现状存在四处掌子面，为前期探矿所形成，均位于石仁沟通村道路东侧，破坏土地类型主要为灌木林地和采矿用地，破坏土地面积约 0.58hm<sup>2</sup>。其中灌木林地面积 0.42hm<sup>2</sup>，采矿用地面积 0.16hm<sup>2</sup>。（见照片 1-9、10、11、12）。

照片 1-9 CK1 露采面（镜向 50°）

照片 1-10 CK2 露采面（镜向 85°）

照片 1-11 CK3 露采面（镜向 125°）

照片 1-12 CK4 露采面（镜向 105°）

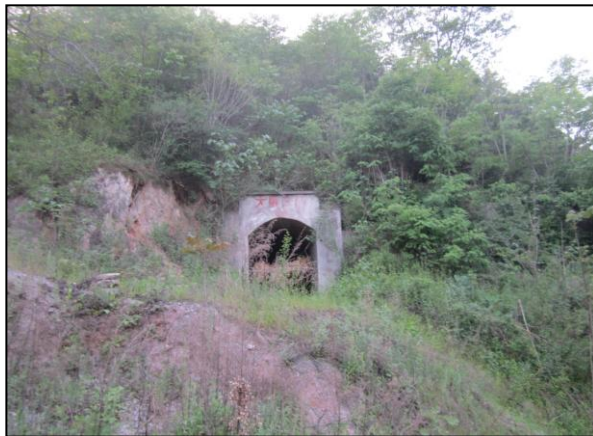
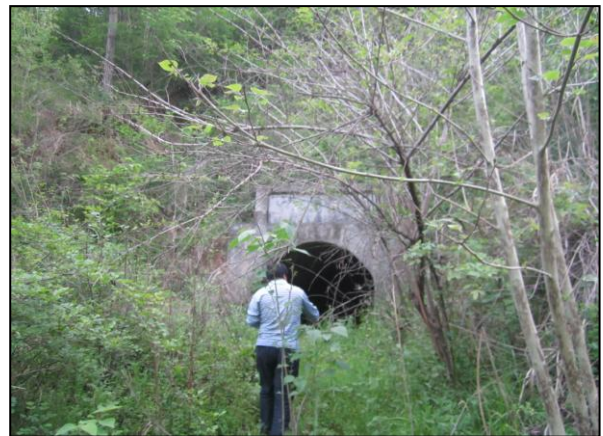
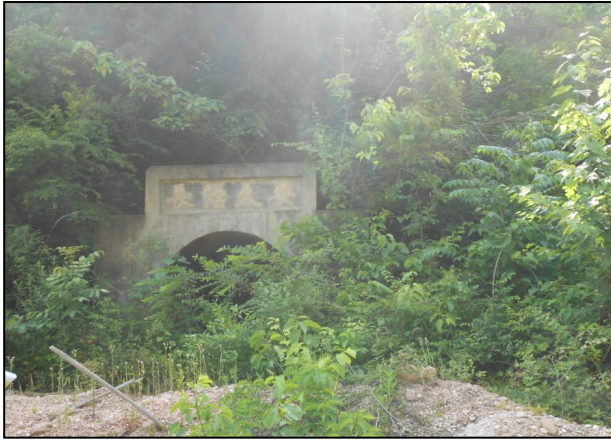
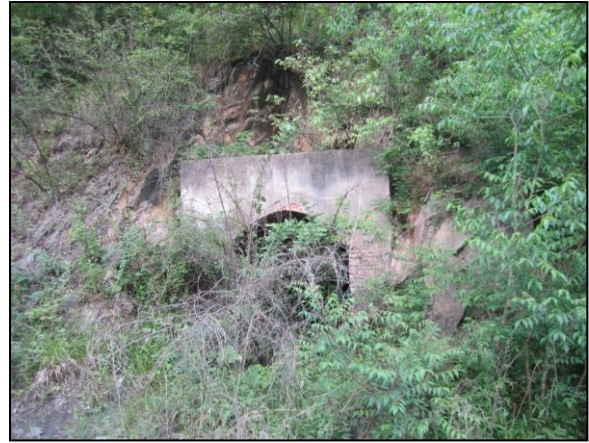
硐口：探矿期间形成 4 处硐口分别为 PD1、PD2、PD3、PD4 平硐后期不再利用（见照片 1-13、14、15、16）。

照片 1-13 PD1 硐口（镜向 290°）

照片 1-14 PD2 硐口（镜向 215°）

照片 1-15 PD3 硐口 （镜向 255°）

照片 1-16 PD4 硐口（镜向 60°）

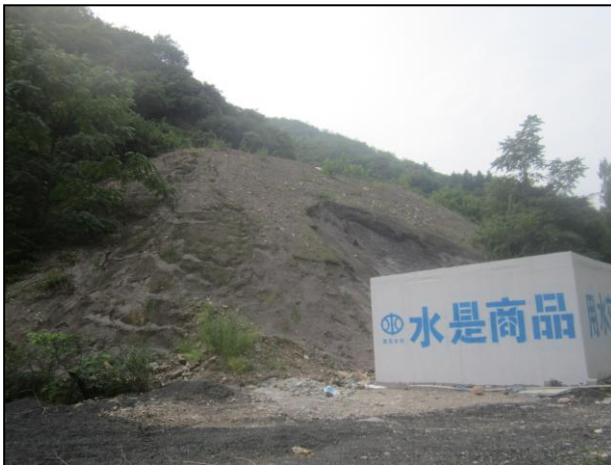
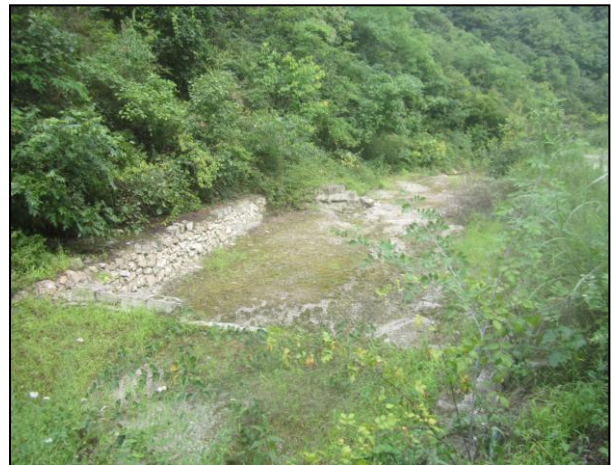
**废渣堆：**现状存在 2 处废渣堆，均位于贺家沟内，废渣堆 Z1 系前期 PD3 硐口探矿所产生，直接堆积于该处，该废渣占用有灌木林地面积约 0.016hm<sup>2</sup>、采矿用地面积约 0.012hm<sup>2</sup>，平均厚度约 4m，体积约 1120m<sup>3</sup>，废渣堆 Z2 系该废渣系原商南县豪迪生物化工有限公司外购钒矿石做二次浸泡所产生，该废渣堆占用灌木林地面积约 0.04 hm<sup>2</sup>，平均厚度约 1m，体积约 400m<sup>3</sup>。（见照片 1-17、18）。

照片 1-17 废渣 Z1 （镜向 160°）

照片 1-18 废渣 Z2（镜向 50°）

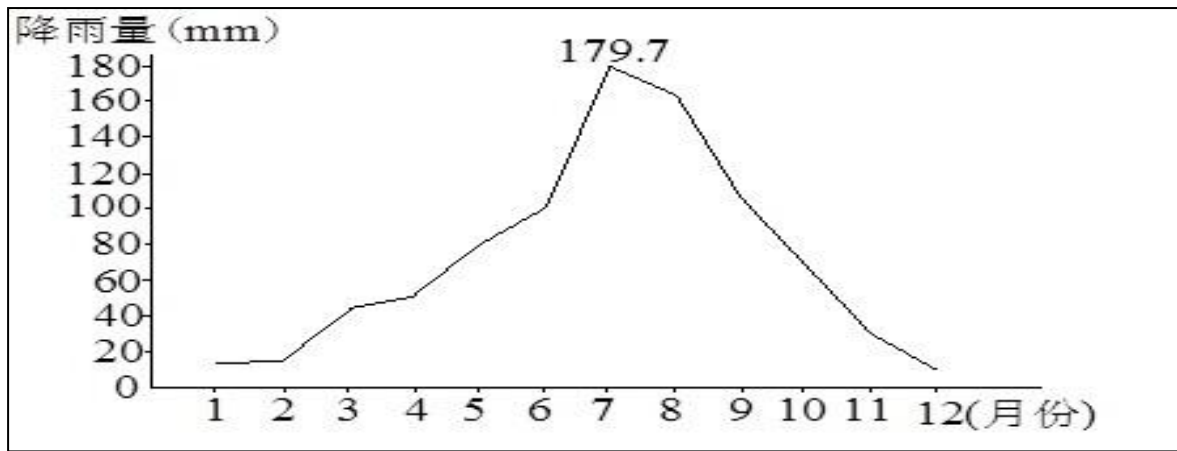
商南县降水时间分布也不均匀，首先表现在年际降水量变化大（图 2-2），洪涝灾害时有发生，多年平均降水量 829.8mm，多年最大降水量为 1307.8mm（1983 年），多年最小降水量为 549.5mm（1999 年），平均年降雨日为 137 天。降雨量≥1000mm 的年份有 1958 年、1964 年、1980 年、1983 年、1984 年、1998 年和 2003 年。其次年内降水分布极不均匀，近 20 年春、夏、秋、冬平均降水量分别为 111mm、359mm、338mm、54mm，夏季最多，冬季最少。降雨多集中在 7、8、9 月，降水量占年总降水量的 52%左右（图 2-3），其中以 7 月份为最多。

图 2-3 商南县多年（1958-2018）月平均降水量曲线图

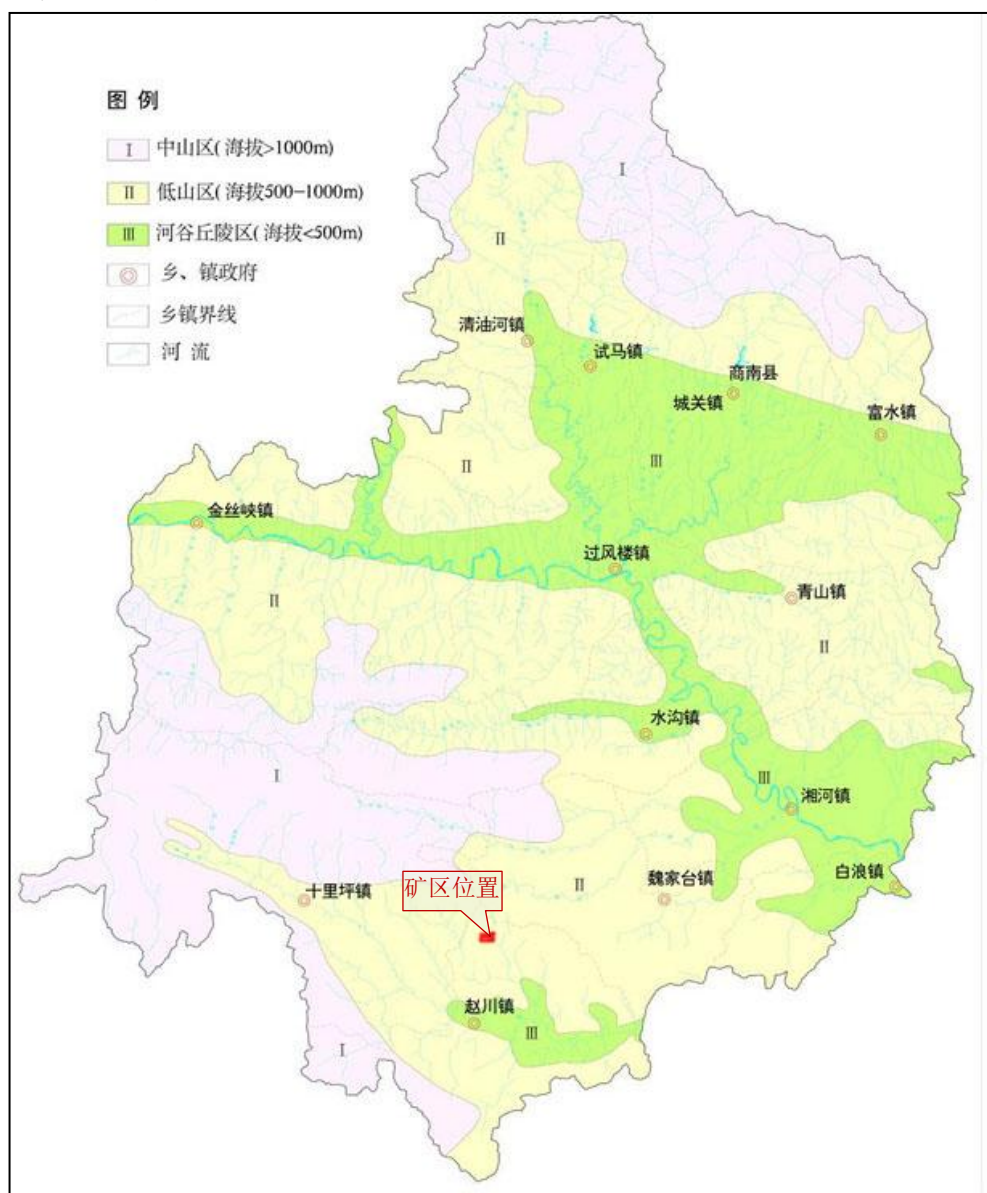
图 2-5 商南县地貌分布略图

商南县属东秦岭地区的山岳地形。北部和西南部较高，中部和东南部较低，山脉走向多呈东西或北西西向，为中等切割的侵蚀中低山。北部地区为中山区，山高林密，植被发育；中南部为新开岭中低山区；中东部为断陷盆地。县城海拔 687m；县内最低点位于湘河镇梳洗楼附近的丹江河谷，海拔 216.4m；最高处为北部的玉皇尖，海拔 2058m。县内按地貌形态可划分为三个地貌单元（图 2-5）。

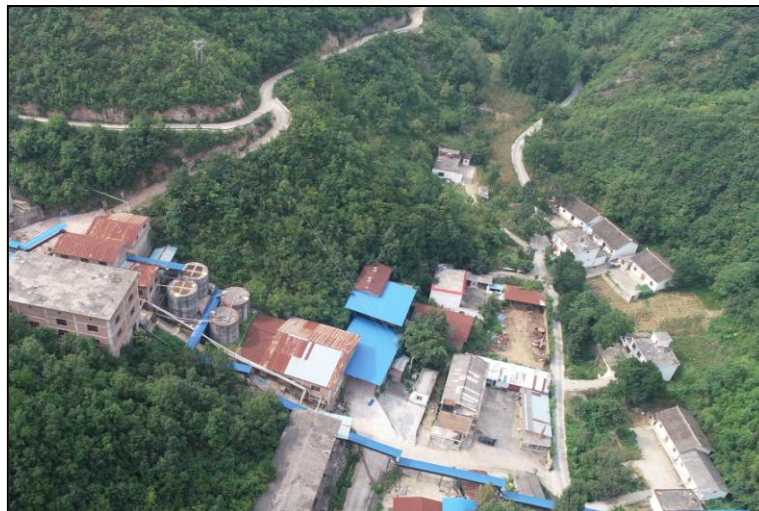
照片 2-17 周边人类工程活动（镜向 105°）

评估区内村民（12 户 43 人）大都居住于贺家沟和石仁沟地势相对平坦的地方，其中矿区范围内有 5 户 16 人，居住于贺家沟和石仁沟内，主要人类工程活动为建房、修路、耕种（见照片 2-17），区内人类工程活动较强烈。

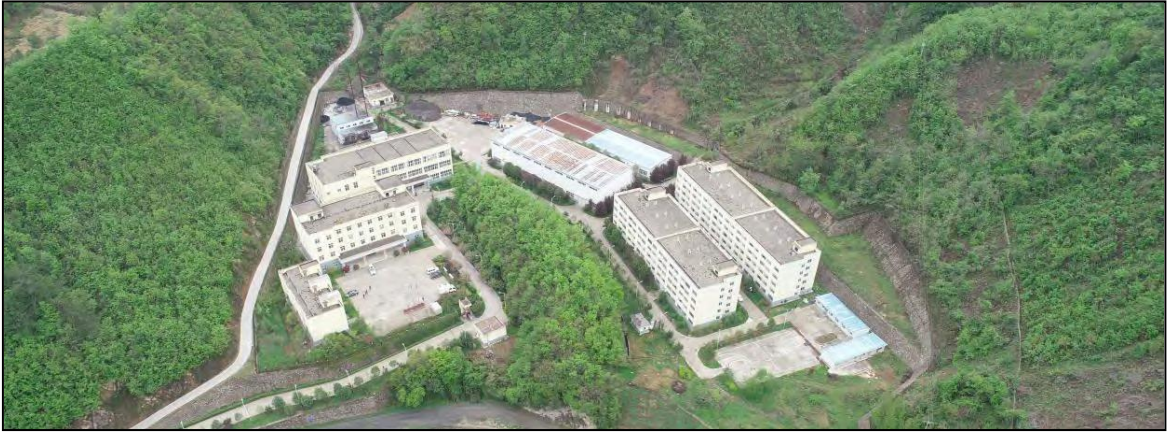
由于千家坪钒矿矿山已建的一期工业场地大部分地处撞子沟沟道，工程建设大面积的开挖了坡脚，引发了个别的滑坡地质灾害，据收集资料和现场调查，矿山自2010年以来，共治理区内滑坡地质灾害3处，分别为试化楼西侧高边坡治理、锅炉房滑坡治理、生活区滑坡治理，共计修建重力式挡墙6391m<sup>3</sup>，修建排水沟长200m，锚杆+喷混、锚杆框架梁等防护边坡面积45810m<sup>2</sup>，上述治理工程共计投入资金3906.94万元，均取得了良好的治理效果（照片2-18）。

照片2-18 生活区滑坡治理效果

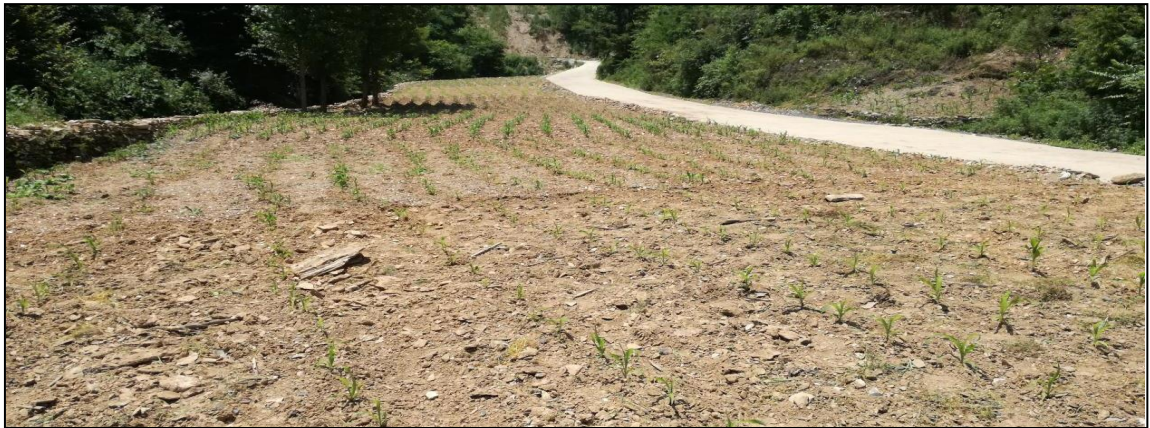
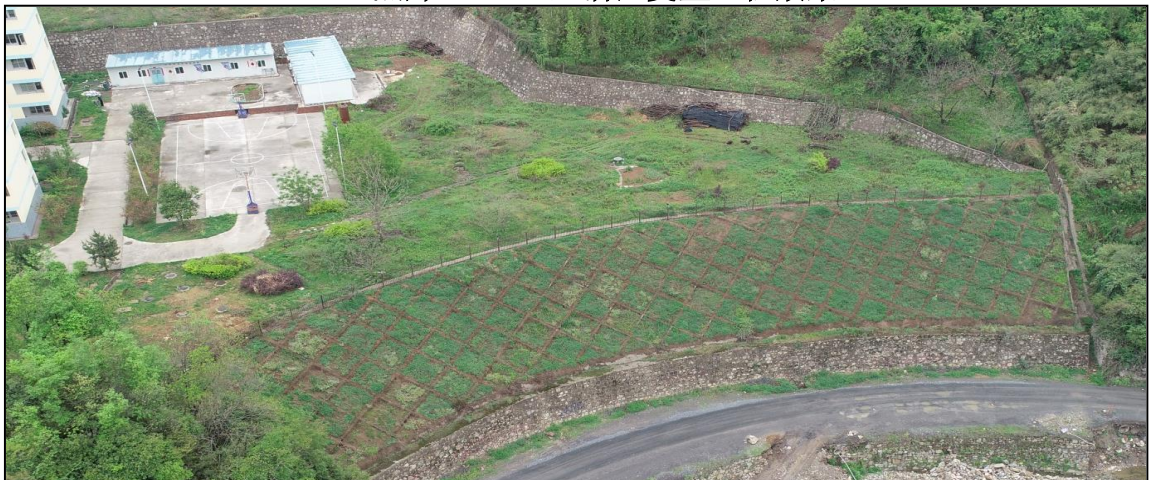
近年来千家坪钒矿主要完成的土地复垦工作为生活区的裸露边坡覆绿和部分渣堆的复垦（照片2-19、2-20），其中生活区的边坡覆土厚度约20cm，面积约3500m<sup>2</sup>，种植三叶草；渣堆整平复垦为耕地，覆土厚度约30cm，面积约3000m<sup>2</sup>，总计覆土1000m<sup>3</sup>，并涉及相关的挡墙、排水、整平、开挖等相关工程，上述工程共计投资28万元，整体复垦效果良好。

照片2-19 生活区复垦工程效果

照片2-20 渣堆整平复垦为耕地效果

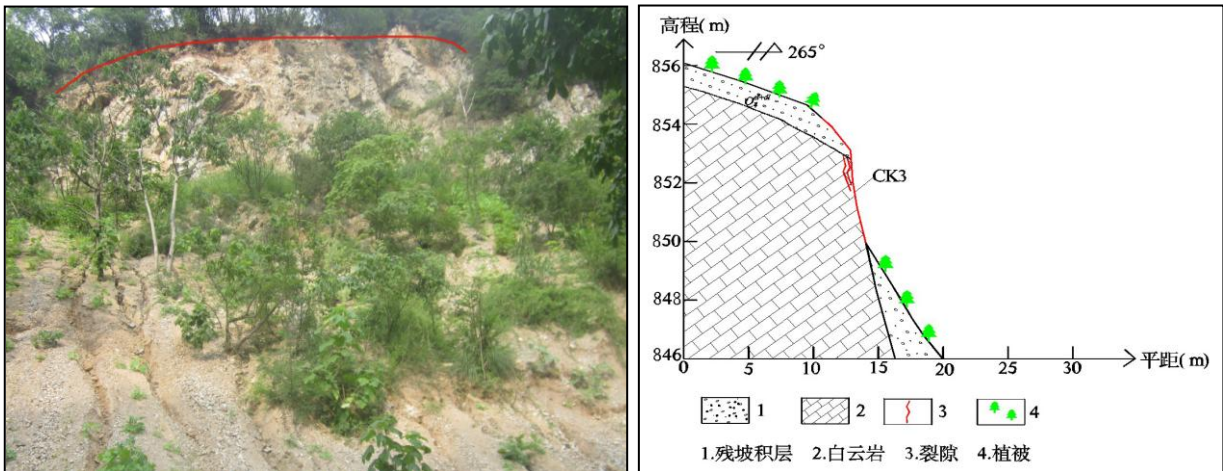
**形成原因分析：**该陡直坡体系前期探矿开挖所形成，掌子面形成陡直坡体，上方土体和基岩临空失稳，下部矿体挖空，形成崩塌隐患。在强降雨、自重等外力作用下，上覆残坡积层及碎裂岩石易沿下伏基岩面发生崩滑，同时基岩构造节理发育，岩体易沿节理面发生崩落，形成了潜在的崩塌等地质灾害。

**稳定性与危险性：**崩塌隐患点 (BY1) 现状下稳定性较差，发育程度中等，威胁坡脚处矿山道路上过往的行人安全，发生崩塌灾害的可能性中等，危害程度中等，危险性中等。（见照片 3-1，图 3-1）。

照片 3-1 崩塌 BY1 (镜向 15°)

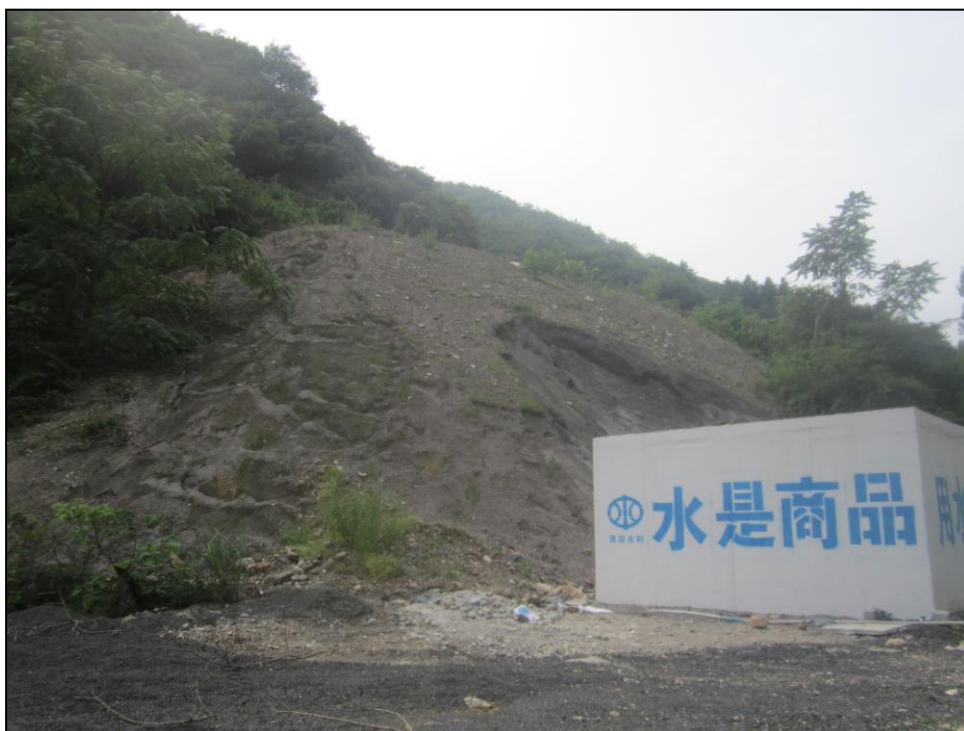
经现场调查,该沟谷内有季节性流水,汇水面积  $0.26\text{km}^2$ ,且该区域位于秦岭东段,雨季最大流量为  $0.1$ — $0.3\text{m}^3/\text{s}$ ,为泥石流的形成提供了充足的水动力条件。前文已述,商南县为暴雨集中区,连阴雨、暴雨多集中在 7—9 月份,时间短、降水量大,遇特大丰水年,在暴雨、连阴雨的下渗作用下,发生泥石流的可能性中等。

对照《泥石流灾害防治工程勘查规范》附录 G 表 G.1 中 15 项影响因素,对 N1 泥石流隐患所在沟谷进行易发程度量化评判。易发程度量化值为 64 分(见表 3—4),属小型低易发泥石流沟谷。沟内废渣(Z1)未采取任何治理措施,如遇暴雨,发生泥石流地质灾害的可能性中等,危害程度中等,危险性中等,威胁下方蓄水池及工作人员的安全。

照片 3-2 废渣 Z2 镜向 310°

图 3-2 废渣 Z1 剖面图

3-3 N1 泥石流平面示意图

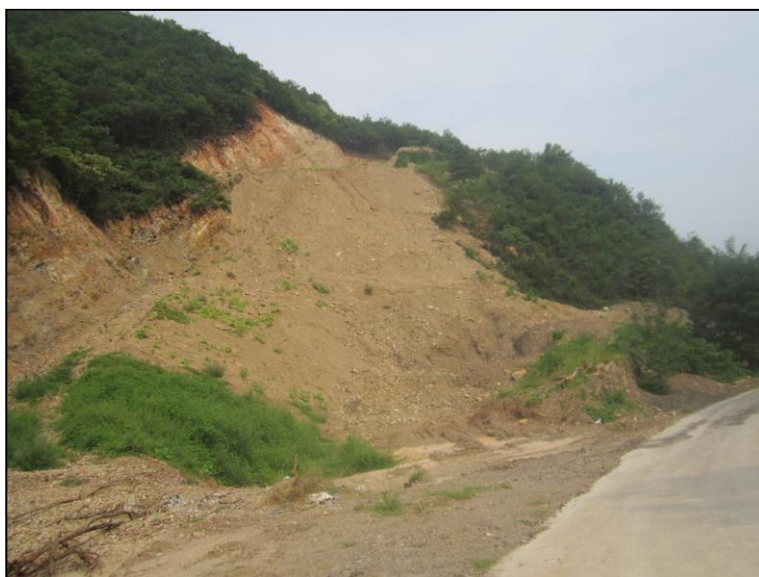
照片 3-5 CK1 露采面（镜向 50°）

CK1采场：露天采场CK1位于矿区中部山坡，为矿山2019年6月露天探矿形成，形成一处长约118m，宽约45m不规则状采场，总面积约0.538hm<sup>2</sup>，损毁方式主要为挖损（照片3-8）。损毁土地程度为重度，损毁土地类型为灌木林地和采矿用地。

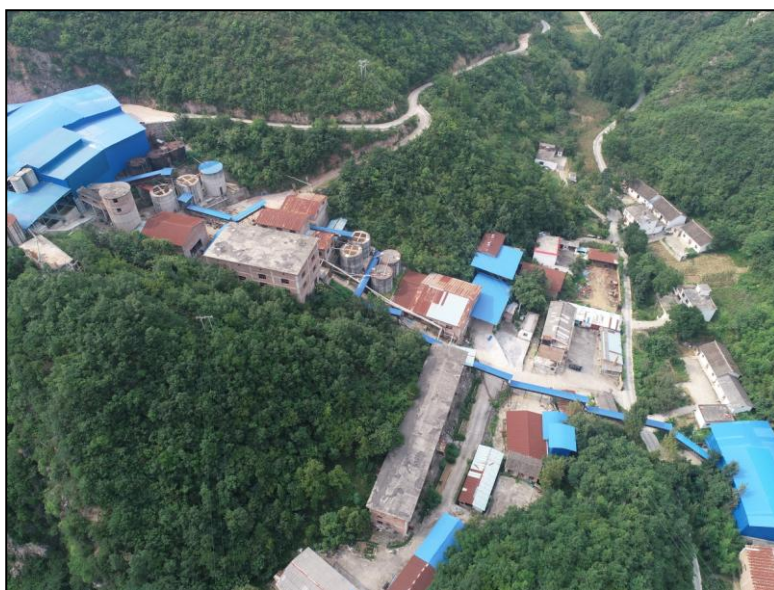
照片 3-6 选场（镜向 230°）

现状下已有地表工程为办公生活区、尾矿库、选场、炸药库、堆料场、废弃建筑物，损毁土地约 1.667hm<sup>2</sup>，损毁方式主要为压占，矿山地面工程损毁土地程度为重度，损毁土地类型主要为灌木林地和采矿用地。

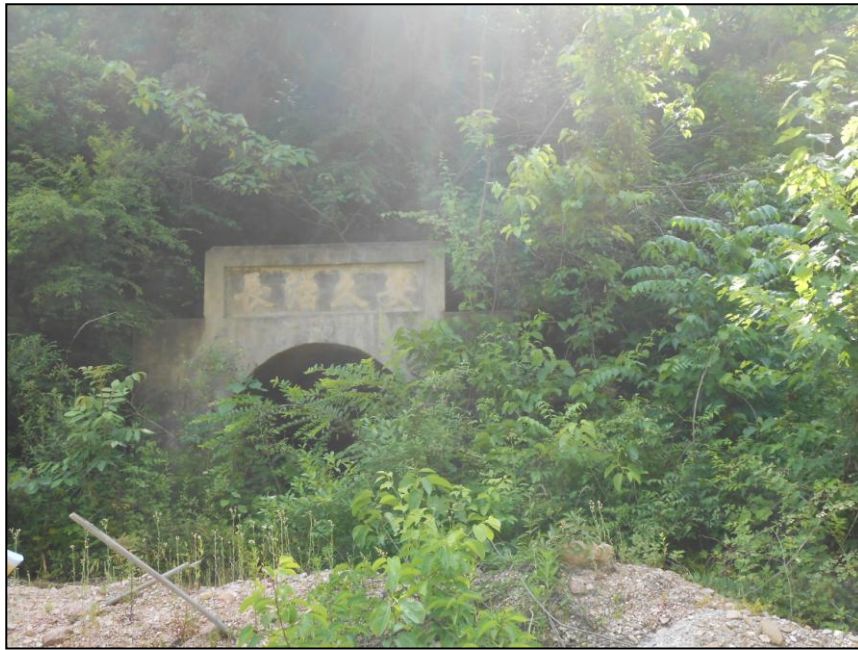
照片 3-7 PD3 硐口 （镜向 255°）

现状下已有探矿平硐 4 处，损毁土地约 0.001hm<sup>2</sup>，损毁方式主要为挖损，平硐工程损毁土地程度为重度，损毁土地类型主要为灌木林地。

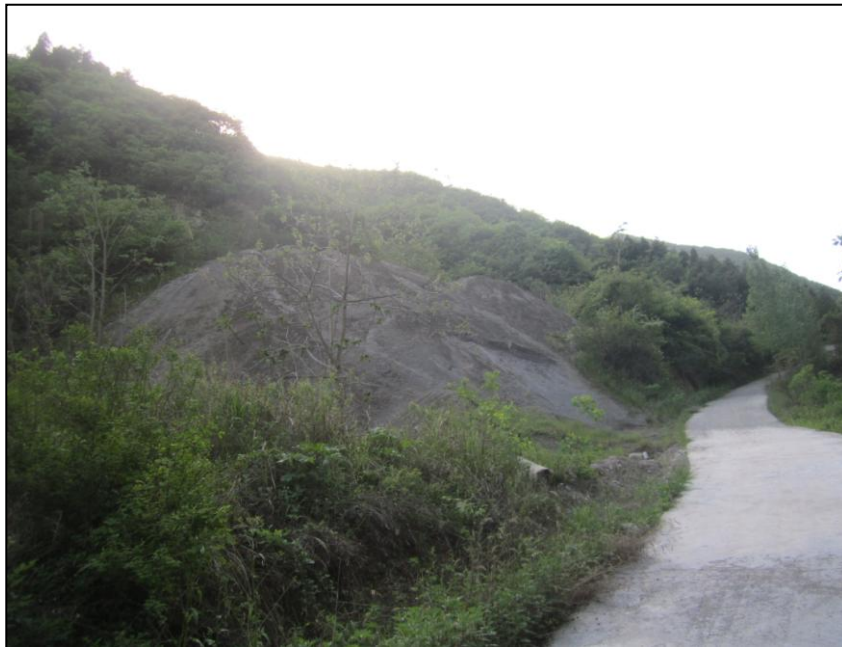
照片 3-8 废渣 Z1 （镜向 160°）

矿山存在 2 处废渣堆，占用和破坏矿区土地资源，损毁方式主要为压占，损毁土地类型为灌木林地和采矿用地，损毁土地面积  $0.068\text{hm}^2$ ，其中：Z1 废渣场压占土地面积  $0.028\text{hm}^2$ ；Z2 废渣堆压占土地面积  $0.04\text{hm}^2$ ；废渣堆损毁土地程度为重度。

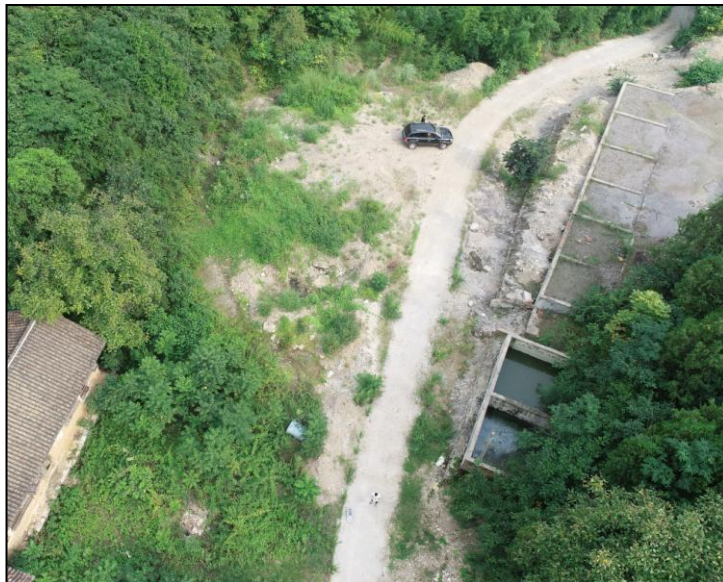
照片 3-9 矿山道路（镜向 325°）

现状下已有矿山道路位于贺家沟内，损毁土地约  $0.43\text{hm}^2$ ，损毁方式主要为挖损，平硐工程损毁土地程度为重度，损毁土地类型主要为灌木林地和采矿用地。

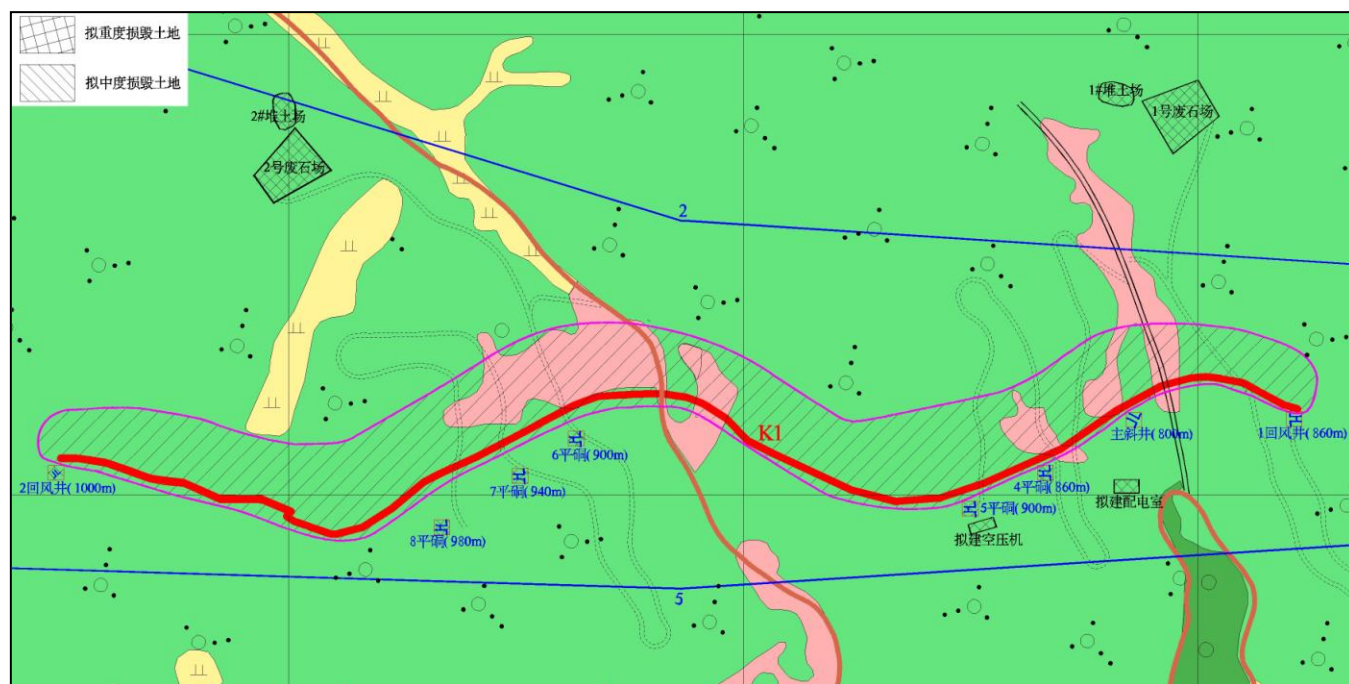
图3-6 拟损毁土地分布图

表3-17 拟损毁土地一览表

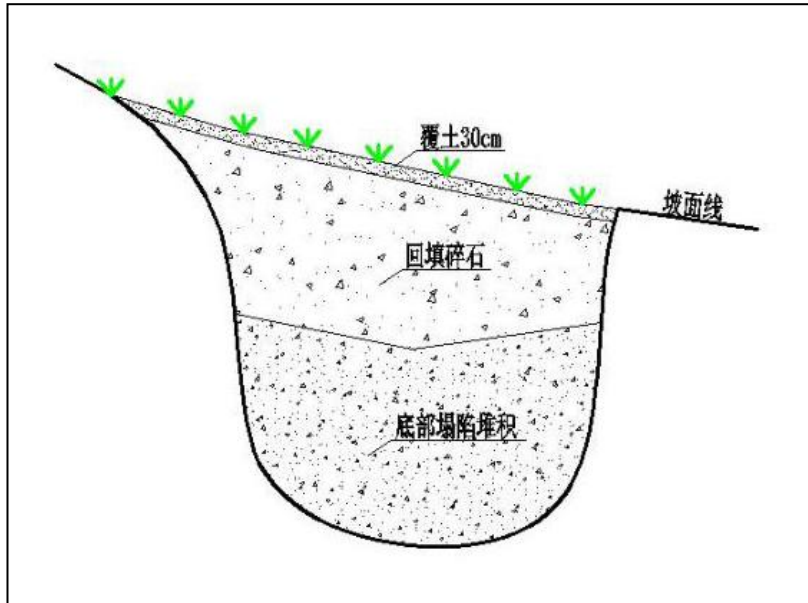
树种配置	种植方式	整地方式	株距 (m)	行距 (m)	定植苗量 (株/hm <sup>2</sup> )
连翘	植苗	穴状整地	2	2	2500

图 5-7 垂直塌陷区植被重建设计图
