镇安县月西矿业有限责任公司  
镇安县月西铅锌矿  
矿山地质环境保护与土地复垦方案

### 矿山地质环境保护与土地复垦方案

编制单位：西北有色勘测工程公司

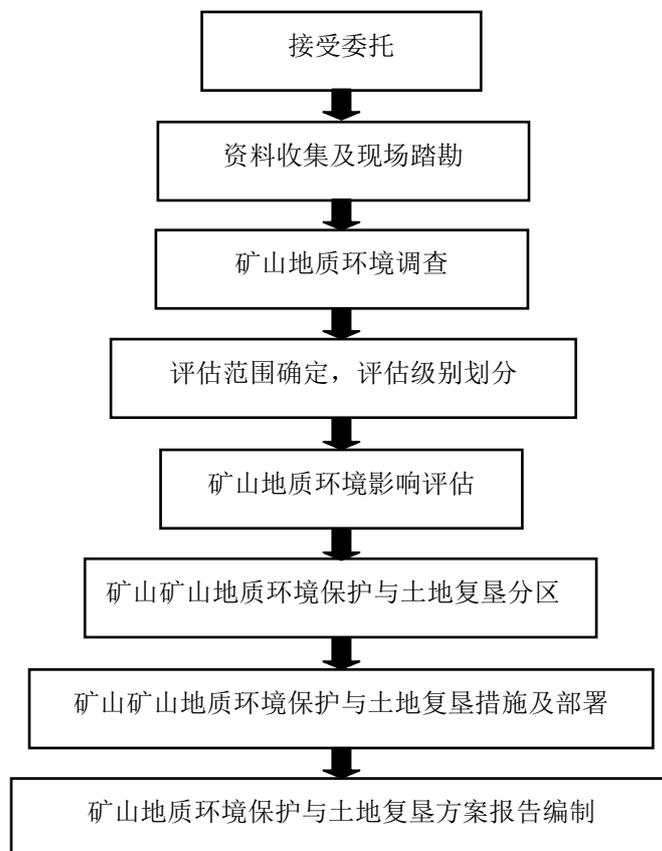
图 0-1 地质环境保护与土地复垦工作程序框图

在综合分析既有资料和实地调查资料的基础上，以《矿山地质环境保护与恢复治理方案编制规范》（DZ/T0223—2011）和《土地复垦方案编制规程》（TD/T1031—2011）为依据，编制了“镇安县月西矿业有限责任公司镇安县月西铅锌矿矿山地质环境问题现状图”、“镇安县月西矿业有限责任公司镇安县月西铅锌矿矿区土地利用现状图”、“镇安县月西矿业有限责任公司镇安县月西铅锌矿矿山地质环境影响预测评估图”、“镇安县月西矿业有限责任公司镇安县月西铅锌矿矿区土地损毁预测图”、“镇安县月西矿业有限责任公司镇安县月西铅锌矿矿区土地复垦规划图”和“镇安县月西矿业有限责任公司镇安县月西铅锌矿矿山地质环境治理工程部署图”。以图件形式反映各类地质灾害、土地损毁分布及其与地

质环境的相互关系，开展地质环境影响程度及治理分区、土地复垦范围划定，初步确定矿山地质环境保护、土地复垦及监测工程方案及总体工程部署，编制矿山地质环境保护与土地复垦方案和工程概算。

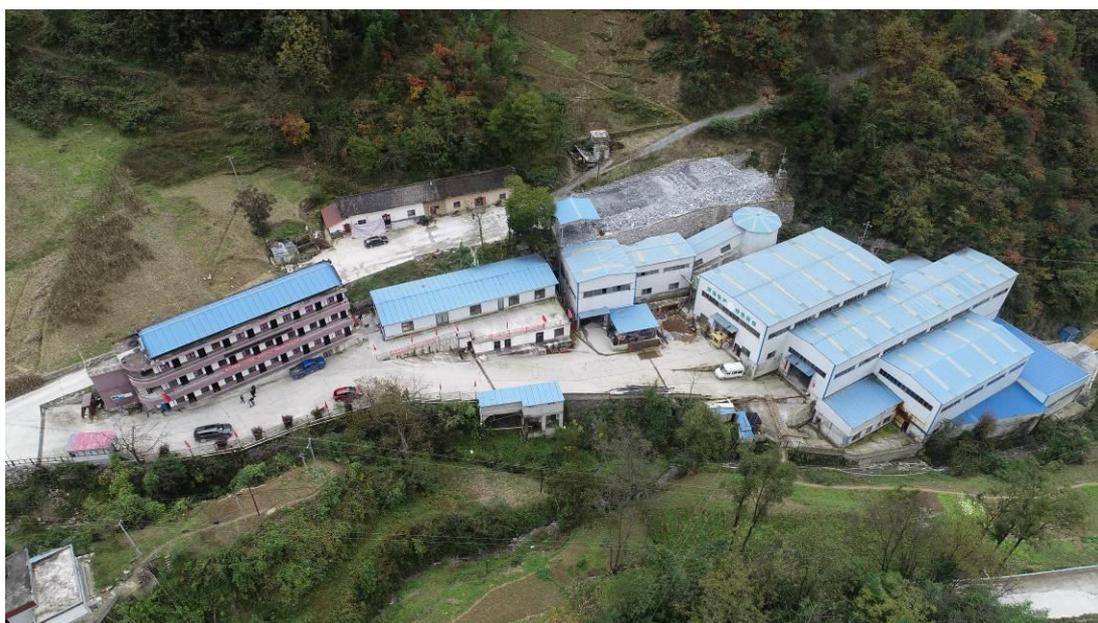
照片 1-1 选厂及办公区(镜像 175° )

选厂及办公区地位于曹家沟沟口，场地上分布有办公生活楼、选矿厂、机修间、化验室和堆矿场 1 处，总占地面积 5100m<sup>2</sup>，如照片 1-1~1-3 所示。

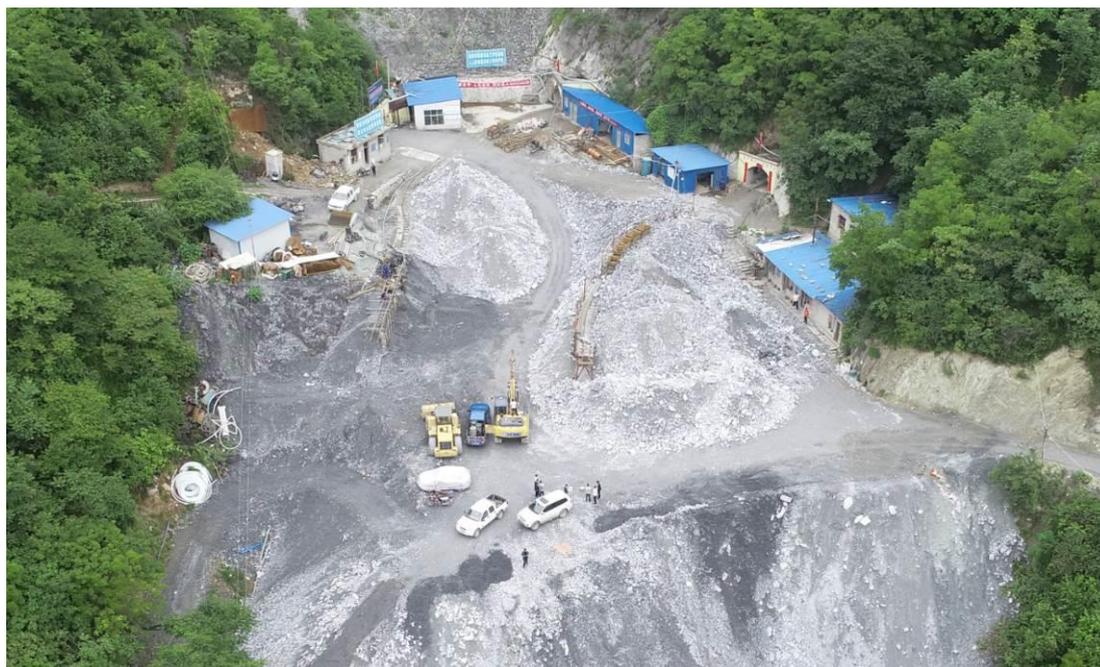
照片 1-4 采场工业广场(镜像 280° )

采场位于选厂西北方向 300m 处无名沟内，场地内分布有临时性办公房、爆炸物品储存库、废渣 3 处、硐口场地及部分生产设备，占地面积 2750m<sup>2</sup>，见照片 1-4。

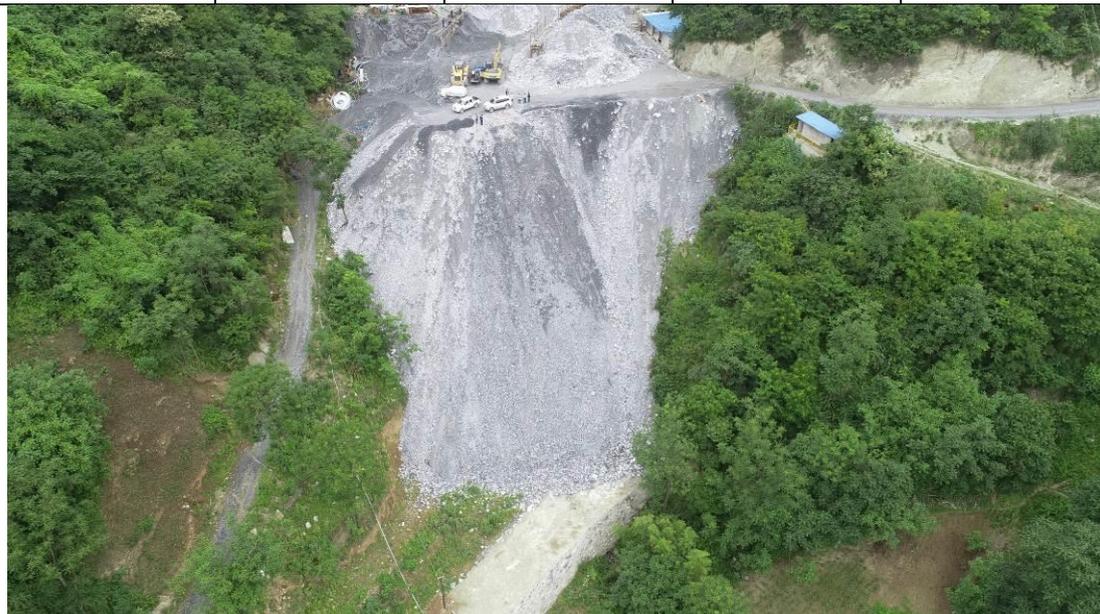
照片 1-5 废石场 FS1(镜像 280° )

矿山共建设有废石场 1 处，位于采场工业广场南侧曹家沟沟谷, 废石场现状情况见照片 1-5 及表 1-3。

名称	面积 (m <sup>2</sup> )	平均厚度(m)	方量 (m <sup>3</sup> )	状态
FS1	2073.00	4.50	9328.5	正在使用
合计	2073.00		9328.5

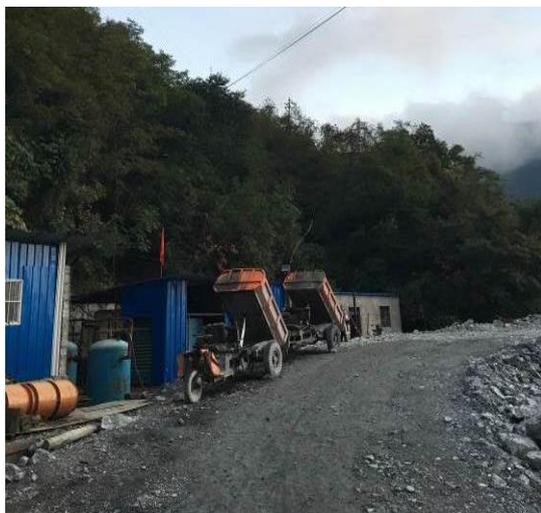
照片 1-6 矿山场内道路(镜像 185°)

各设施场地场内道路连接外部农村道路,均为临时道路,矿山根据建设生产需要随时进行调整,占地面积计入各设施场地内。

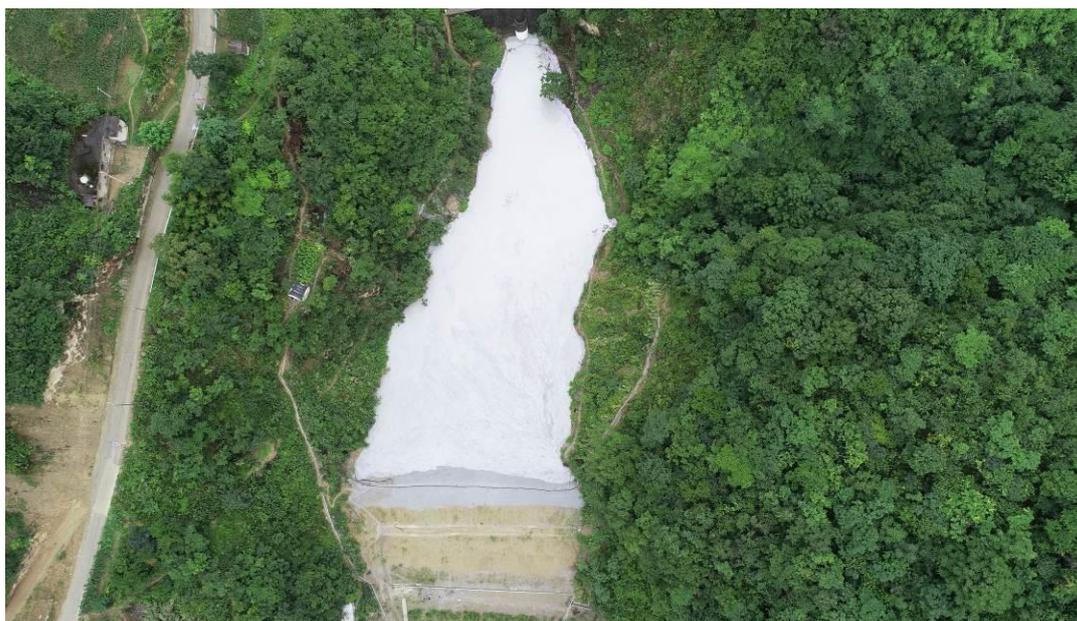
照片 1-8 尾矿库(镜像 105°)

尾矿库位于月西沟中部,呈近东西向展布,初期坝采用透水堆石坝,后期坝利用尾矿砂由人工修建子坝,尾矿浆充填筑坝,采用上游式尾矿筑坝法堆存尾矿。

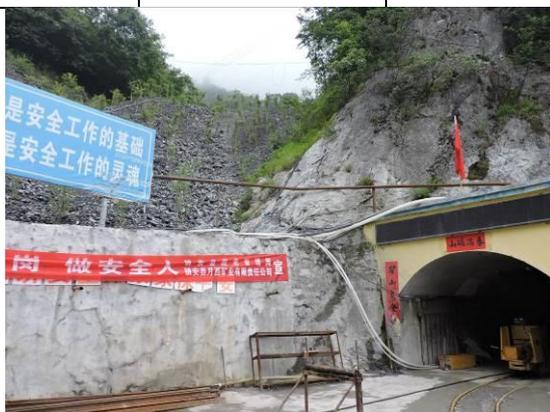
照片 1-9 PD1 平硐 (镜向 105°)

按照《开发利用方案》，矿山生产阶段使用其中在用平硐 5 个，分别为 PD1~PD5 平硐，主要作为采矿出入口及通风口，见照片 1-9~照片 1-13 所示，各平硐状况见下表。

名称	位置	使用状态	平硐原有功能	现状及后期规划
PD1	采场工业广场	正在使用	出入口	出入口
PD2	采场工业广场	正在使用	出入口	出入口
PD3	采场工业广场	正在使用	通风	通风
PD4	渣堆 Z3	正在使用	通风	通风
PD5	渣堆 Z4	正在使用	通风	通风

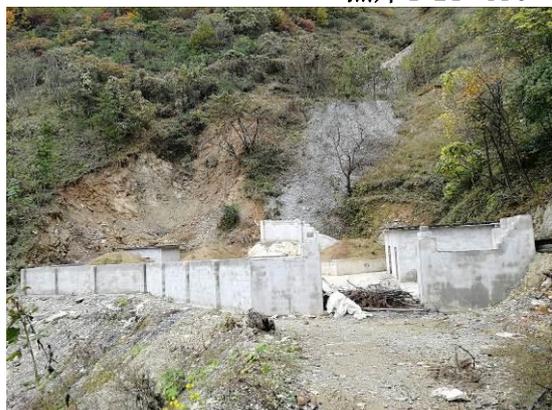
照片 1-25 爆炸物品储存库(镜像 345°)

2016 年委托海南省工业技术发展中心编制了《镇安县月西矿业有限责任公司月西铅锌矿安全现状评价报告》（2016 年 12 月），截止 2018 年底 1100m 以上资源基本已经回采完毕，对此，矿山于 2018 年委托海湾工程有限公司编制了 1100m 以下的初步设计，即《镇安县月西矿业有限责任公司镇安县月西铅锌矿 1100m-1058m 中段初步设计（补做）》，为矿山进一步开采做准备。《初步设计》针对矿山现阶段实际情况，设计提出新建爆炸物品储存库一座，2018 年底矿山委托中北工程设计咨询有限公司设计爆炸物品储存库（含值班室），并于 2019 年建设完成，目前尚未投入使用。照片 1-14~1-38 所示。

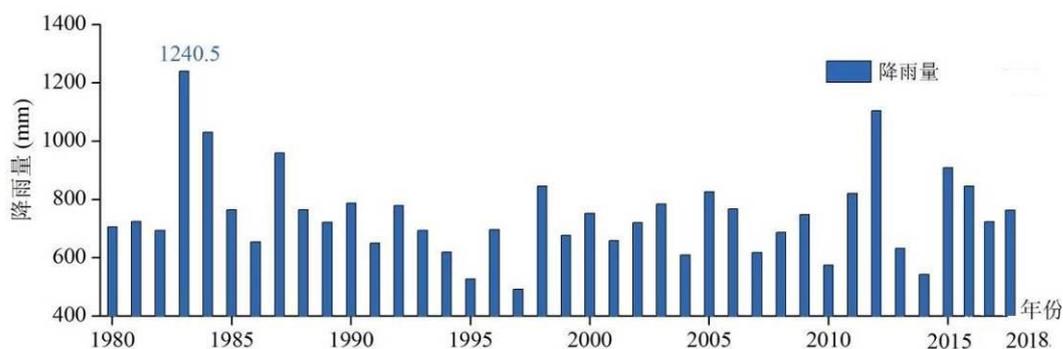
图 2-1 镇安县年平均降雨量曲线（1980~2018）

根据县气象局 1980~2018 年资料统计，评估区内多年平均降水量 804.4mm，年最多降水量 1240.5mm（1983 年），年最小降水量 507.2mm（1997 年）日最大降雨量为 60.50mm（2012 年），见镇安县年平均降雨量曲线（图 2-1）。区内年内降水分布极不均匀，其中 6~8 月最多，9~11 月次之，6~10 月降水占全年降水的 68.7%。多年月平均降水量 4 月份后逐月增加，7 月份平均降水量为最高（146.6mm），8 月份以后平均降水量逐月减少，12 月份平均降水量达到最低，见镇安县月平均降水量分布图（图 2-2）。

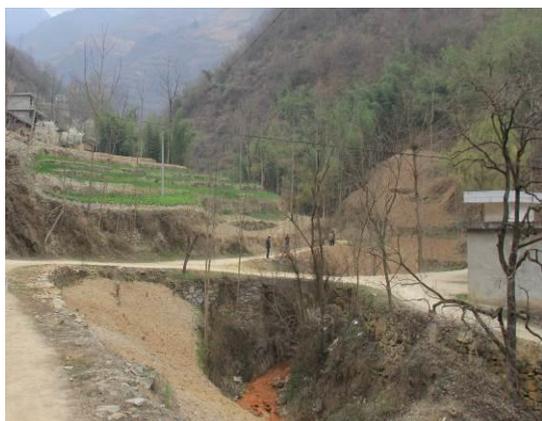
照片 2-1 月西沟沟道

矿区内主要地表水流为月西河，属乾佑河次级支流，河流沿沟谷自东南向西北流（见照片 2-1、2-2），常年流水，主要由大气降水补给，受季节控制，当夏秋季雨水充沛时流量较大，流量约 0.05 m<sup>3</sup>/s，冬、春季枯水期流量小约，流量约 0.01 m<sup>3</sup>/s。由于部分区域断裂发育，铅锌矿埋深浅，裂隙水排泄至月西沟，沟流水质受到影响，为红褐色。河流平面分布见图 2-3。

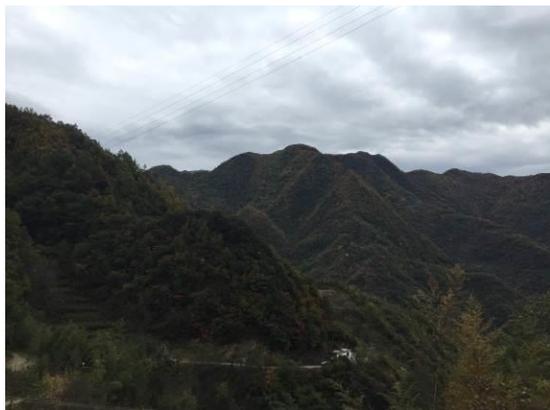
照片 2-3 中低山地貌

中低山地貌区分布于调查区南部和北部(照片 2-3)，分布面积约占总面积的 4/5，该区域地势起伏，总体地势南北高中间低，其高程一般为 952~568m，坡度 30~50°，中低山区基岩多裸露，山坡下部多为第四系松散含碎石土覆盖，厚度较小，一般为 0.5-5m，植被覆盖率较高。

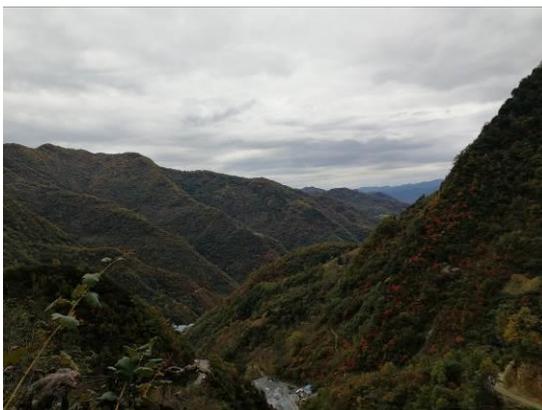
照片 2-4 沟谷地貌

月西铅锌矿矿区中部内有常年流水的月西沟河流及两条季节性沟流(照片 2-4)，分布面积约占总面积的 1/5，河漫滩以砂砾石层为主，冲洪积物厚约几米，河床漫滩带状顺沟道间断分布，河床表层分布卵砾石，下部为基岩，两岸沟坡较陡，可见上泥盆统砂岩，千枚岩出露。

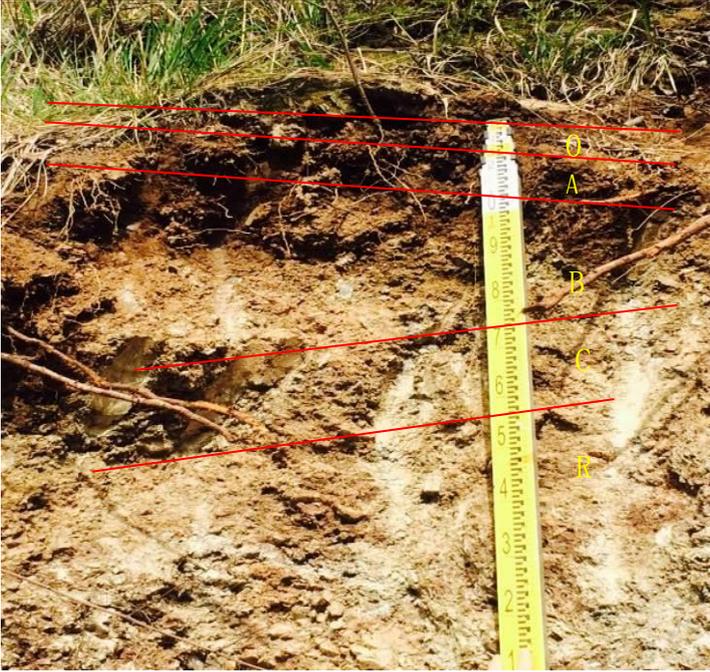
表 2-1 旱地土壤剖面特征表

土层序号	剖面特征	剖面	土层厚度
0层(有机残落层)	枯枝落叶有有机残体

< 10cm
A层(淋滤层)	土壤结构松散，有机质含量较高，土壤颜色呈棕褐色，植物根系较多		20~25cm
B层(淀积层)	土壤颜色为棕色，土壤质地较粗，颗粒状结构，植物根系较少		25~60cm
C层(母质层)	土壤颜色为棕黄色，土壤质地粗，呈棱柱状结构，质地紧实，基本无植物根系		60cm 以下

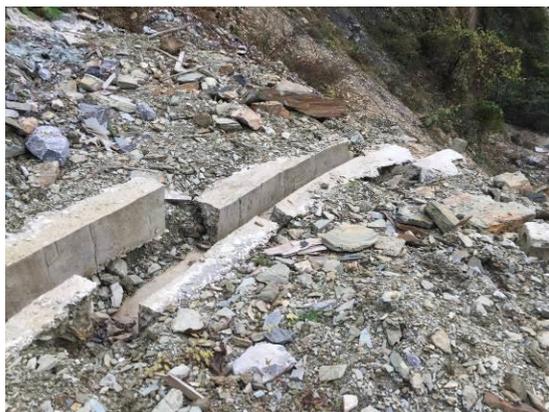
照片 2-13 截排水沟

截止调查日期发现矿山企业对于原方案中的地质灾害中泥石流隐患渣堆处挡墙修建不足，排水设施部分修建（有所损坏）；崩塌隐患上部的危岩进行了初步清理；对平硐进行简单的围堵治理；尾矿库子坝位置已经自然复绿。原《恢复治理方案》治理情况见照片 2-13、2-14、2-15、2-16。

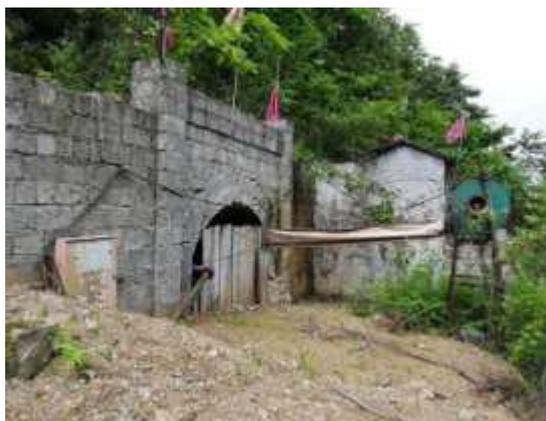
照片 2-17 硐口加固工程

原《治理方案》审批通过后，矿山企业针对以往在建设、生产过程中存在并遗留下来的地质环境问题实施了部分保护与恢复治理工程，主要是对各平硐硐口存在的崩塌隐患进行了加固治理（照片 2-17），在水田沟的堆渣场下方修建了拦渣坝和拦挡墙（照片 2-18），开展了矿山地质环境巡查监测等工作，累计投入资金约 135 万元，对地质灾害防治及地质环境保护起到了一定的作用。

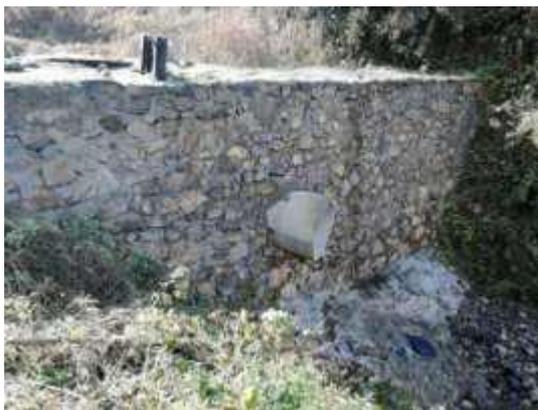
照片 2-19 拦渣坝及排水涵管

(1) 针对矿区老鼠沟的弃渣，修建了一座浆砌石拦渣坝，在坝下方埋设涵管一条对沟谷中水流进行排导（照片 2-19）。

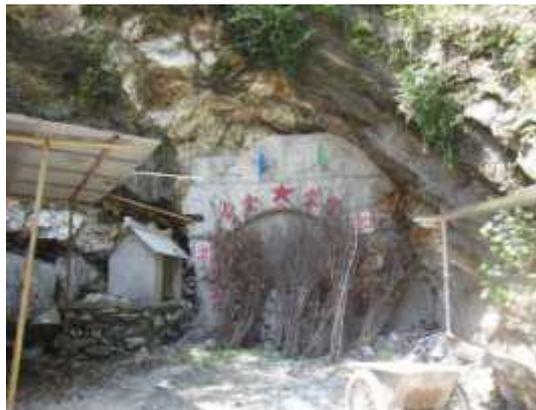
照片 2-20 封堵的硐口

(2) 对废弃的硐口采用浆砌石工艺进行封堵（照片 2-20）。

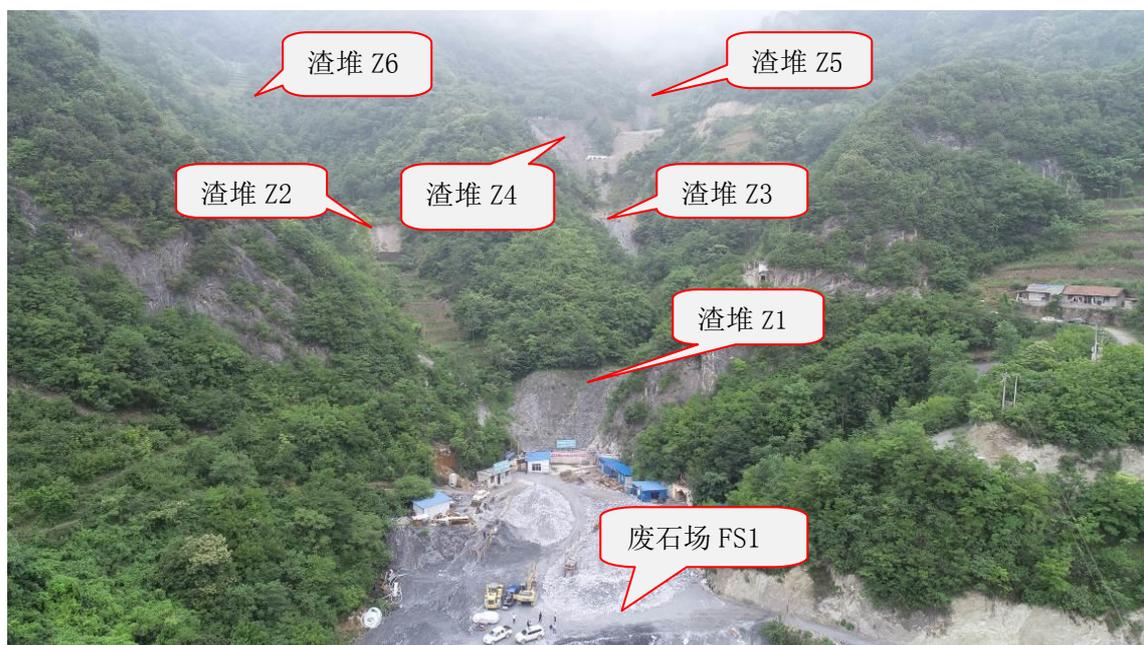
照片 3-1 曹家沟泥石流隐患物源分布图

渣体沿各井口沟谷顺坡堆放，从前缘向沟谷内延伸依次堆积，坡体凌乱，下部虽然已经。在特大暴雨条件下曹家沟发生泥石流的可能性较大。对沟谷下游的6户居民和月西矿选厂构成一定威胁。

根据《泥石流灾害防治工程勘查规范》（DZ/T0220-2006）附录G，即“泥石流沟的数量化综合评判及易发程度等级标准”，对N1曹家沟泥石流隐患进行易发程度数量化评分（见表3-6）和综合判别，曹家沟泥石流的易发程度数量化评分值为82分，属轻度易发泥石流隐患沟。

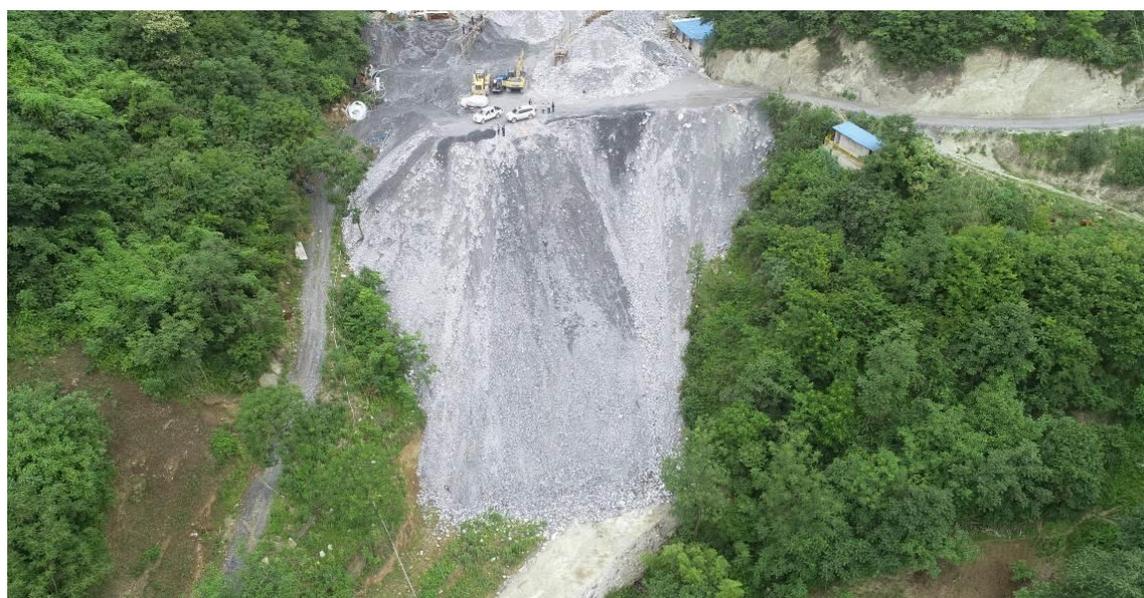
照片 3-2 废石场 FS1

曹家沟泥石流隐患其主要物源为矿山开采形成的渣堆,根据野外调查,在该沟谷内主要有1处废石场、6处渣堆(见照片3-1~3-8)。在雨季短时间内较大降雨量使堆渣体内含水量增加,降低其抗剪强度指标,堆渣体在水的作用下易于

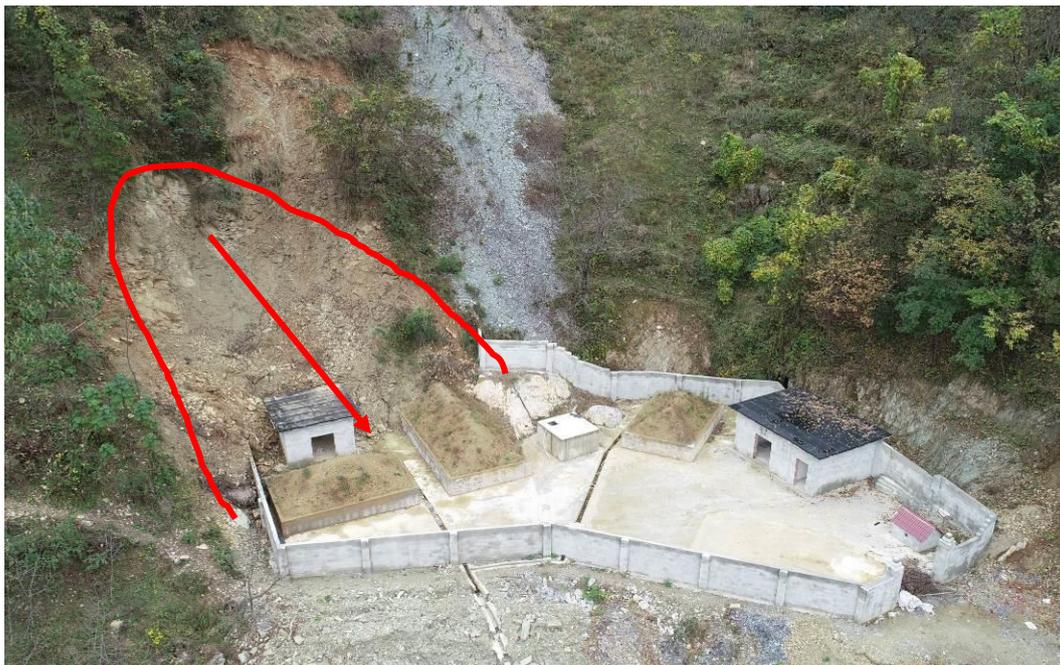
照片3-9 滑坡H1全貌（镜像北东）

滑坡隐患H1位于新建爆炸物品储存库北部坡脚，地理坐标北纬N33° 14' 15.26" 东经E109° 13' 24.85"，高程值介于1230~1246m之间。滑坡地处中低山地貌单元，微地貌为陡坡，坡度约60°，坡体中上部陡直。坡脚堆积第四系全新统残坡积物，厚度约1.0~1.5m，出露碳酸盐岩间夹泥钙质碎屑岩，产状218° ∠76°，表层强风化，坡体植被覆盖率低。

滑坡体约长25m，宽15m，厚1~1.5m，体积约 $0.05 \times 10^4 \text{m}^3$ （照片3—9、图3—1）。滑体组成物质主要为第四系全新统残坡积物，滑向约130°，属小型规模堆积层滑坡。该滑坡主要由人工建设爆炸物品储存库切坡开挖坡脚形成，滑坡形态明显，平面呈圆弧状，剖面呈线形，后缘及侧壁滑动迹象明显，坡脚堆积物松散，受降雨影响，有小规模表层滑动、掉块现象。现状稳定性较差，威胁新建爆炸物品储存库部分区域，危害程度中等，发育程度强，现状评估危险性大。

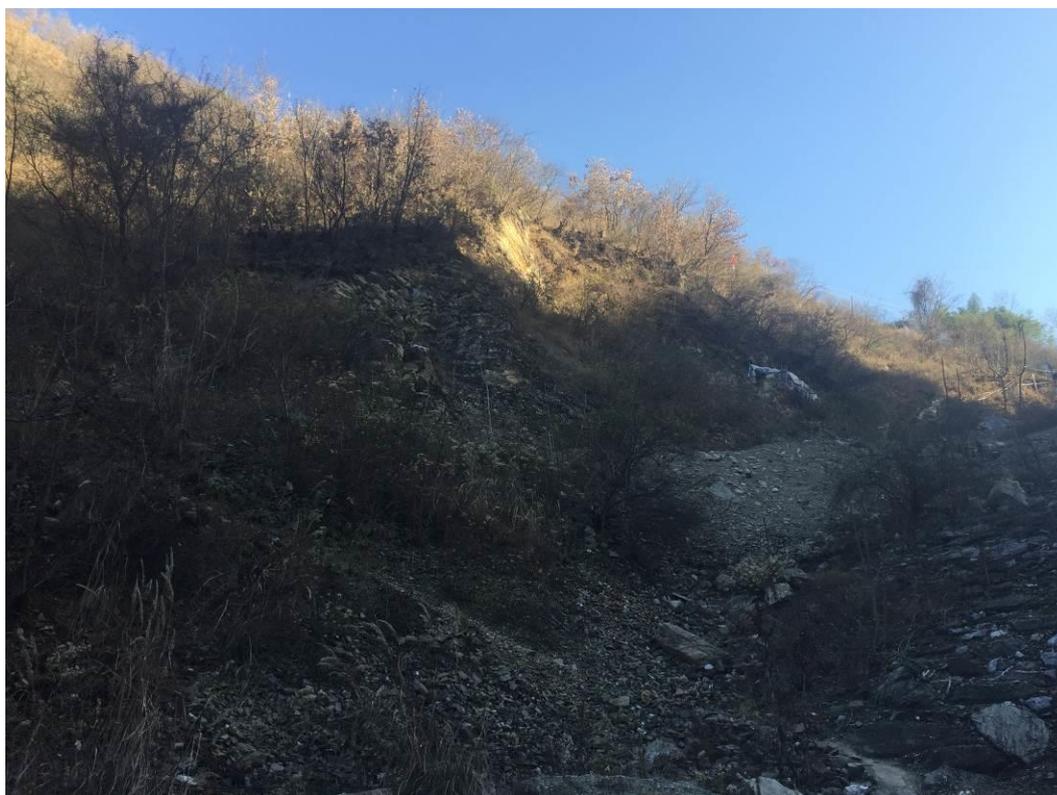
照片3—10 B1 崩塌全貌（镜像西北）

崩塌体约高 18m，宽 20m，厚 1~2m，体积约  $0.07 \times 10^4 \text{m}^3$ （照片 3—10、图 3—2）。崩向约  $220^\circ$ ，属小型规模岩质崩塌。该崩塌主要由切坡修建矿山道路形成，坡体近陡直，岩体呈块状结构，节理裂隙较多，长度普遍约 1~2m，宽 3~8cm，裂隙切割深度 0.2~0.6m，岩体表层风化较强，松散破碎，剥、坠落现象明显，局部发育鹰嘴岩。现状条件下该崩塌稳定性较差，在风化、降雨、自重及振动等条件下崩落的可能性较大，威胁矿山道路，危害程度大，发育程度中等，现状评估危险性大。

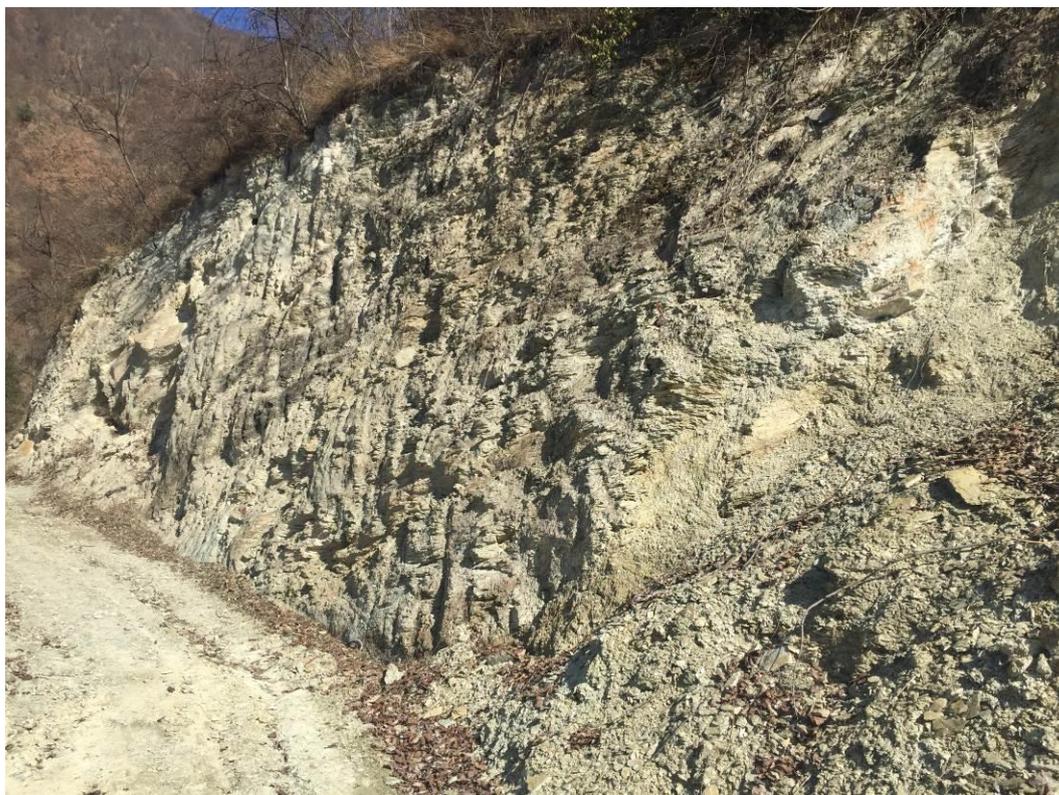
照片3-11 崩塌B2全貌（镜像东北）

该崩塌位于矿区中部，矿区道路东侧，地理坐标北纬  $N33^{\circ}14'16.78''$  东经  $E109^{\circ}13'17.48''$ ，高程值介于 1085~1097m 之间。崩塌体地处中低山地貌单元，微地貌陡坡，坡面总体呈线型，坡度约  $70^{\circ}$ ，坡脚陡直。坡体出露泥盆系板岩，产状  $105^{\circ} \angle 40^{\circ}$ ，裂隙较发育，表层风化较强，崩塌区域坡面无植被覆盖，人类活动主要为切坡修路。

崩塌体高约 12m，沿路宽 40m，厚 0.5m，体积约  $0.03 \times 10^4 \text{m}^3$ （照片 3—11、图 3—3）。崩塌体组成物质主要为碳酸盐岩间夹泥钙质碎屑岩，崩向约  $155^{\circ}$ ，属小型规模岩质崩塌。该崩塌主要由切坡修路形成，坡体近陡直，岩体呈薄层状结构，裂隙发育，表层风化较强烈，松散破碎，剥、坠落现象明显，局部岩体临空，坡脚崩落堆积物约  $15 \text{m}^3$ 。现状该崩塌稳定性较差，在风化、降雨、自重及振动等条件下崩落的可能性较大，威胁矿山道路，危害程度大，发育程度中等，现状评估危险性大。

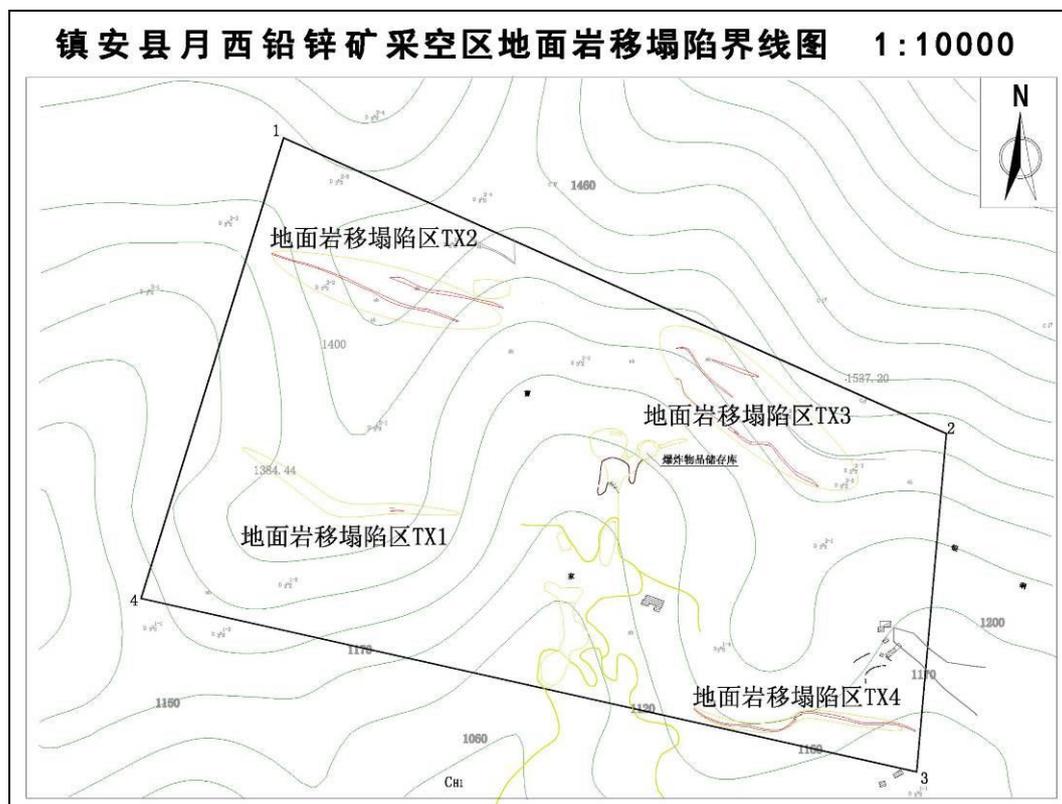
图 3-4 预测采空区地面岩移塌陷界线图

矿体产出于碳酸盐岩，工程上属坚硬——半坚硬岩层为主的层状矿体，矿体内断层裂隙不发育，工程地质条件中等。根据矿体赋存条件：矿体各组岩层均呈单斜出露，倾向北东，倾角较陡，局部近直立，延伸稳定，连续性较好；结合其上下盘岩石性质，并通过类似矿山比较，取下盘岩石移动角上盘  $55^\circ$ ，上盘岩石移动角上盘  $50^\circ$ ，侧翼岩石移动角  $50^\circ$ ，通过已有采空区范围结合《初步设计》对后期开采规划，《初步设计》据此圈定地表岩石移动范围为4处（图3-4，范围包含原有6处采空区地表岩石移动范围），本方案将参考使用，并针对新划定的4处地表岩石移动范围进行评估及监测工程部署。

后期开采  $I_1$ 、 $I_2$ 、 $I_3$ 、 $I_4$  矿体上盘围岩为中厚层夹薄层灰岩，下盘围岩为片理化强烈千枚岩夹薄层灰岩的小扁豆体，且倾角缓为  $20-40^\circ$ ，并与上盘围岩为断层接触（F2）。矿山在生产中从矿体下盘以穿脉巷道穿透片理化强烈的千枚岩进入矿体前极易发生垮塌。故采矿活动在  $I_1$  等矿体地表岩石移动范围引发采空区地面塌陷和地裂缝的可能性中等，岩石移动范围内地表无直接威胁对象，预

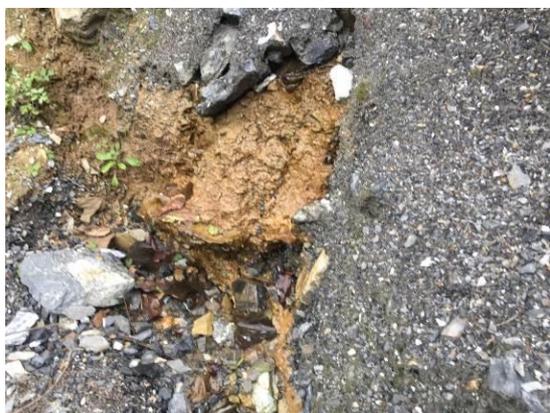
照片 3-12 坡体流水

本矿开采至今未发生过大的水害，矿区及周边地表水无漏失，根据开发利用方案中说明，矿床未来最大涌水量小于  $53.7\text{m}^3/\text{d}$ ，远小于  $3000\text{m}^3/\text{d}$ （矿硐外部坡体流水，照片 2-1），预测评估采矿活动对含水层的影响程度较轻。

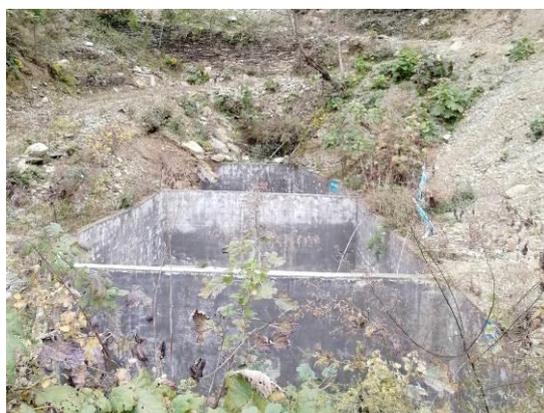
照片 3-13 沉淀池

根据现状调查，在采场下游修建有沉淀池（照片 3-12~3-13），收集矿硐涌水及生产废水，成沉淀处理后循环使用。另外，矿区及周边生产生活用水是引自月西沟外的山泉水，矿山生产、及消防用是引自场地旁的月西河河水，根据调查反映村民及矿区生产、生活用水基本未受到影响，因此现状评估矿山开采对矿区及附近生产生活供水影响较轻。

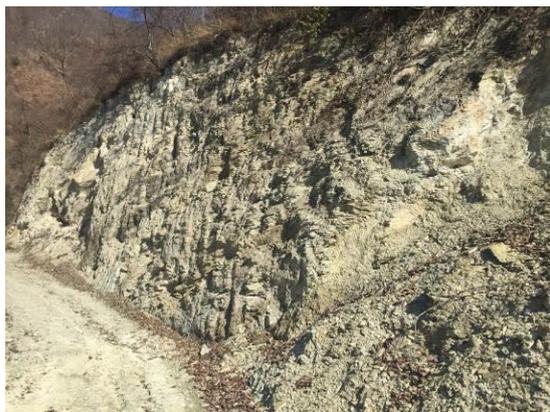
照片 3-14 道路切坡破坏地形地貌

月西铅锌矿矿区的矿山工程，对矿区内的原始地形地貌景观的破坏程度严重，其主要分布在以下区域：选厂及办公区、采场工业广场、废石场、爆炸物品储存库、尾矿库和矿山道路等。此外，矿山开采过程中形成 6 处废渣堆、破坏地形地貌景观、占用破坏土地资源，现状共计损毁土地  $3.9455\text{hm}^2$ ，对矿区地形地

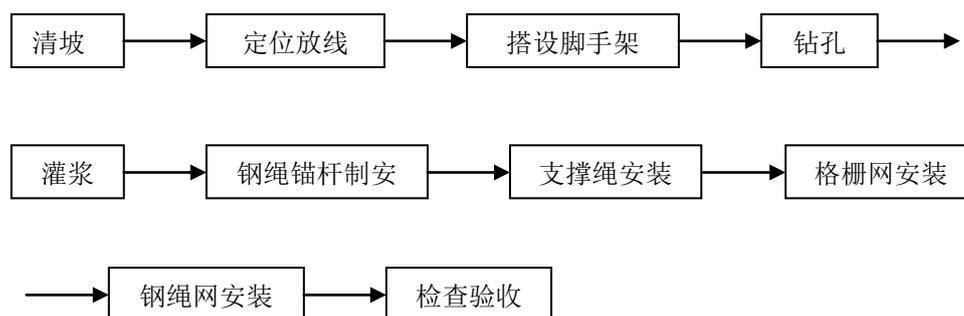
图 5-1 主动防护网(SNS)施工工艺框图

①主动防护系统说明：依据现场调查情况，具体施工工艺见下图。

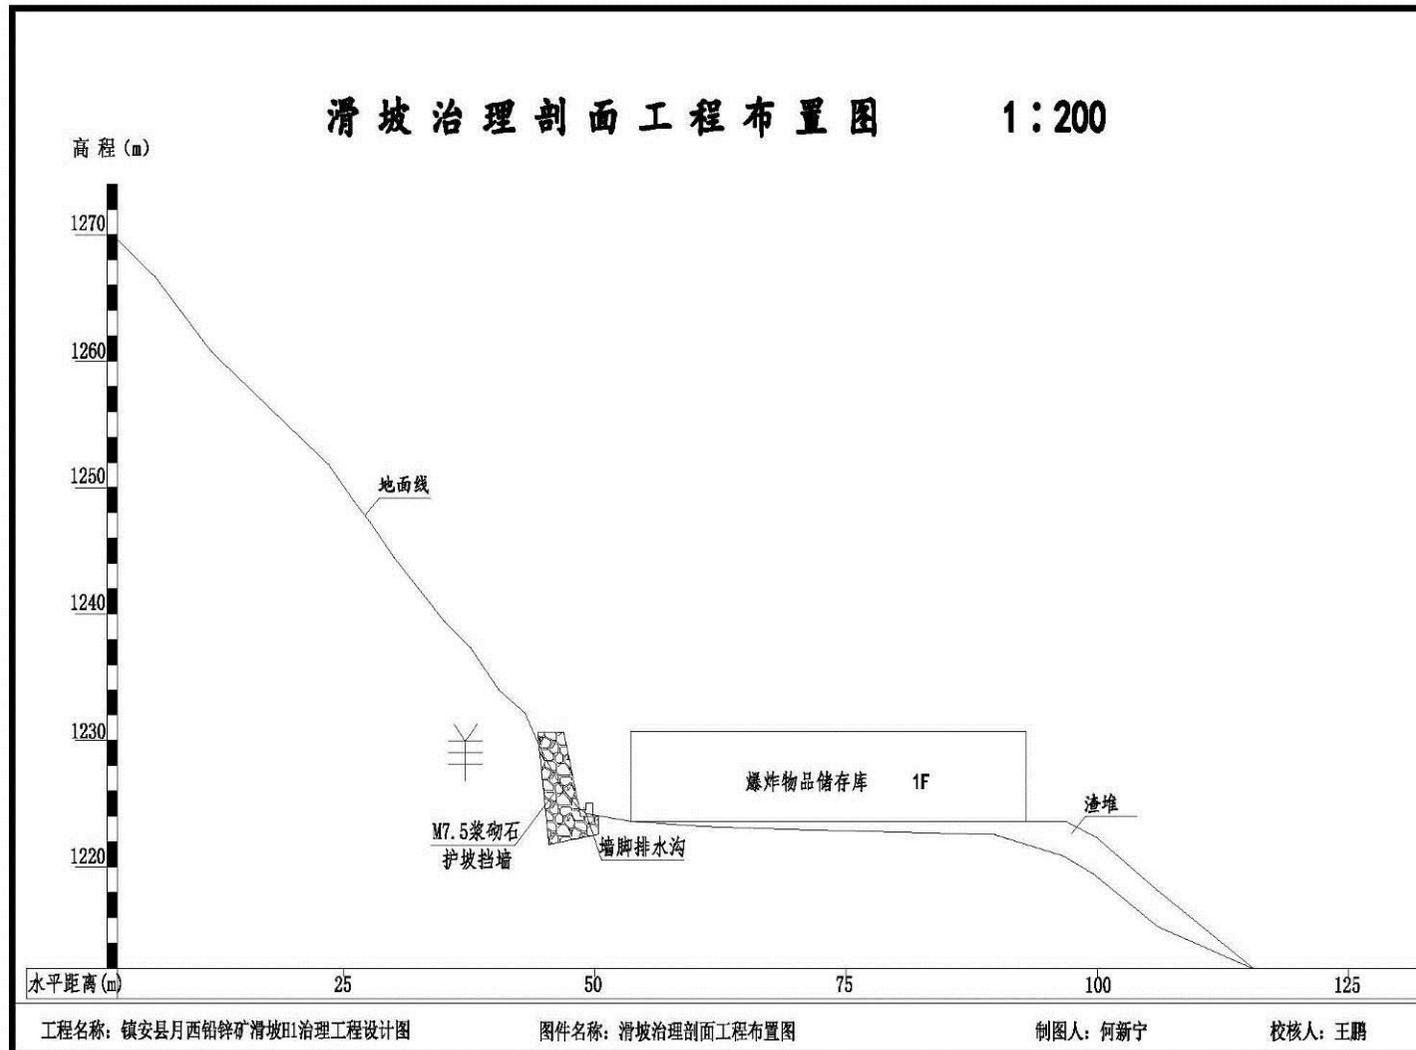
图 5-3 滑坡 H1 治理工程剖面布置图

②在坡体中部（滑塌后缘以上方5m处）修建截排水沟，拦截雨水冲蚀坡体后缘土体，避免灾害再次发生。设计截水沟断面为矩形，底宽0.4m，深度0.4m，壁厚0.3m，截水沟长35m，采用M7.5浆砌片石砌筑，块石抗压强度不低于30MPa，M10水泥砂浆勾缝、顶抹面，抹面厚度10mm。

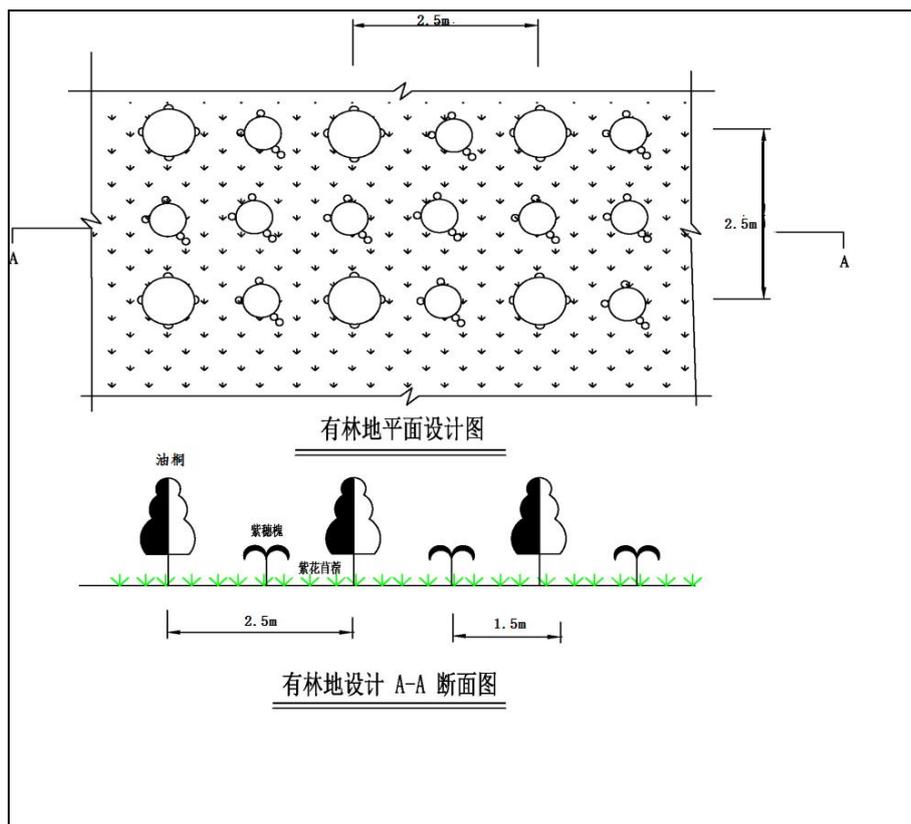
图 5-7 有林地典型设计图

采用乔灌草结合进行复垦，乔木栽植刺槐；灌木种植紫穗槐；穴状整地，规格分别为穴径×穴深（0.2m×0.2m）、穴径×穴深（0.3m×0.3m）；株行距分别为 2.5m×2.5m、1.5m×1.5m，草籽撒播按 30kg/hm<sup>2</sup>播种，同时林间草类借助生态自然修复，复垦设计图详见图 5-7。

有林地采用乔灌木结合进行复垦(拟选择刺槐、紫穗槐、紫花苜蓿进行复垦)。造林技术指标见表 5-4。

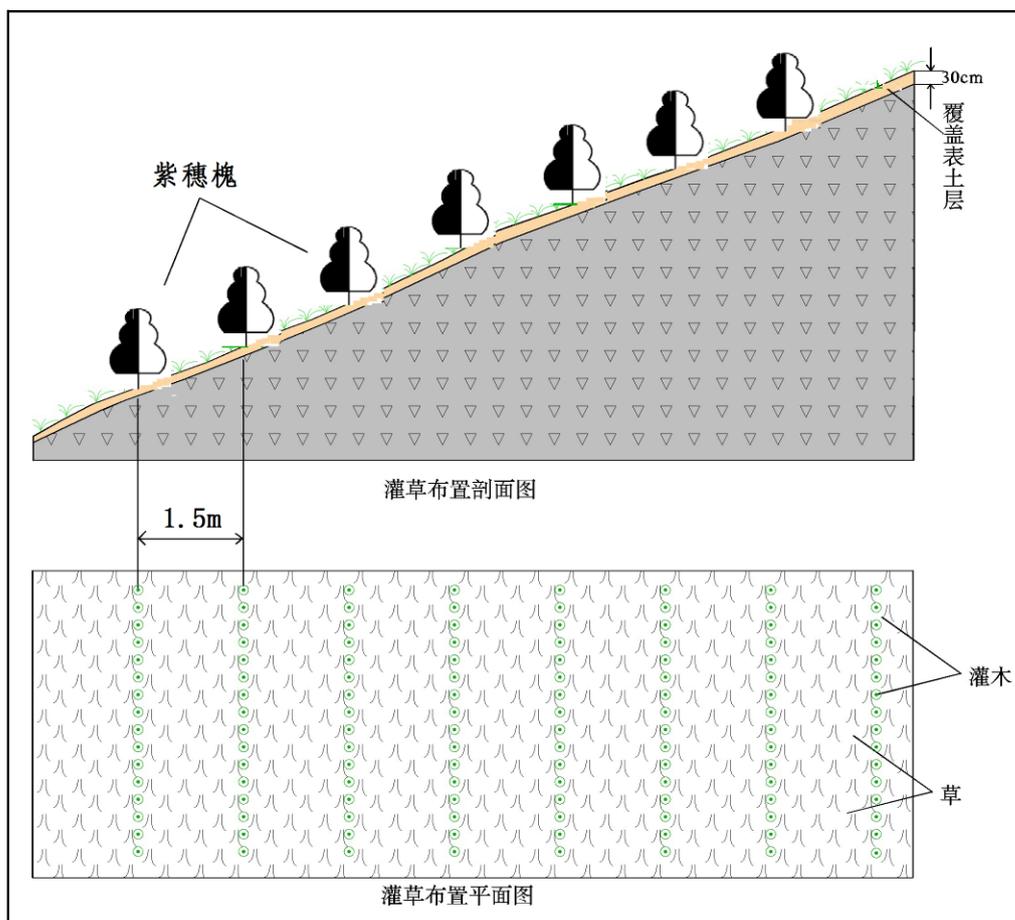
图 5-8 灌木林地典型设计图

采用灌草结合进行复垦，灌木种植紫穗槐，穴状整地，规格分别为穴径×穴

深（0.3m×0.3m），株行距分别为 1.5m×1.5m，草籽撒播按 30kg/hm<sup>2</sup> 播种，同时林间草类借助生态自然修复，做好管护工作，复垦设计图详见图 5-8。

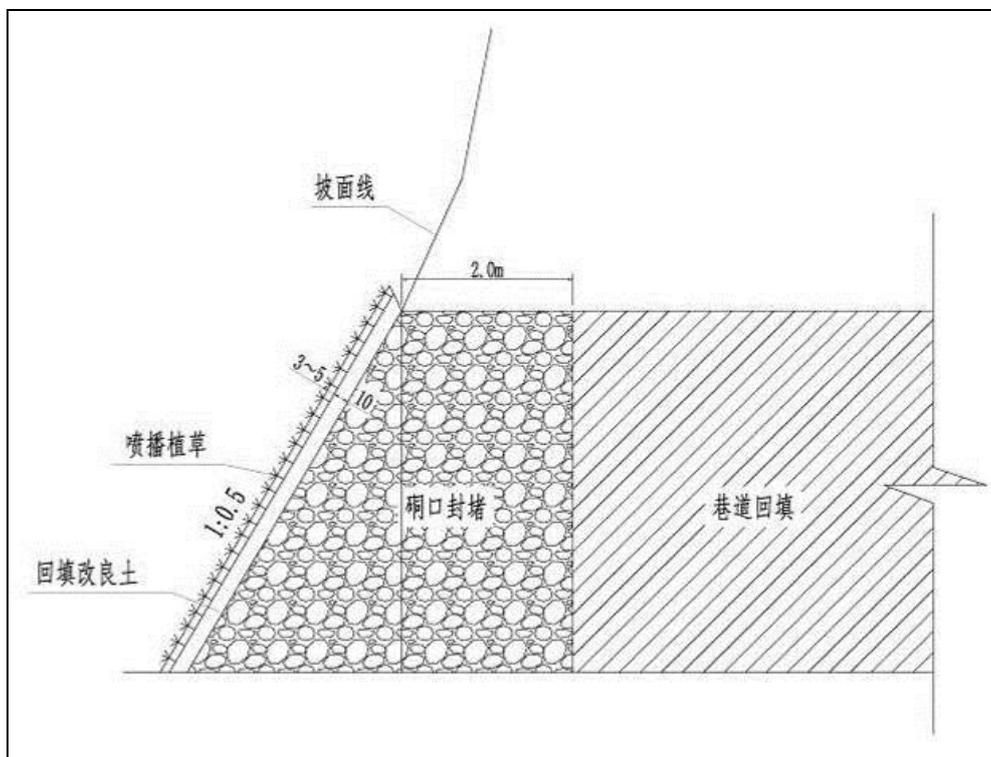
图 5-9 硐口封堵示意图

月西铅锌矿为一老矿山，硐口共有 11 处，6 处已经废弃，其余 5 处尚在使

用。硐口均未按要求封堵，根据实际情况需要对矿区内其余 22 个硐口进行混凝土封堵。硐口面积按 2.5m×2.5m 计，封堵墙厚 2.0-4.0m 之间，封堵完成的硐口表面喷播植草，表面绿化，布置形式图见 5-9。

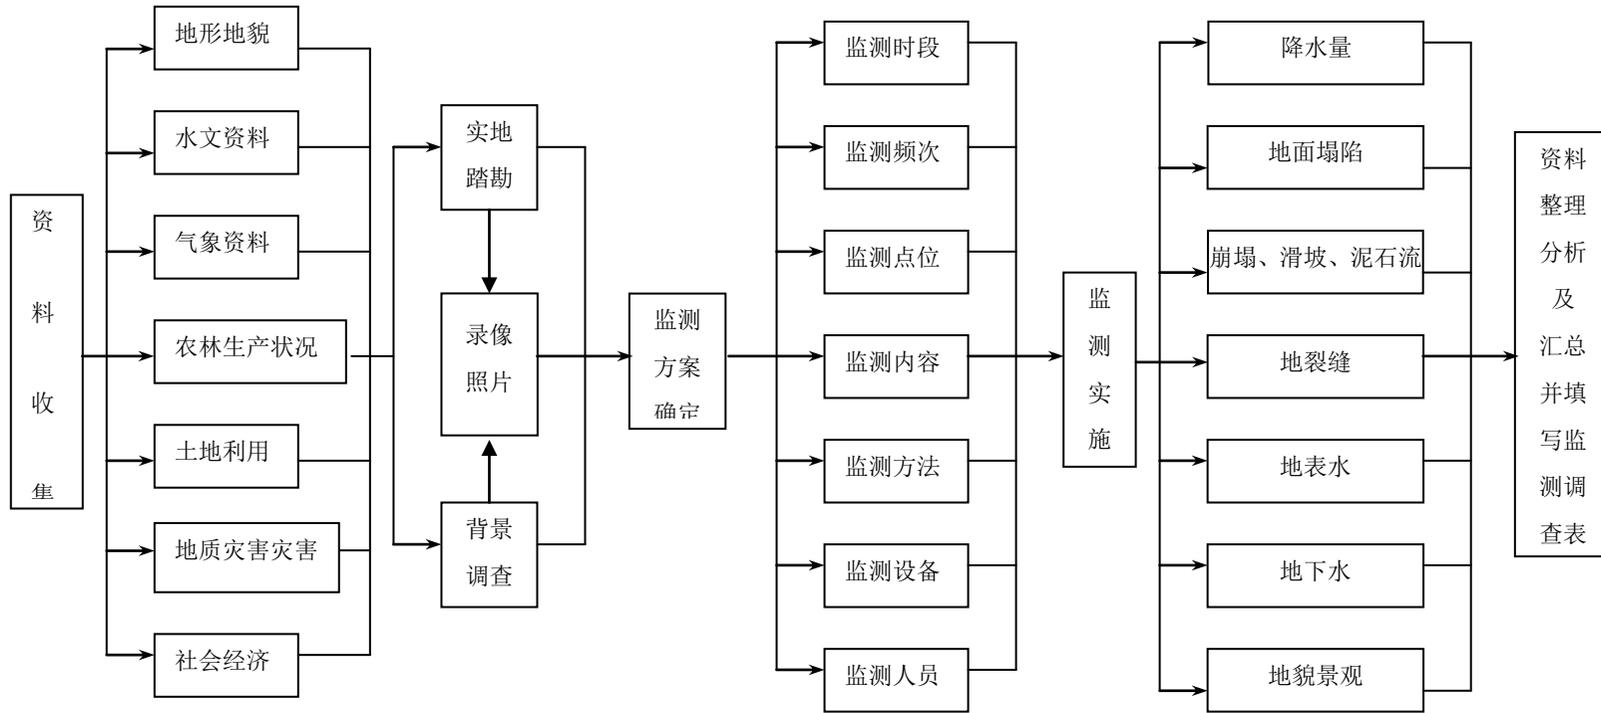
图 5-10 矿山地质环境监测技术路线图

本方案矿山地质环境监测范围即为方案评估范围，监测技术路线见图 5-10。
