陕西佳成矿业有限公司水草坪钒矿
矿山地质环境保护与土地复垦方案

陕西佳成矿业有限公司

二零一九年七月

编制单位：西北有色勘测工程公司

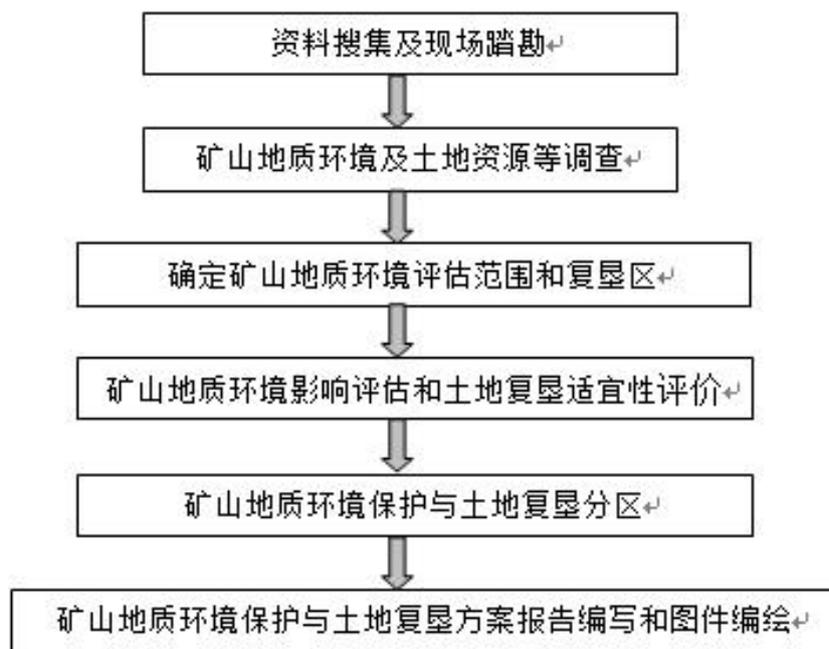
图 0-1 工作程序框图

在综合分析既有资料和实地调查资料的基础上，以《矿山地质环境保护与恢复治理方案编制规范》（DZ/T0223—2011）和《土地复垦方案编制规程》（TD/T 1031-2011）为依据，编制了“陕西佳成矿业有限公司水草坪钒矿矿山地质环境问题现状图”、“陕西佳成矿业有限公司水草坪钒矿矿区土地利用现状图”、“陕西佳成矿业有限公司水草坪钒矿矿山地质环境影响预测评估图”、“陕西佳成矿业有限公司水草坪钒矿矿区土地损毁预测图”、“陕西佳成矿业有限公司水草坪钒矿矿区土地复垦规划图”和“陕西佳成矿业有限公司水草坪钒矿矿山地质环境治理工程部署图”。以图件形式反映各类地质灾害、土地损毁分布及其与地质环境的相互关系，开展地质环境影响程度及治理分区、土地复垦范围划定，初步确定矿山地质环境保护、土地复垦及监测工程方案及总体工

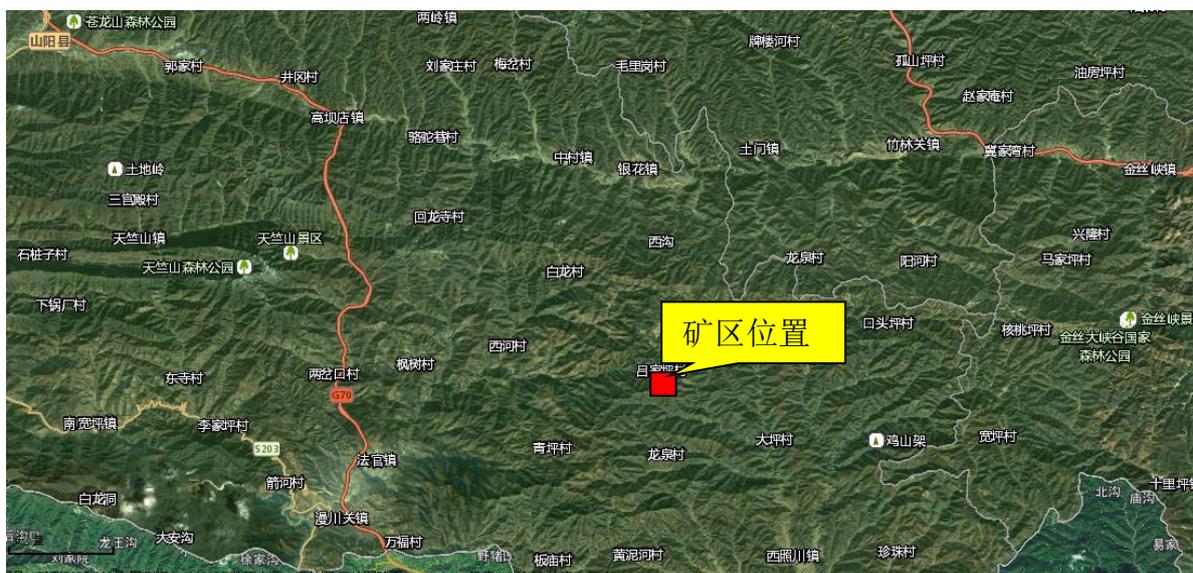
图 1-1 矿山位置交通示意图

矿区周边交通较为方便，山阳县至照川镇柏油公路从矿区东北侧通过，水草坪至矿区有简易公路相连（照片 1-1），道路宽约 4m，向东与天桥乡相连，矿区距山阳—商南县级公路约有 30 千米，山阳县至商州市、西安市均有二级公路，商州、商南、西安均有干线铁路通过（见交通位置图）（详见图 1-1）。

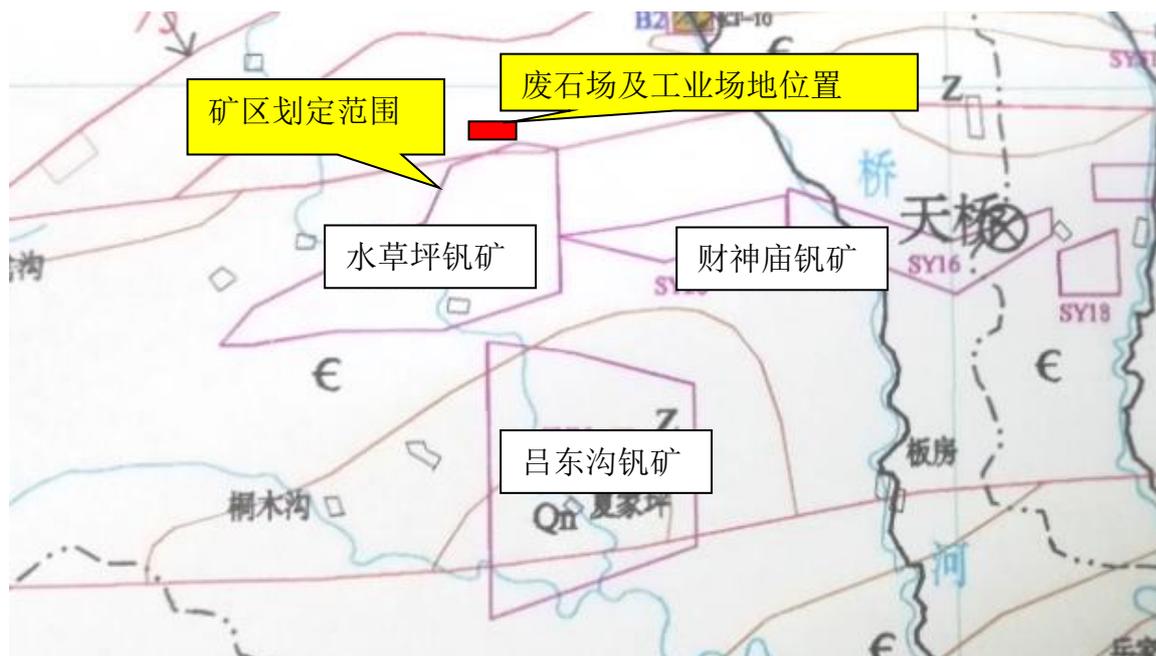
图 1-2 周边矿权分布图

根据开发利用方案，陕西省钒矿资源主要分布在商洛地区洛南、商南一带，该区域内钒矿床走向及倾向延伸较长，资源储量较大，本采矿权东邻山阳县天泽工贸经营部财神庙钒矿，南侧为西安杰出投资有限责任公司山阳分公司吕东沟钒矿，矿山划定范围及外侧废石场、拟建工业场地与其他矿区范围无重叠，不存在矿权纠纷。

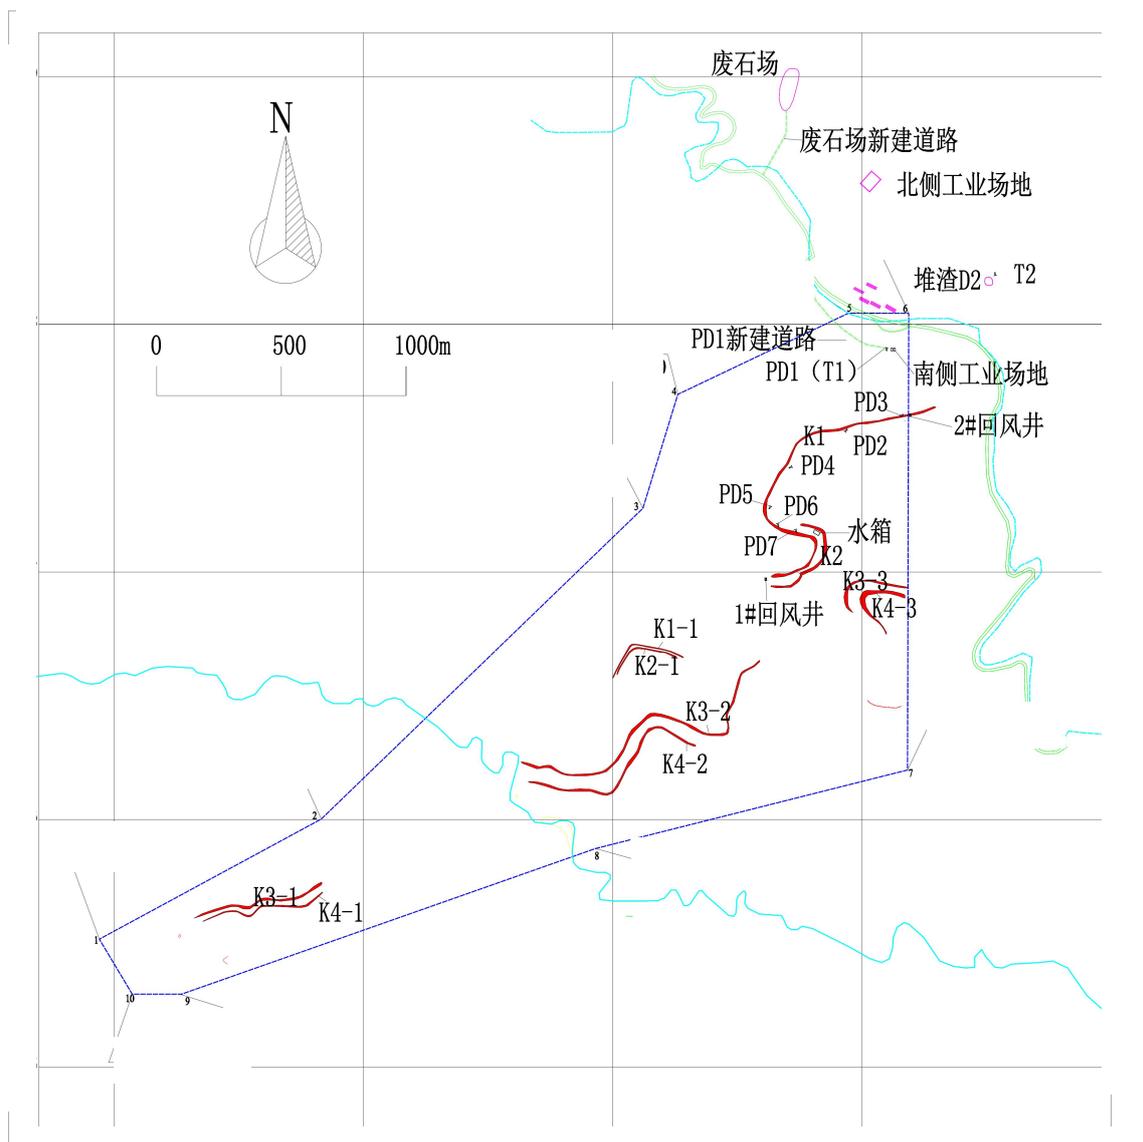
图 1-3 矿山工程平面布置图

根据开发利用方案，矿山开采深度 1222-878m，开采对象为划定矿区范围内的 K1 矿体。矿山 968m 标高以上采用平硐开拓，878m~968m 标高采用盲竖井开拓，矿山共布置采矿平硐口 7 处，分别为 1168m 中段平硐口（PD7）、1128m 中段平硐口（PD6、）、1088m 中段平硐口（PD3、PD5）、1048m 中段平硐口（PD2、PD4）、968m 中段平硐口（PD1），其中 PD1 为主硐口，利用原有探矿硐口 T1，其中 PD1 位于矿区北侧山体坡脚处，其余硐口均位于矿区北侧沟道斜坡上，各平硐口具体位置见图 1-3。以上 7 处硐口均为 K1 矿体平硐口，在矿山后续开采过程中，K1 矿体开采结束后采矿平硐口不再留续使用。

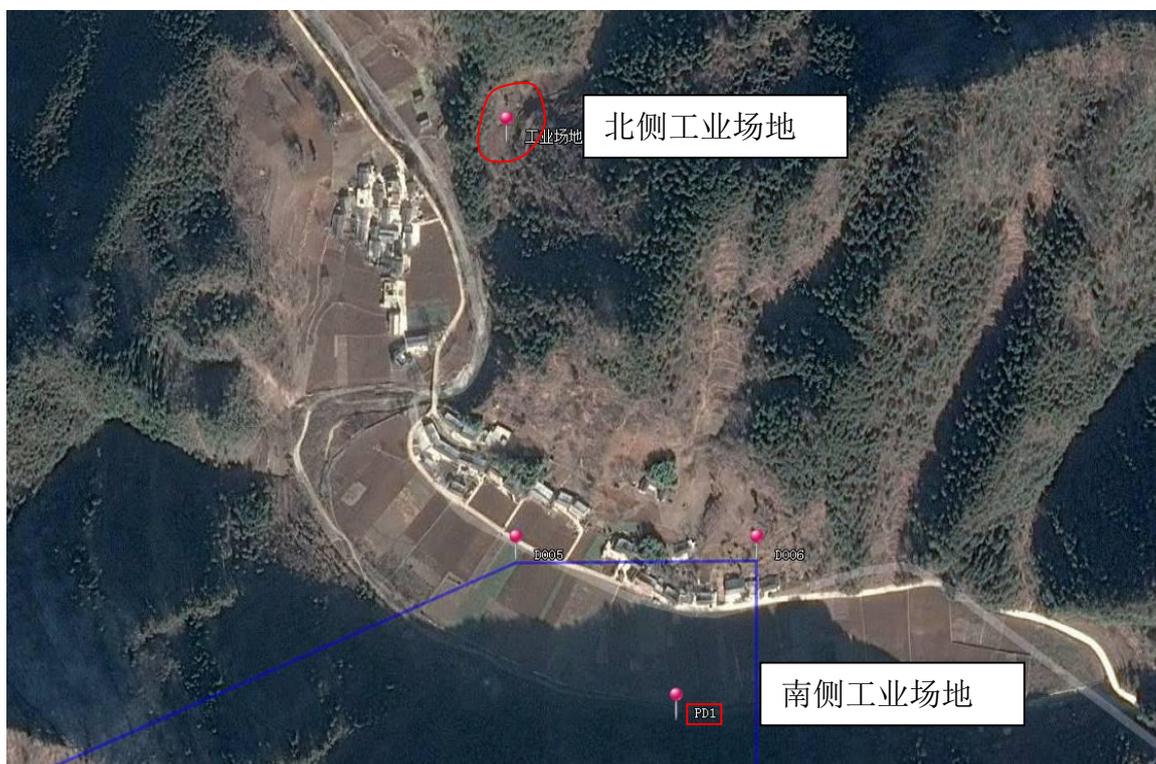
图 1-4 拟建工业场地位置图

工业场地主要可分为两部分，其中北侧工业场地位于矿山 968m 主平硐硐口(PD1) 北侧约 600m 处的周扒沟沟口处，场地地势较为平坦，南侧即为运输道路，主要建筑包括办公室，材料库、修理间、配电室。

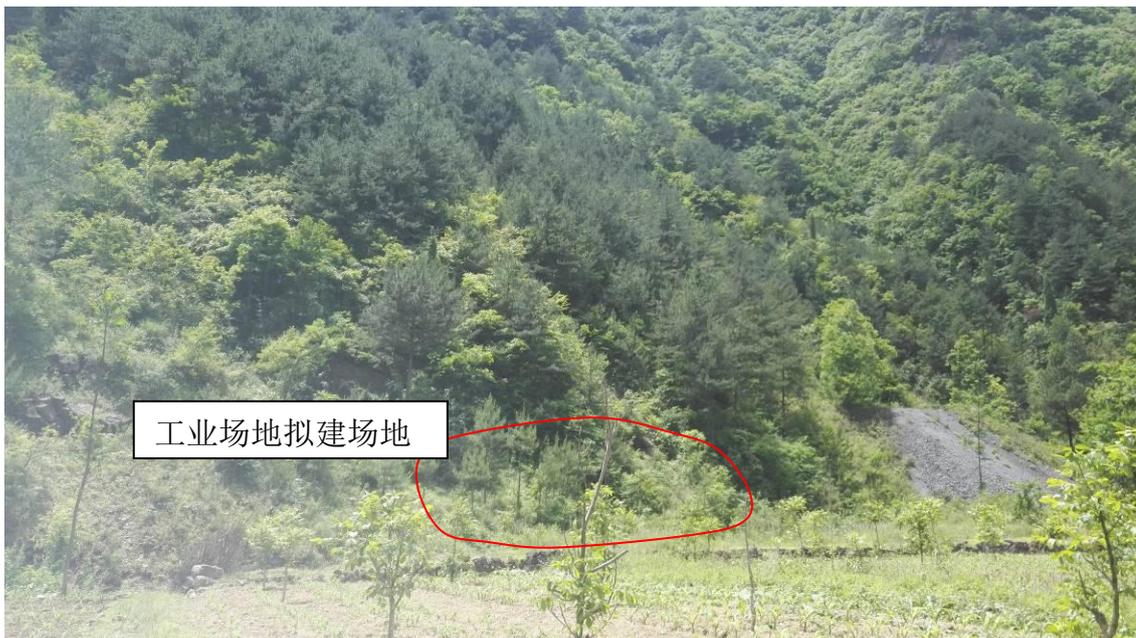
照片 1-3 南侧工业场地拟建场地（镜向 160°）

南侧工业场地拟建场地位于 PD1 平硐口附近，距离平硐口约 20m，主要建筑包括空压机房及配电室。

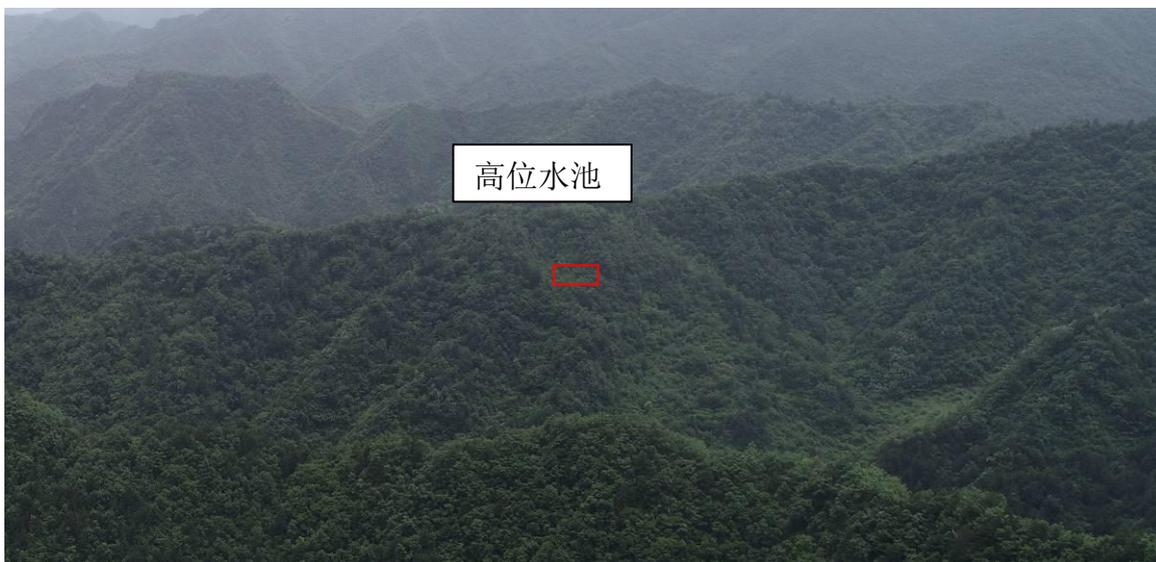
照片 1-4 高位水池拟建场地（镜向 170°）

于采区上部山梁处（PD7 附近）设置 40m³ 高位水池，由无缝钢管供到各用水点。

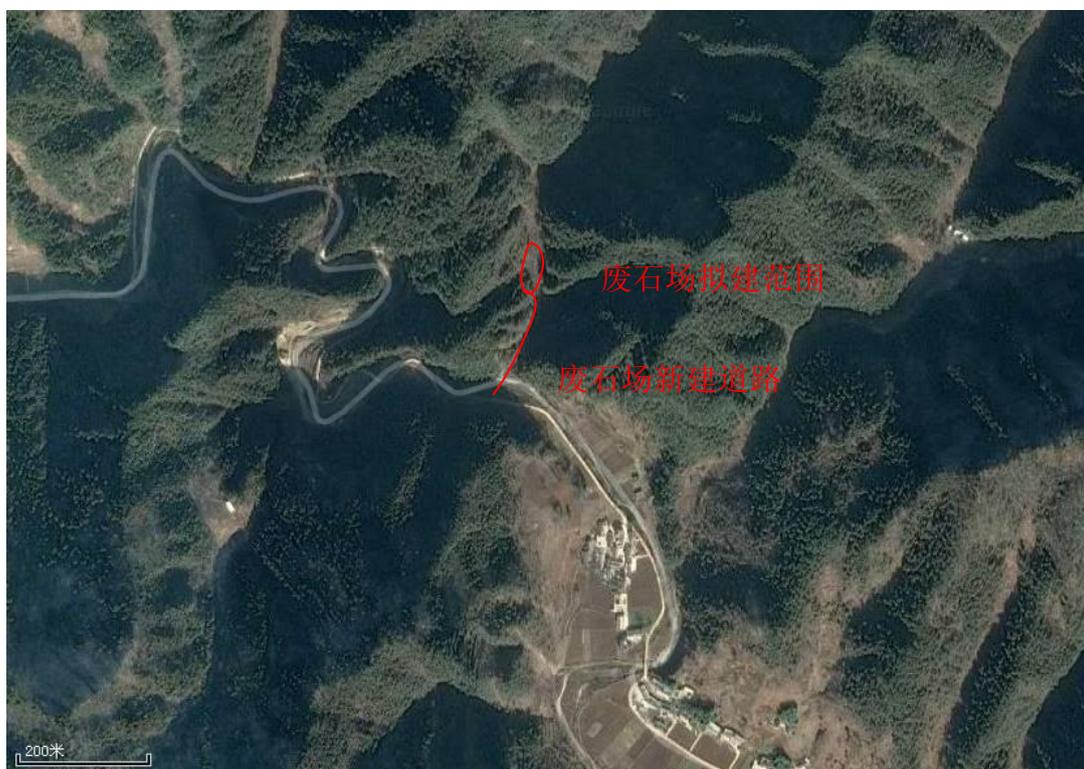
图 1-5 废石场拟建场地

根据开发利用方案，设计矿山 K1 矿体废石场位于 968m 主平硐硐口（PD1）西北约 700m 处的流水沟内，用于堆置废石，采用汽车-装载机联合排废工艺。废石场容积

20 万 m³，废石场分台阶堆放，台阶高度 10m，留有安全平台，总坡角 35°，各平台实施 2%~3%的反坡，并在废石场平台上修筑排水沟，以拦截平台表面及坡面汇水，排废方式采用自下而上倾卸堆积。K1 矿体开采完后不再留续使用。

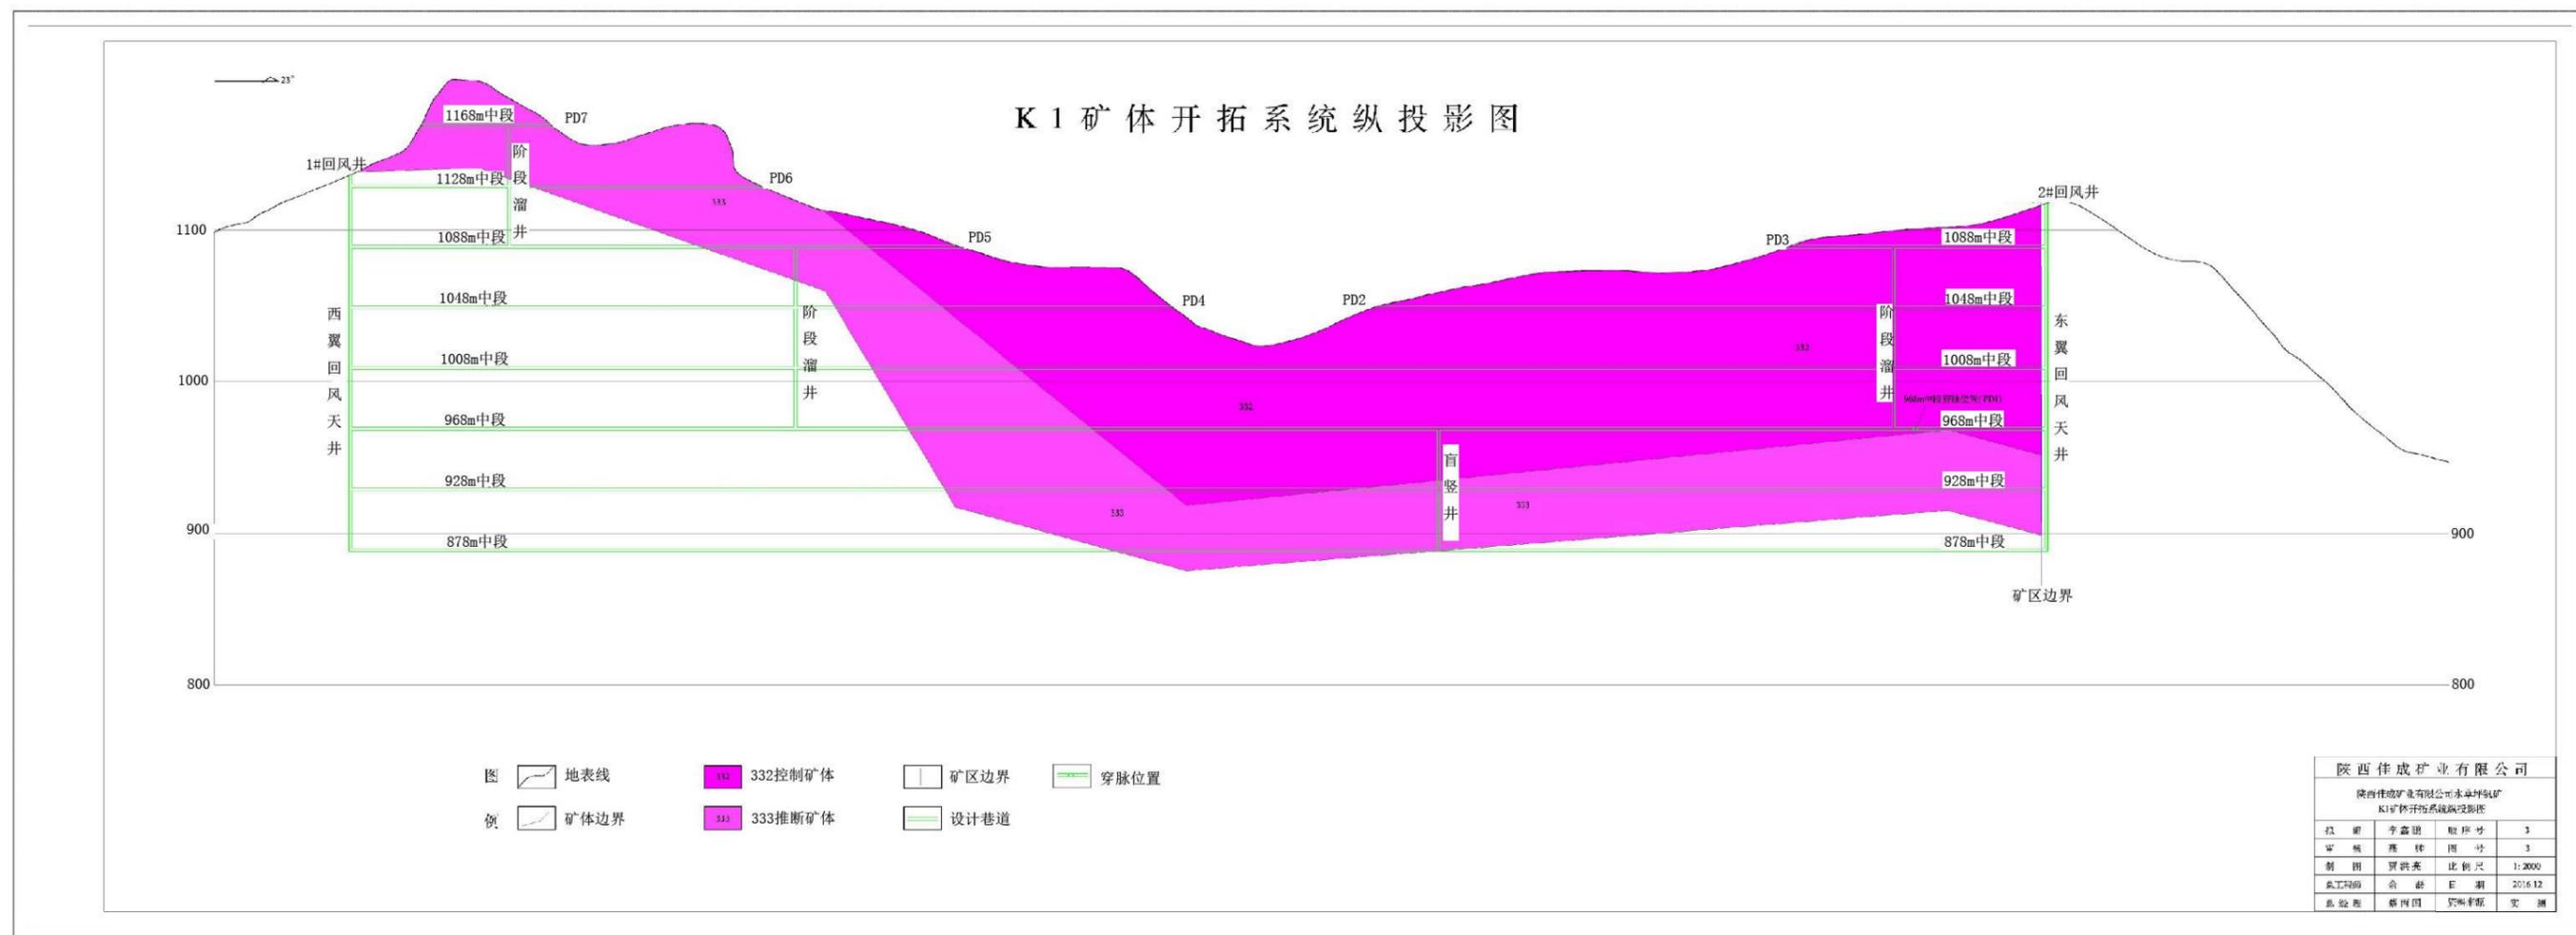
图 1-6 开拓系统纵投影图

968m—878m 中段为竖井开拓方式，采用集中排水方式，在竖井底部设置水仓，水仓容积应能容纳 8h 正常涌水量。井下设置水泵硐室，硐室设置三台水泵，正常情况下一工一备一检修，紧急情况下两工一备，沿竖井筒排出地表。

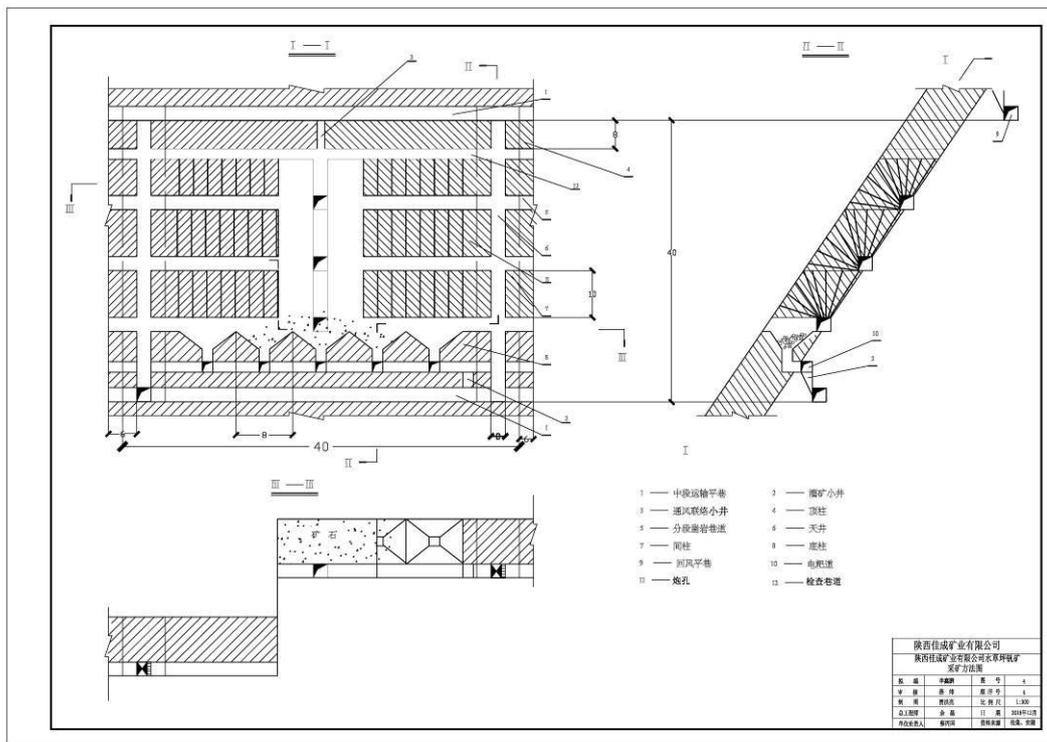
图 1-7 采矿方法图

根据矿体的赋存状况和开采技术条件，矿体和围岩稳固，矿石无结块自燃性等特征，该矿体产状变化较大，矿体为薄~中厚的倾斜、急倾斜矿体，采用分段空场法进行回采。

矿山设计开采深度 1222m~878m，设计将矿体划分 8 个阶段，分别为 1168m、1128m、1088m、1048m、1008m、968m、928m、878m 中段。阶段内划分分段，分段高度 10m。采场沿矿体走向布置于装矿穿脉之间，装矿穿脉垂直矿体走向布置，间距 50-60m，采场长度等于穿脉间距，宽度为矿体厚度，高度为中段高度。矿房间柱宽度 6m，顶柱高 8m，底柱高 10m，漏斗间距 8.0m

采准工作：运输巷道一般沿矿脉靠下盘掘进，天井在矿脉中沿矿体下盘掘进，使矿脉位于天井断面的中央，一般不破坏上盘围岩的整体结构。在运输巷道中每隔 50m 掘进天井，在天井中每隔 10m 掘进分段凿岩巷道，分段凿岩巷道断面尺寸 2×2m。

沿矿房长度从矿房中央向两侧后退式回采，形成两个采矿工作面。沿矿房高度，自上而下分段回采，采矿工作线呈直线形。使用 YGZ-90 型凿岩机在分段凿岩巷道中打中深孔。炮眼采用垂直扇形排列，最小抵抗线 1.0~1.5m，孔底距 1.3~2.2m。凿岩台架选用 TJ25 型。单位炸药消耗量为 0.4kg/t，凿岩机台班效率 15-20m/台班。每次爆破后均要将槽内矿石基本出尽，爆破不允许下部分段超前于上部分段，而应保持上下分段工作面成一立面，或上分段超前下分段一排炮孔。

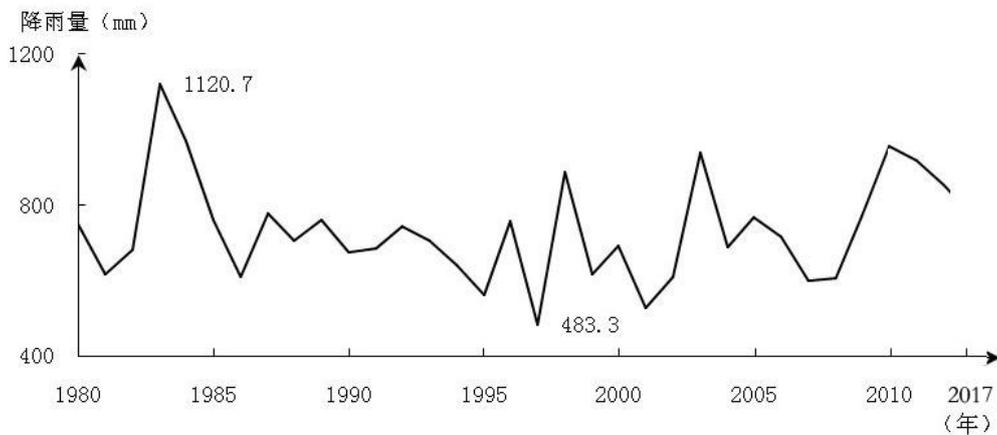
图 2-1 山阳县多年(1980-2016)降水量曲线图

区内降水量比较丰富,多年平均降水量 700~950mm,最大年降水量 1120.7mm(1983 年),最小年降水量 483.3mm(1997 年),最大日降水量 400mm,最大时降雨量 58.2mm。全年降水日平均 116.7 天,最多 168 天(1964 年),最少 81 天(1978 年)。本区的雨涝主要是大雨暴雨型和连阴雨型,据有关资料统计,22 年中,降大雨、暴雨 141 次,年平均 6.4 次,连阴雨 36 次,年平均 1.6 次,最多的 5 次(1964 年),最少的 0 次(1962、1977、1980 年),秋季连阴雨最多,共 27 次,占总次数的 75%,春季次之(资料来自山阳县气象站)。

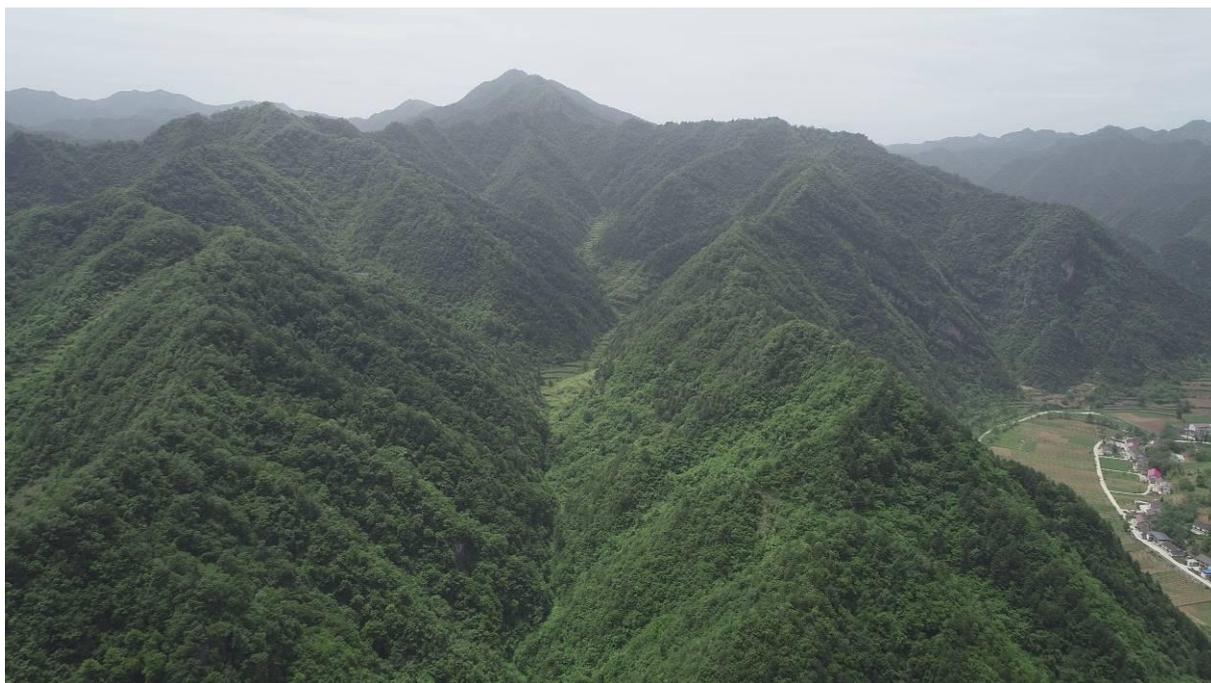
照片 2-6 小西沟

小西沟位于矿区北部，沟道内拟建矿山采矿平硐口，沟道为“V”型谷，两侧坡体坡度较陡，植被发育，沟道内草木茂盛，未见明显水流。

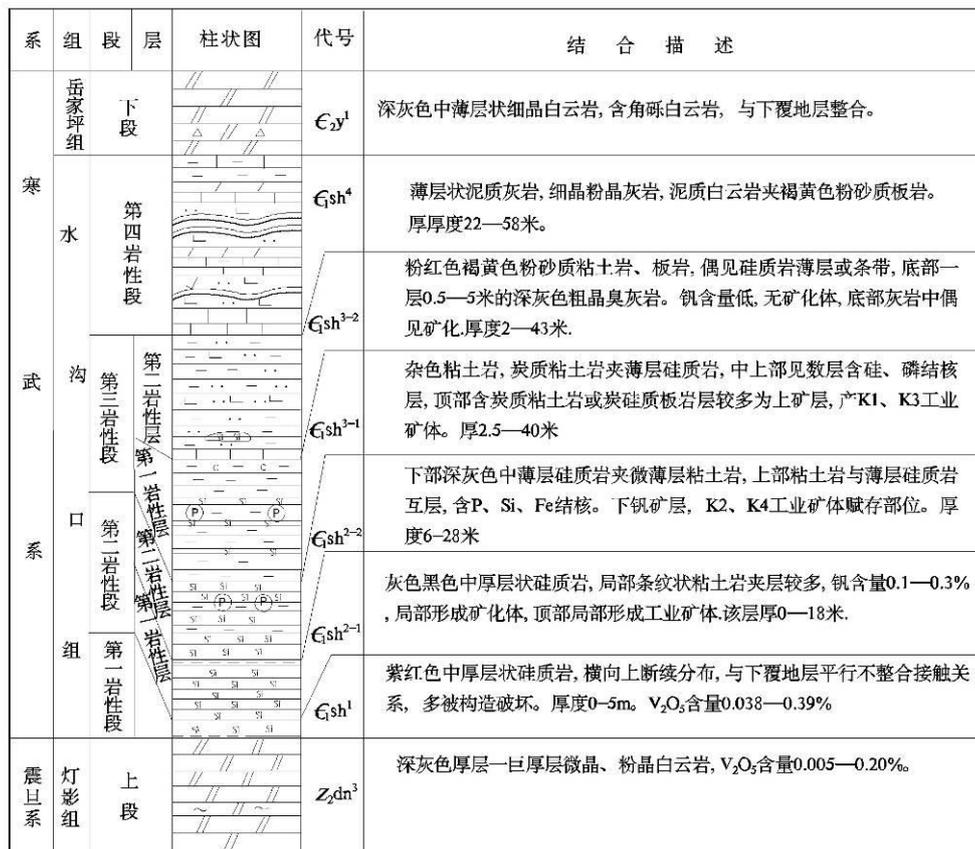
图 2-5 水沟口组地层柱状图

第二岩性段 (C_{1sh}^2) 可分为二个岩性层：第一岩性层 (C_{1sh}^{2-1}) 为深灰色、黑色中厚层状硅质岩，单层厚 10—30cm，区域上展布较为稳定，岩石致密坚硬，隐晶质结构，微晶结构，局部为显微鳞片—粒状结构，块状构造或细条纹(层纹状)构造，主要由石英 (75—95%) 组成，粒径多 $<0.02\text{mm}$ ，少数变质重结晶，在其晶粒间分布少量杂质，主要有碳酸盐、炭铁质、粘土质及有机质等，这些杂质多伴生一起呈细条纹状断续定向平行分布，形成细条纹状构造，另见有石英细脉、褐铁矿细脉沿裂隙分布。该层含五氧化二钒一般 0.1—0.3%，局部形成矿化体。该层除北带 TC12 以西缺失外，其余地段均连续出露，另外，当该层条纹状构造发育时，在野外与其上部层位不易划分，往往以硅质岩层变薄来划分。厚度 0—18 米。

造，互层平行产出，层间分布有大小不等的磷结核，磷结核一般在硅质岩薄层或条带中产出。另外该层还具有以下特征：一是层理、节理发育，沿层面具有网状石英脉，风化后岩石呈菱形碎块；二是硅质岩层间普遍夹微薄层粘土岩及豆状含磷、硅质结核，局部有含铁硅质结核；三是由下向上粘土层相对增多，厚度增大，直至两者互层，磷结核也随之增加。四是钒矿由下向上由贫变富，并形成工业矿体。受层间断裂挤压、剪切、牵引作用，粘土岩片理化发育，多为碎片状。该层厚 6—28 米。

第四岩性段 (C_{1sh}^4) 为薄层泥质灰岩、细晶、粉晶灰岩，泥质白云岩夹粉红色、褐黄色钙质、粉砂质板岩。灰岩，单层厚度 0.25—0.60 米，多呈深灰色，细粉晶结构，块状构造，主要矿物为方解石 >98%，石英 <2%，方解石多数粒径 <0.05mm，在此粒级中多伴有铁质(或炭质)断续条纹，少量在 0.1—0.15mm 粒级中伴有方解石细脉，靠近脉壁的粒径大，与热液变质重结晶有关。岩石经化学分析和小样加工抛光，不但是石灰及水泥的优质原料，而且可作建筑饰面板材—墨玉，该层不含矿。层厚 22—58 米。

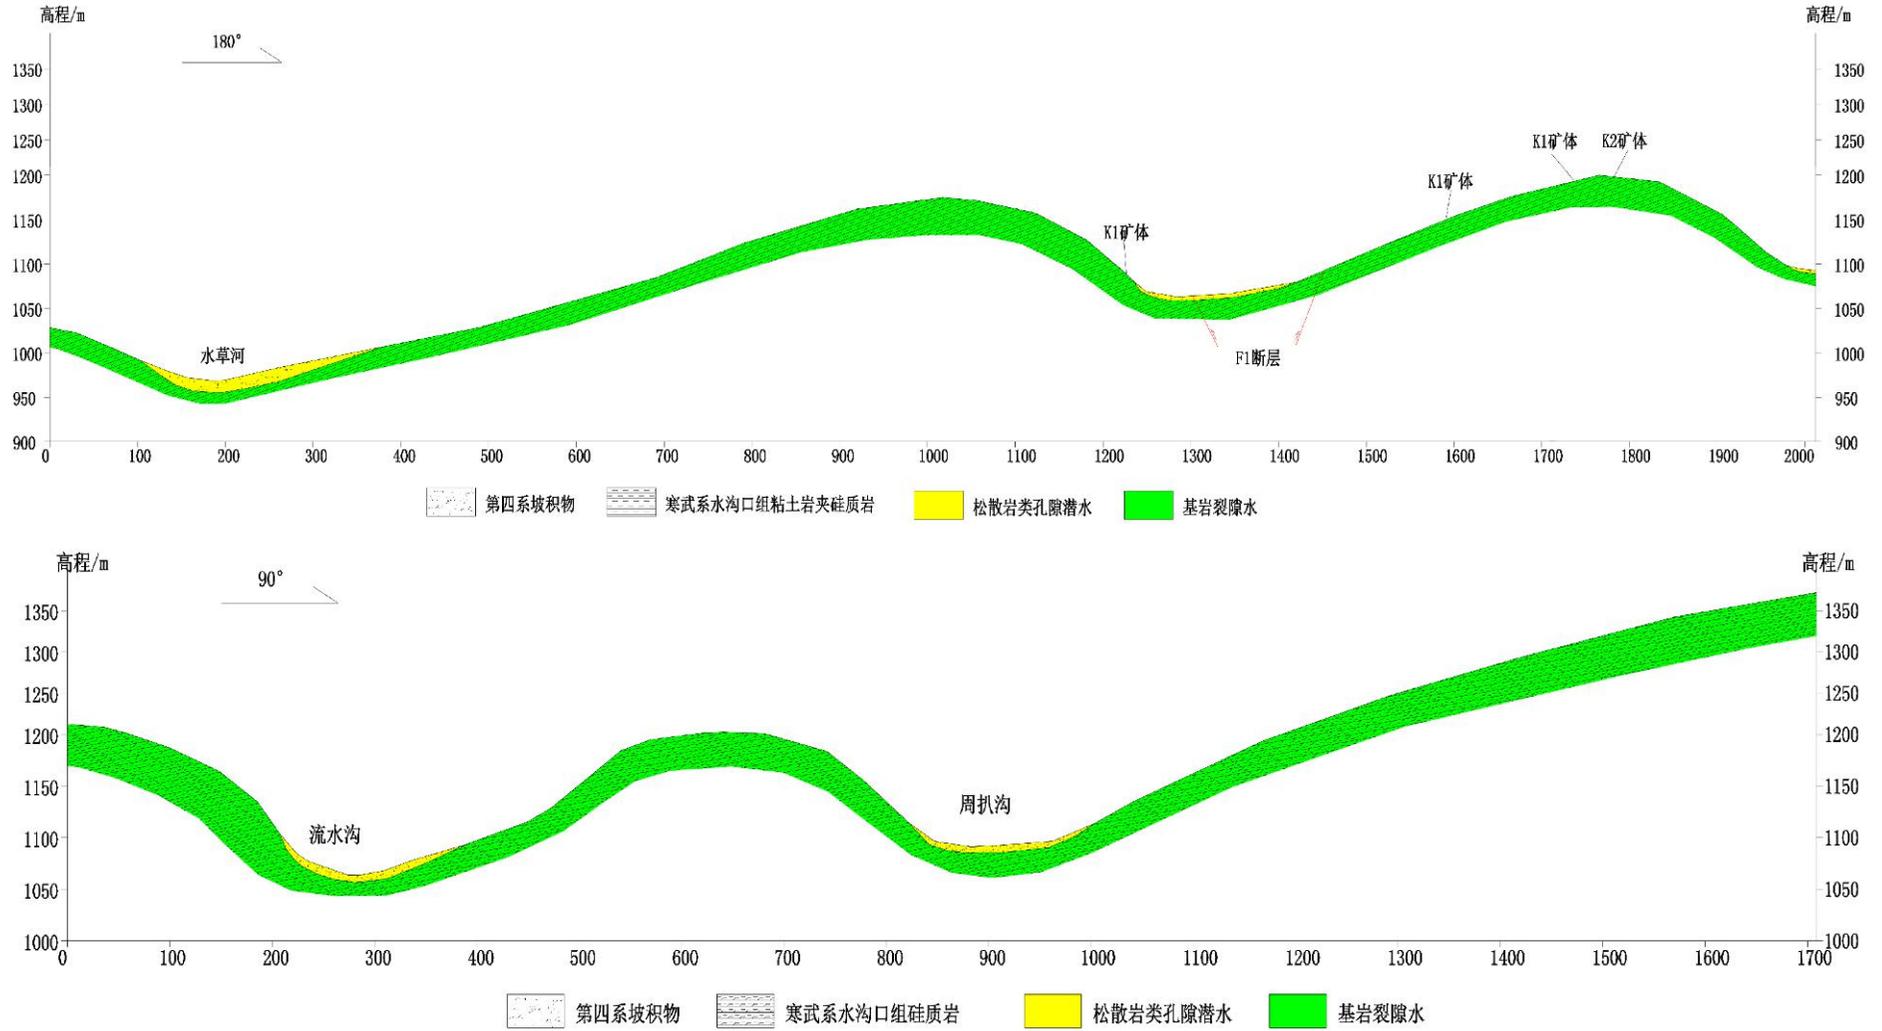
图 2-6 评估区含水层剖面图

区内大气降水比较充沛，沟谷发育，大气降水是矿区第四系松散岩类孔隙潜水和基岩裂隙水的主要补给来源。在斜坡地段随地形由高到低径流运动，排泄于沟谷，转化成地表水。在碳酸盐岩裂隙溶洞水分布地区，地下水主要补给来源为大气降水和河流渗漏。地下水主要沿碳酸盐岩构造裂隙及溶洞由高而低径流运动。形成地下岩溶通道，在适当的地方以岩溶泉的形式排泄，转化成地表水。

矿区矿体控制最低标高 990m 左右，推断圈定最低标高 878m 左右。位于当地侵蚀基准面（标高约 840m）以上。

总之，矿区含水层极弱富水—中等富水性区，地形有利于自然排水。

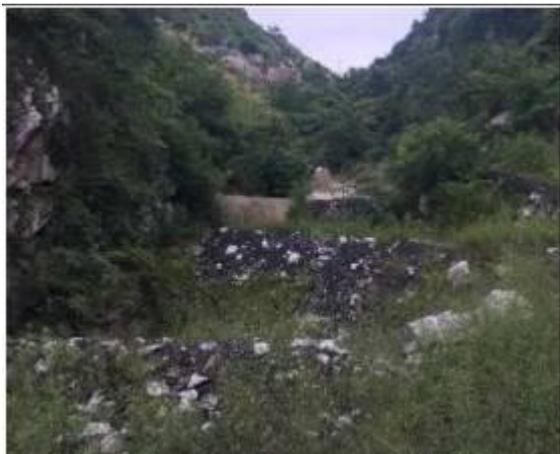
照片 2-22 拦洪坝 B1

对金狮剑沟 ZK3、KZ6 号矿渣进行工程治理，在 KZ6 上游修建拦洪坝 B1，KZ6 下游修建拦渣坝 B2，KZ3 下缘修建挡渣墙 D1，沟道右岸修建隧洞、涵洞，原有水渠维修、明渠，在地表塌陷处设立防护栏、警示牌，地形地貌整治，覆土绿化等。

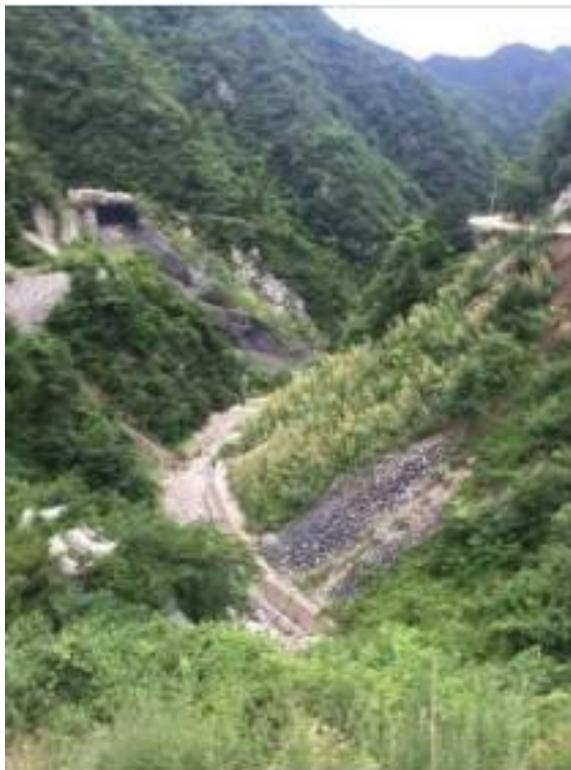
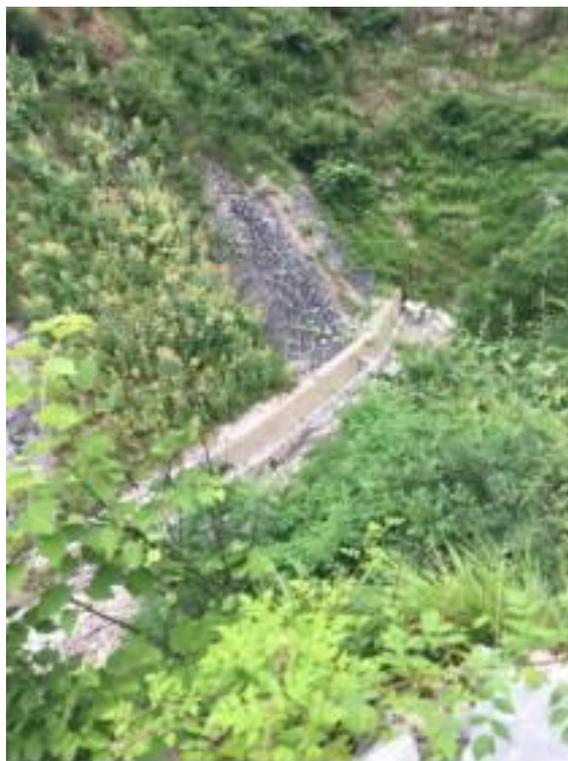
对中村选厂原有挡墙进行加固，挡渣墙加固 D6，地形地貌整治，覆土绿化。经现场核实，挡墙未见变形，基本达到了治理目的。

对万佛山矿渣进行治理，设置挡渣墙 D7，进行地形地貌整治，覆土绿化。

照片 2-24 挡渣墙

照片 2-25 挡渣墙

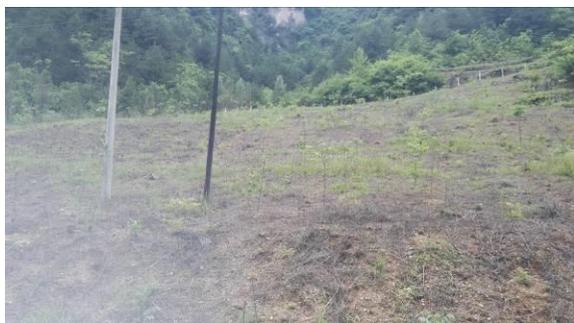
照片 2-26 矿区西北侧复垦区现状

矿区西北侧约 3km 处为一土地复垦治理区，根据现场调查，栽种树苗多为椿树及松树，栽种密度 $2.5 \times 2m$ ，栽种树苗现状较好，生长良好，成活率较高，该处距离矿区较近，气象、水土环境一致，植被种类相同，该处复垦树种及复垦方式可作为本方案复垦工程进行借鉴。

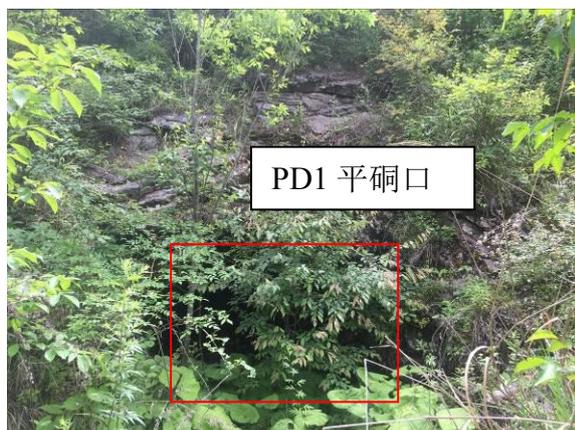
照片 3-3 PD1 (T1) 平硐口 (镜向 190°)

崩塌隐患 BT1 为探矿期间修建平硐口开挖坡体形成，硐口高约 2.5m，宽约 2.5m，崩向 10°，坡体为顺层坡，岩性为水沟口组粘土岩、炭质粘土岩夹薄层硅质岩，表层岩体破碎，呈强风化~中风化。坡体周边沟道内局部可见坡体掉落碎石，坡脚处为水草河及大量耕地，坡脚距离北侧居民居住区约 180m。

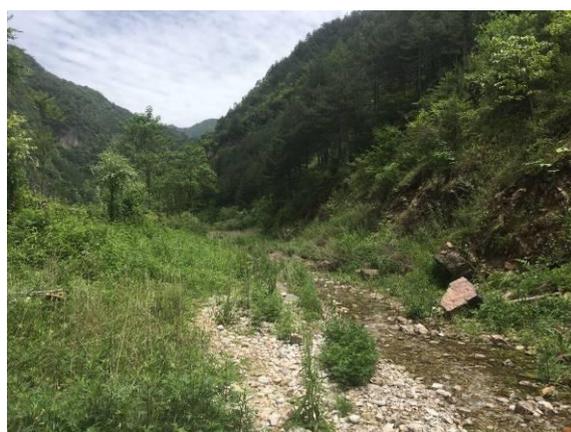
照片 3-6 硐口周边坡体落石 (镜向 100°)

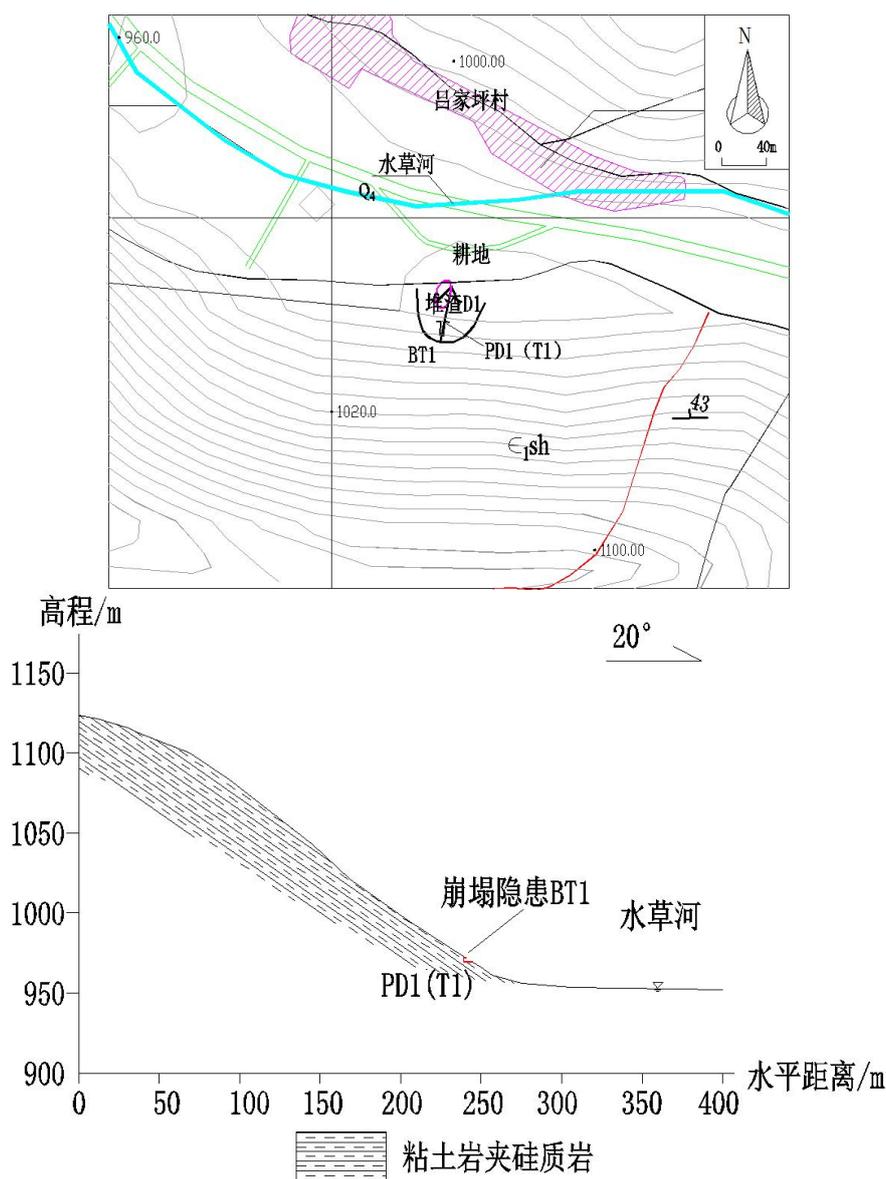
图 3-2 崩塌隐患 BT1 平、剖面图

坡体坡向北，坡体高约 150m，坡度约 40°，为岩质边坡，坡体下部可见基岩出露，地层岩性主要为水沟口组浅灰色薄层状粘土岩、炭质粘土岩夹薄层硅质岩，平行层纹状构造，坡体表层强风化岩层较破碎，节理裂隙发育，岩层倾向北，倾角约 43°，坡体为顺层坡，坡体表面覆盖较薄第四系坡积物（Q₄^{dl}）。坡体表面植被发育较好，主要为乔木，坡脚处为水草河，河道北侧分布有大量耕地。

崩塌隐患 BT1 现状条件下处于欠稳定状态，发育程度中等，主要威胁对象为坡脚处施工作业人员、耕地及过往人员，危害程度中等，地质灾害危险性中等。

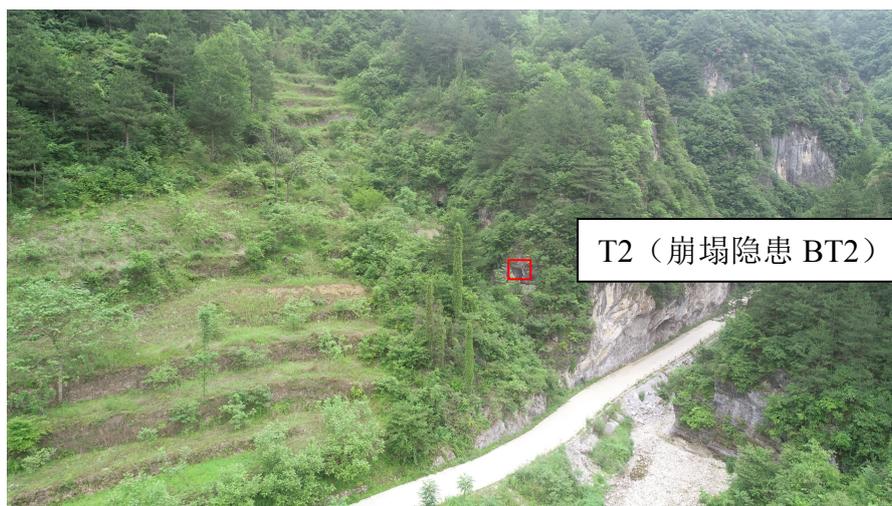
照片 3-9 崩塌隐患 BT2 坡体

崩塌隐患 BT2 为探矿期间修建平硐口开挖坡体形成，硐口距离坡脚公路约 40m，西侧约 7m 处为少量耕地。硐口朝向西南，硐口高约 2.5m，宽约 2.5m，崩向 220° ，硐口所在坡体坡向西南，坡度约 50° ，坡脚处较陡，坡体近直立，坡体岩性为水沟口组硅质岩，表层岩体破碎，呈强风化~中风化，岩层倾向南，倾角约 80° ，坡体为顺层坡，根据现场调查，硐口内部岩体整体稳定性较好，内部未见有落石现象，硐口上部坡体岩层节理裂隙较发育，周边未见明显落石现象，坡体表层岩体较破碎，在降雨及人类活动影响下可能发生局部崩塌，崩塌危岩体长约 10m，厚约 0.3m，高约 15m，属于小型岩质崩塌。

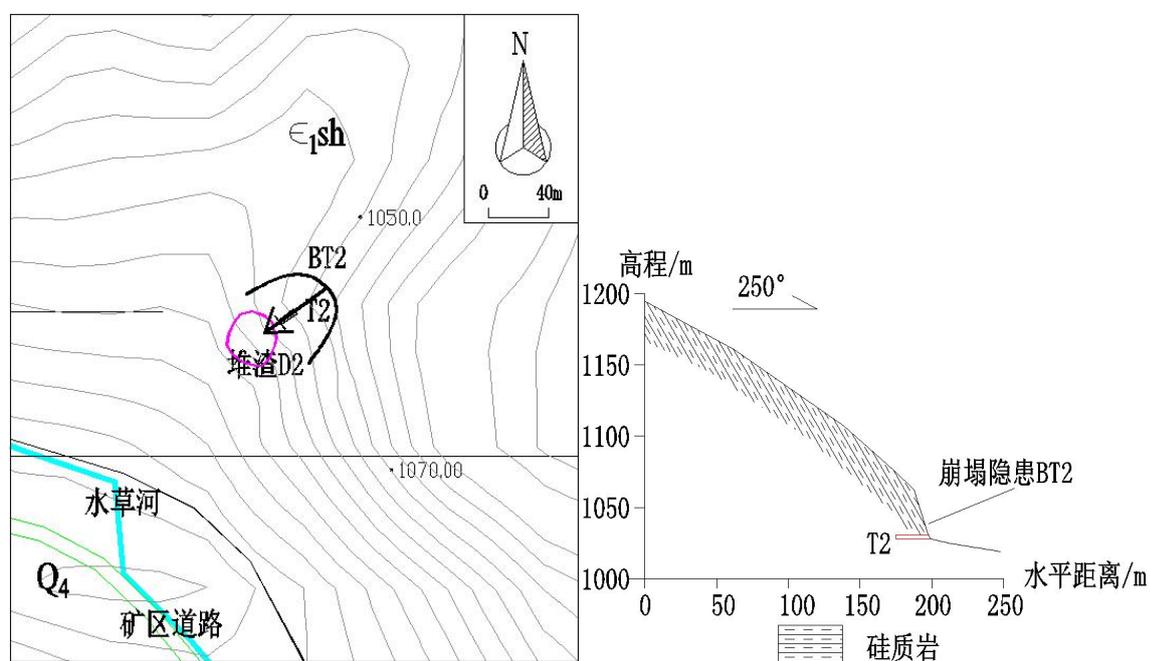
图 3-3 崩塌隐患 BT2 平、剖面图

坡体坡向西南，坡体高约 70m，坡度约 50° ，坡脚处由于硐口开挖坡体较陡，坡体为岩质边坡，坡体下部公路坡脚处可见基岩出露，地层岩性主要为水沟口组硅质岩，坡体整体岩体完整性较好，表层岩体节理裂隙较发育，岩层倾向南，倾角约 80° ，坡体上部表面覆盖较薄第四系坡积物 (Q_4^{dl})。坡体表面植被发育较好，主要为乔木，坡体西侧分布少量耕地。

拟对崩塌隐患 BT2 采取硐口封堵+石方清理+主动防护网进行治理，其中硐口封堵工程统一进行计算。

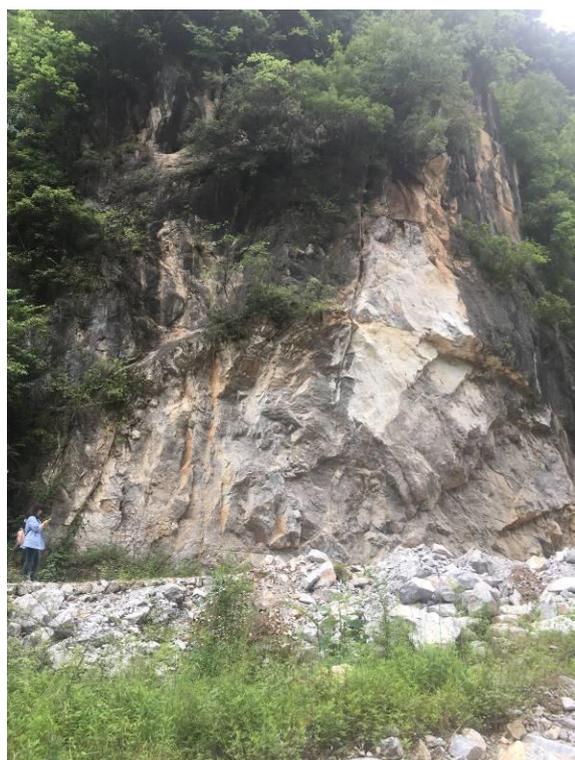
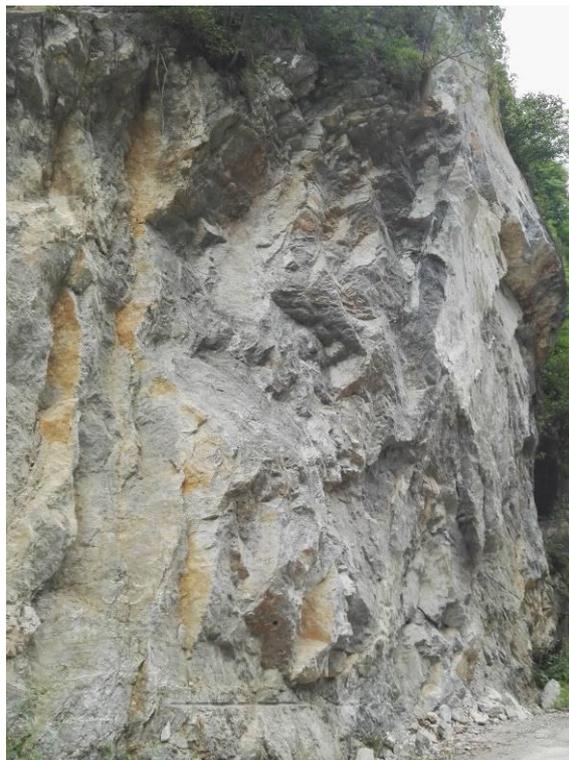
照片 3-10 道路开挖崩塌隐患 BT3(镜向 310°) 照片 3-11 道路开挖崩塌隐患 BT3(镜向 30°)

崩塌隐患 BT3 为道路修建坡体开挖形成，在坡脚处形成高约 30m 的直立边坡，坡体岩层出露，岩性主要为水沟口组硅质岩，岩体节理裂隙发育，坡脚处可见少量碎石掉落，周边未见明显崩塌现象，坡脚处为村道。

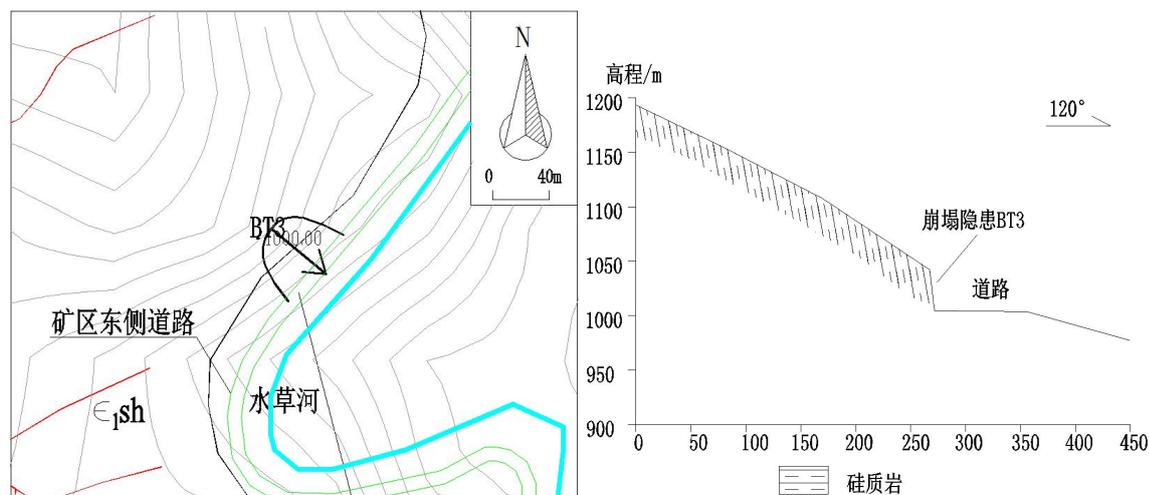
图 3-4 道路开挖崩塌隐患 BT3 平、剖面图

崩塌隐患所在山体坡体坡向东，坡体高约 100m，坡度约 40°，为岩质边坡，坡体下部由于道路开挖，坡体近直立，坡体下部可见基岩出露，地层岩性主要为水沟口组硅质岩，裸露表层岩体节理裂隙较发育，坡体上部表面覆盖较薄第四系坡积物 (Q₄^{dl})，坡体表面植被发育较好，主要为灌木、乔木，坡脚处为村道，道路宽约 4m，道路东侧为水草河。

拟对崩塌隐患 BT3 采取石方清理+主动防护网进行治理。

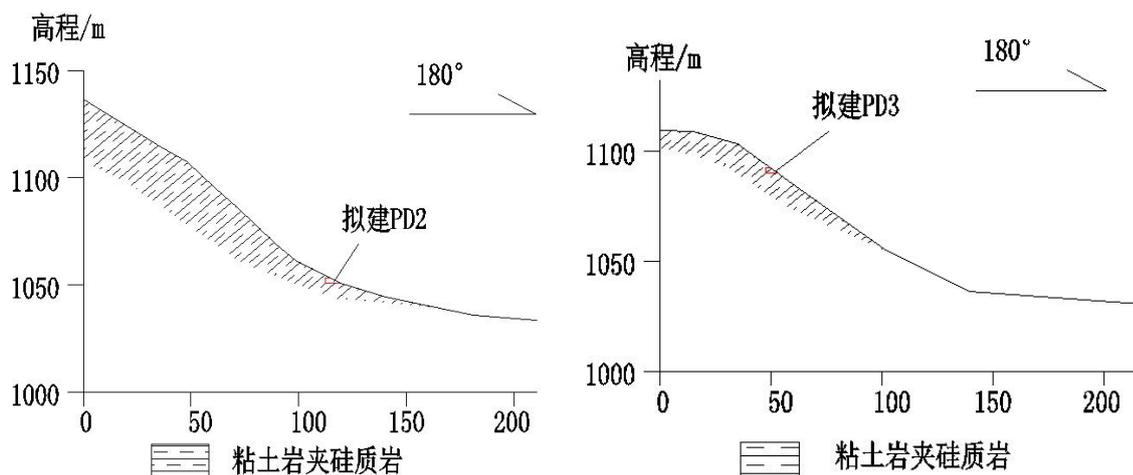
图 3-5 PD2、PD3 拟建硐口剖面图

PD2、PD3 位于矿区北侧山体南侧坡面处，坡向南，坡度约 50° ，坡体为岩质边坡，地层岩性主要为寒武系水沟口组浅灰色薄层状炭质粘土岩夹薄层硅质岩，平行层纹状构造，表层强风化岩层较破碎，节理裂隙发育，岩层倾向北，倾角约 43° ，坡体表面覆盖较薄第四系坡积物 (Q_4^{dl})。坡体表面植被发育较好，主要为乔木，硐口朝向及坡向与岩层倾向相反，对硐口开挖较为有利，但坡体表层岩体较破碎，节理发育，坡体上覆较薄第四系覆盖物，在人类活动及降雨条件的影响下，易发生坡体表层碎石崩落或引发表层第四系坡积物滑塌，对硐口及施工作业人员产生威胁。预测评估 PD2、PD3 引发地质灾害可能性小，危害程度中等，危险性中等。

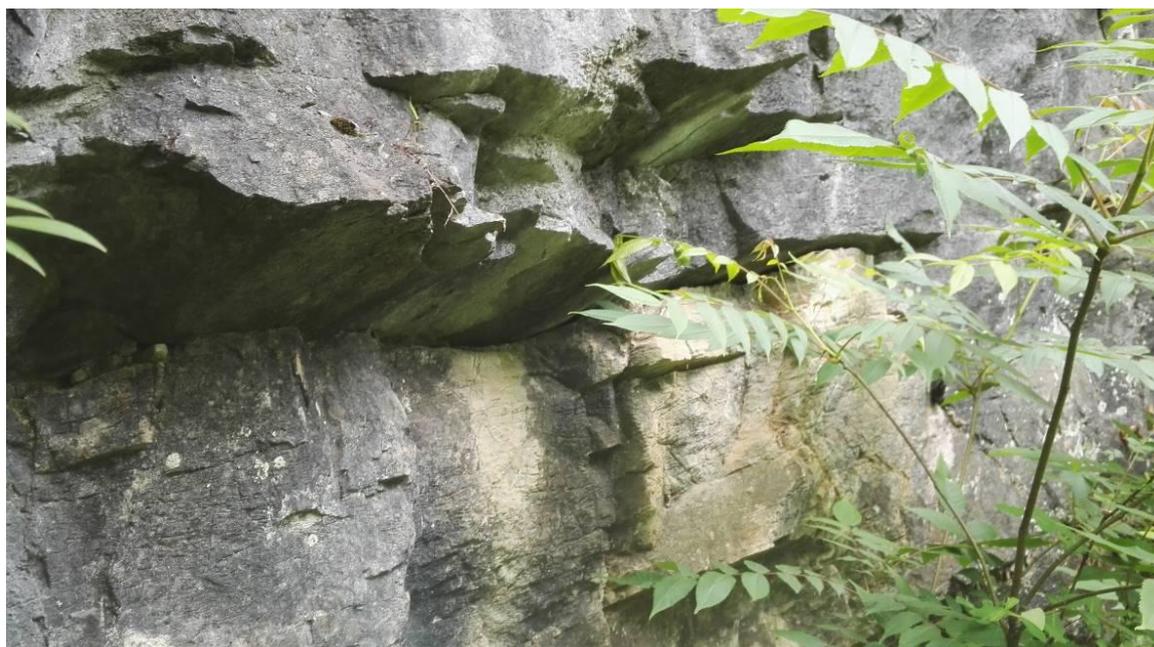
照片 3-13 小西沟沟道北侧山体岩层（镜像 20°）

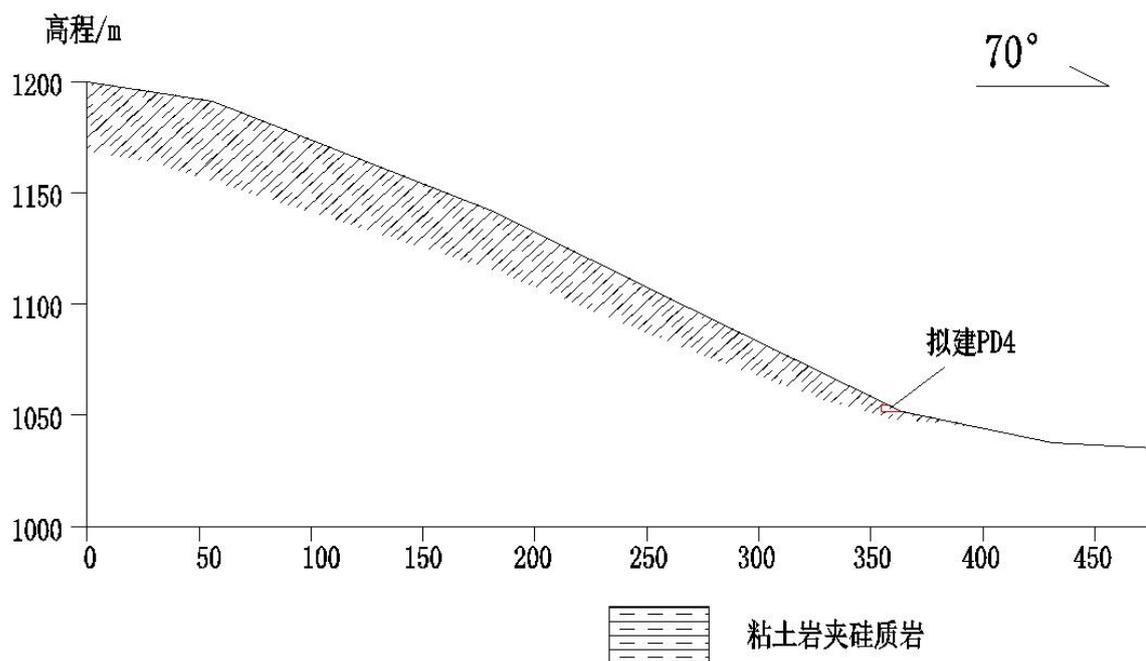
图 3-6 PD4 拟建硐口剖面图

拟建采矿平硐口 PD4 位于矿区北侧山体东侧坡体处，坡向东，坡度约 40° ，坡体为岩质边坡，地层岩性主要为寒武系水沟口组浅灰色薄层状粘土岩、炭质粘土岩夹薄层硅质岩，平行层纹状构造，岩层倾向西北，倾角约 43° ，坡体表面覆盖较薄第四系坡积物（ Q_4^{dl} ）。坡体表面植被发育较好，主要为乔木，硐口朝向东，与坡向一致，硐口朝向及坡向与岩层呈斜交，对硐口开挖较为有利。但坡体上覆较薄第四系覆盖物，在人类活动及降雨条件的影响下，易发生坡体表层碎石崩落或引发表层第四系坡积物滑塌，对

硐口及施工作业人员产生威胁。预测评估 PD4 引发地质灾害可能性小，危害程度中等，危险性中等。
