陕西佳成矿业有限公司水草坪钒矿
矿山地质环境保护与土地复垦方案

陕西佳成矿业有限公司

二零一九年七月

编制单位：西北有色勘测工程公司

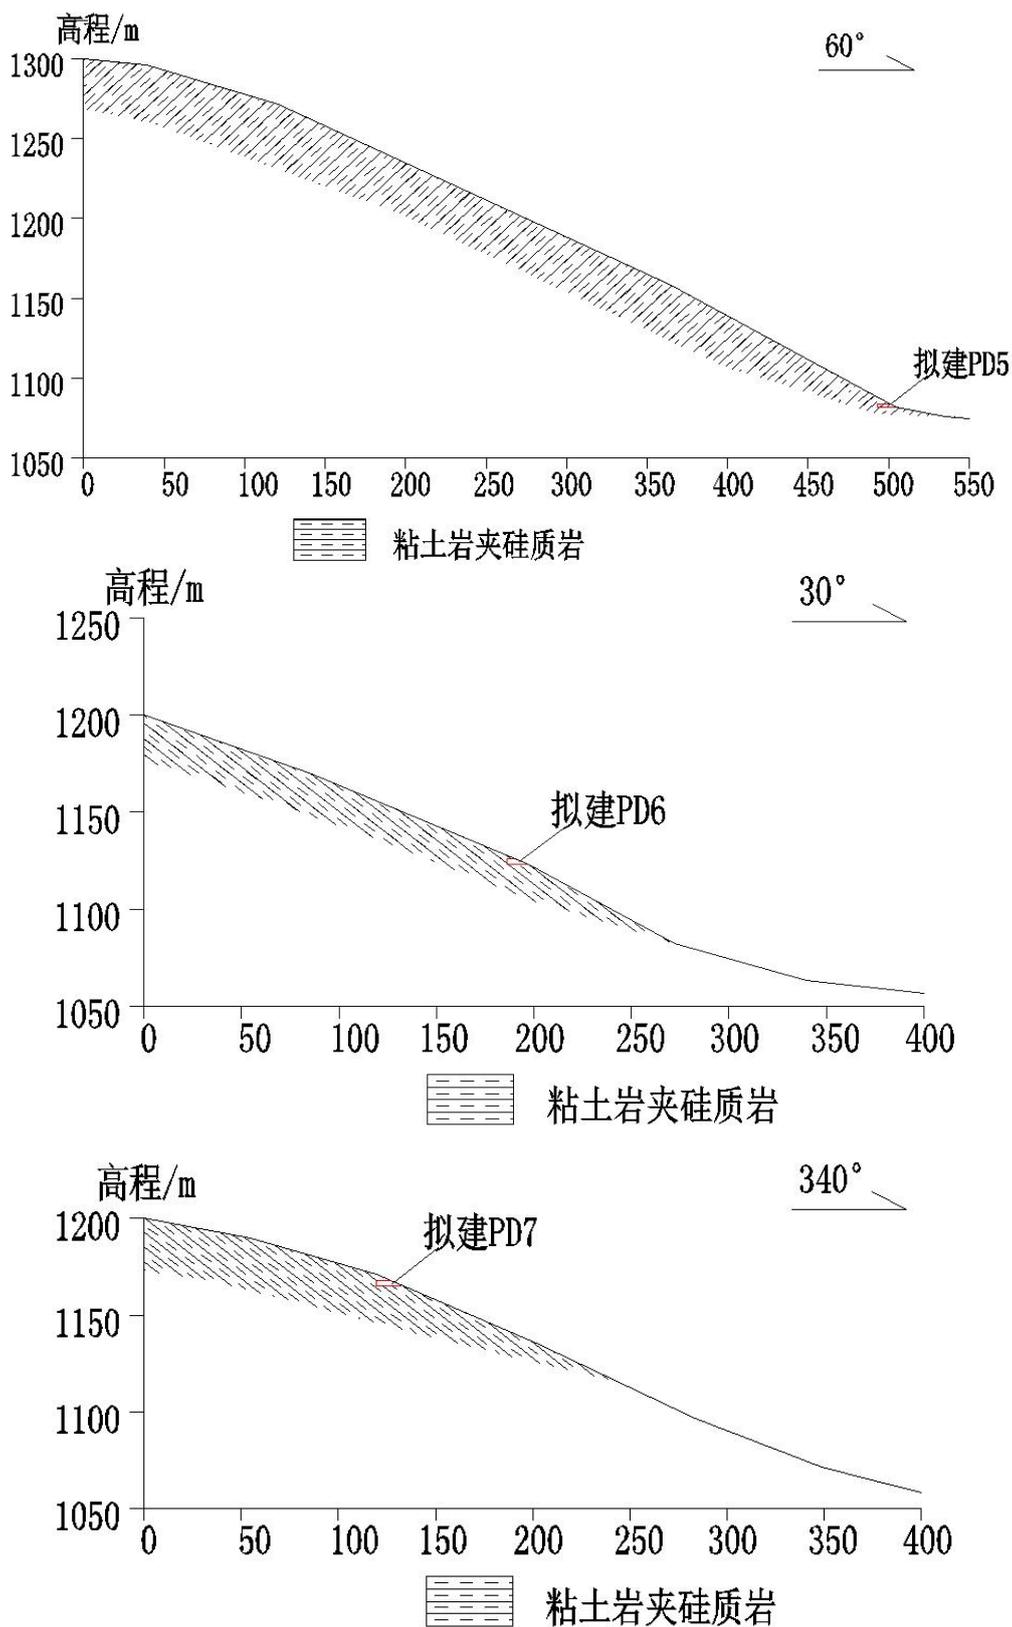
图 3-7 PD5、PD6、PD7 拟建硐口剖面图

拟建采矿平硐口 PD5 位于矿区北侧山体沟道内，坡向东北，坡度约 40°，坡体为岩质边坡，地层岩性主要为寒武系水沟口组浅灰色薄层状粘土岩、炭质粘土岩夹薄层硅质岩，平行层纹状构造，表层强风化岩层较破碎，节理裂隙发育，岩层倾向西北，倾角约 43°，坡体表面覆盖较薄第四系坡积物（ Q_4^{dl} ），坡体表面植被发育较好，主要为乔木，PD5 硐口朝向东北，与坡向斜交，坡向及硐口朝向均与岩层倾向斜交，对硐口开

挖较为有利，PD6 硐口朝向西北，与坡向斜交，硐口朝向及坡向均与岩层倾向斜交，对硐口开挖较为有利，但坡体表层岩体较破碎，上覆较薄第四系覆盖物，在人类活动及降雨条件的影响下，易发生坡体表层碎石崩落或引发表层第四系坡积物滑塌，对硐口及施工作业人员产生威胁。预测评估 PD5 引发地质灾害可能性小，危害程度中等，危险性中等。

拟建采矿平硐口 PD6、PD7 位于矿区北侧山体北侧坡体上，坡向北，坡度约 30° ，坡体为岩质边坡，地层岩性主要为寒武系水沟口组浅灰色薄层状粘土岩、炭质粘土岩夹薄层硅质岩，平行层纹状构造，表层强风化岩层较破碎，节理裂隙发育，岩层倾向西北，倾角约 38° ，坡体表面覆盖较薄第四系坡积物 (Q_4^{dl})。坡体表面植被发育较好，主要为乔木，PD6、PD7 硐口朝向西北，与坡向斜交，坡向与岩层倾向几乎一致，坡体为顺层坡，现状条件下硐口周边未见坡体明显崩塌迹象，坡体现状较稳定，在降雨及人类活动影响下，极易引发滑塌，对硐口及施工作业人员产生威胁，预测评估 PD6、PD7 平硐口开挖引发地质灾害可能性中等，危害程度中等，危险性中等。

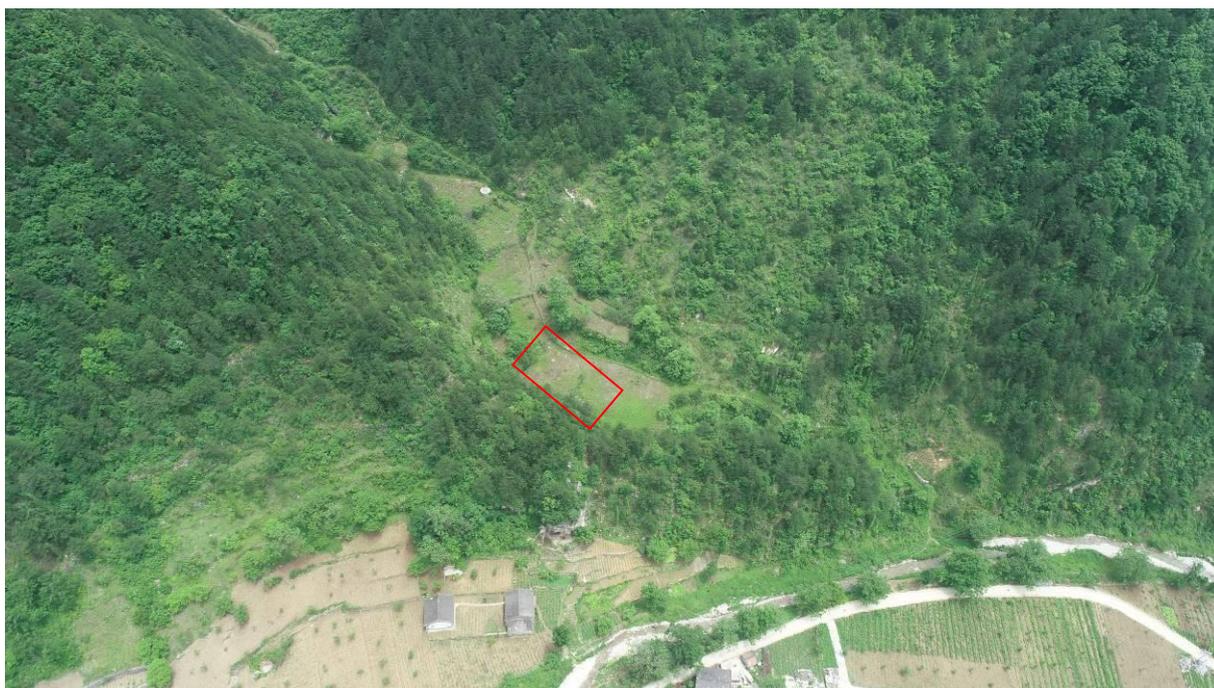
照片 3-16 北侧工业场地拟建场地

北侧工业场地拟建场地位于矿区北侧968m主平硐硐口北侧约600m处的周扒沟内，靠近运输道路，拟建工程主要包括办公室，材料库、修理间、配电室等。拟建场地地势较平坦，坡度约25°，厂房建设过程中需对周边坡体进行开挖，形成高约6m的边坡。该处坡体地层岩性主要为寒武系水沟口组中厚层状硅质岩，属于硬质岩石与软弱岩石互层状软弱基岩类，岩体抗风化能力低，易风化破碎，表层岩体较破碎，岩体稳定性较差，工程强度低，岩层倾向西，倾角约25°，坡体坡向东，坡度约40°，坡向与岩层倾向相反，坡体现状较稳定，坡脚处未见明显落石，坡体上覆较薄第四系坡积物，坡体植被发育较好，主要为乔木及草本植物。工业场地建设过程中对西侧坡体进行较大规模开挖，形成高约6m的陡坎，坡体开挖改变坡体原有应力平衡条件，对坡体产生扰动，可能引发坡体失稳或上部第四系松散坡积物滑塌，对下方施工作业人员产生威胁。

综上所述，预测评估北侧工业场地建设过程中可能引发坡体失稳可能性中等，危害程度中等，危险性中等。

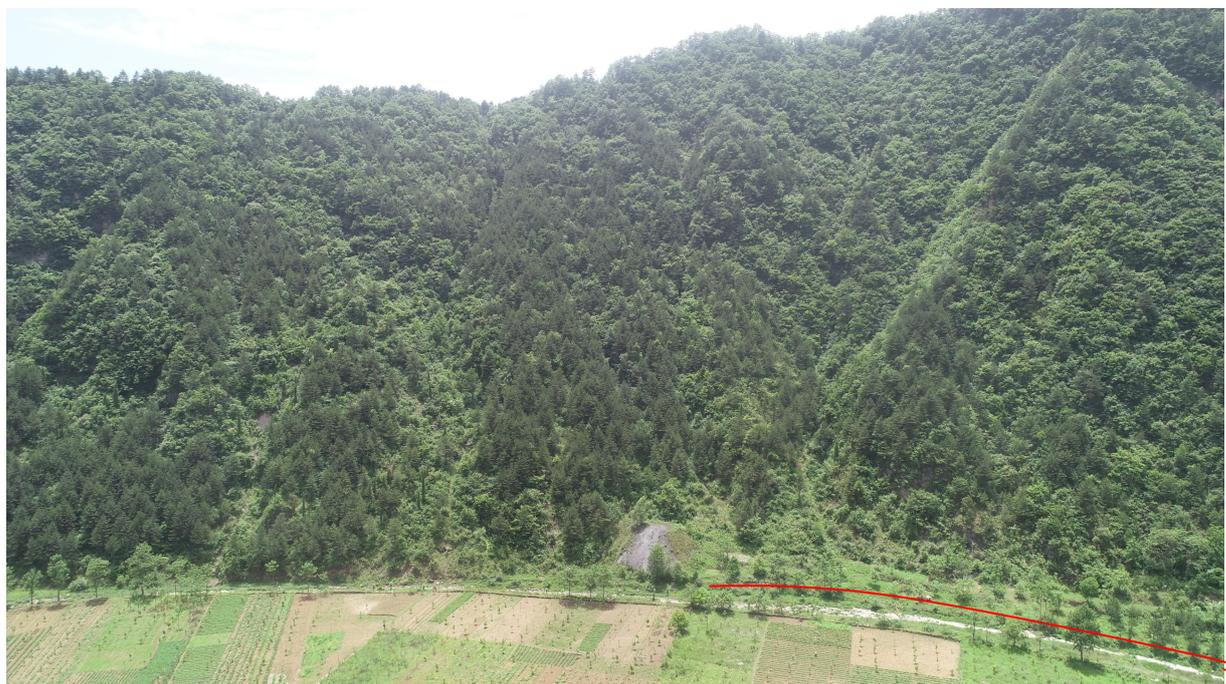
照片 3-18 PD1 新建道路

PD1 新建道路位于矿区北侧山体坡脚处，拟建道路宽约 4m，拟建场地地形平坦，道路建设过程中不需进行大规模开挖；废石场道路位于矿区西北侧流水沟沟道，场地整体平坦，废石场建设及废石运输过程中直接利用原有地形、沟道进行运输，不对坡体进行开挖，对沟道两侧坡体影响较小。预测评估新建道路可能引发地质灾害危险性小。

矿山新建道路主要为村庄道路至 PD1 平硐口道路及废石场道路。PD1 新建道路长约 500m，宽约 4m，占地面积 0.2 hm²，占用土地类型主要为有林地及其他林地，拟建场地地形平坦，矿石运输过程中直接利用原有地形，不对场地进行大规模开挖，土地损毁形式为压占。

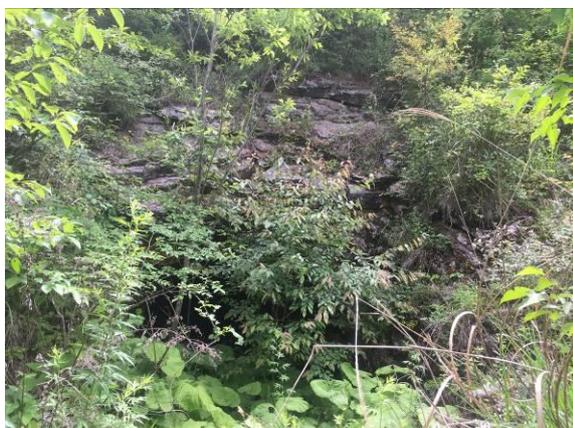
照片 3-21 T1 平硐口

现状条件下，矿山尚未进行基础建设及开采活动，前期仅进行探矿活动，现状条件下矿山共形成两处探矿平硐口及两处堆渣。其中探矿平硐口 T1 (PD1) 位于矿区北侧山体北坡脚下，硐口开挖约 $2.5 \times 2.5\text{m}$ ，硐口周边植被发育良好，主要为灌木，硐口北侧可见一处堆渣 D1，堆渣体高约 6m，宽约 25m，长约 12m，主要为探矿期间产生废石；探矿平硐口 T2 尾矿矿区北侧坡体，硐口开挖约 $2.5 \times 2.5\text{m}$ ，坡体现状植被发育较好，硐口南侧为探矿期间产生的堆渣，堆渣体高约 15m，长约 30m，宽约 20m。

现状评估探矿平硐口 T1、T2 及堆渣 D1、D2 对地形地貌影响较严重。

B_{X1}：主要为 PD1 平硐口（A_{X1}），该处为前期探矿期间开挖形成崩塌隐患，坡体现状欠稳定，现状评估可能发生崩塌可能性中等，危害程度中等，危险性中等，该处可见一处堆渣，对地形地貌影响较严重。

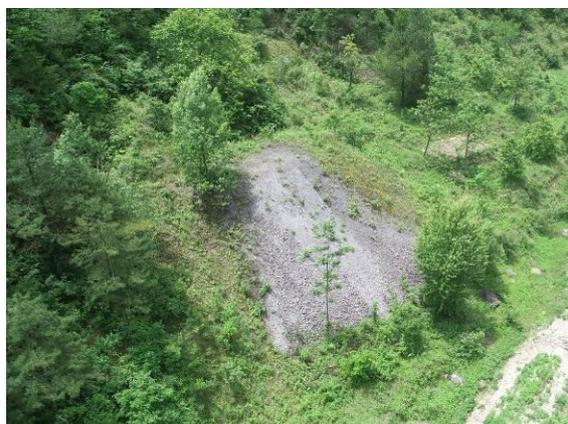
照片 3-22 堆渣 D1

其中堆渣 D1 高约 3m，宽约 25m，长约 10m(见照片 3-22)，主要为探矿期间产生废石，堆渣沿坡面覆盖，占地类型主要为有林地，损毁形式为压占，损毁面积为 0.03 hm²。

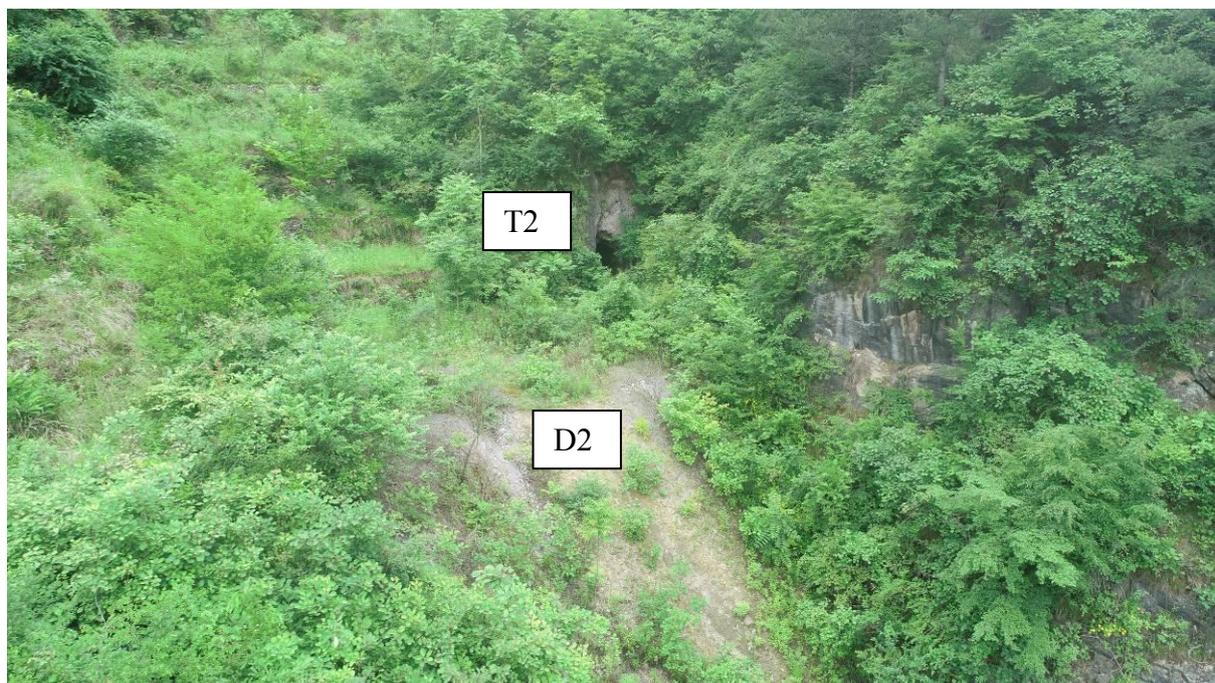
照片 3-23 T2 探矿平硐口及堆渣 D2

堆渣 D2 位于矿区北侧道路北侧坡体，堆渣体高约 10m，长约 30m，宽约 30m（见照片 3-23），主要为探矿期间产生废石，堆渣沿坡面覆盖，占地类型主要为有林地，损毁形式为压占，损毁面积为 0.09 hm²。

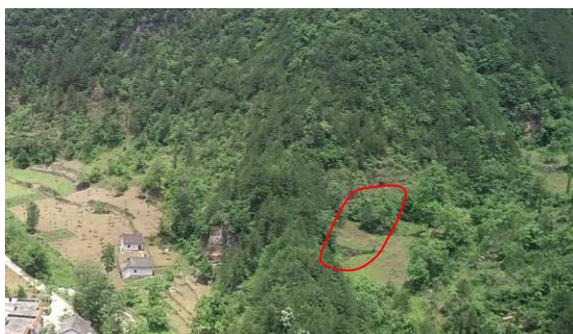
照片 3-25 北侧工业场地拟建场地

矿山工业场地主要分为两部分，北侧工业场地位于矿区主平硐口 PD1 北侧约 600m 处周扒沟内，主要建筑包括办公室，材料库、修理间、配电室等，占地面积 0.33hm^2 ，占地类型主要为有林地。

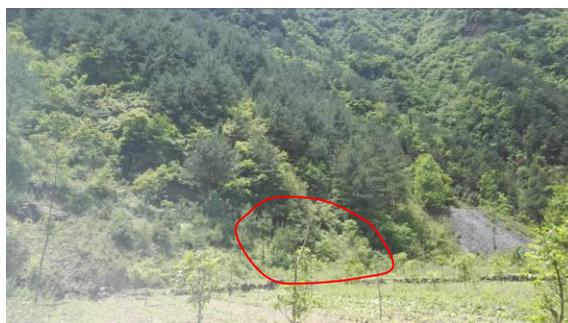
照片 3-26 南侧工业场地拟建场地

南侧工业场地位于 PD1 东侧约 20m 处，布置一处空压机房及配电室，工业场地总占地面积 0.09hm^2 ，占地类型主要为有林地。工业场地拟建场地土壤类型主要为黄棕壤，对土地的损毁形式主要为建设期的挖损及生产期的占用。

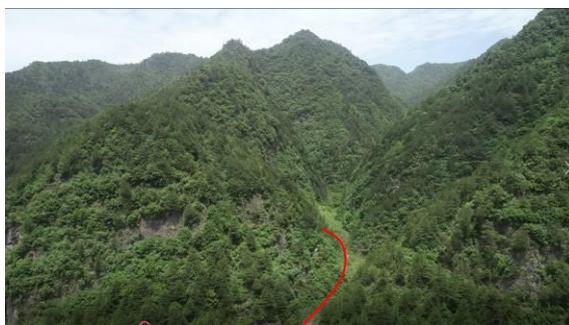
照片 3-28 废石场新建道路

废石场道路位于流水沟沟道，总长约 190m，道路宽约 4m，占地面积约 0.08hm²，占地类型为有林地，拟建场地地形平坦，矿石运输过程中直接利用原有地形，不对场地进行大规模开挖，对土地损毁形式主要为压占。

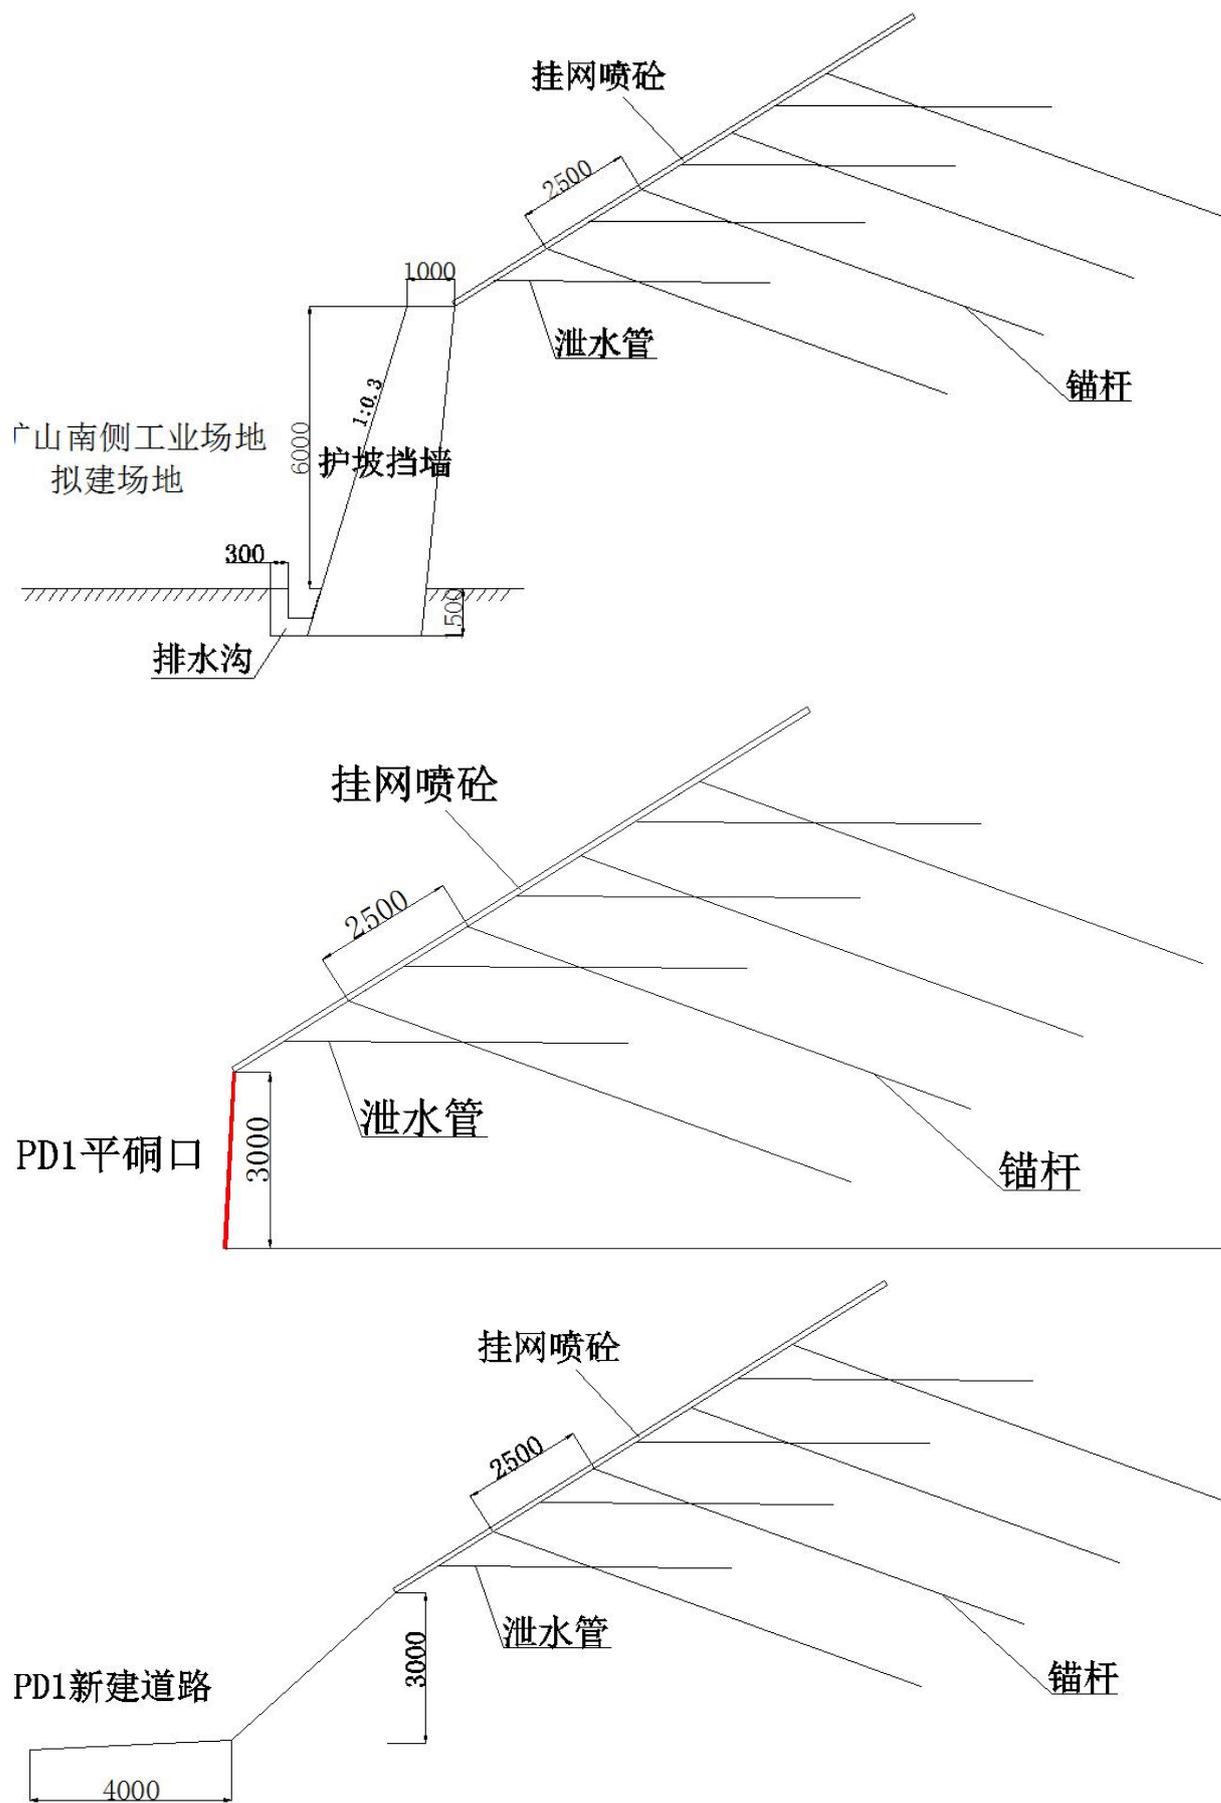
图 5-1 工程布置剖面图

在 PD1 平硐口及部分 PD1 新建道路上方坡体进行锚杆喷砼支护，锚杆间距 $2.5 \times 2.5\text{m}$ ，坡面挂设钢筋网，喷射混凝土 10cm ，锚杆之间设置泄水孔。矿山闭坑后，对停用 PD1 平硐口及时进行封堵，该项工程量统一进行计算。

在东侧工业场地处采用浆砌石护面墙+锚杆喷砼+截排水措施进行防护，即在工业场地开挖形成坡脚处修建一道浆砌石护面墙，护面墙高 6m ，埋深 1.5m ，墙顶宽 1m ，挡墙墙胸坡度为 $1:0.3$ 、墙背坡度 $1:0.1$ ，墙身采用 M7.5 浆砌片石，挡墙每 15m 设置一道沉降缝，泄水孔采用 $\phi 100\text{PVC}$ 管，泄水孔距地面 0.3m ；在墙顶处坡体采用锚杆喷砼，锚杆间距 $2.5 \times 2.5\text{m}$ ，坡面挂设钢筋网，喷射混凝土 10cm ，锚杆之间设置泄水孔；在护面墙脚处及新建道路南侧坡脚处墙角下修建一道截排水沟，断面宽 0.4m ，高 0.4m ，砌筑厚度 0.3m ，采用 M7.5 浆砌石砌筑。

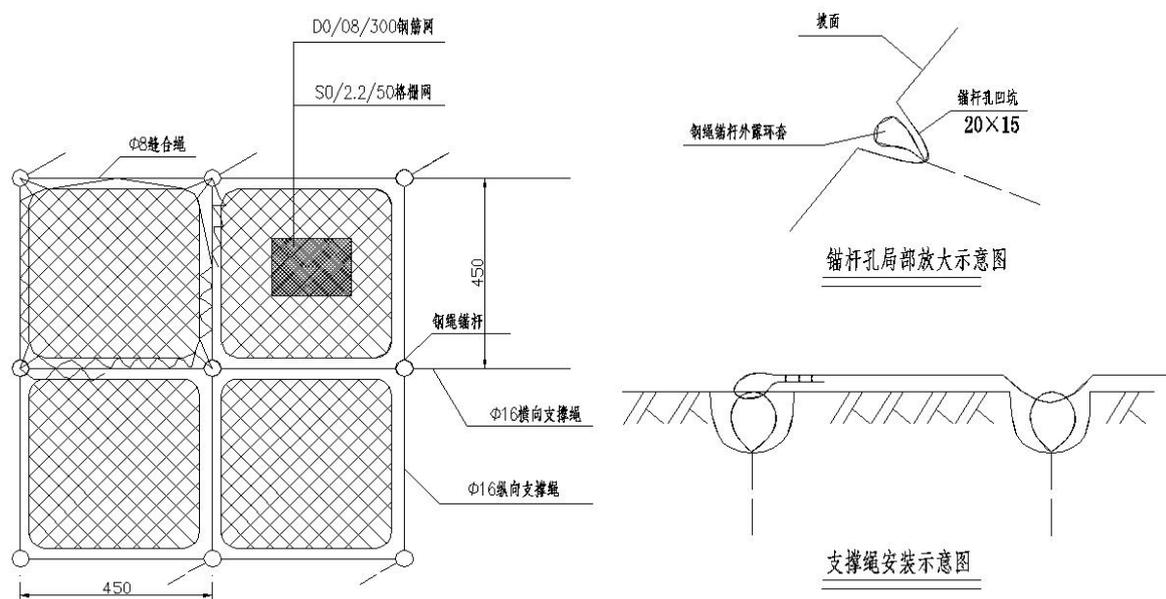
图 5-3 主动防御网系统标准布置及缝合示意图

拟对崩塌隐患 BT2 采取硐口封堵+石方清理+主动防护网进行治理，其中硐口封堵工程统一进行计算。

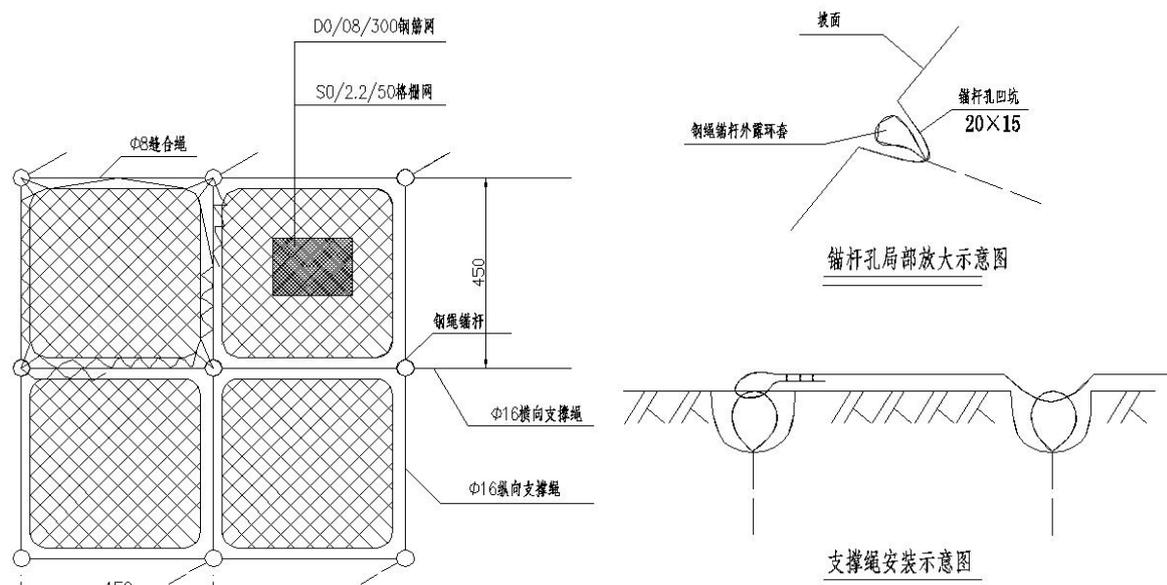
图 5-4 主动防御网系统标准布置及缝合示意图

拟对崩塌隐患 BT3 采取石方清理+主动防护网进行治理。

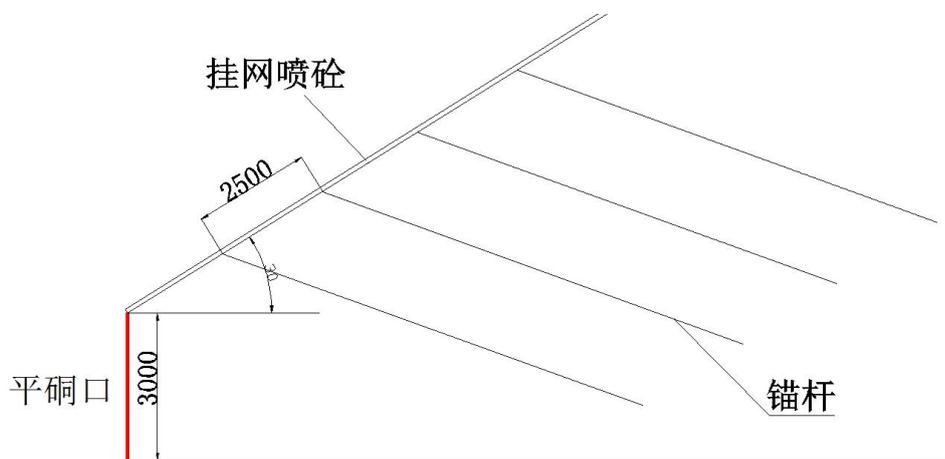
图 5-7 工程布置剖面图

拟对崩塌隐患 BT1 采取锚杆挂网喷砼进行治理，锚杆间距 2.5×2.5m，坡面挂设钢筋网，喷射混凝土 10cm。

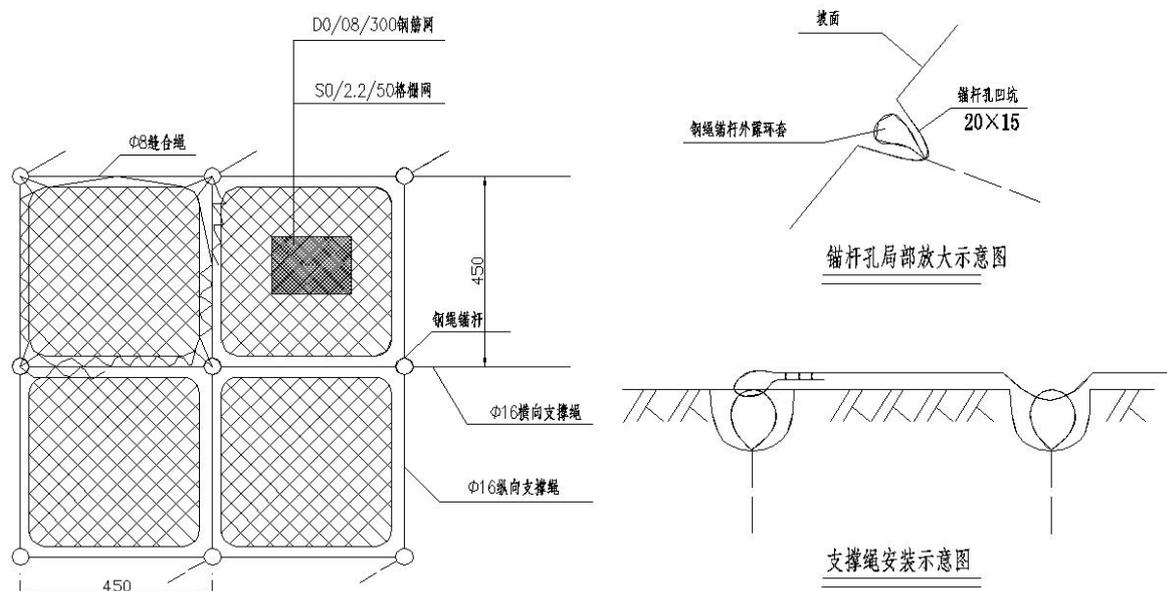
图 5-9 主动防御网系统标准布置及缝合示意图

拟对 PD2、PD3、PD4、PD5 采取主动防护网进行防治。

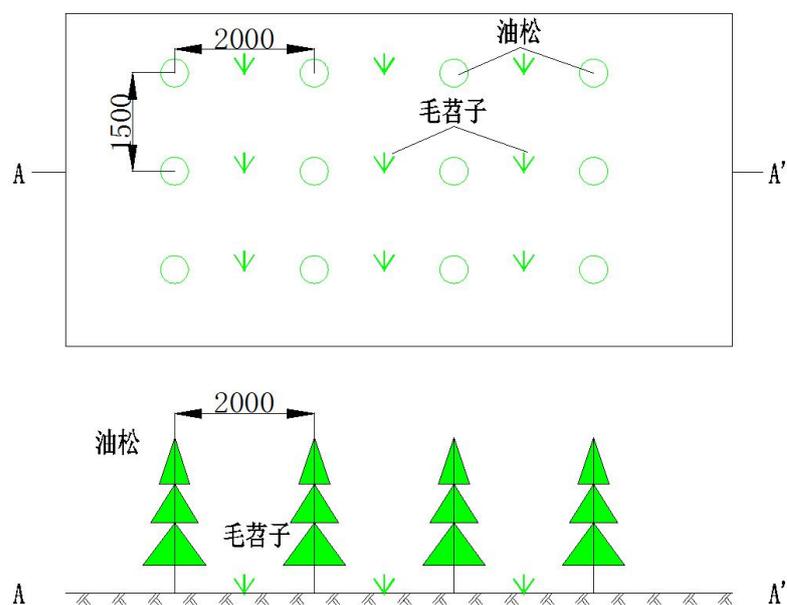
图 5-11 植被重建剖面图

林间撒播草种，草种选择为毛苕子，撒播密度 $20\text{kg}/\text{hm}^2$ 。

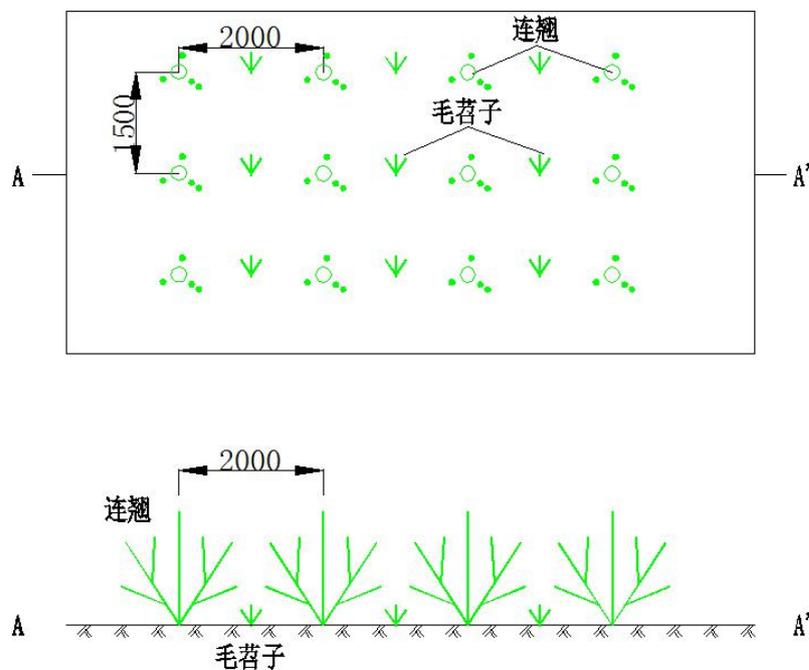
图 5-18 植被重建工程设计图

林间撒播草种，草种选择为毛苕子，撒播密度 20kg/hm²。
