洛南县友缘矿业有限公司
卫东镇西湖村水泥用灰岩、玻璃用脉石英矿
矿山地质环境保护与土地复垦方案

洛南县友缘矿业有限公司
2019年11月

编制单位：陕西凯安矿业科技有限公司

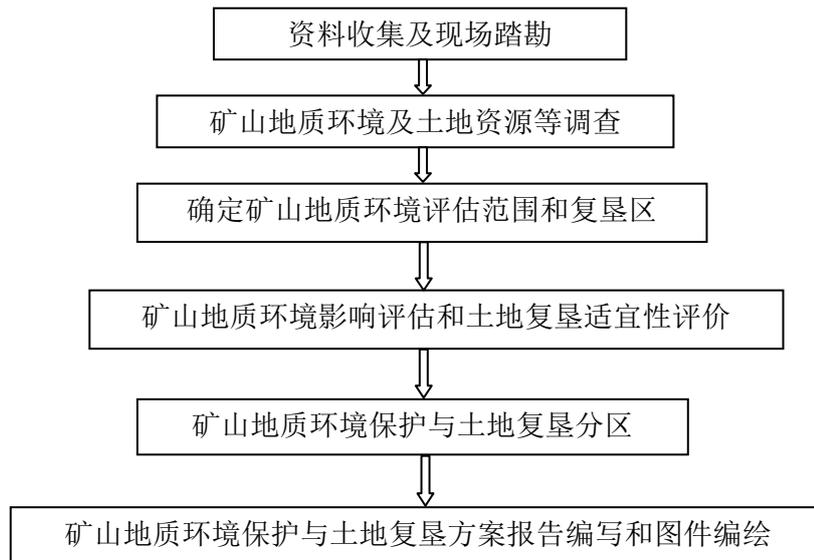
图 0-1 工作程序框图

本方案编制严格按照《矿山地质环境保护与恢复治理方案编制规范》（DZ/T0223—2011）、《土地复垦方案编制规程》（TD/T 1031-2011）、《矿山地质环境保护与土地复垦方案编制指南》进行，工作程序详见图 0-1。

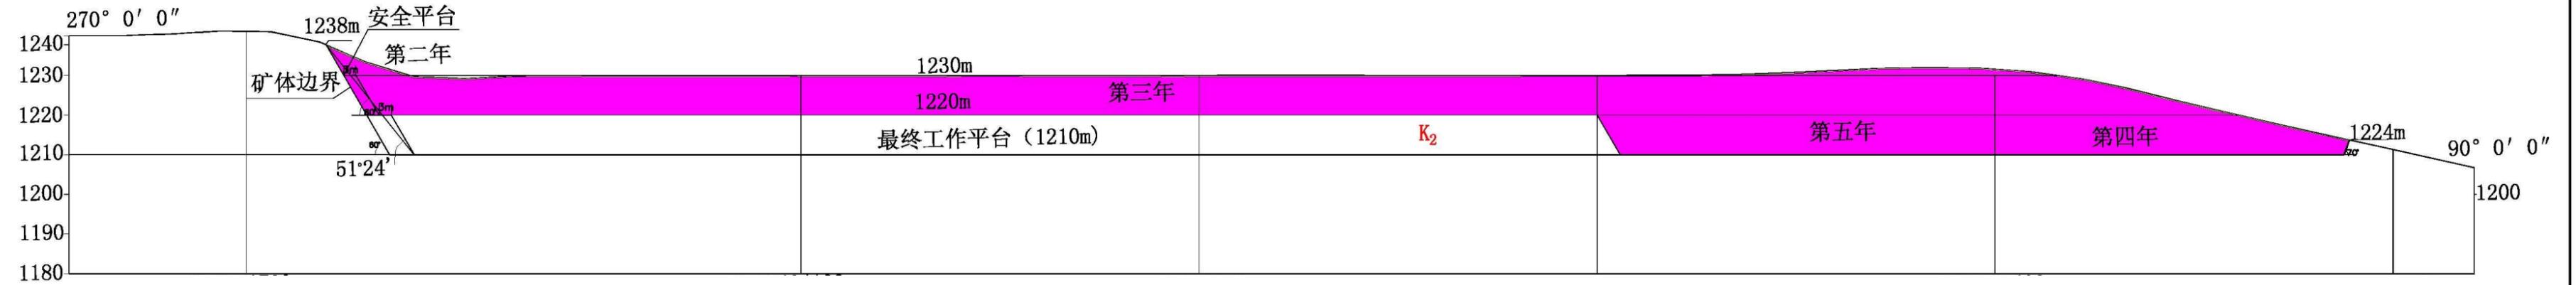
图 1-3 矿山开采终了剖面图（附近期开采计划图）

A--B剖面

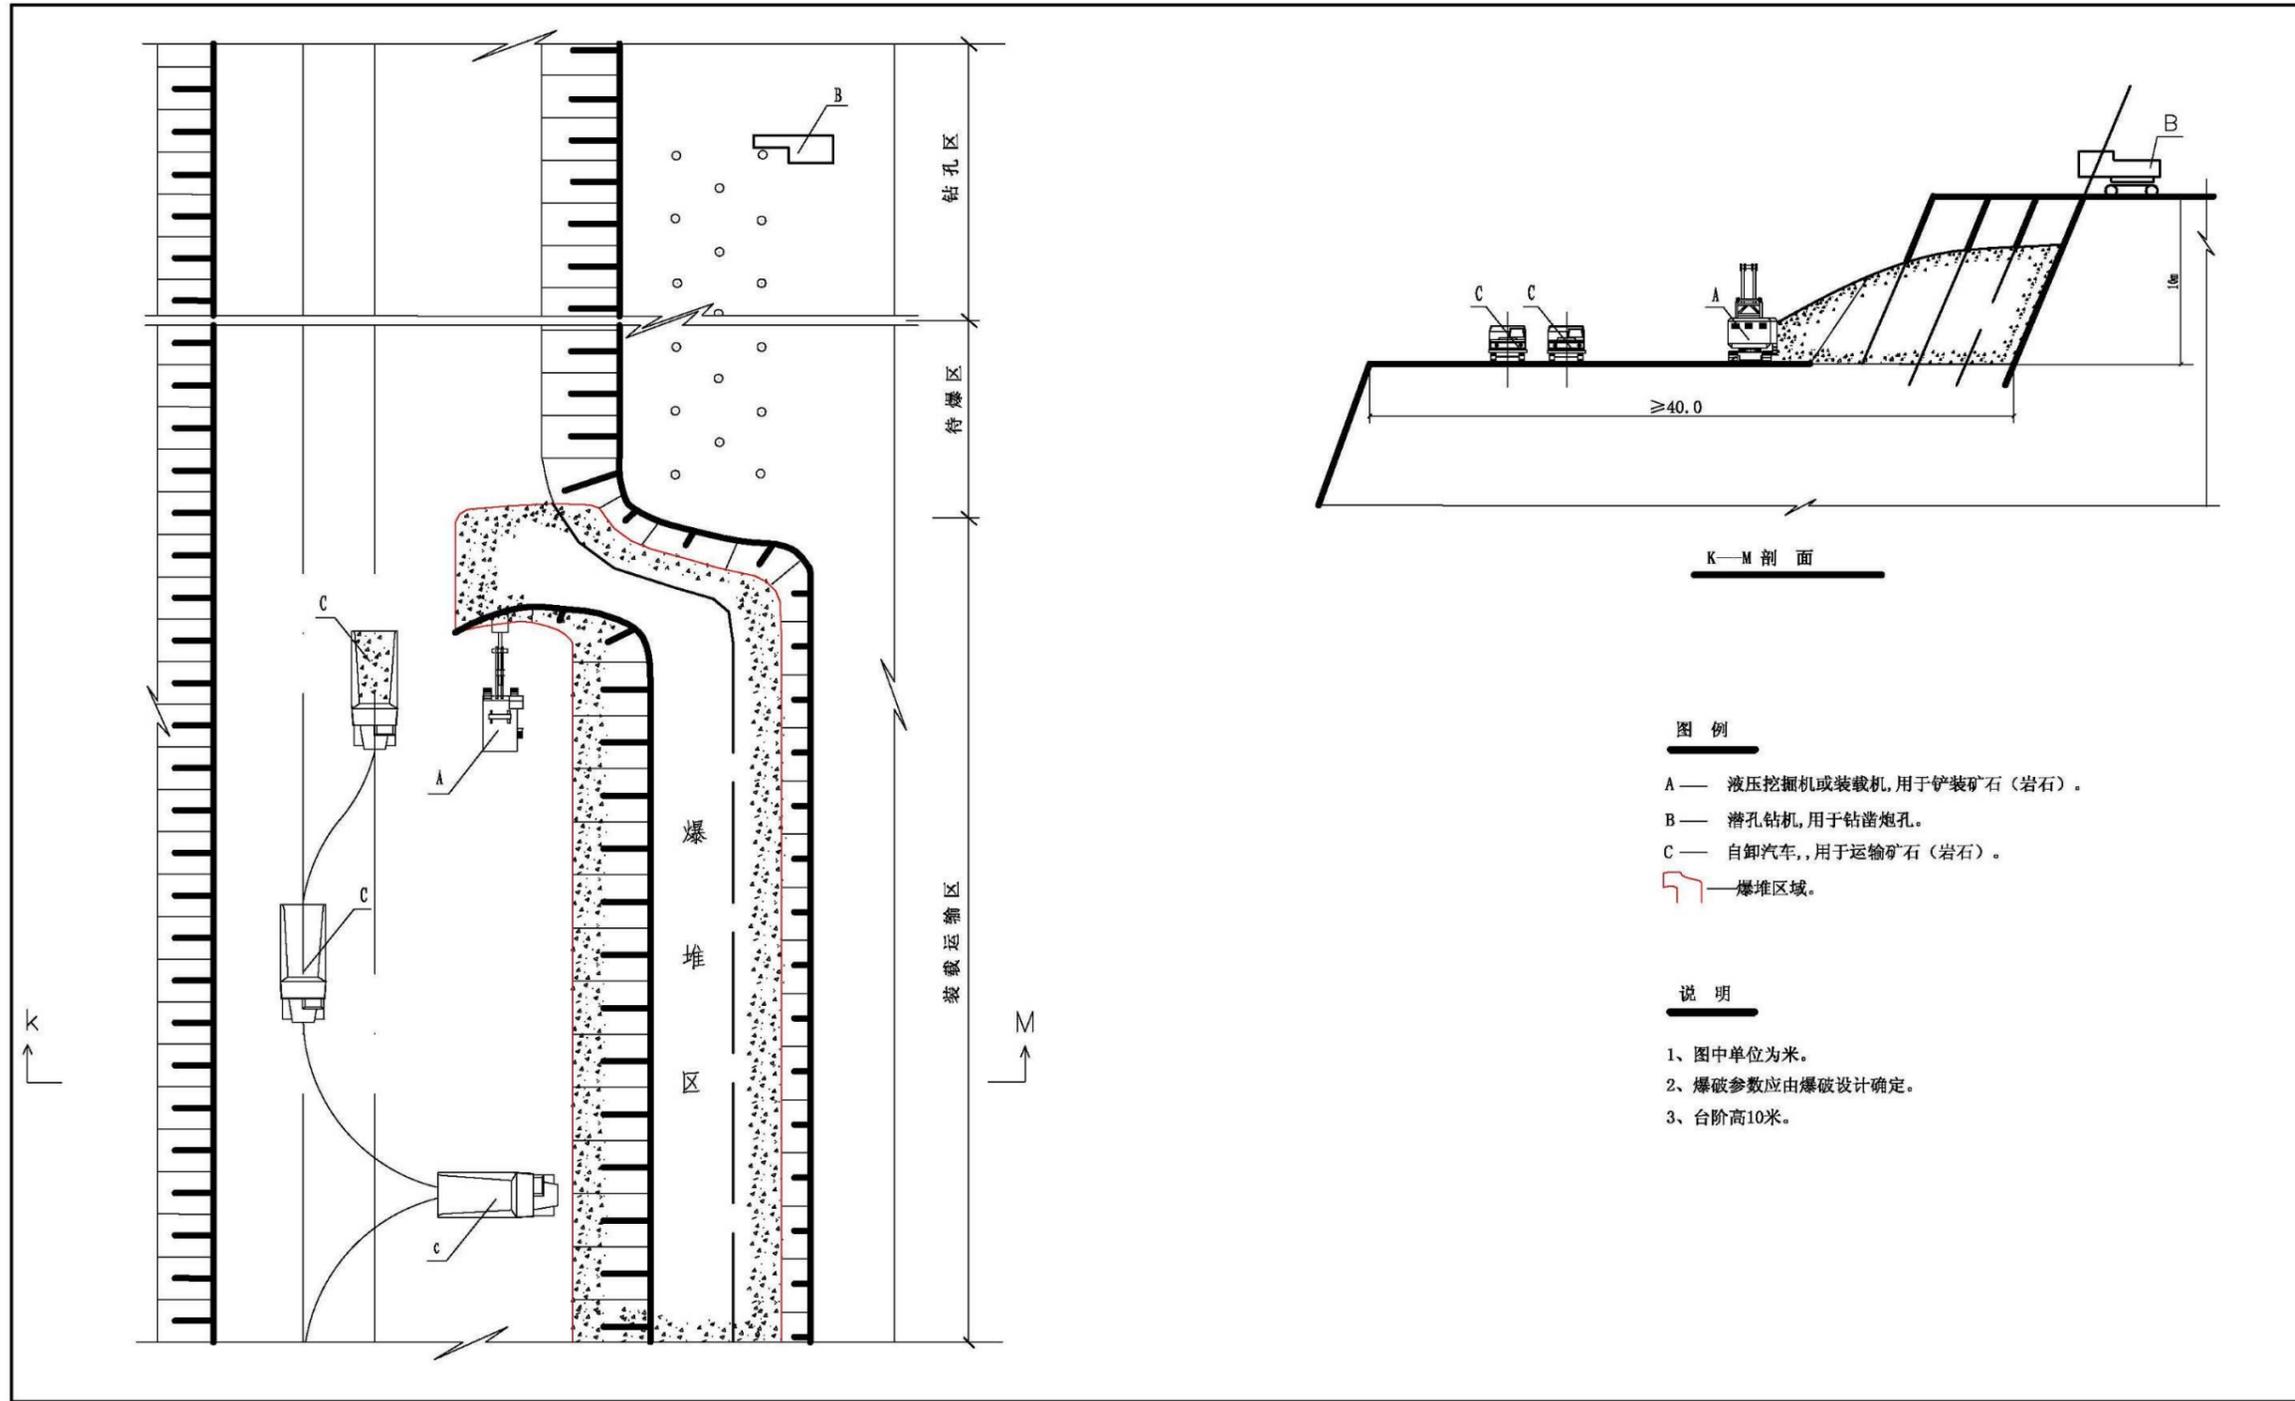
图 1-5 采矿方法图

采用自上而下分台阶式开采，中深孔爆破，详见图 1-5 采矿方法图。

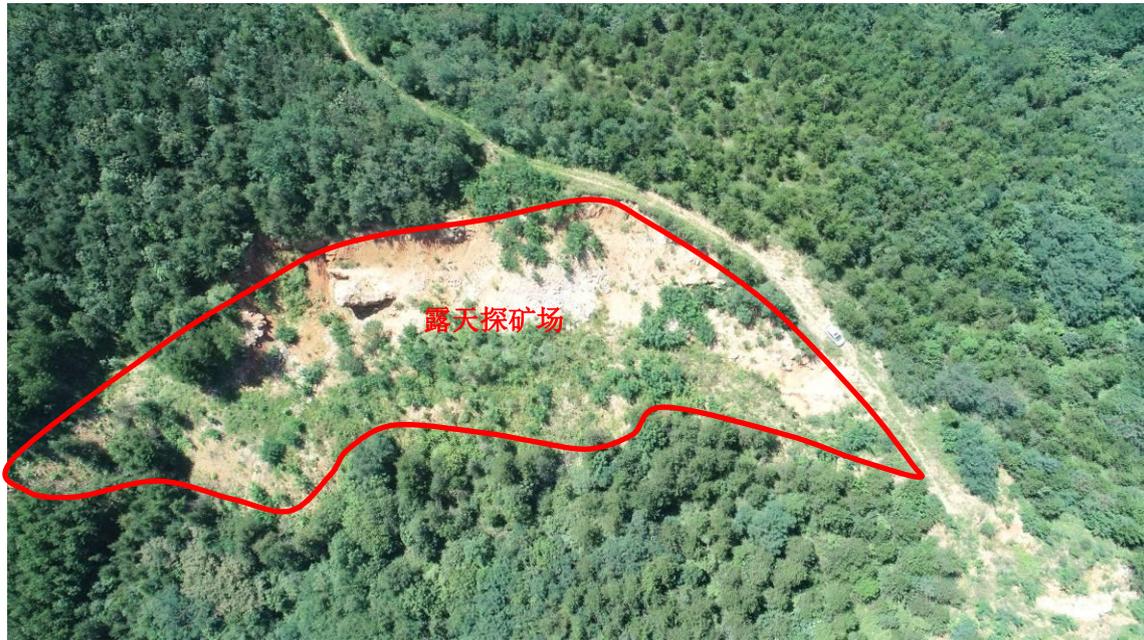
照片 1-1 露天探矿场（镜向 190°）

矿山企业在 2015 年探矿过程形成了 1 个露天探矿场，其南北长约 60m，东西宽约 120m，露天探矿场最高开采标高为 1250m，最低开采标高 1230m，高差为 20m，已形成的露天探矿场（见照片 1-1），占地面积为 0.6232hm²，损毁土地类型为乔木林地。

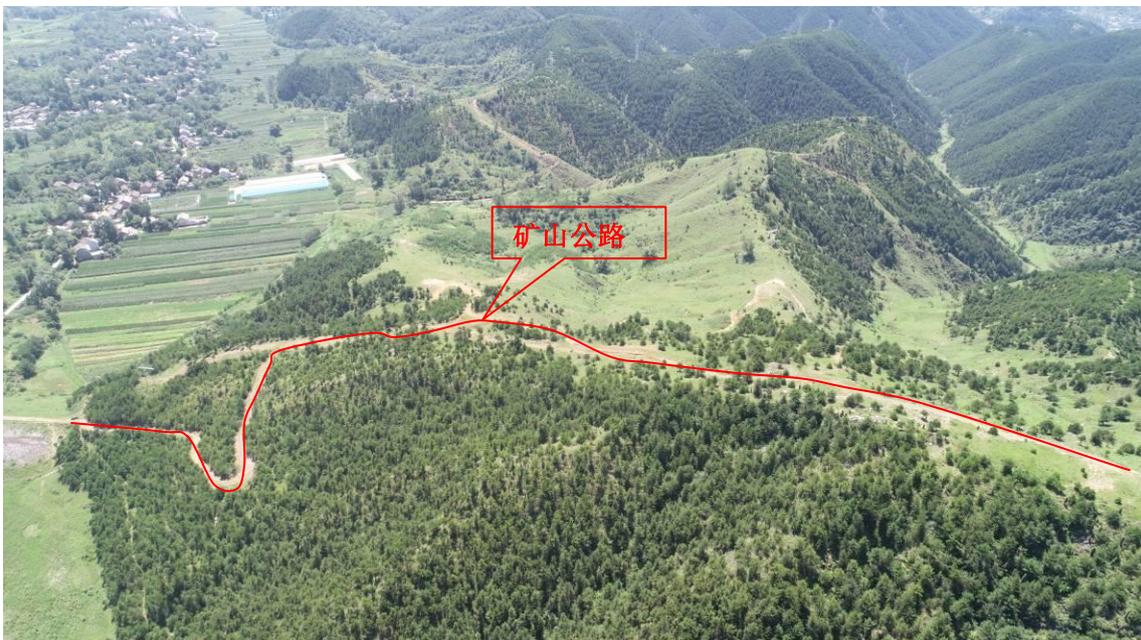
照片 1-2 矿山公路（镜向 135°）

矿山已形成了长约 1689m 的矿山公路（见照片 1-2），主要位于矿区南侧山梁一

带，其宽度 5m，路面为碎石路面，占地面积 0.8445hm²，损毁土地类型为乔木林地、其他林地、天然牧草地、其他草地、水工建筑用地。

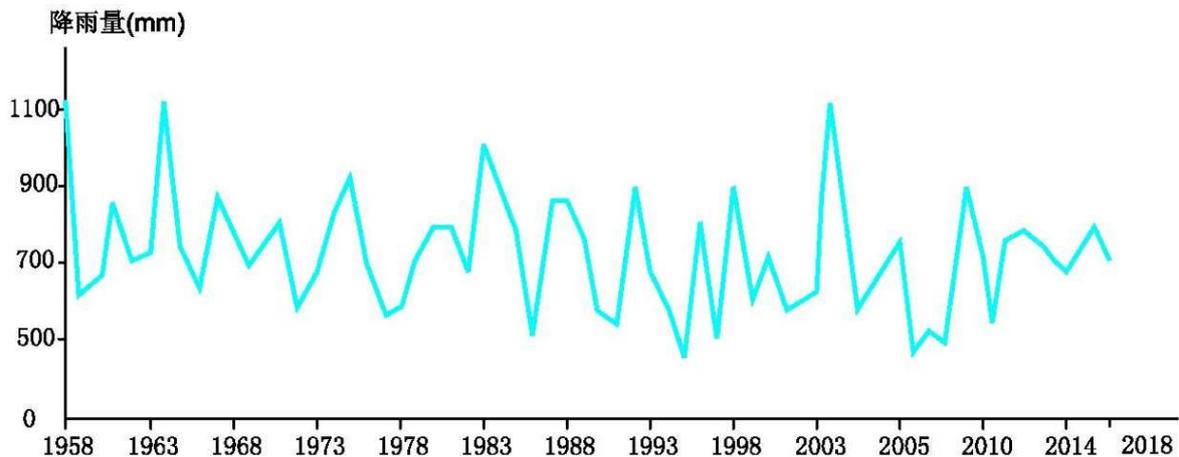
图 2-1 洛南县多年年平均降水量曲线

依据洛南县气象站 1958~2018 年的资料统计，历年平均降水量 754.8mm，降水量最多的 1958 年为 1108.1mm，最少的 1995 年为 439.4mm。洛南县降水量具有明显的年际变化特征，全年降水量 1000mm 以上年份为 1958 年、1964 年、1985 年、2003 年。从曲线分析，大致 2~4 年有一次小丰水年，8~10 年有一次大丰水年（见图 2-1）。

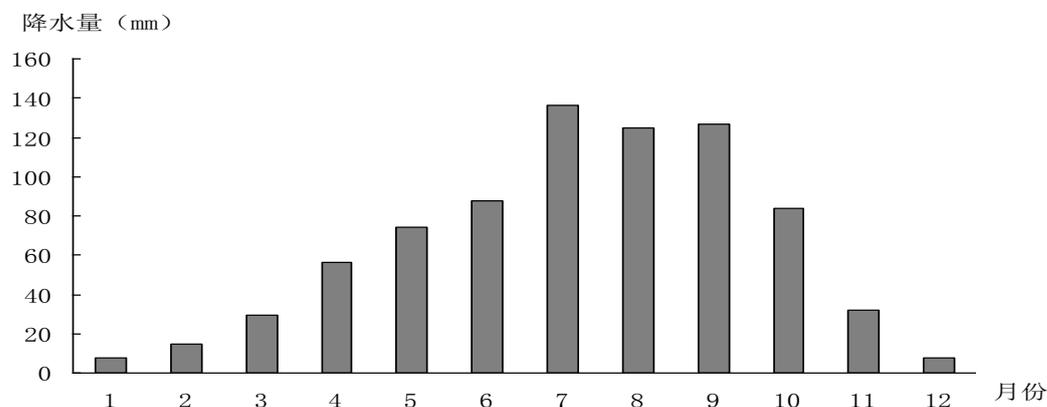
图 2-2 洛南县多年 (1958-2018 年) 月平均降水量曲线图

洛南县年内降水的季节性变化也极为明显，从 1958~2018 年统计资料分析，年内降水呈明显的驼峰型，全年降水量主要集中在 7、8、9 三个月，3 个月降水量为 37.2mm，占全年降水量 49.8%（见图 2-2）。评估区年降雨量处于 750mm-800mm 之内（见图 2-3）。

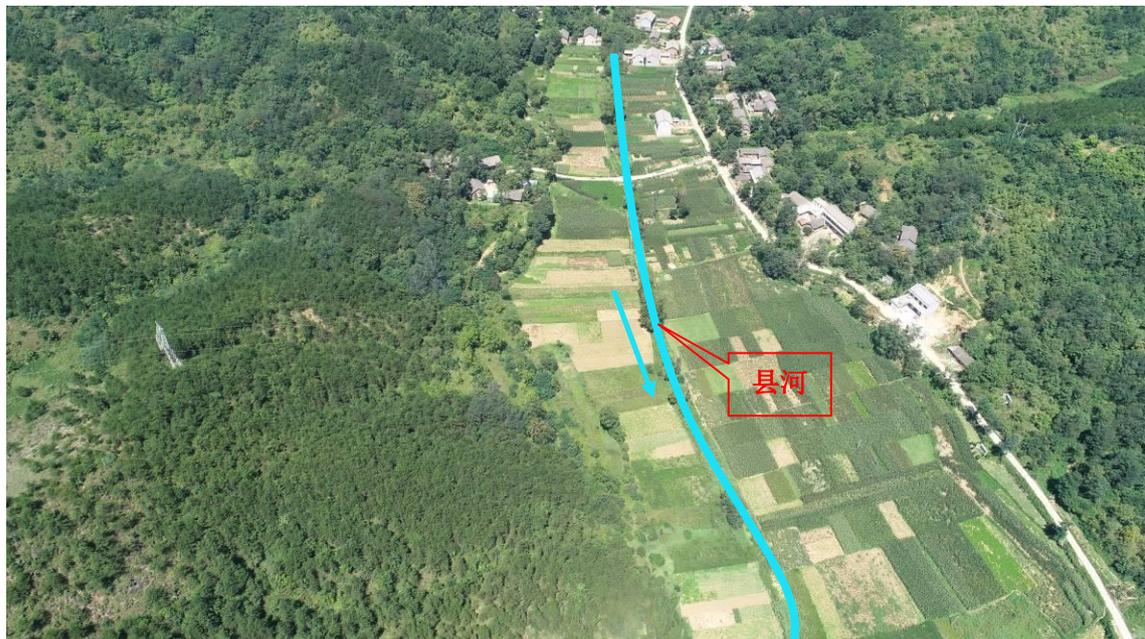
照片 2-1 县河现状（镜向 315°）

评估区周边主要水系为县河水系（见图 2-4），未来采矿活动主要集中在县河西南侧的山坡上，该处属县河发源地，水系流向为由西北向东南经永丰镇、四皓、城关最后在花石浪处汇入洛河，属洛河一支流水系。经调查矿区范围上游段县河水系长约 4.5km，汇水面积为 10.2km^2 ，该段县河平均比降为 5%（局部 15%），由于该处处于县河源头，平水期水量 $0.0180\text{m}^3/\text{s}$ ，枯水期水量大于 $0.002 \text{m}^3/\text{s}$ ，最大洪水流量为 $3.5\text{m}^3/\text{s}$ ，受大气降水影响显著（见照片 2-1），未来矿山开采最低标高为 1210m，该段县河平均海拔标高为 1120m，另外该处位于县河源头位置，汇水面积相对较小，因此县河水系对矿区地质环境的影响程度较轻。

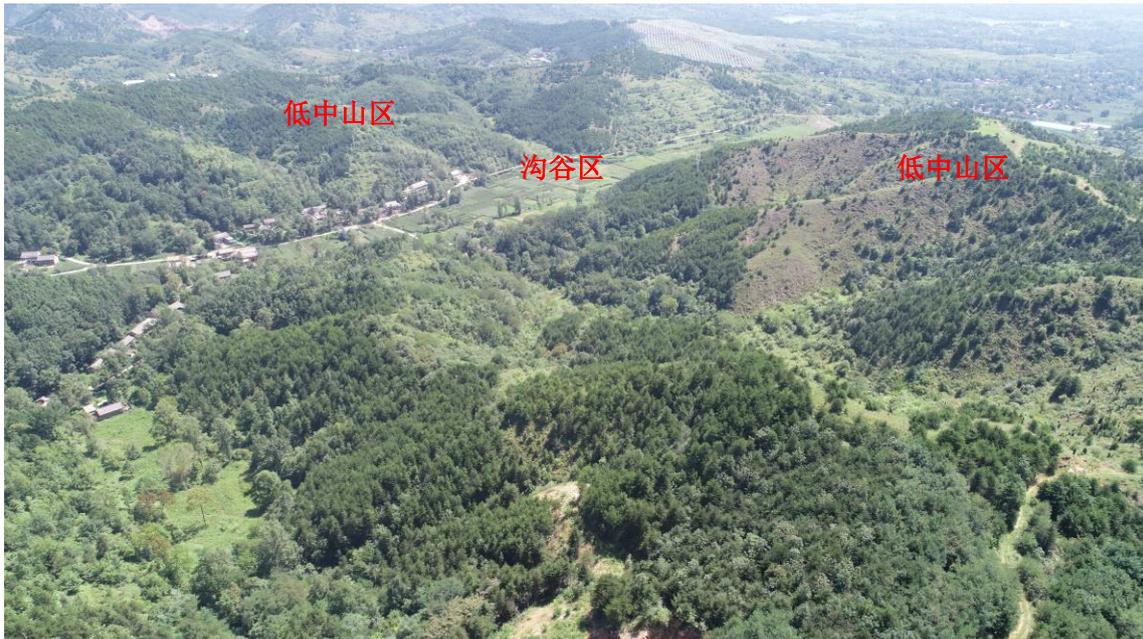
照片 2-2 评估区地形地貌（镜向 45°）

矿区位于秦岭南坡支脉之中，地形总体西北高东南低。山脉总体走向为近南北向，低洼处常有第四系残坡积砂土和原岩碎块。最高海拔标高为 1280m，最低海拔标高为 1120，相对高差为 160m。山体坡度一般为 20°~35°，局部有陡坎约 70°，属低中山地貌。县河位于矿区西北侧地势相对平坦，平均海拔 1120 米，总体坡降 5%（局部 15%），属沟谷地貌区。矿区地形地貌特征见照片 2-2、图 2-5。

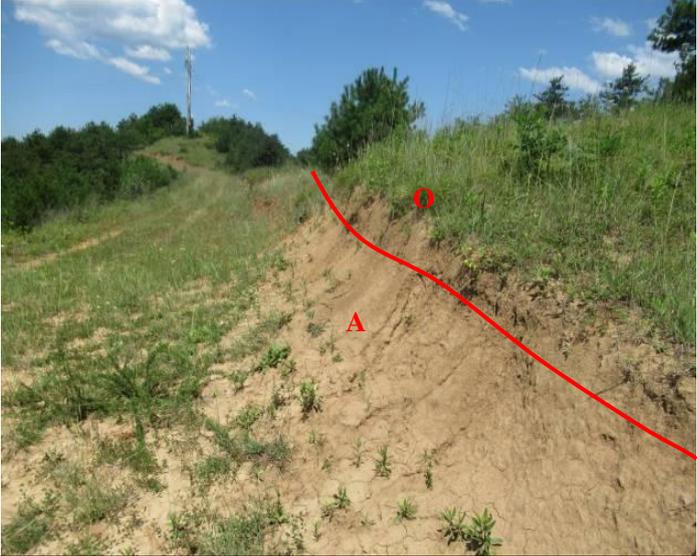
土层	描述	剖面	层厚
0层(有机残落层)	植物茎秆堆存, 富含有机质

8cm
A层(淋滤层)	褐土为主, 富含有机质		45cm
0层(有机残落层)	植物茎秆堆存, 富含有机质

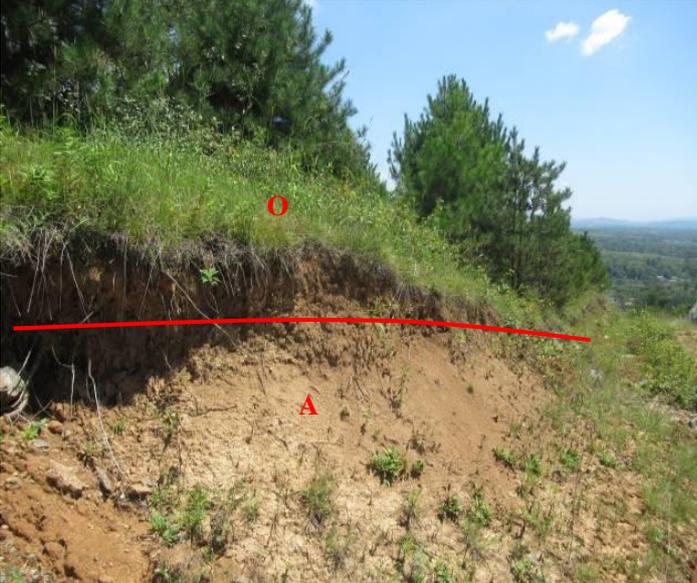
9.5cm
A层(淋滤层)	褐土为主, 富含有机质		35cm

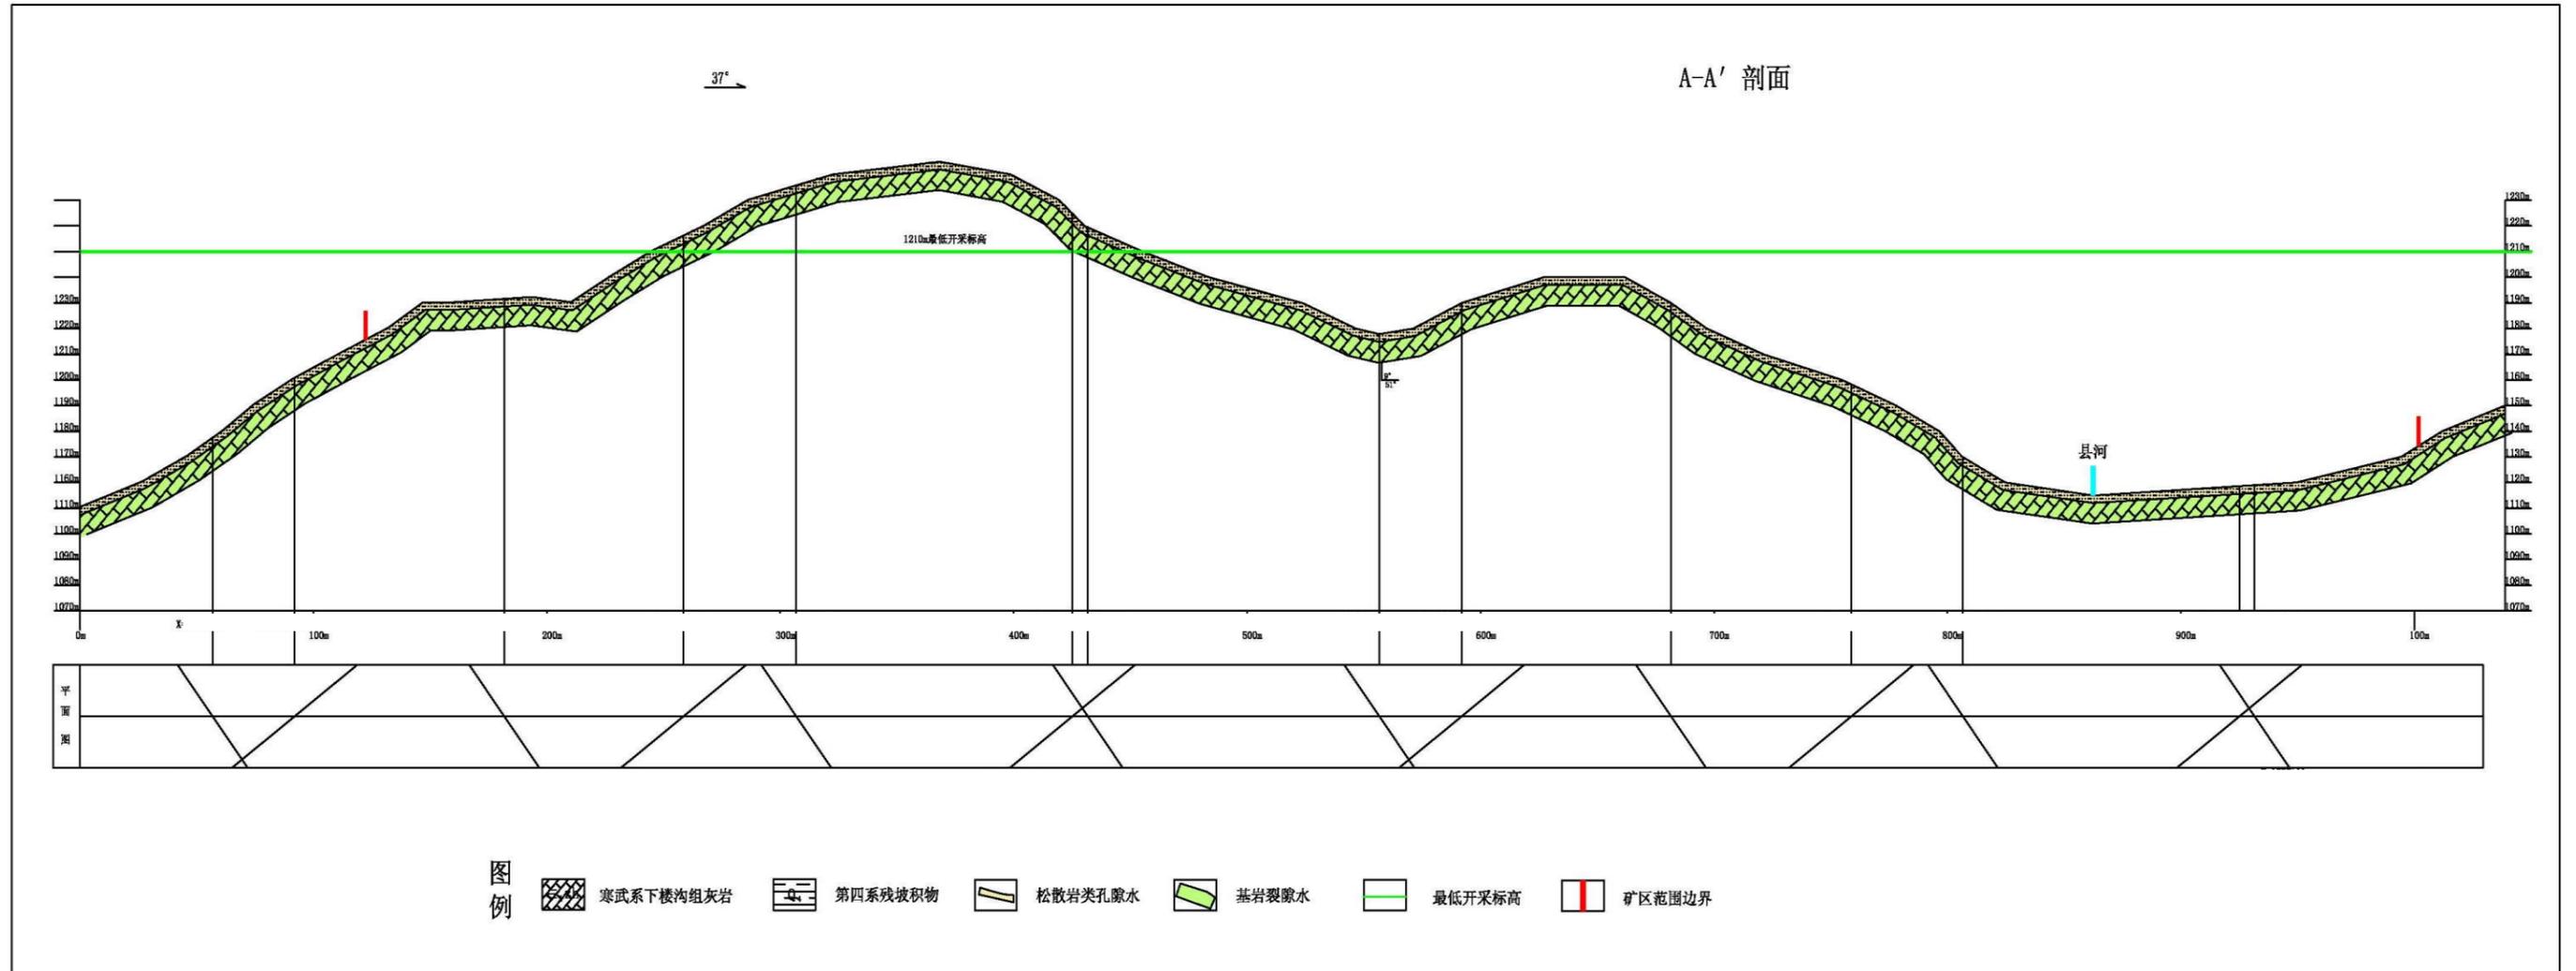
2-7 矿区水文地质剖面图

根据地层岩性、地下水赋存特征及水动力性质, 可将地下水类型分为第四系松散层孔隙水和基岩裂隙水 (见图 2-7 矿区地质水文剖面图)。

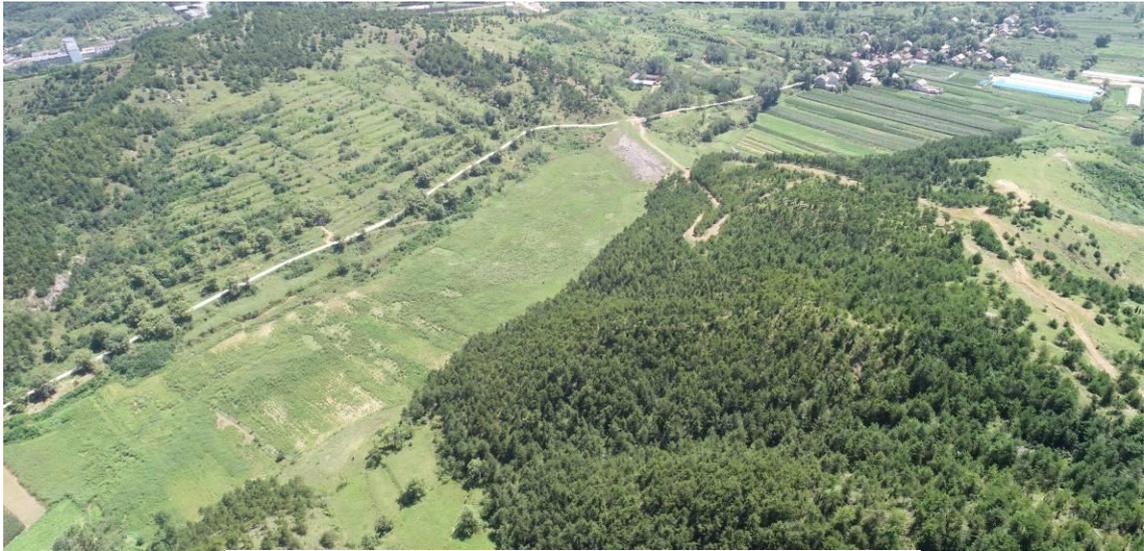
照片 2-13 矿山人类工程活动-采矿活动（镜向 106°）

矿山采矿活动是矿区最主要的人类工程活动，根据野外调查，矿山企业在 2015 年探矿过程形成了 1 个露天探矿场和矿山公路等工程（见照片 2-12），上述工程的形成对地形地貌景观影响较严重，损毁林地资源，矿山公路开挖坡脚，引发滑坡地质灾害，因此人类活动较强烈，对地质环境的影响、破坏较严重。

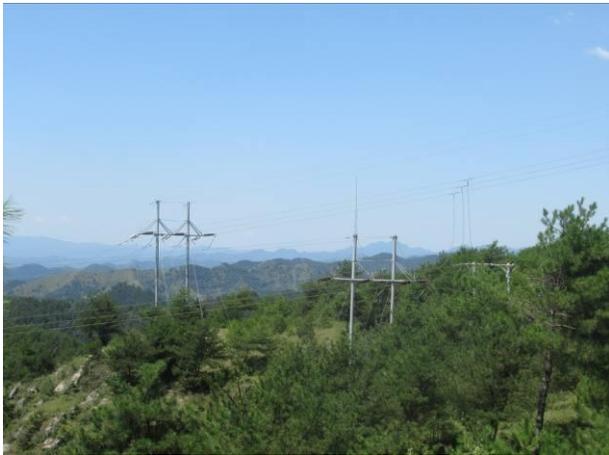
照片 2-14 高压输电线（镜向 275°）

根据野外调查，在矿区内有高压输电线自西向东横穿矿区（见照片 2-14）、在矿区东侧约 400m 处存在一处废弃拦水坝（见照片 2-15），其中高压输电线已建设完成，而废弃拦水坝属 80 年代修建的水工建筑物，目前已废弃。综上所述，上述工程对矿山地质环境影响程度较轻。

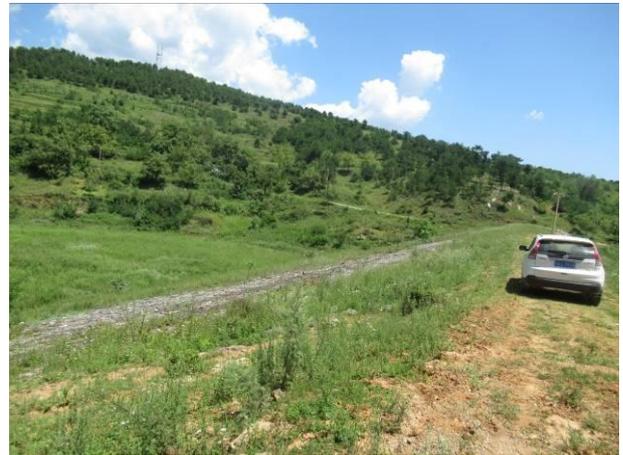
照片 2-15 废弃拦水坝（镜向 72°）

(7) 水域及水利设施用地：二级地类为水工建筑用地（见照片 2-15），主要位于废弃拦水坝处，其面积为 0.7009hm²，占矿区面积的 0.37%。

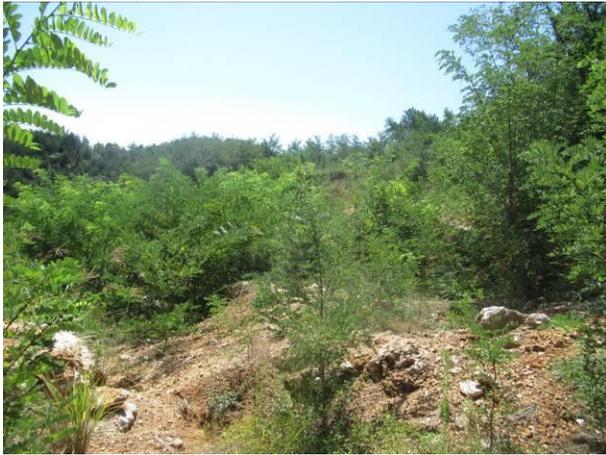
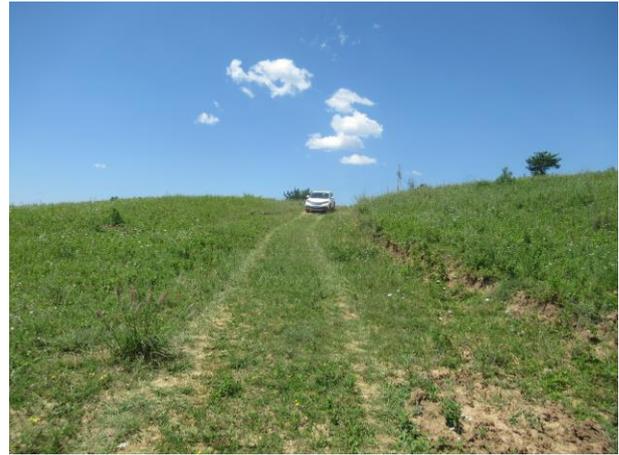
照片 2-16 露天探矿场自然复绿现状（镜向 97°） 照片 2-17 矿山公路自然复绿现状（镜向 287°）

根据调查，矿山企业未单独编制《矿山地质环境保护与恢复治理方案》和《土地复垦方案》，目前露天探矿场和矿山公路部分区域已自然恢复植被（见照片 2-16、照片 2-17）。

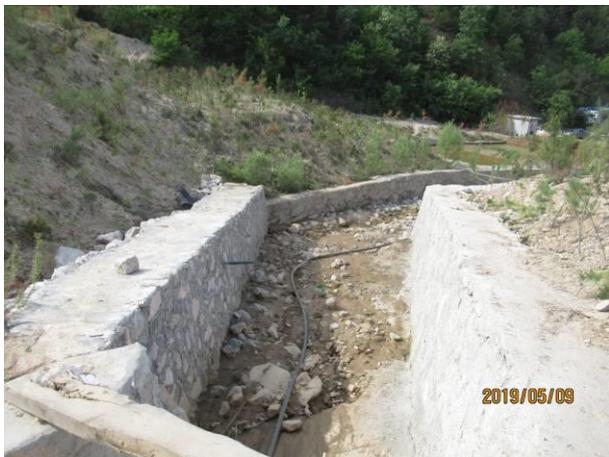
照片 2-18 治理工程-排水渠（镜向 10°）

矿山主要工程有：覆土 12000 立方米、植树（塔柏 2000 株、油松 45000 株、葛藤 2000 株）、种草（黑麦草、高羊毛种子 400 斤、洋槐籽 100 斤、油菜籽 50 斤）、修建排水渠 350m、沉淀池 10 个、挡墙 40m、硬化厂区道路 600m、清理河道淤泥 13916 立方米、标识牌 4 块，治理面积达 3.2203hm²，治理效果见照片 2-18、照片 2-19、照片 2-20、照片 2-21、照片 2-22、照片 2-23、照片 2-24、照片 2-25。

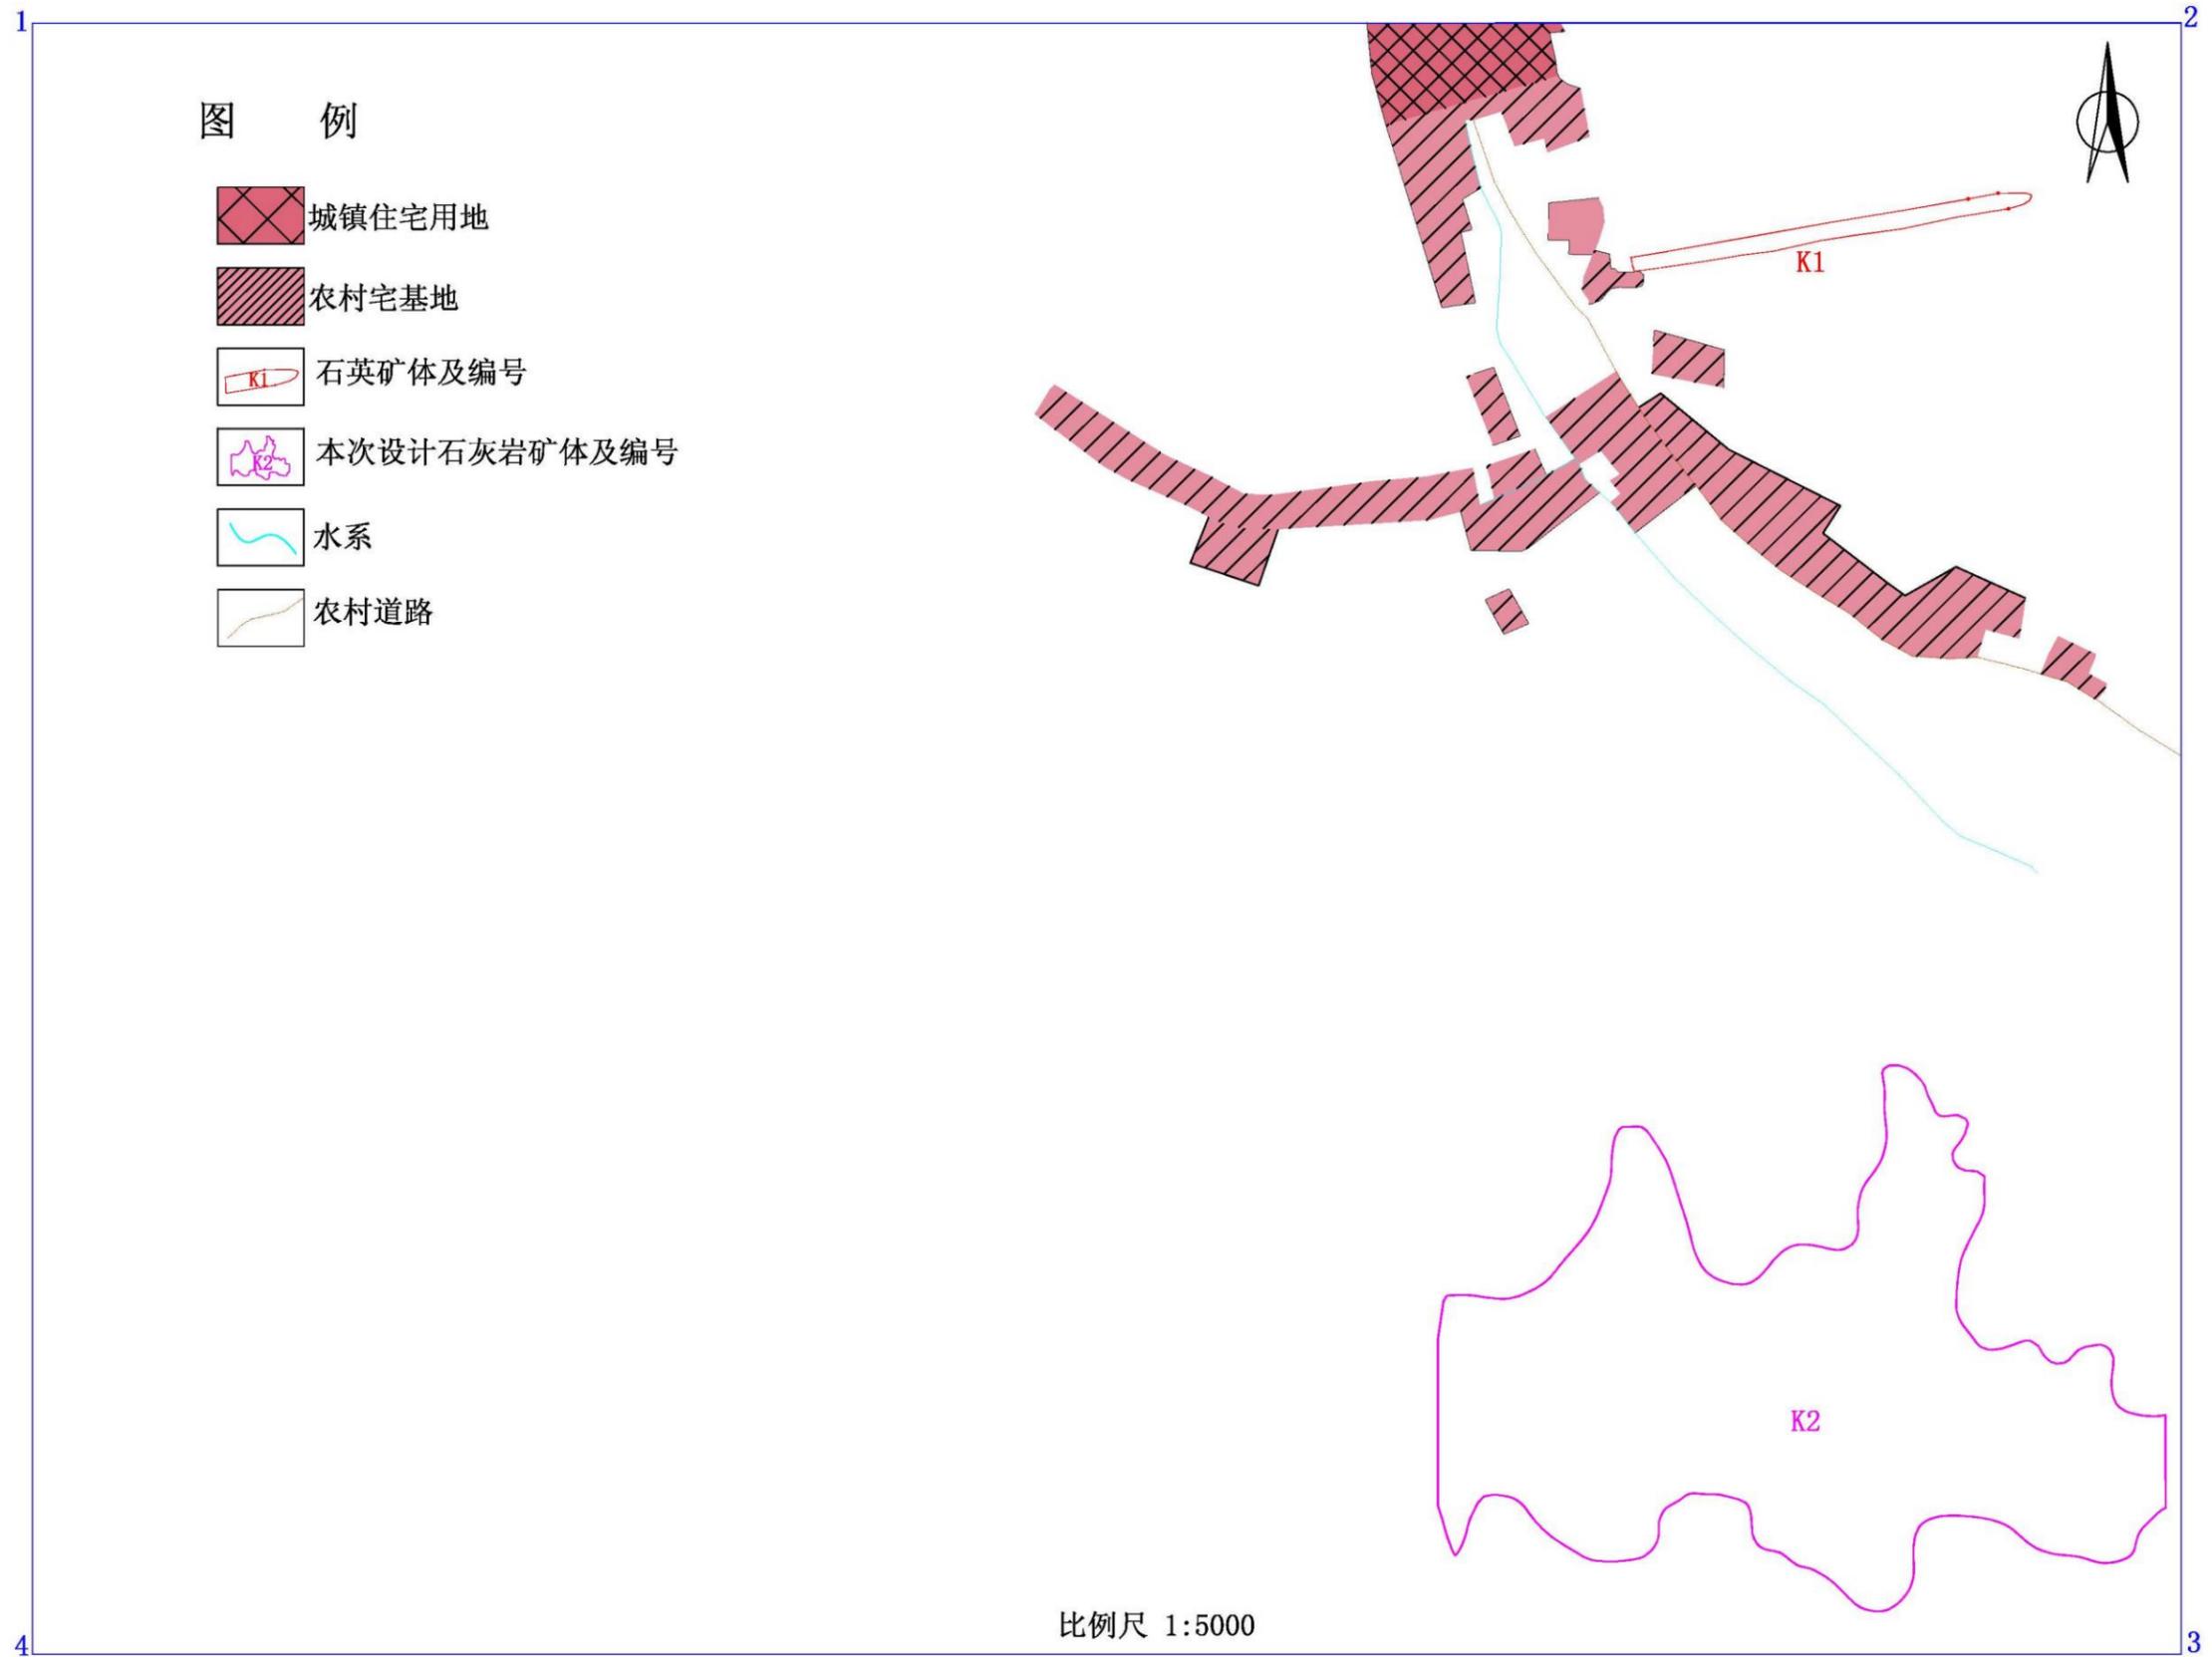
图 3-1 矿区内的居民点与采矿区的位置图

在评估区范围内有零散居民居住，居民集中居住区人口约为 240 人（约 60 户），由于 K2 矿体开采为露天开采、中深孔爆破，爆破警戒线范围为 300m（详见图 3-1 矿区内的居民点与采矿区的位置图），矿区东北居民集中居住区距露天采场最近直线距离为 430m，处于爆破警戒线范围之外。评估区内除有高压输电线、废弃拦水坝之外，无重要的地质遗迹、人文景观、各类自然保护区、饮水水源地、电力工程、铁路、公路交通干线和通讯线路等。矿山及周边其他人类重大工程活动主要有矿山采矿活动、农业种植、高压输电线、废弃拦水坝。矿山生产建设破坏土地类型为耕地、林地草地、其他草地、水域及水利设施用地；根据《矿山地质环境保护与恢复治理方案编制规范》(DZ/T 0223-2011)附表 B.1 评估区重要程度分级表（见表 3-2），确定评估区重要程度为重要区。

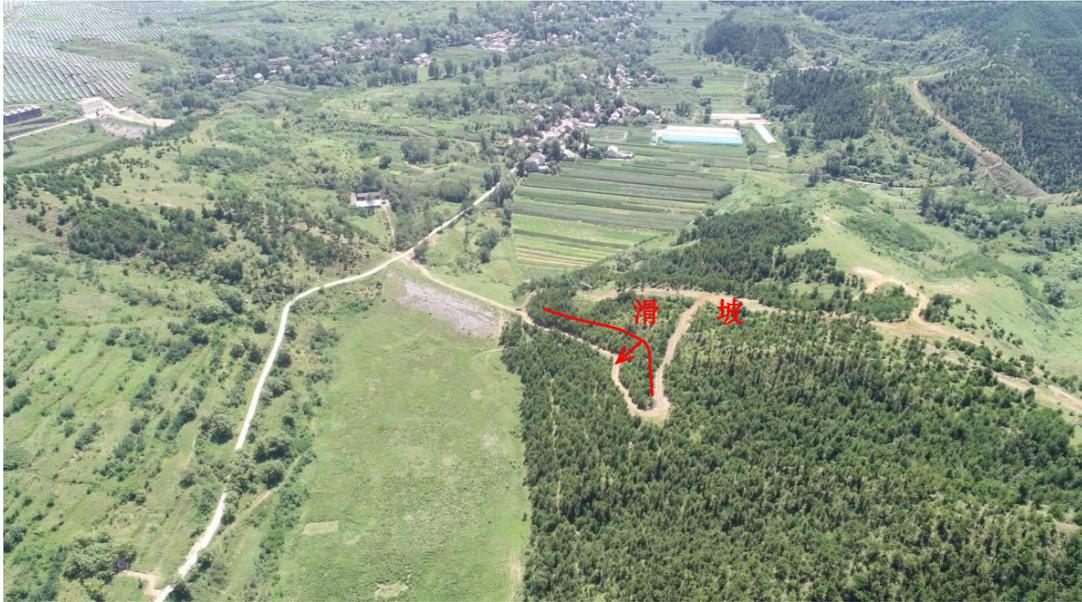
照片 3-1 滑坡 (H₁) 隐患全貌 (镜向 140°)

主要形成因素是矿山在修建矿山公路过程中对该处的坡脚进行了开挖，破坏了该处岩土体的内部应力平衡，加之该处边坡较陡、第四系堆积物相对较厚，在自重、降水、震动等因素作用下可能发生滑坡灾害。主要威胁对象为矿山道路、运输车辆及矿工的安全。

综合分析认为现状条件下该滑坡中等发育、危害程度中等、危险性中等。

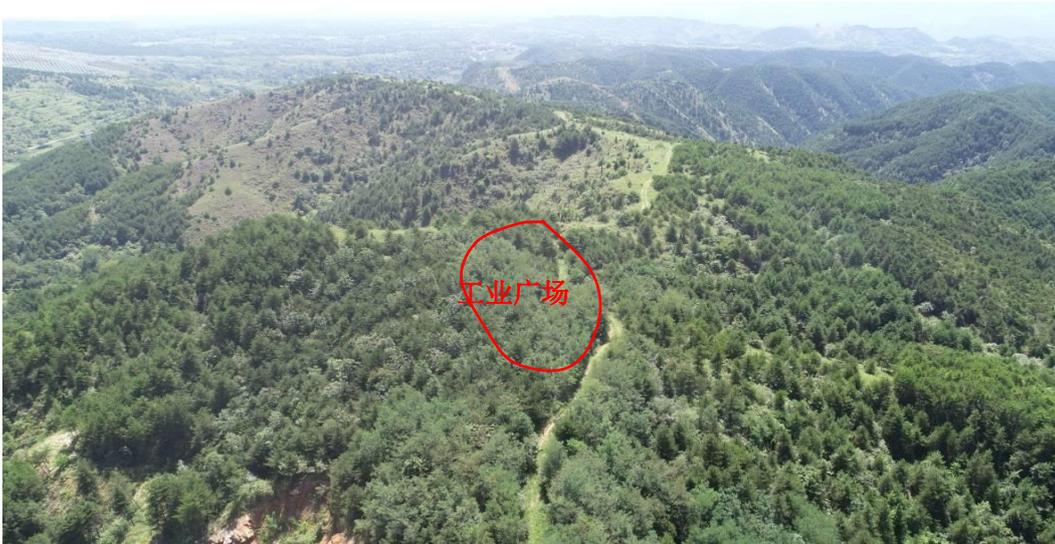
照片 3-4 工业广场所处位置（镜向 130°）

根据《矿产资源开发利用方案》矿山生产工业场地部分设施位于矿区范围西侧梁顶平缓地带（见照片 3-4），主要有变配电室、机修车间、休息室和库房等；矿石粗料加工厂位于矿区东侧县河废弃拦水坝上游坡脚阶地处、职工宿舍、办公室、食堂等修在西湖水库靠公路一侧的平缓地带（见照片 3-5），建筑物为一层、高度为 3m 左右、建筑结构为彩钢和砖混。上述建筑物的建设规模较小，存在少量坡体开挖和填方工程（坡体开挖平均高度为 1.5m、回填高度为 1.5-3m 左右），不会形成高陡边坡，因此预测工业广场引发地质灾害的可能性小，危险性小。

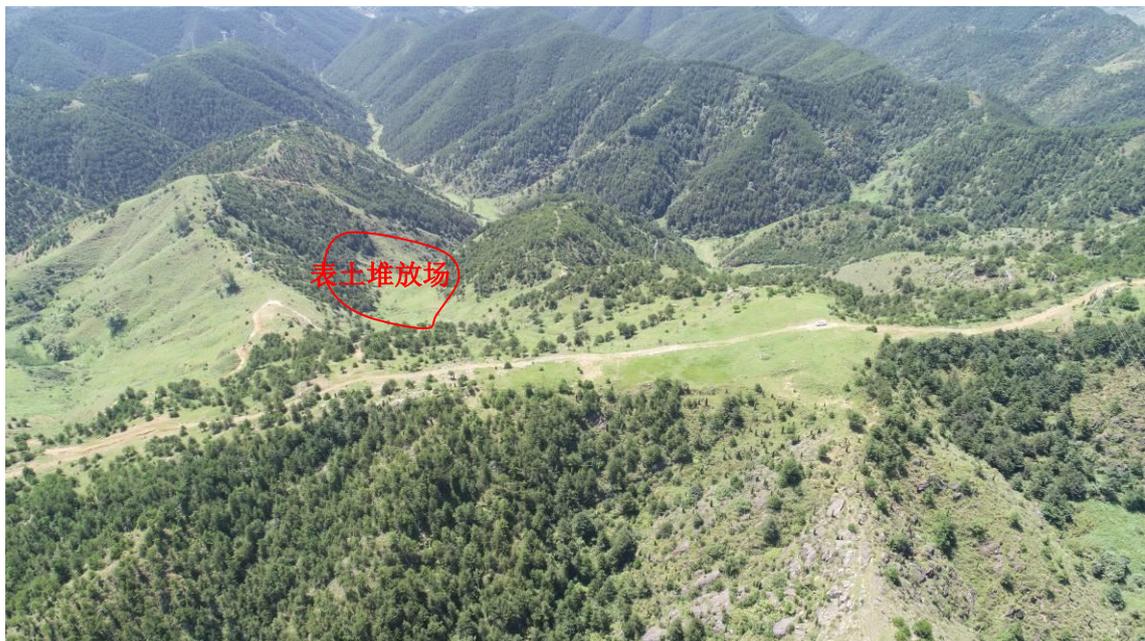
照片 3-6 表土堆放场所处位置（镜向 179° ）

矿区内灰岩矿体直接出露地表，覆盖层较薄，剥离量小，矿山剥离风化层中的主要成分也为灰岩，因此大部分可以直接利用。少量废渣可用于铺垫工业场地及矿山运输道路。在露天采场的南侧一冲沟内设置一表土堆放场（见照片 2-6），主要将地表剥离土集中堆放在南侧一冲沟处，该处地形平均坡度为 23° 、最大堆置高度为 30m（分 4 层台阶堆放、每个堆放台阶高度为 5m）（见图 3-3 剖面图），经估算矿山未来产生的表土为 4.89 万立方米，预测未来随着表土量的不断增多，在降水等因素下引发滑坡（ H_2 ）地质灾害的可能性中等，危险性中等。

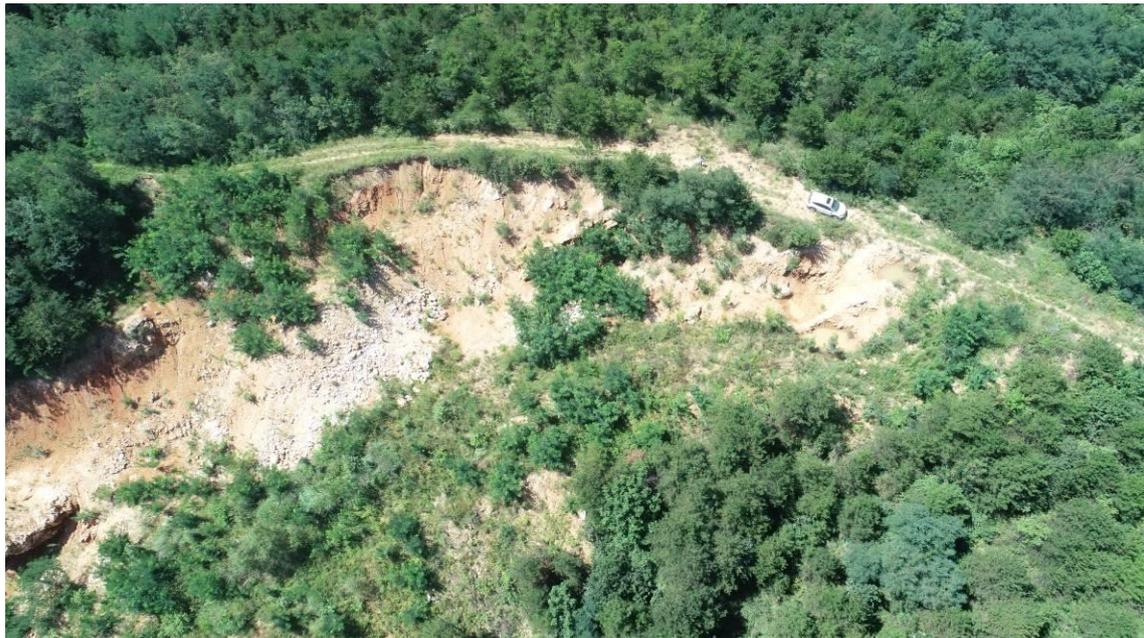
照片 3-8 露天采场、矿山公路现状（镜向 190°）

1) 露天探矿场：矿山企业在2015年探矿过程形成了1个露天探矿场，露天探矿场最高开采标高为1250m，最低开采标高1230m，高差为20m，已形成的露天探矿场（见照片3-7），占地面积为0.6232hm²，损毁土地类型为乔木林地。上述工程的形成造成该处地表植被破坏、部分区域基岩裸露，视觉不美观，对地形地貌影响和破坏较严重。

2) 矿山公路：矿山已形成了长约1689m的矿山公路（见照片3-7），主要位于矿区南侧山梁一带，其宽度5m，路面为碎石路面，占地面积0.8445hm²，损毁土地类型为乔木林地、其他林地、天然牧草地、其他草地、水工建筑用地。矿山公路的形成造成该处地表植被破坏、部分区域基岩裸露，对地形地貌影响和破坏较严重。

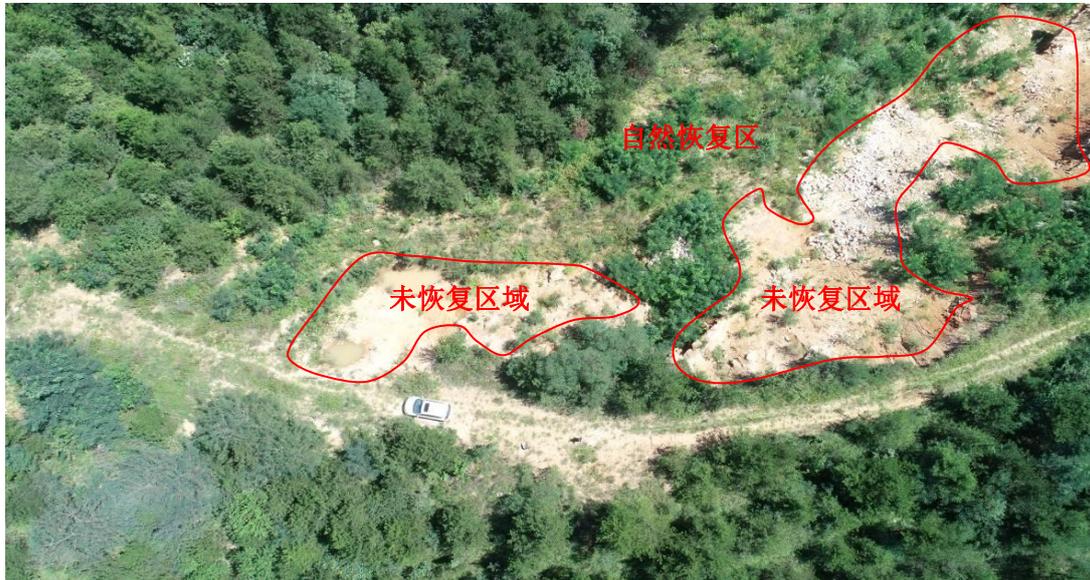
照片 3-9 露天探矿场恢复现状(镜向 20°)

目前露天探矿场和矿山公路部分区域已自然恢复植被（见照片 3-9、照片 3-10），其他已损毁区域均未进行恢复治理（见照片 3-10、照片 3-11），未来矿山开采不会造成露天探矿场和矿山公路处土地重复损毁现象，本方案将对露天探矿场安排近期第一年进行恢复治理。

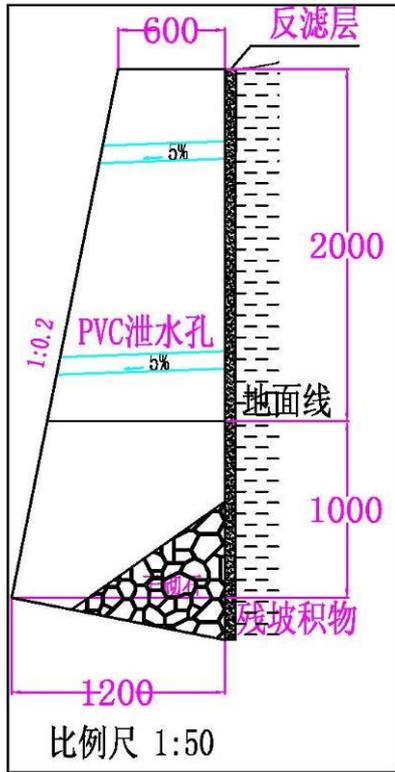
图 5-1 挡墙断面图 (单位: mm)

挡墙设计采用直立式，挡墙技术参数：采用浆砌片石，M10 砂浆砌筑，M7.5 砂浆勾缝，M10 水泥砂浆抹面。墙高为 3.00m，墙身尺寸为顶宽 0.8m，基础埋深 1m，坡比为 1:0.3。在墙身设置排水孔，排水孔采用 $\phi 100$ PVC 材料管材，排水孔水平方向间距 2.00m，垂直方向间距 1.00m，呈梅花状布置，排水孔坡比不小于 5%，在排水孔上端入口设反滤层，挡墙断面详见图 5-1。

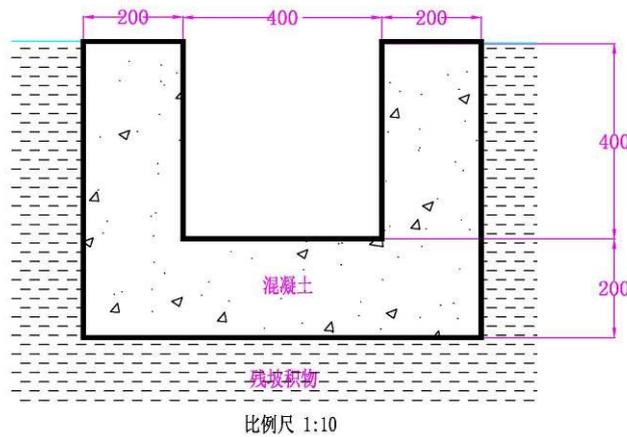
图 5-3 截排水渠断面图 (单位: mm)

截排水沟净断面规格为 0.4m \times 0.4m，壁厚为 0.2m，采用 C25 混凝土浇筑，截排水沟断面见图 5-3。

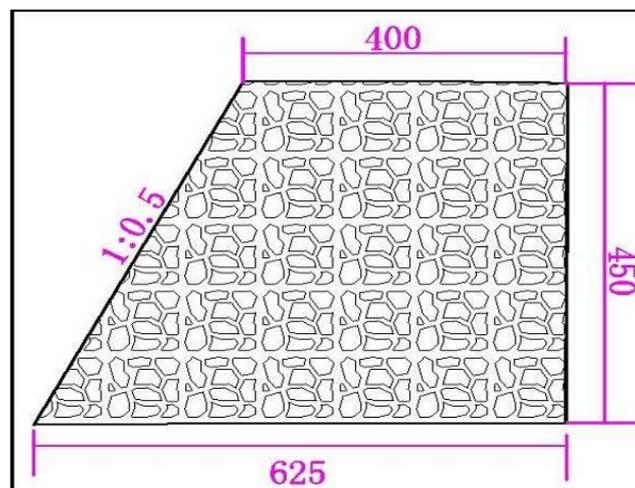
图 5-6 浆砌石挡墙断面图 (单位: mm)

浆砌石挡墙:在各个采矿平台边缘修建高 0.4m ,顶宽 0.4m ,坡比 $1:0.5$ 的浆砌石矮挡墙(见图 5-6),防止在降雨过程地表水将采矿平台上覆的土冲走,其工程量见表 5-8。
