商洛市思达矿业有限责任公司商南酉金大理石矿
矿山地质环境保护与土地复垦方案

商洛市思达矿业有限责任公司商南酉金大理石矿 矿山地质环境保护与土地复垦方案

编制单位：陕西奥杰矿业科技有限公司

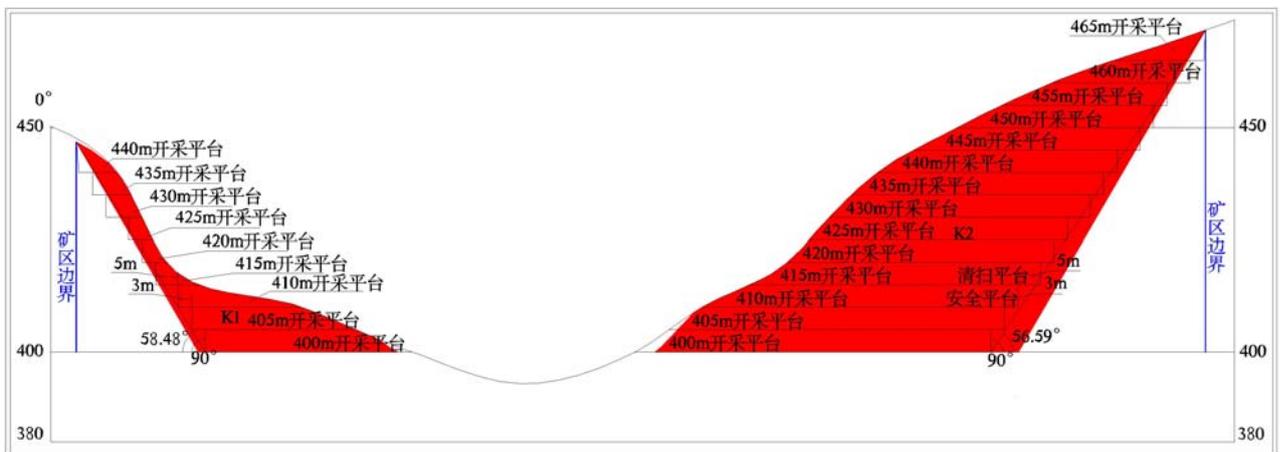
图 1-4 露天开采边坡剖面

采用圆盘锯开采，开采工艺为：剥离—开掘堑沟—回采锯切—叉装运输—清渣排弃。

露天采场终了边坡设计安全平台 3m，清扫平台 5m，安全、清扫平台间隔设置；终了台段坡面角 90° ，最终边坡角小于 60° 。本矿山终了边坡岩石致密坚硬、结构较均一，未受构造和岩体破坏，节理裂隙不甚发育，风化与蚀变微弱，力学强度高，干抗压强度一般 60—200MPa，溶蚀现象不发育；边坡高度 0~70m，最大边坡角符合安全边坡角度。

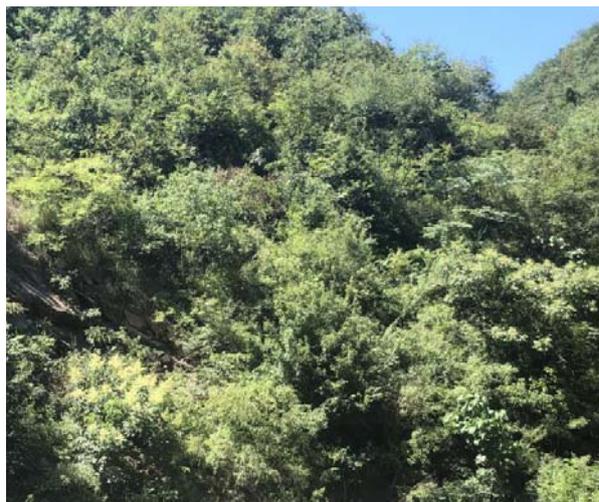
照片 2-2 松栎混交

评估区及周边植被发育，针阔叶混交林、灌草丛生。主要乔木树种有油松、华山松、栓皮栎、刺槐等松栎混交林，经济树种有油桐、生漆、桑等；灌木有马桑、荆条、连翘和葛藤等耐旱种类。草本植物常见的有铁杆蒿、白茅、毛苕子、小冠花、狗牙根和蒲公英等（详见照片2-2）。

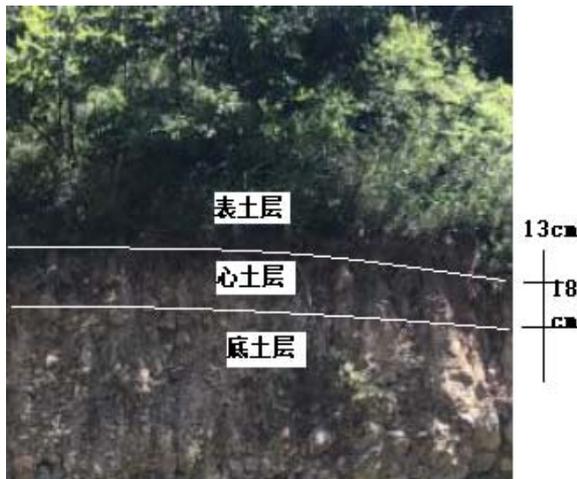
图 2-4 乔木林地土壤剖面图

据野外调查，评估区内土壤为黄褐土。由风化物残积母质或坡积母质发育形成的土壤，团粒结构。土体深厚，土壤呈黄褐色或黄棕色，质地粘重（粘壤土至粘土），土层紧实，尤以心底土中的粘粒聚积明显，表土层和底土层质地稍轻。尤其是受耕作影响较深的土壤和白浆化（漂洗）黄褐土，表土质地更轻，多为粘壤土，甚至壤土。土壤呈中性，pH6.5-7.5，有机质平均含量2.57%，全氮含量约0.14%，碱解氮141ppm，速效磷19ppm，速效钾185ppm，盐基饱和度≥80%，自上而下增高（见林地土壤剖面图2-4、林地土壤剖面图2-5）。

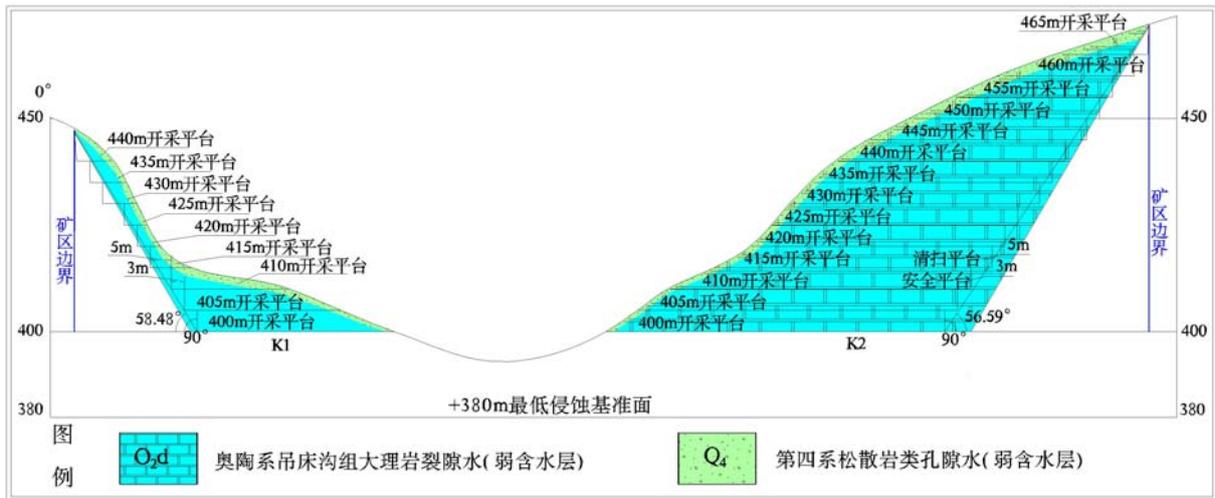
图 2-7 矿区水文地质剖面图（比例尺 1: 1000）

综上所述，综上所述，本矿床属于以风化裂隙充水为主、水文地质条件中等的裂隙充水矿床（见图 2-7）。

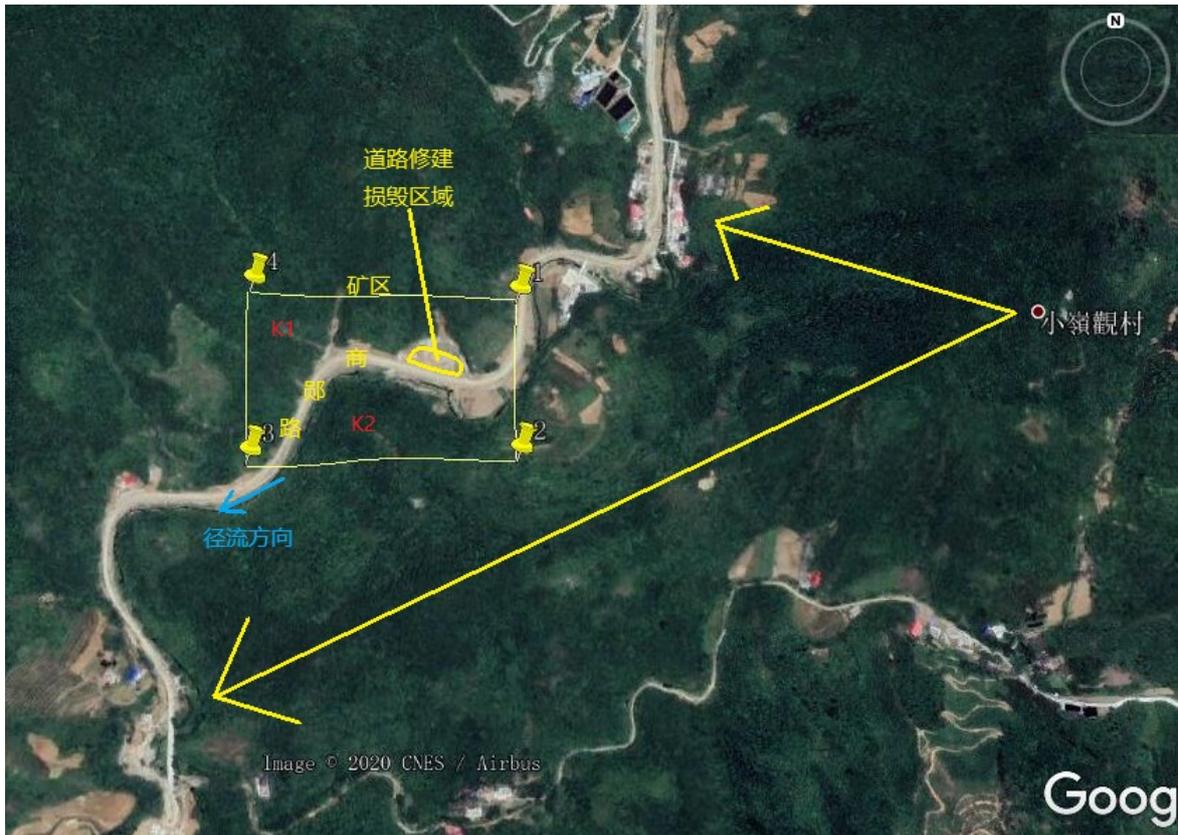
图 2-9 矿山及周边人类工程活动图(1: 10 万)

矿山及周边无重要的电力工程、铁路干线、主要交通干线、地质遗迹，也非重要风景区、国家重点保护的历史文物和名胜古迹所在地等。矿区内无常驻居民，区内的人类工程活动主要与采矿活动相关，有修路、建房及采矿工程（见照片 2-4/图 2-9）。

主要为周边矿山生产相关活动，周边大理石矿开采，场地建设，矿石运输等工程。后期本矿山工程主要为露天采矿工程、矿山道路和工业场地修建工程，露天采矿相关活动大面积破坏地表植被，对地形地貌景观影响严重。采矿开挖、剥离物堆放以及其它矿山设施的建设，使原来的土壤及植被遭到破坏。对地形地貌景观影响和破坏严重。

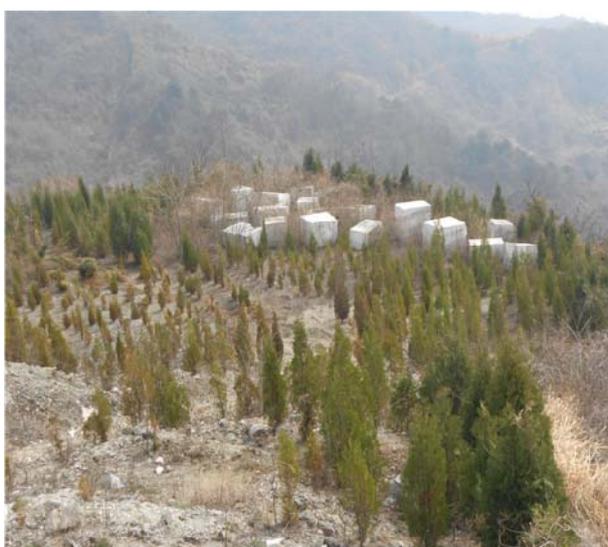
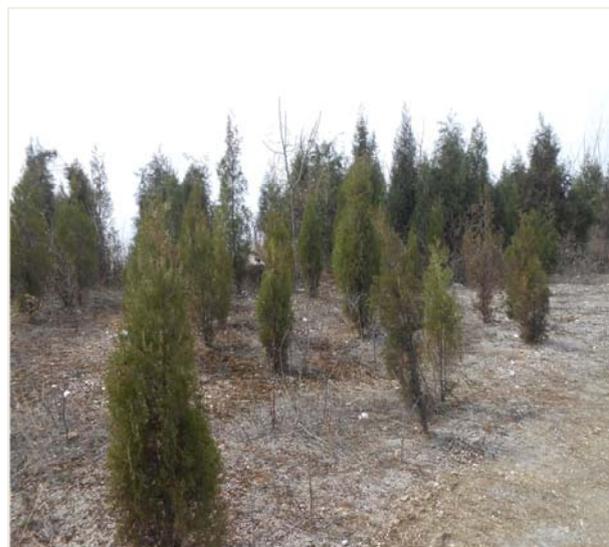
照片 2-5C1 采场下部平台绿化(镜像 120°) 照片 2-6C1 采场上部平台绿化(镜像 255°)

龙王沟大理石矿曾于 2014 年在 C1 采场部分地段进行过整平植树绿化。本次现场实地调查，C1 采场下部采矿台阶（约 1020m 标高）平台和上部台阶（约 1025m 标高）平台南侧边部进行了植树绿化，采取表土覆盖、平整、翻耕、培肥和管护措施，绿化面积约 0.62hm²，株行距 1-1.5m 不等，种植了刺柏树近 6000 株。目前大部长势良好（照片 2-5、照片 2-6）。

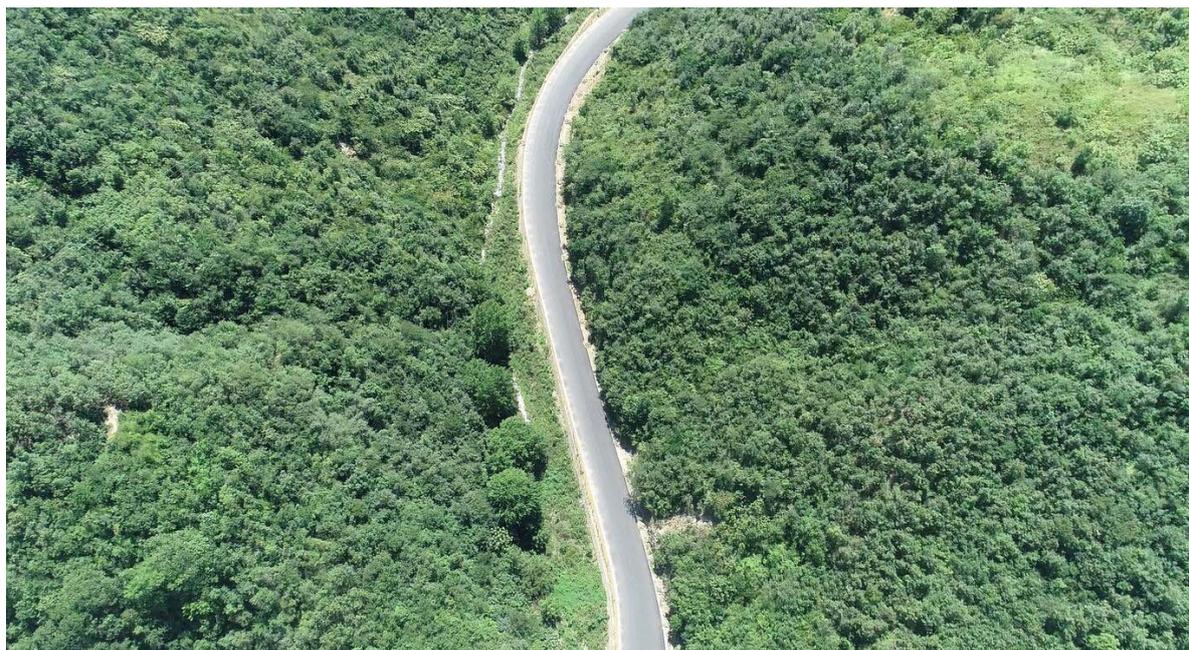
照片 3-1 评估区现状（无人机摄镜向 214°）

本次野外调查，评估区出露大理岩，岩体坚硬，岩石节理裂隙弱发育，风化弱，弱—极弱富水性。矿区植被发育，原始斜坡稳定，第四纪松散堆积物在沟谷谷底及边坡缓坡部位堆积较厚，陡坡较薄。在冲沟沟口地带无扇形堆积物。现状调查无地质灾害，现状危险性小。

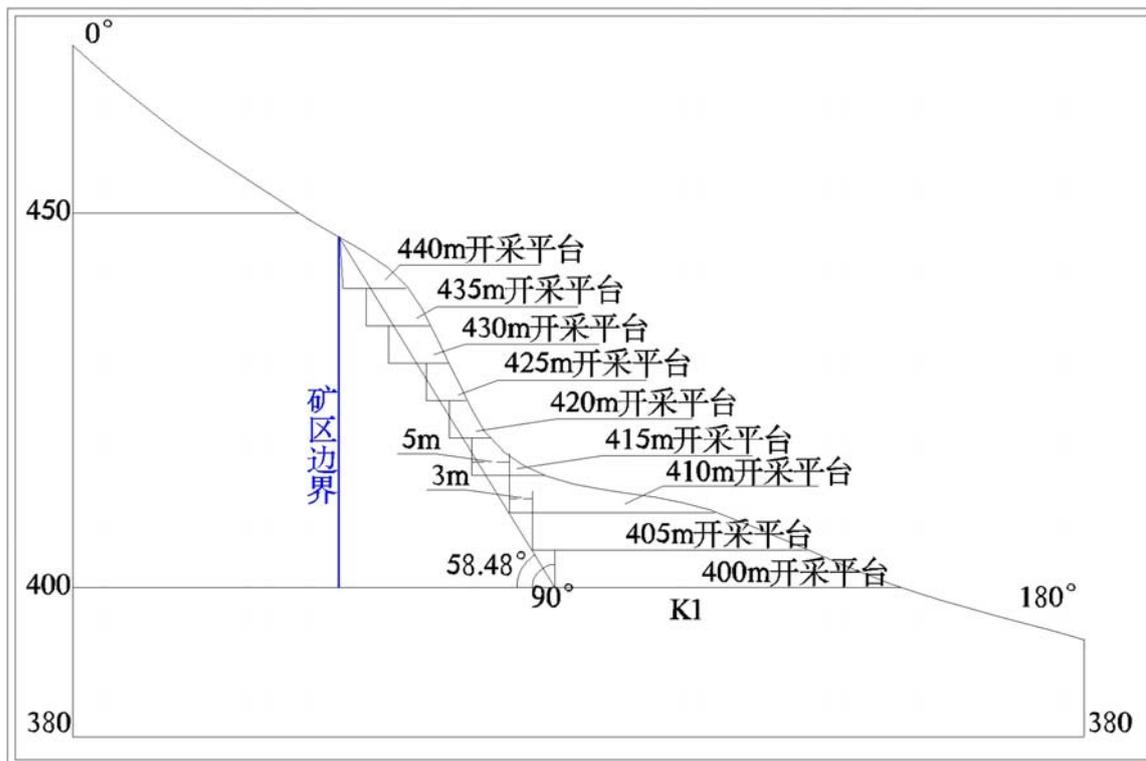
图 3-1 K1 矿体露天开采剖面图

根据《开发利用方案》，设计为露天开采，采用自上而下圆盘锯切台阶式采矿方法；台阶高度 5m，台阶坡面角 90°；分层台阶高度 1.25m，坡面角 90°；安全平台 3m，清扫平台 5m。采剥矿石后形成的最终边坡角小于 60°。露天采场边坡岩性为奥陶系吊床沟组（O_{2d}），产状为 30°~45°∠60°，为中厚层大理岩、结晶灰岩、白云岩、泥质条带泥灰岩。岩石致密坚硬、结构较均一，未受构造和岩体破坏，节理裂隙不甚发育，风化与蚀变微弱，力学强度高。（见矿体开采终了剖面图 3-1、3-2，采区露天境界参数表 3-6）。

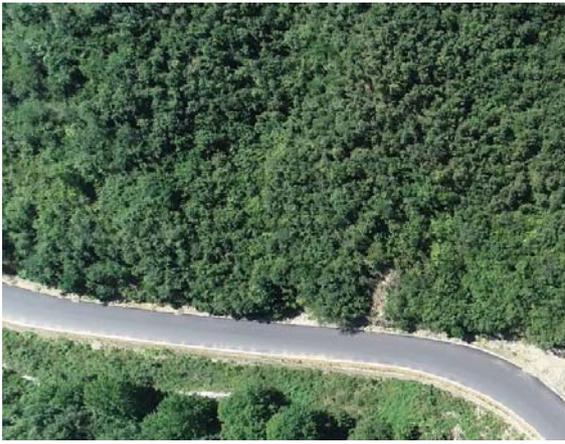
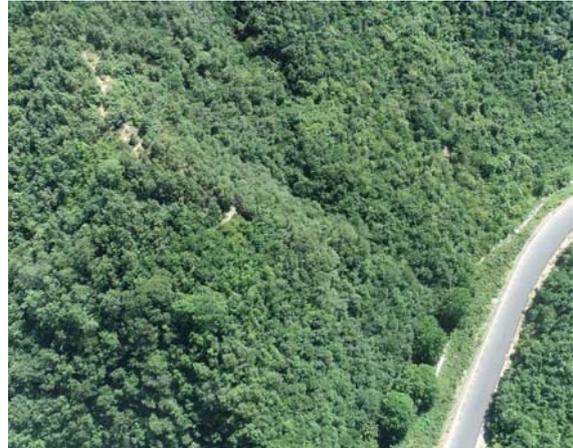
照片 3-2 K1 采区拟建道路（镜向 168°） 照片 3-3 K2 采区拟建道路（镜向 263°）

按照《开发利用方案》，K2 采区新建路段出露吊床沟组厚层状大理岩岩体构成，岩石致密，属坚硬-较坚硬岩类。坡面第四系覆盖层厚约 0.40—1.20m。坡向约 0°与岩层产状 38°∠60°大角度斜角，切坡高度小于 10m，边坡基本稳定，危险性小；东侧坡向约 20°~29°与岩层产状 38°∠60°基本同向，切坡高度约 10m，在降水和机械震动影响下，因重力引发风化基岩及松散堆积层滑塌，威胁运矿道路和行人、车辆安全。预测新建矿山道路顺坡切坡引发地质灾害的可能性较大，危害程度小，危险性中等。

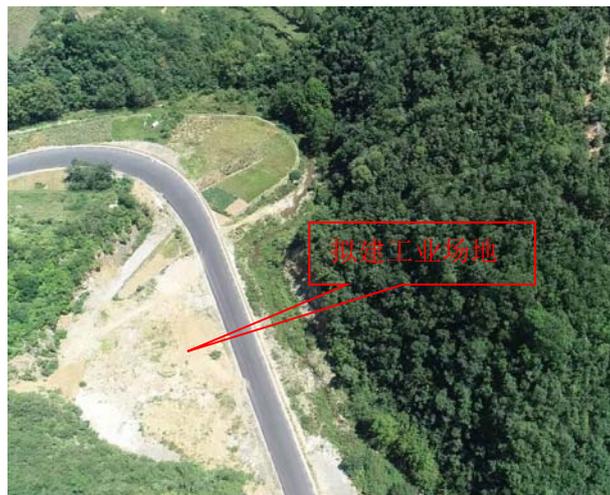
照片 3-4 拟建工业场地（镜向 86°）

根据《开发利用方案》，工业场地修建在 K1 矿区南、商郎路北侧地形平坦处。经调查，本区域为商郎路修建期间堆料场。场地已平整，无高边坡和基坑存在。后期工业场地修建无挖深和切坡工程。预测工业场地建设引发地质灾害的可能性小，危险性小，危害程度小。

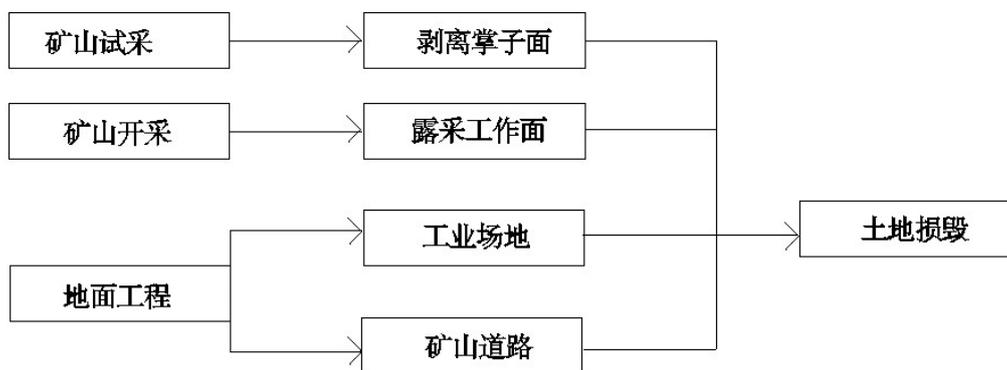
图 3-3 矿区土地损毁环节图

合分析认为：矿山前期基建、生产活动对矿区土地损毁的形式有挖损、压占，其土地损毁的时序、环节、损毁方式见图 3-3 和表 3-11。

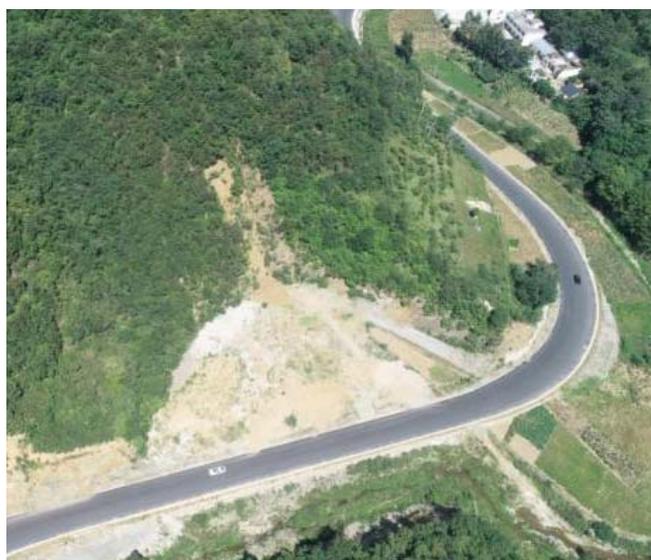
照片 3-5 堆料场现状 (镜向 16°)

经现场调查, 现状区内主要建设工程有 1 处堆料场。堆料场主要为前期商郟路修建形成, 堆料压占, 植被破坏, 改变和破坏原生的地形地貌形态和植被, 压占乔木林地, 面积 0.08hm², 损毁程度属中度 (见照片 3-5)。

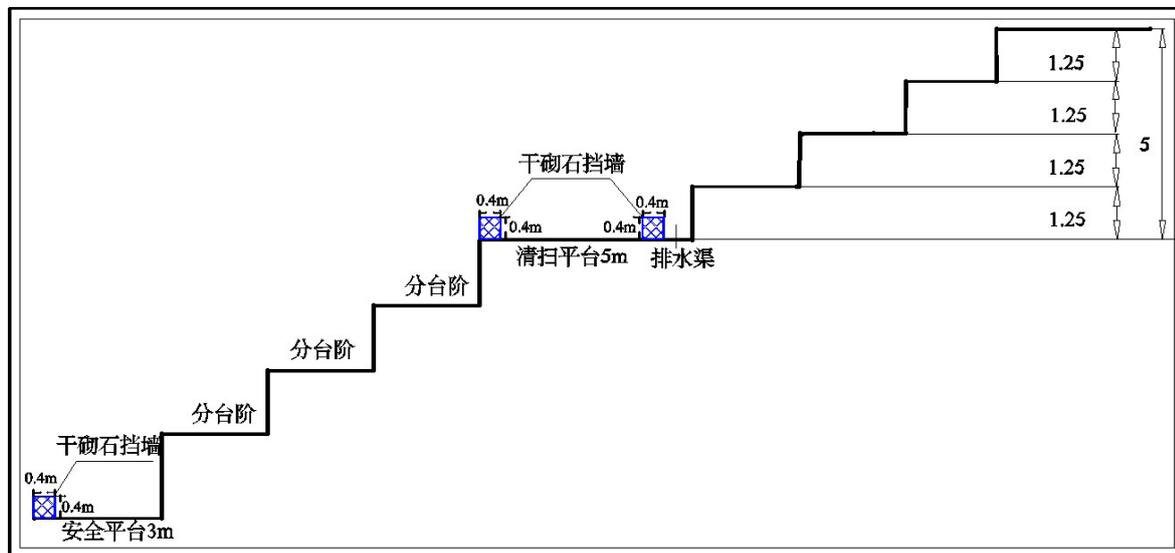
图 5-1 排水沟及挡土墙大样图

在各平台外侧修筑干砌石挡土墙。网箱截面规格 0.4m×0.4m，单个网箱长 2m，网箱内填充毛石。K1 采区设计干砌石挡土墙长度 3351m，需修筑干砌石挡墙 593m³；K2 采区设计干砌石挡土墙长度 4529m，需修筑干砌石挡墙 859m³。具体布设参数应依据专项勘察设计确定。排水沟及干砌石挡墙大样图 5-1。

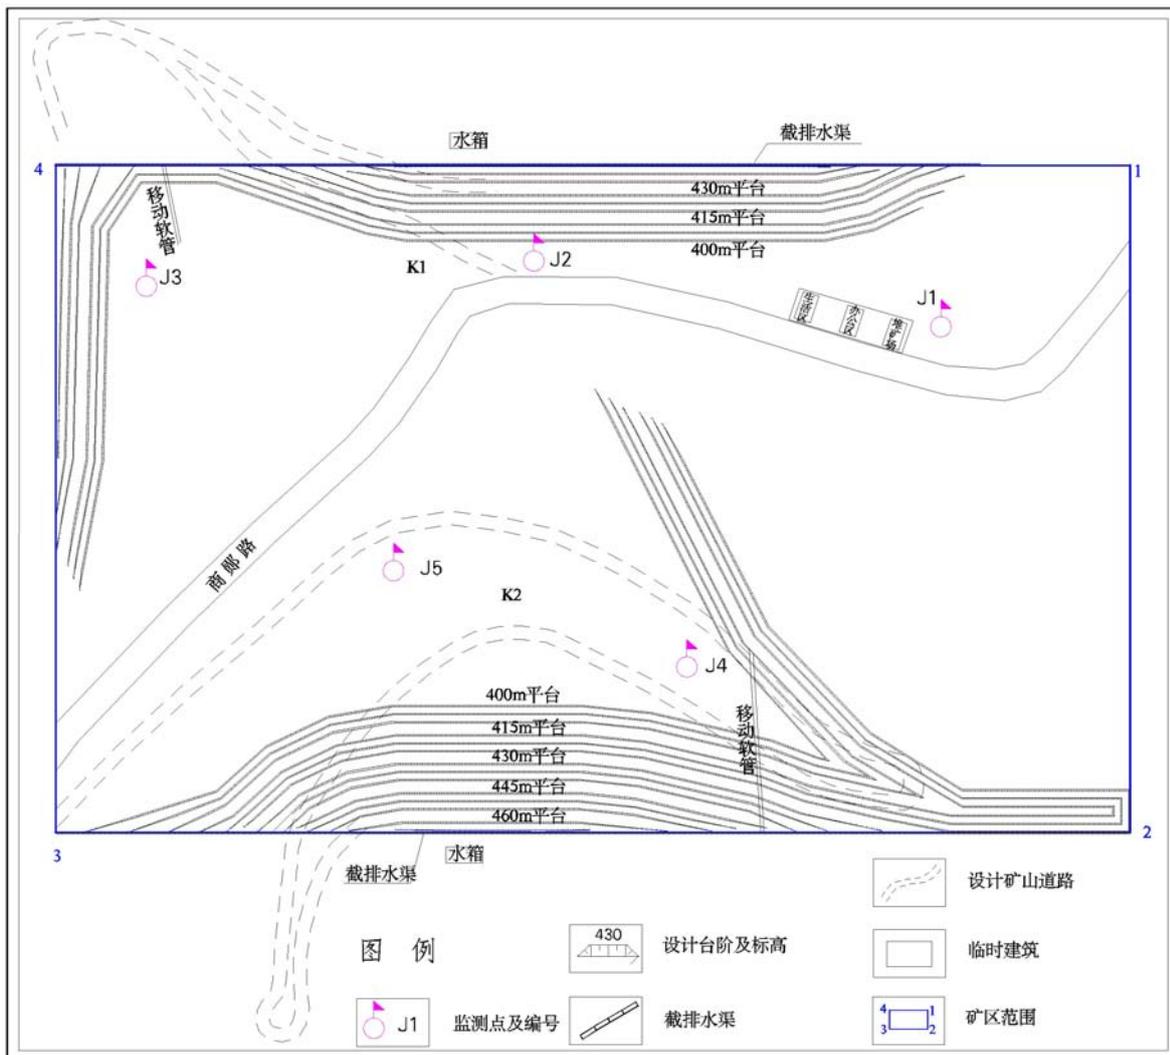
图 5-8 矿山地质环境监测点部署图

布置于 K1、K2 采区 2 处露天采场、2 条矿山道路和堆料场（含工业场地）位置进行全面监测。矿区地质环境监测点部署图 5-8，具体监测位置、内容和次数见监测工程

监测项目	评估区区域	监测点号	监测内容	监测方法	监测频率	监测量（点次）	监测期限
变形监测	露天采场	J1、J2	边坡监测	人工巡查，配合皮尺、手持 GPS 简易测量	正常每月一次雨季加密。	144	基建期至闭坑治理
	工业场地	J3	稳定性、变形监测			144	
	矿山道路	J4	边坡监测			144	
	堆料场（含工业场地）	J5	稳定性、变形监测			144	
地形地貌监测	评估区	J1、J2、J3、J4、J5	地形地貌景观监测	人工巡查、测量	人工巡查 1 次/月	108	
				无人机巡查	1 次/年	9
