镇安县万寿铁矿  
矿山地质环境保护与土地复垦方案

镇安县万寿铁矿  
2020 年 6 月

编制单位：陕西康胜岩土工程有限公司

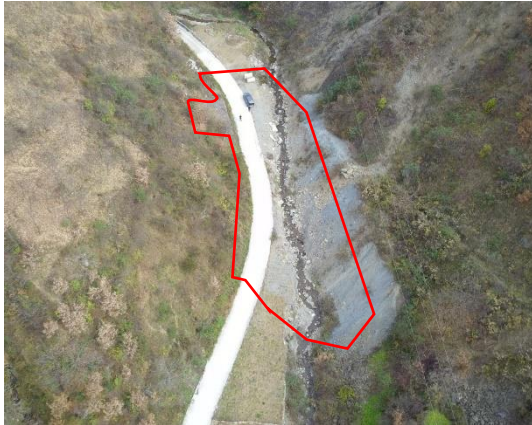
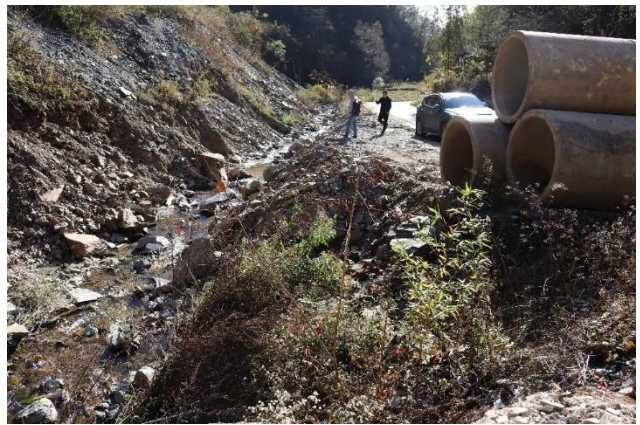
照片 1.3-3 拟建工业场地位置（镜向 NE）

为增加工业场地面积，采用废渣充填熊里沟河道，下部埋设水泥涵管。矿区工业广场面积狭小，目前主要为河道及采矿废石所占据，矿山在开采中所产生的废石均堆积在 PD1 平硐外的坡体处。废石全部用于过水涵道上部沟道填埋和场地平整中。拟建工业场地位位置见照片 1.3-3、1.3-4。

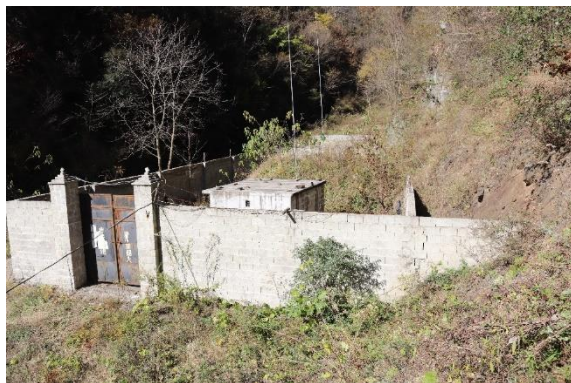
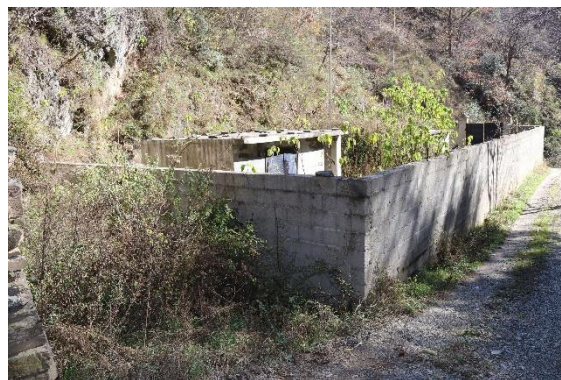
照片 1.4-5 炸药库（镜向 NW）

炸药库位于工业场地正北方向约 440m 的兰家沟沟内, 建筑为砖混结构, 长 30m, 宽 8.5~13.5m, 占地 0.04hm<sup>2</sup>。该沟沟道较窄, 宽度一般 12~20m, 沟内无人居住。现炸药库已修建完工, 可投入使用 (照片 1.4-5、1.4-6)。

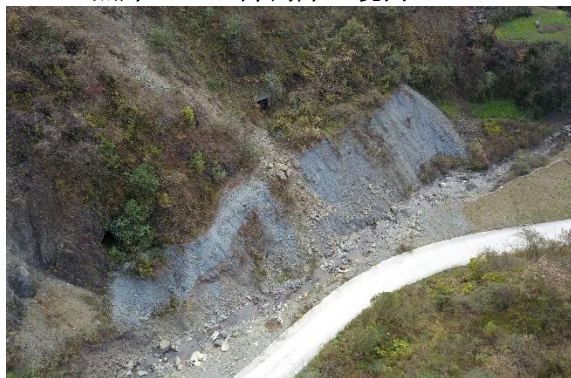
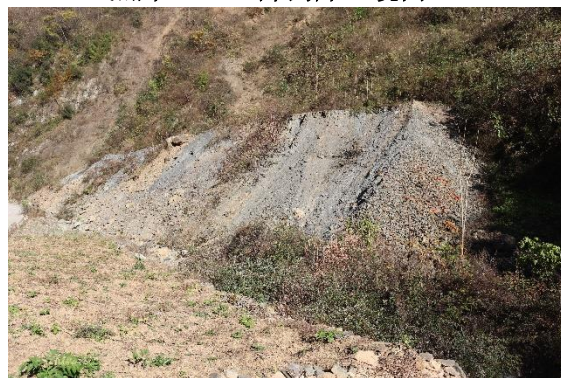
位于沟道南侧, 长约 70m, 宽 9~13m, 高 6~8m, 体积约 1350m<sup>3</sup>, 占地面积 0.06hm<sup>2</sup> (照片 1.4-7、1.4-8)。

照片 1.4-7 废渣堆（镜向 S）

照片 1.4-8 废渣堆（镜向 NE）

②废渣堆：位于沟道南侧，长约 70m，宽 9~13m，高 6~8m，体积约 1350m<sup>3</sup>。废渣堆沿坡体堆积阻塞沟道，破坏植被，改变了原有自然景观，造成地表裸露，改变了原来的地形地貌景观，造成景观生态系统在空间分布上的不连续性。现状评估废渣堆对地形地貌景观影响程度为较严重。

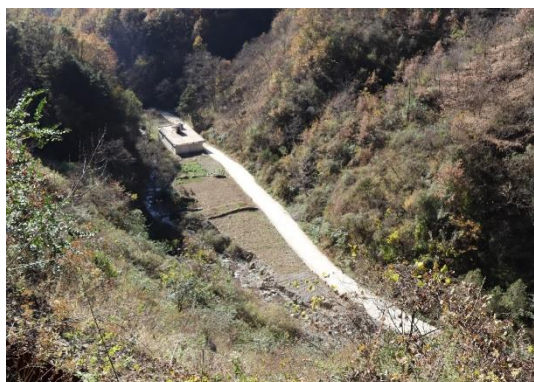
照片 1.4-9 进场道路（镜向 SW）

**进场道路：**回龙镇经万寿村至熊里沟上游兰家沟的村村通公路从矿区内工业广场西侧穿矿区而过，通村道路宽 5m，水泥硬化路面，矿区内延伸长度约 570m。万寿铁矿利用该已有道路作为矿山进场道路（照片 1.4-9）。**炸药库道路：**利用支沟内已有碎石路作为炸药库道路，该段路长约 160m，宽约 2.5m（照片 1.4-10）。**生产道路：**PD8、PD1 和 PD2 之间的连通道路，长约 170m，宽 1.2~2m，现已长满植被，路面堆积大量块石及残坡积物（照片 1.3-11）。

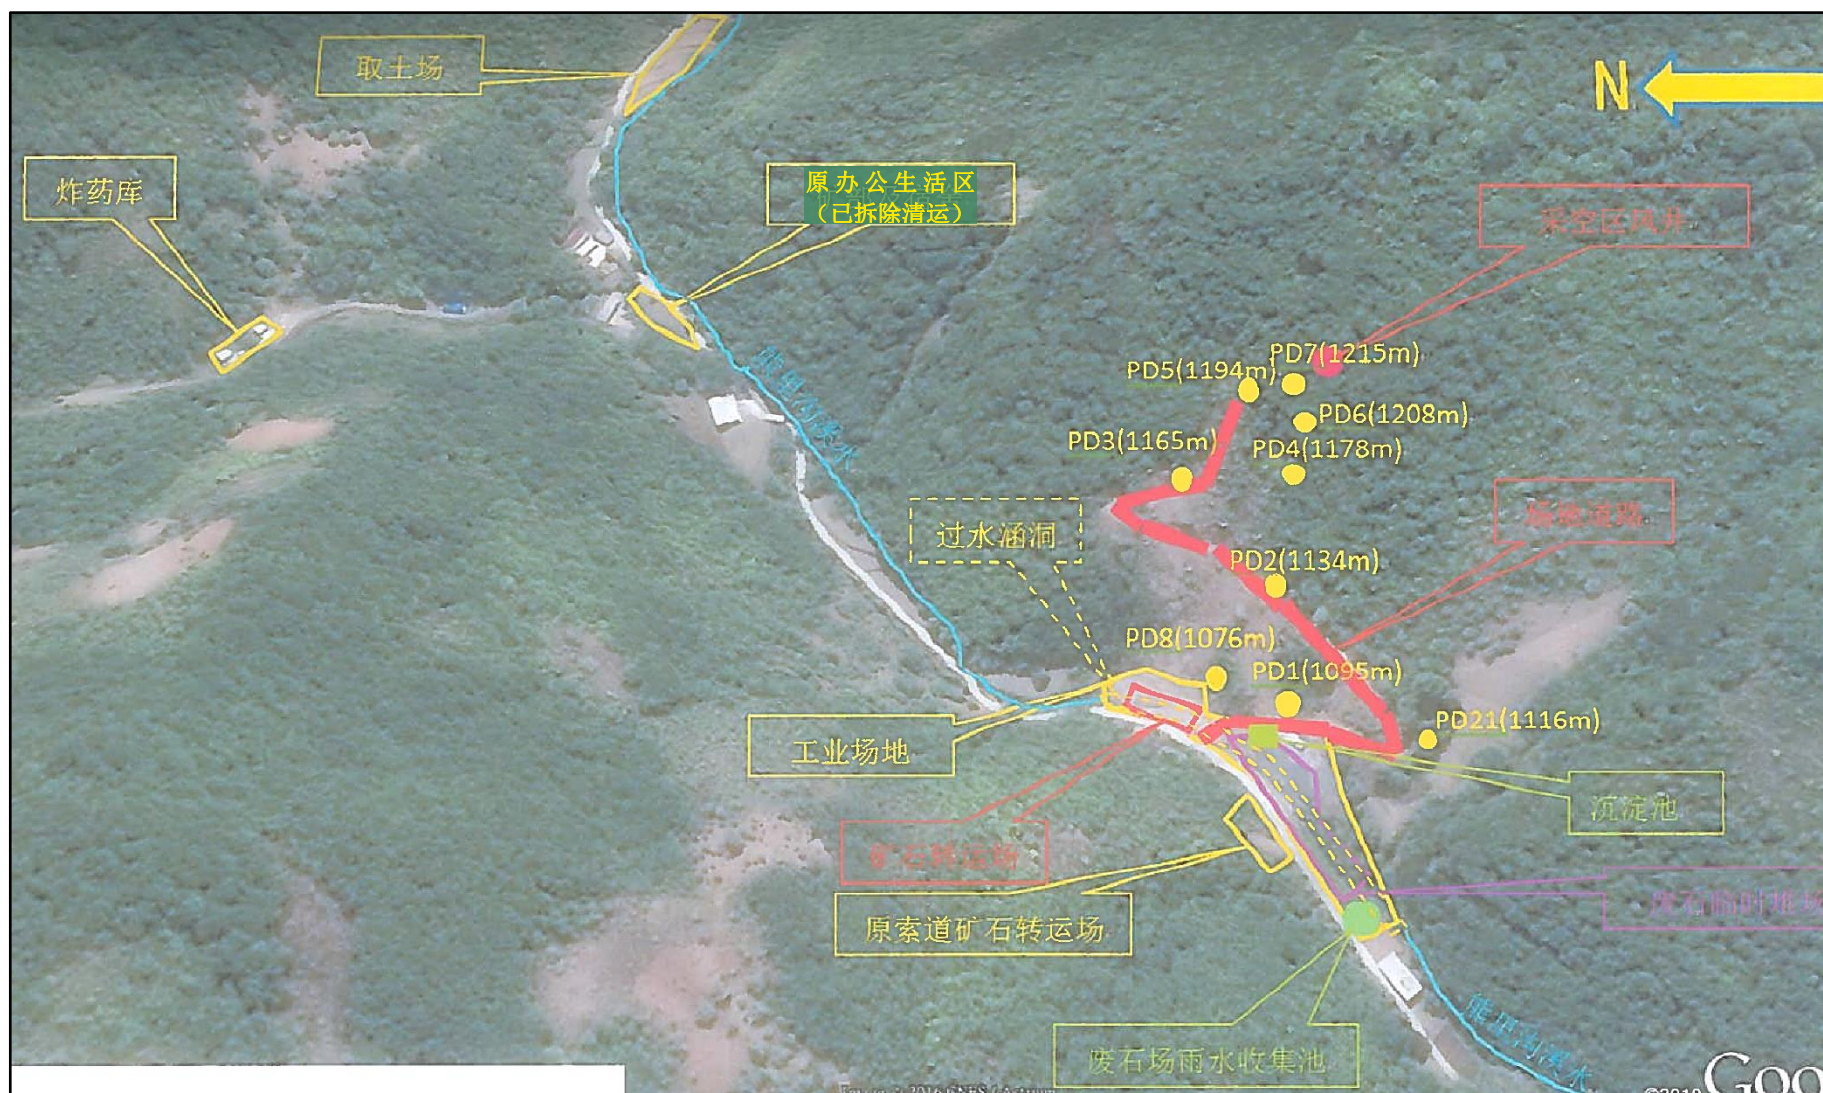
图 2.1-5 地形地貌卫星影像图

镇安县地处秦岭南麓秦巴山地，评估区地貌类型可分为低中山和沟谷地貌。熊里沟为沟谷地貌，沟内地形较为平缓，沟谷两侧均为山地，地形切割强烈，山势险峻。区内最高海拔约 1490m，最低约 1070m，高差约 400m（图 2.1-5）。

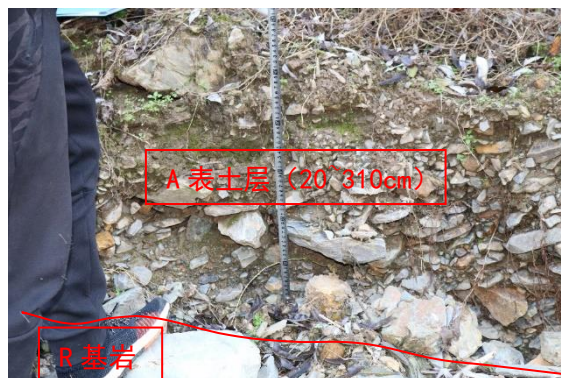
照片 2.1-10 新积土土壤剖面

新积土：多为冲洪积物，主要由含碎石土层组成，局部底层可见卵砾和中粗砂。分布在双庙沟、四家碛河等支沟沟道地段。土层厚 0.2~3.1m，地形陡峭位置土层厚度约 0.3m，土质结构疏松，抗冲蚀性差（照片 2.1-10）。

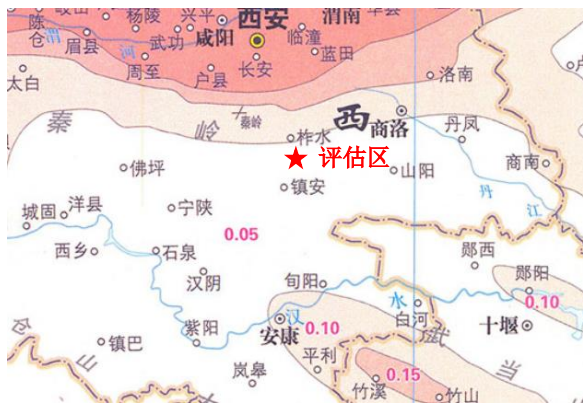
图 2.2-2 地震峰值加速度图

据《中国地震动参数区划图》(GB18306—2015)，矿区的地震动值加速度 0.05g，地震加速度反应谱特征 0.45s，本区地震设防烈度为VI度（图 2.2-2、2.2-3）。

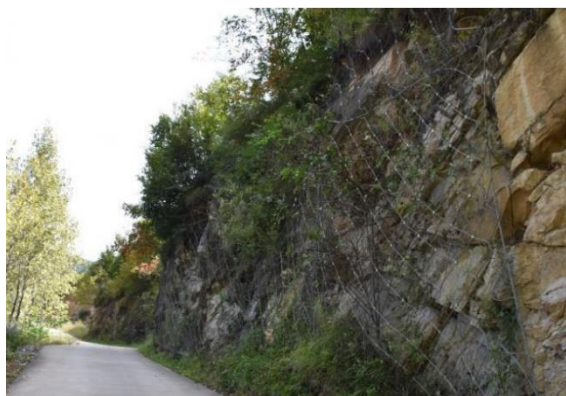
照片 2.6-1 道路边坡危岩体治理（镜向 SE）

②崩塌体采取高陡边坡剥方，喷护措施进行加固。

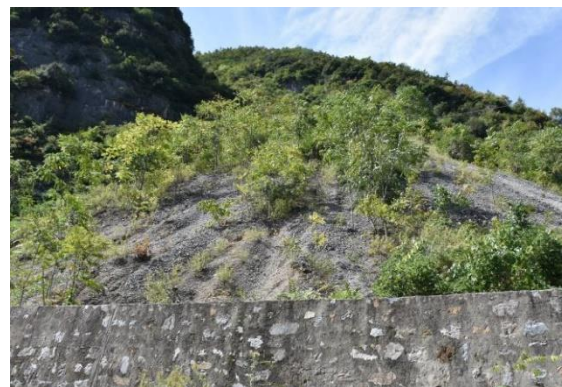
照片 2.6-2 废石堆底部拦渣墙（镜向 SW）

④对废石堆，尾矿渣堆及尾矿库采取覆土，整平措施，进行植被恢复。以上治理措施取得了良好的治理效果，见照片 2.6-1~2.6-3。

(5) 在周边矿山实地调查中发现，铅丝石笼挡墙在使用一段时间后破损率较高，混凝土挡墙则无此现象，建议后期挡墙构筑物采用混凝土结构。

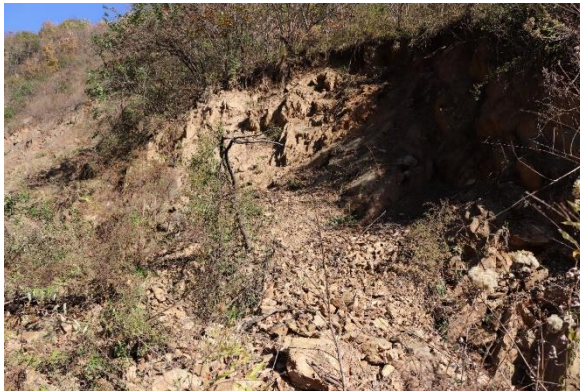
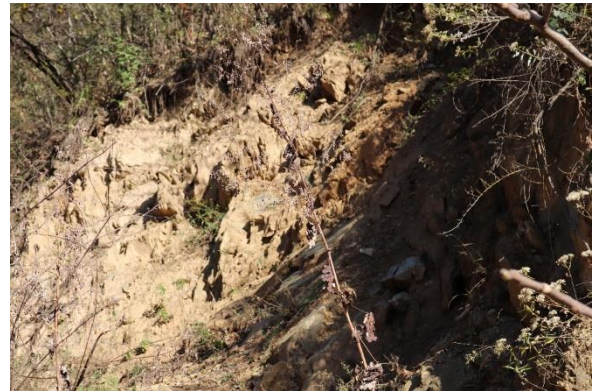
照片 3.2-3 滑坡 HP1 全貌（镜向 NE）

照片 3.2-4 滑坡 HP1 局部（镜向 NE）

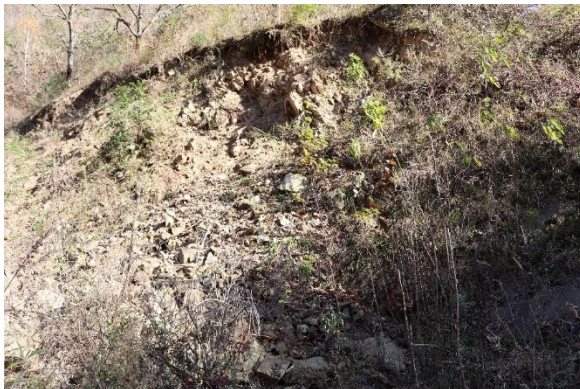
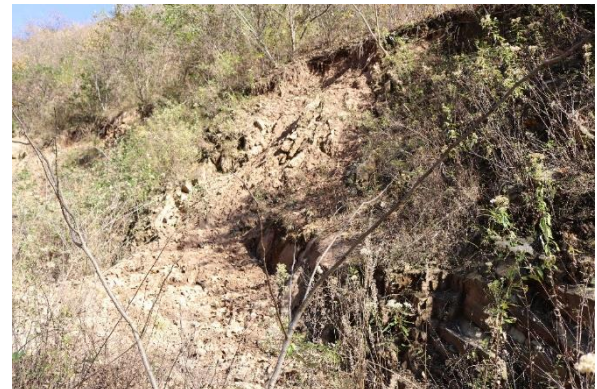
300°。滑坡长 3~5m，宽约 39m，厚约 0.2~0.5m，体积约 47m<sup>3</sup>。滑坡平面呈圆弧形，滑坡后缘和滑坡壁明显，特征与 HP1 相似（图 3.2-3、照片 3.2-5、3.2-6）。滑坡形成原因：主要因开挖坡脚修路形成边坡，在水、冻融、风化、植物根劈及自身重力等作用下沿软弱面滑动引发。滑坡堆积体全部堆积于下部已废弃排矸道路之上，土石混合堵塞连接道路。堆积体石多土少，粒径一般 2~15cm。在人为不当活动或降雨条件下可能诱发再次滑塌，目前整体稳定。滑坡影响范围内无威胁对象，现状评估危害程度小，危险性小。

照片 3.2-5 滑坡 HP2（镜向 E）

照片 3.2-6 滑坡 HP2（镜向 NE）
