商洛今汇工贸有限责任公司商洛市商州区腰市东沟硫铁矿
矿山地质环境保护与土地复垦方案

2020年9月

编制单位：陕西中矿联盟矿业有限公司

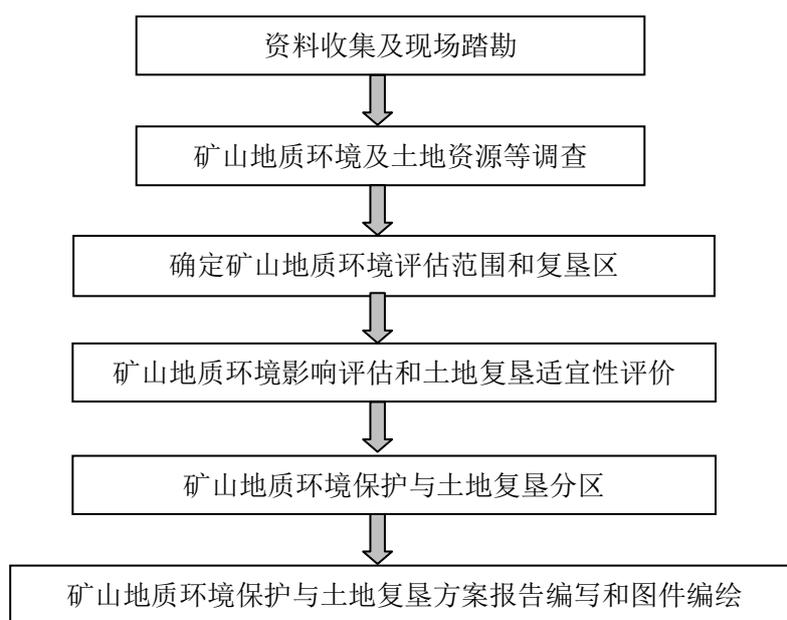
图 0—1 矿山地质环境保护与土地复垦工作程序框图

根据建设工程特点，本次评估工作主要采用收集资料、现场调查及室内综合分析评估的工作方法。见图 0-1。

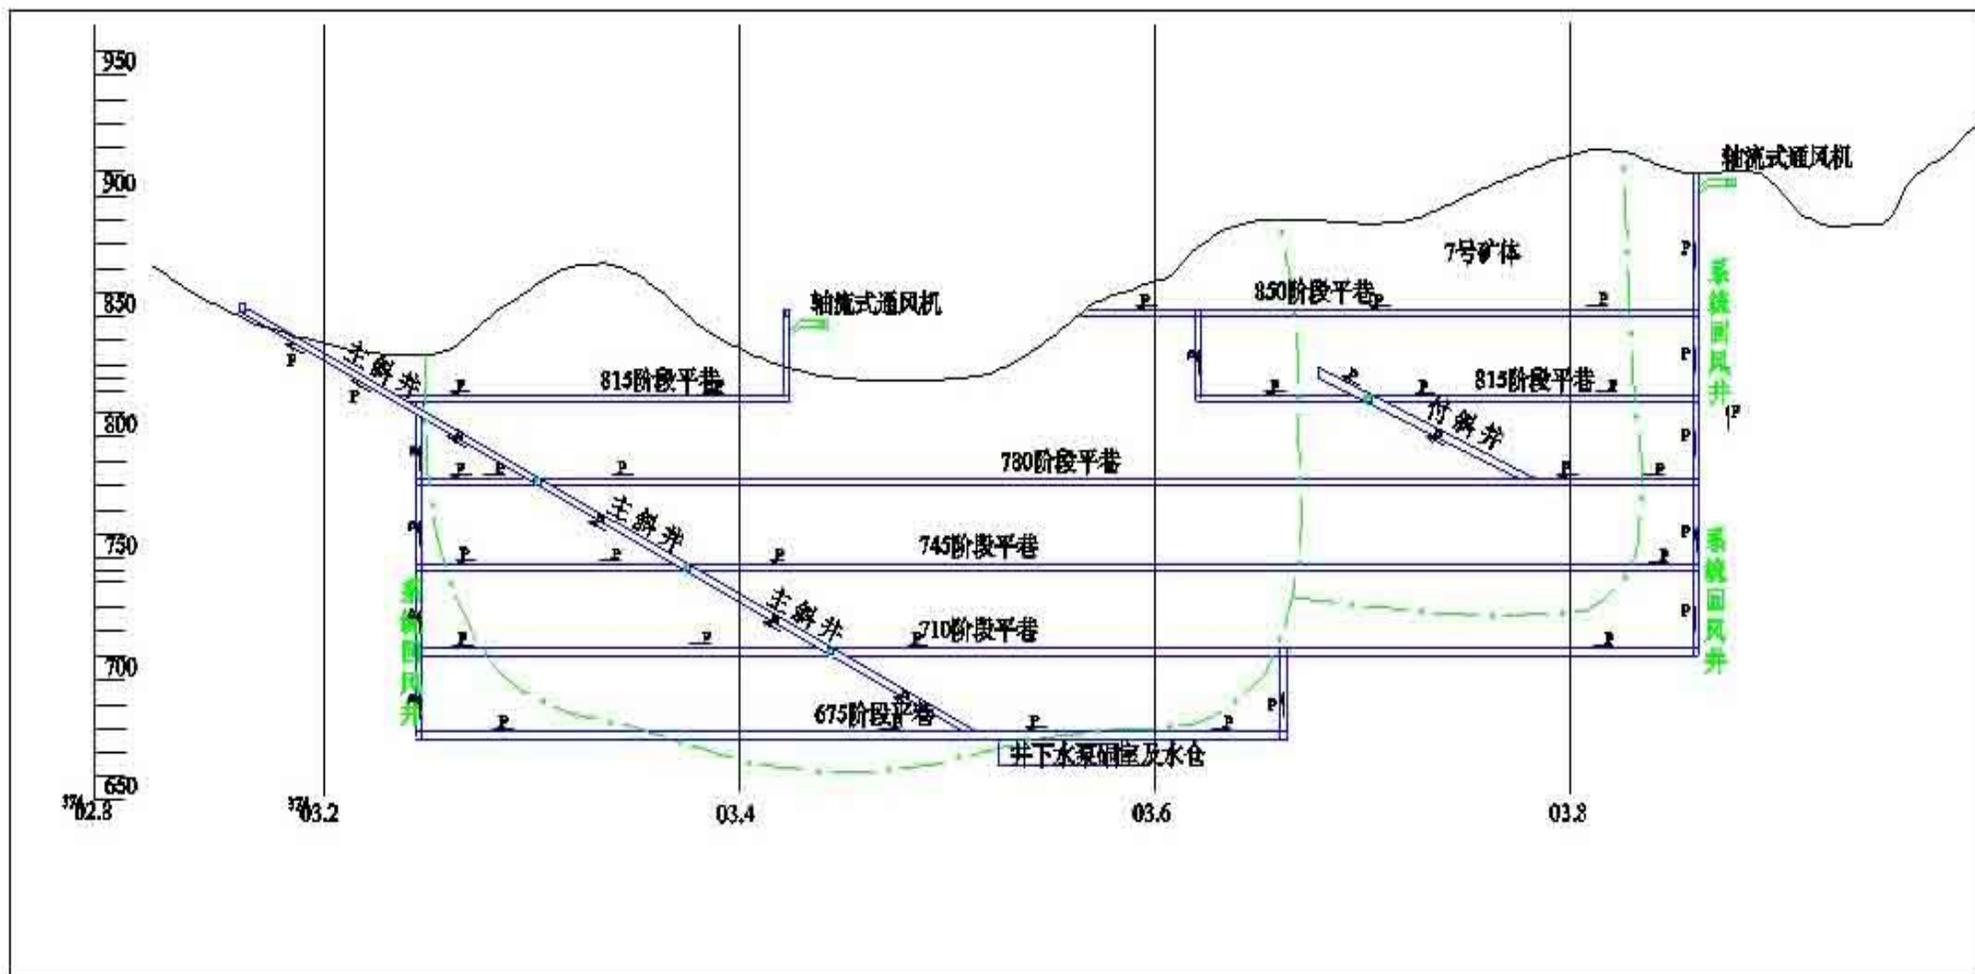
图 1-3 开拓系统图

Fe6 和 Fe7 两个矿体规模相对较大，而且比较集中，作为矿山主要开采区段，采用平硐-斜井联合开拓方式。人员、材料、设备等通过斜井和阶段平巷到达各工作面。采下矿石和废石通过斜井提升运输到地表。

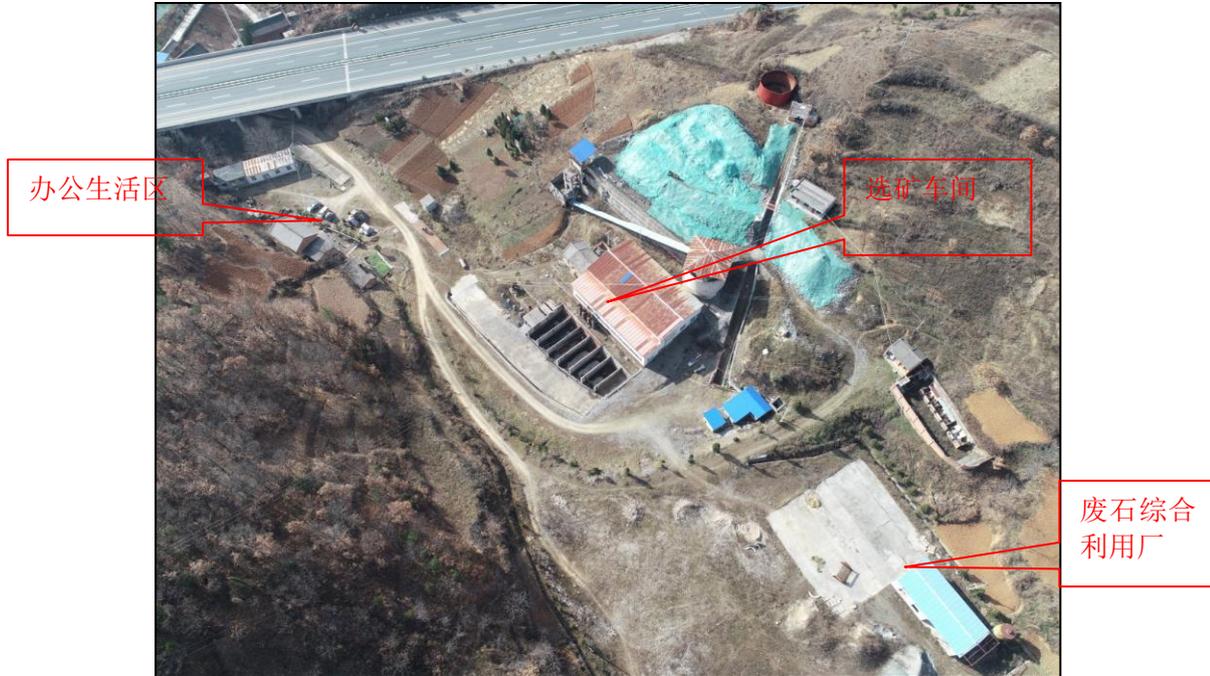
照片 1-1 采选工业场地（航拍）

采选矿工业场地围绕主斜井布置，位于东沟的沟口，包括选矿厂，配电室，办公生活区，沉淀池，废石利用厂等，地面建筑物均为砖混结构，场地其中 0.075

hm²为硬化地面，其余均为土质路面，占地总面积约 1.58hm²。土地类型为采矿用地、旱地。

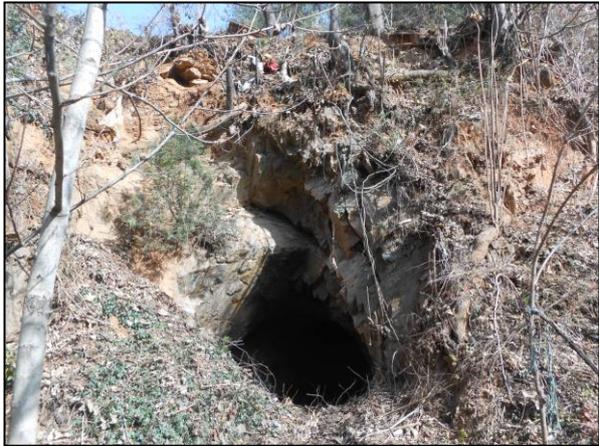
照片 1-2 PD2 硐口

据现状调查，现状已开挖 6 个硐（井）口，其中 2 个平硐口、2 个斜井口、2 个回风井口。挖损有林地面积约 0.12hm²。

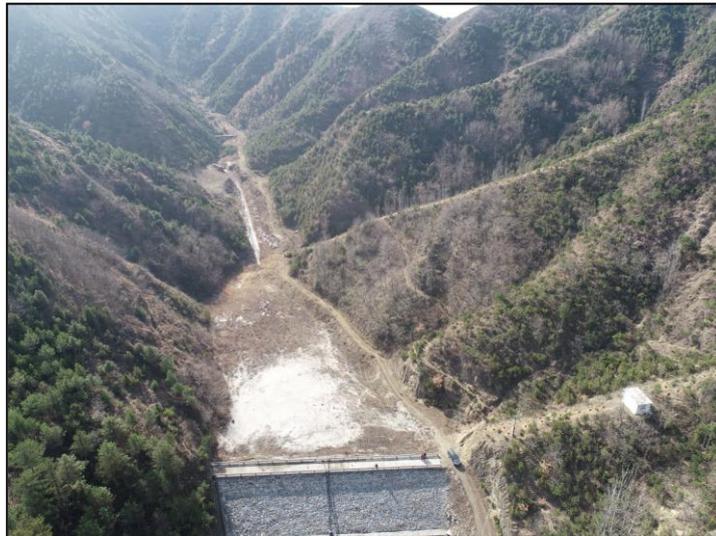
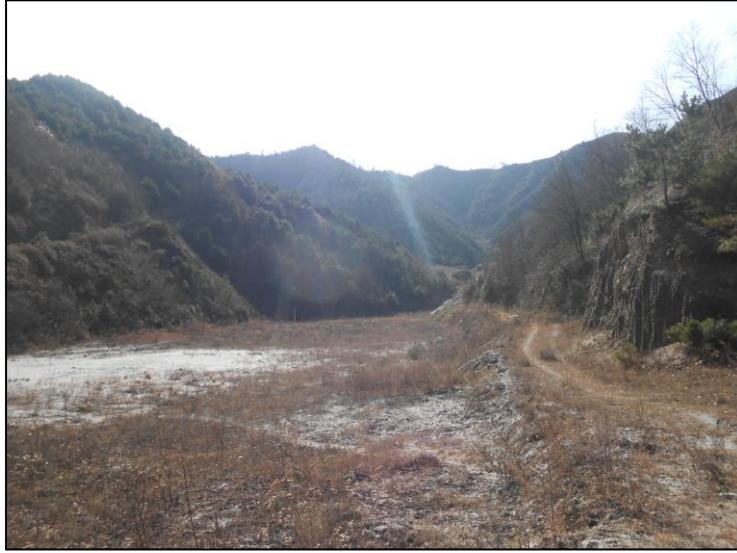
照片 1-6 尾矿库初期坝

沟谷两侧植被良好，该库属山谷型尾矿库，库区容积为：41.45 万 m^3 ，服务年限 7.3 年，初期坝型采用浆砌石坝（照片 1-6、1-7）和（图 1-5、1-6）。初期坝坝顶高程为 855m，坝底设计标高 840m，坝高 15.0m（坝顶宽度为 4.0m；坝顶长度约 44.24m）；初期坝上游坡坡比 1：1.6，下游坡马道之间坡比 1：1.8；尾矿库排水系统采用排水涵管—斜槽泄洪方式，该泄洪涵管截面积大于 2.5 m^2 ，坝体外设纵横排水系统，斜槽长约 680m，采用 C30 钢筋混凝土结构。位于选矿厂东北侧，直线距离约 450m，选厂尾矿排出高程为 820m，尾矿堆积最终高程为 880m。根据选厂尾矿排出口与尾矿坝体之间相互的标高、位置关系，尾矿浆采用管道自流输送、尾矿中的水经污水处理后，用泵加压送回选矿厂高位回水池，供选矿厂重复利用，不外排。

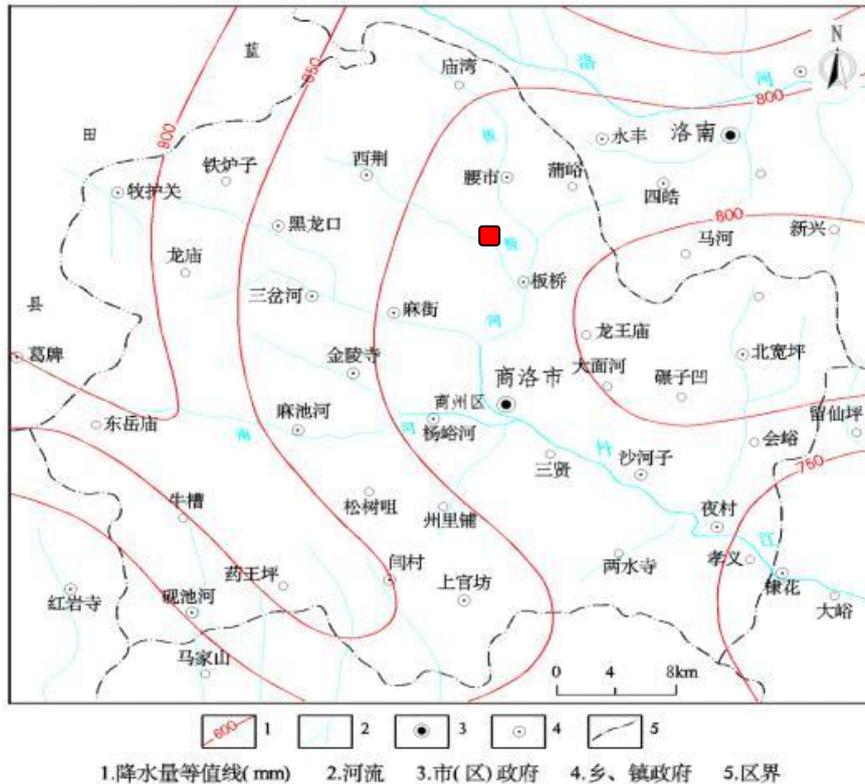
图 2-1 商州区降水量等值线图

该矿区地处秦岭南坡，年平均降雨量 699.7~969.7mm。降水呈西多东少，南多北少的地域特征（见图 2-1 商州区多年平均降雨量等值线图）。总体山地多，河谷阶地少，山地降水多在 800mm 以上，丹江及南秦河谷在 730mm 以下。受地形地貌影响，降水垂直差异明显，降水量呈现随着高度增加而增多的特征。

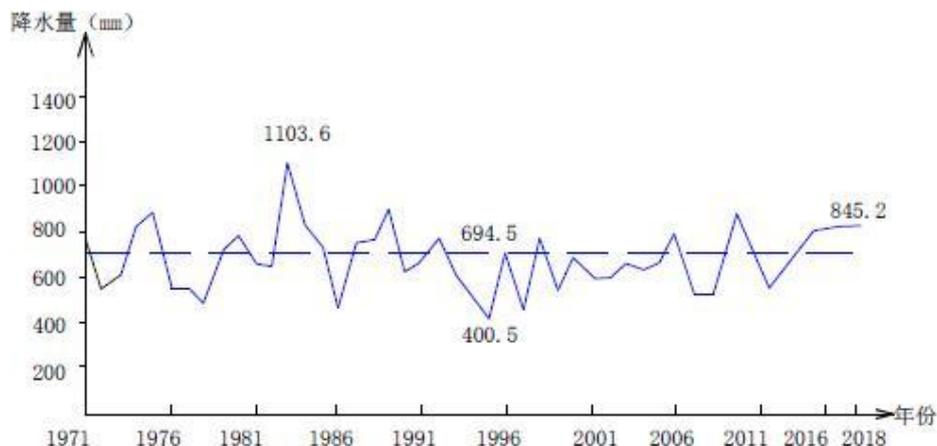
图 2-2 商州区多年平均降水量图

据商州区气象局 1971—2019 年降水量资料，多年平均降水量 694.5mm，见图 2—2，最大丰水年降雨量 1103.6mm（1983 年），最小枯水年降雨量 400.5mm（1995

年), 相差 603.1mm, 近五十年来商州区年降水量变化介于 400.5~1103.6mm, 年降水量平均值约 700mm。

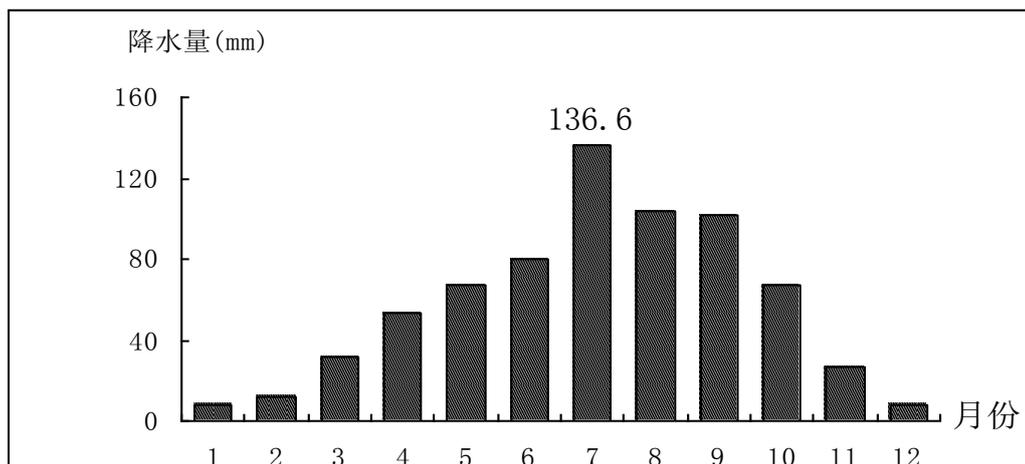
图 2-3 商州区月平均降水量变化直方格图

该区受季风气候影响, 年内各月降雨分配不均 (图 2-3), 年平均降水量 715mm, 年最大降水量 1103.6mm (1983 年), 年最小降水量 477.2mm (1986 年), 一日最大降水量 105.4mm。(1987 年 7 月 10 日)。降雨主要集中在 7-9 月份, 降水量 381.2mm, 占全年降雨量的 54.9%, 多大雨、暴雨及连阴雨; 其次为 4、5、6、10 月, 降水量 237.2mm, 占全年降雨量的 34.2%; 其余月份仅占全年的 10.0%。

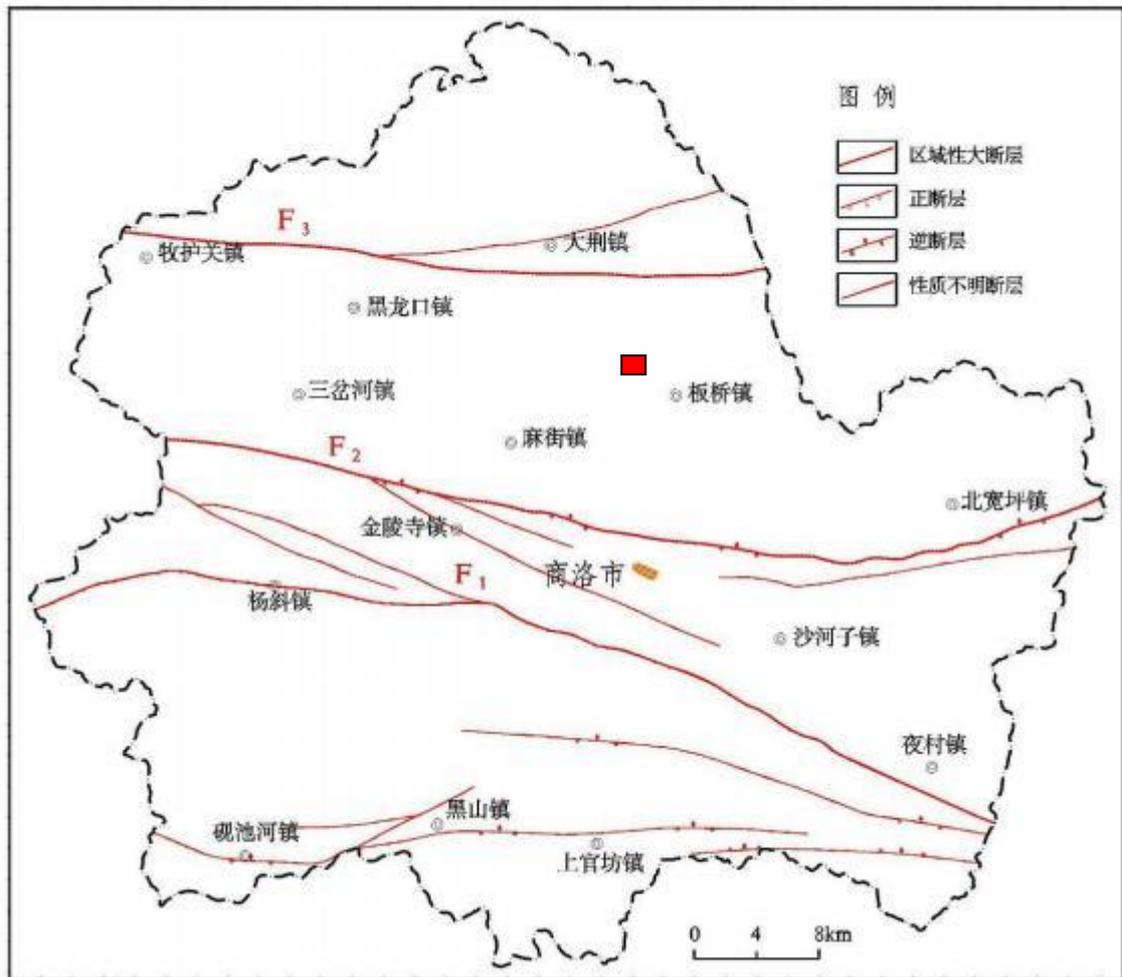
图 2-6 商州区构造简图

矿区位于潘龙山背斜北翼，新店子-古城区域性大断裂南侧（见图 2-6）。

区内构造线呈东西向延伸，与地层走向一致。主要褶皱为潘龙山背斜，轴向东西，南翼受断层破坏，出露不完整，地层倾角变化较大；北翼出露较完整，倾角 40° - 60° 。矿区位于背斜的北翼，就矿区范围来看，为一向北倾斜的单斜层。

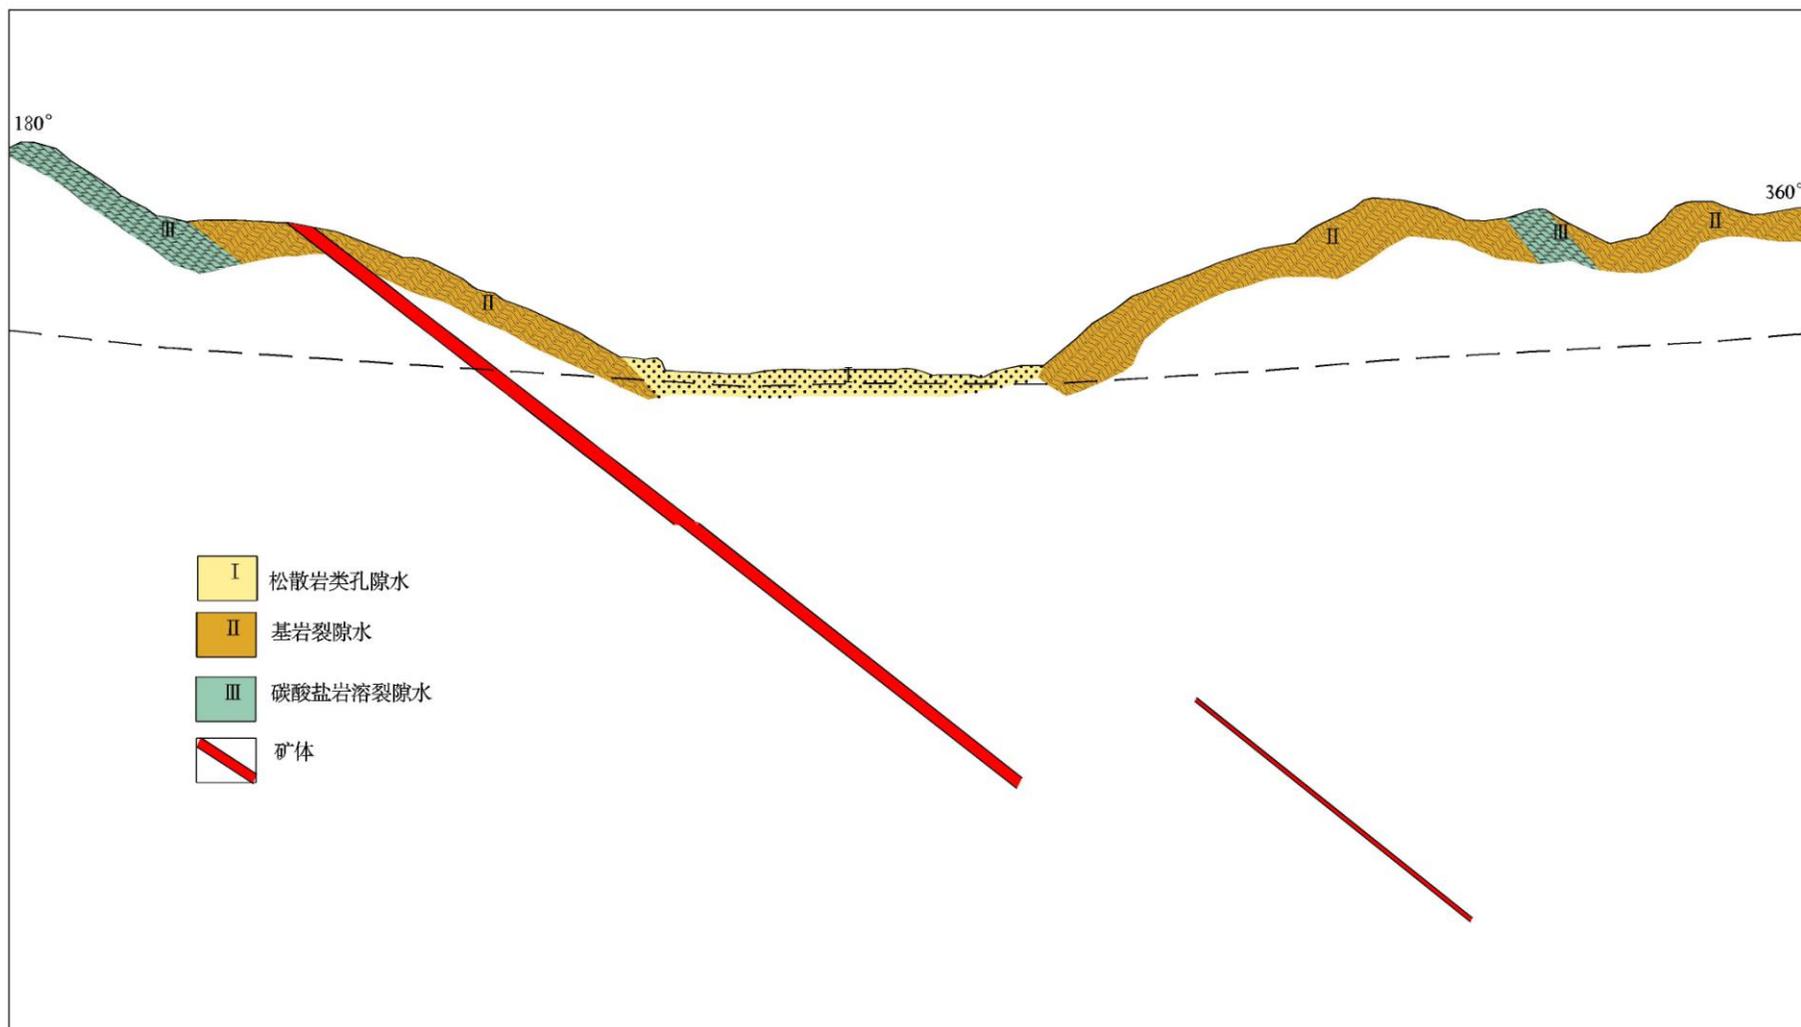
图 2-7 水文地质剖面图

区内地下水类型，按赋存条件可以划分为松散岩类孔隙水、基岩裂隙水和碳酸岩类岩溶裂隙水三种类型（图 2-7 水文地质剖面图）。

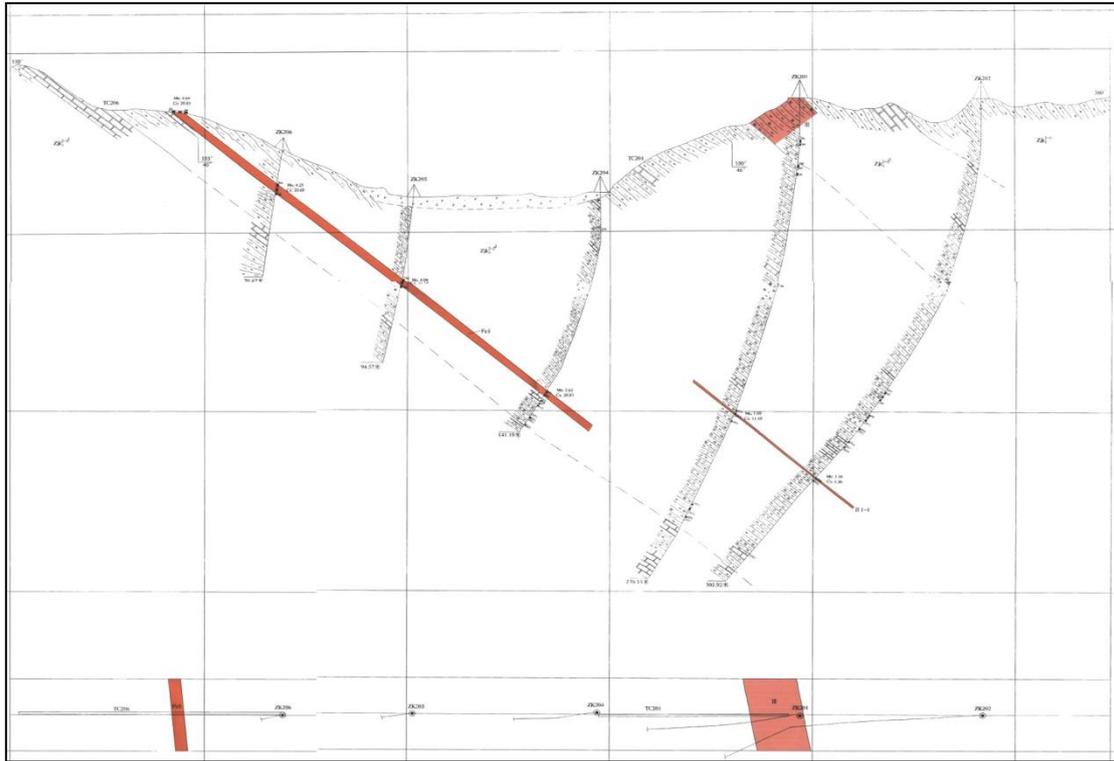
图 2-8 矿体地质剖面图

该矿体含矿岩石为仍为铁矿二云石英片岩，Fe7 矿体呈似层状，未出露地表，顶板最小埋深 70 米，矿体赋存标高 800-755 米，矿体长 286 米，倾向延伸 67 米，单工程厚度为 1.15-2.75 米，矿体平均厚度 1.67 米，厚度变化系数为 44.91%，厚度变化稳定；单工程 TFe 品位为 15.16-25.57%，矿体 TFe 平均品位 20.62%，品位变化系数为 22.30%，品位变化均匀；总体产状 $0 \angle 40^\circ$ ，Fe7 磁铁矿体属贫磁铁矿体。（见图 2-8）。

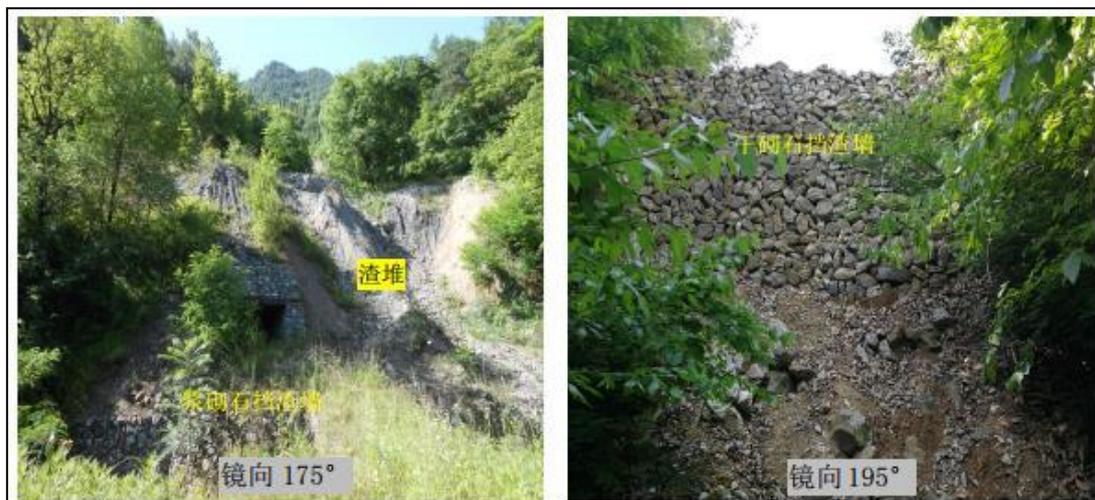
照片 2-10、照片 2-11 小眼沟 Z01 和 Z02 废渣场底部修建的挡渣墙

矿山在小眼沟 Z01、Z02 废渣场底部修建有挡渣墙，其中：Z01 废渣场底部修建有浆砌石挡渣墙，挡渣墙沿河边砌筑，高度 1.5-2.5m 不等，长度约 60m，顶部

厚度 1-1.2m；Z02 废渣场底部修建有干砌石挡渣墙，挡渣墙垂直沟道砌筑，高度 1-4.5m 不等，长度约 12m，顶部厚度约 1-1.5m（见照片 2-10、照片 2-11）。

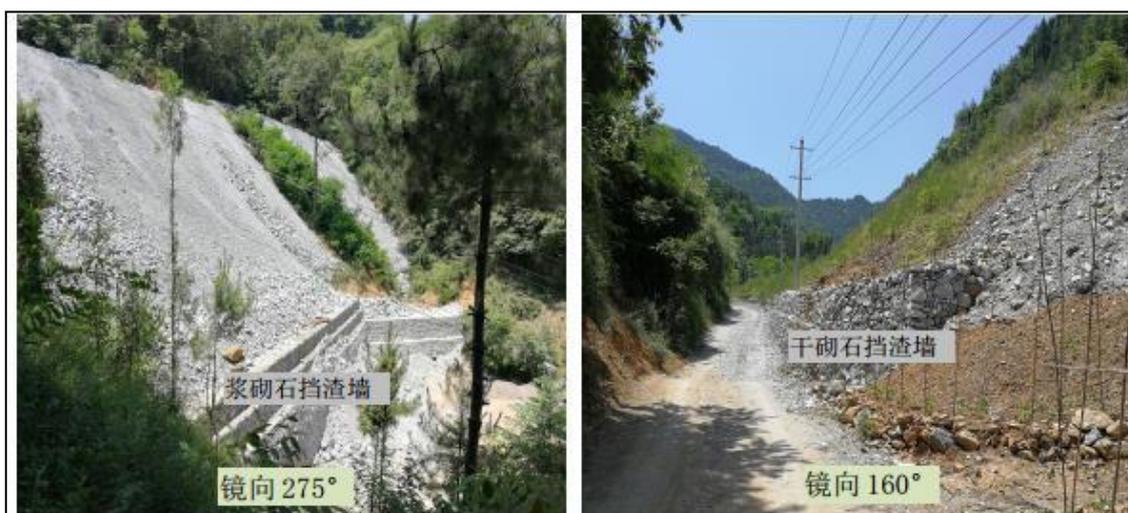
照片 2-12、照片 2-13 秤锤沟沟口废渣场修建的挡渣墙

矿山在秤锤沟废渣场底部和通村道路两侧修建有挡渣墙和排水沟，其中：废渣场底部挡渣墙主要呈两级台阶状，为浆砌毛石砌筑，下部台阶挡渣墙高 1-2.5m，顶部长度 15m 左右；上部台阶挡渣墙高 2m 左右，长约 40m，墙体顶部厚度约 1m；通村道路边挡渣墙为干砌石砌筑，局部为浆砌石砌筑，呈两级台阶状，高度 1-2m，通村道路边挡渣墙为干砌石砌筑，局部为浆砌石砌筑，呈两级台阶状，高度 1-2m，长约 30m，顶部墙体厚约 2m（照片 2-12、2-13）。

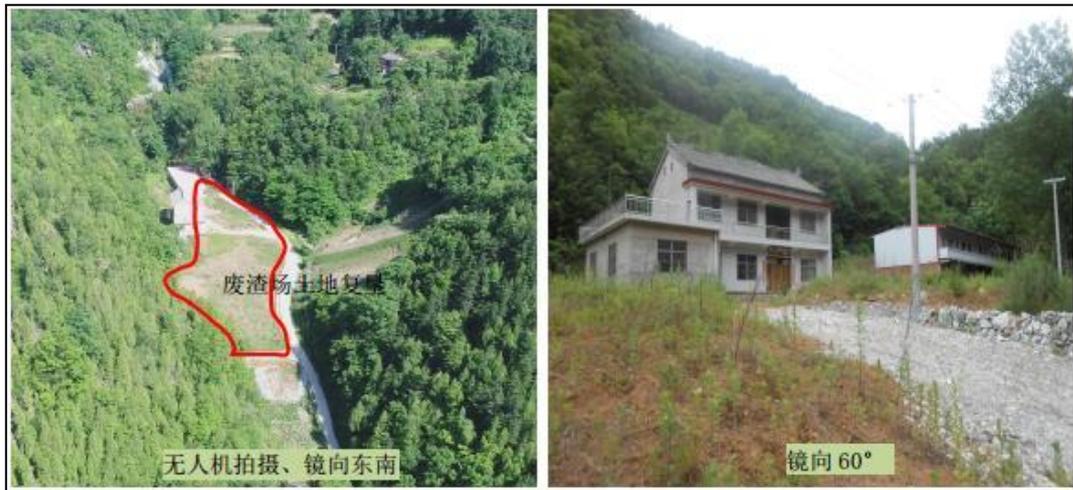
照片 2-14、照片 2-15 阳坡沟 Z13 废渣场土地复垦情况

(1) 阳坡沟 Z13 废渣场土地复垦情位于阳坡沟下游阳坡院村附近，废渣场下部和南侧靠近通村水泥道路边修建有干砌石挡渣墙，废渣堆顶面和坡面均进行了覆土，覆土厚度 0.4-0.6m 不等，覆土面积约 0.3050hm²，目前撂荒，长满蒿、狗尾巴草及其他杂草（照片 2-14、照片 2-15）。

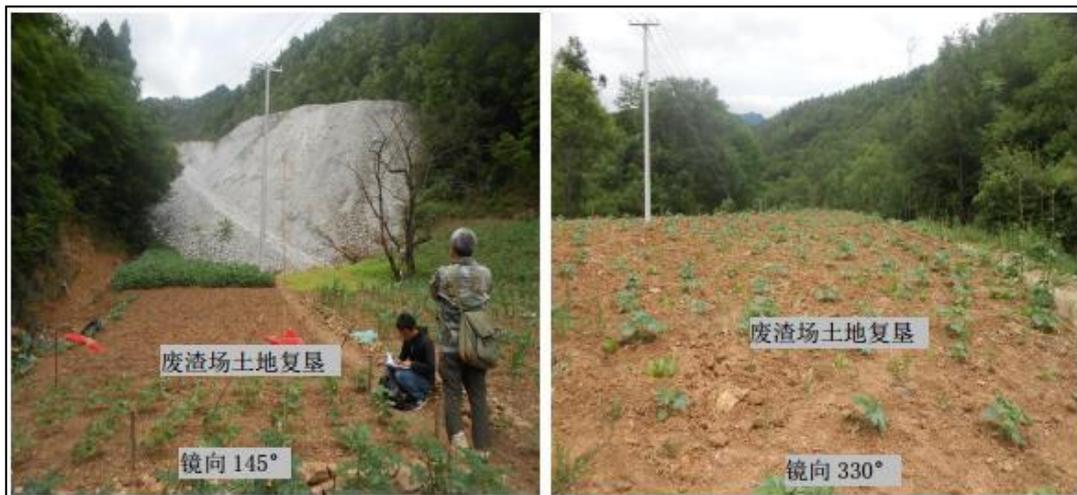
照片 2-16、照片 2-17 阳坡沟 Z15 废渣场（下部平台）土地复垦情况

位于阳坡沟中游，该废渣场顺沟延伸较长，其中有两处废渣场顶面平台进行了覆土，覆土面积约 0.2438hm²，覆土厚度 0.3-0.5m，一处目前已有当地村民进行耕种，种植了玉米、小豆、西葫芦、土豆等农作物，长势良好（照片 2-16 、 2-17）。

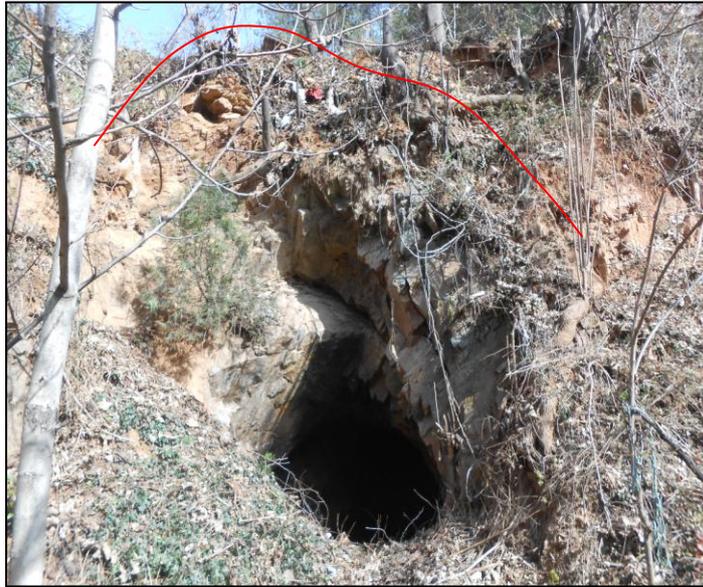
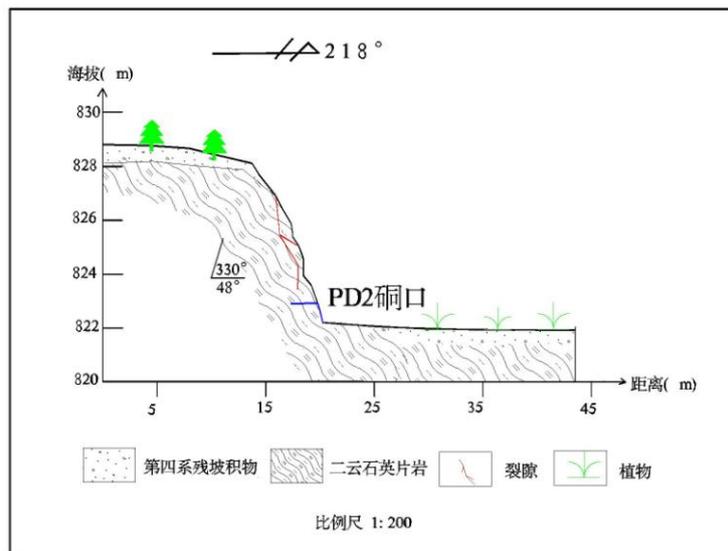
照片 3-1 崩塌 (BY1)

据本次调查，PD2 硐口上方发育 1 处崩塌，中心坐标 X=■■■■■■ Y=■■■■■■。崩塌体高 5m、宽 6m、厚 3m，面积 30m²，体积 90m³。崩落方向 218°，坡度 70°。物质组成为上宽坪组二云石英片岩和第四系坡残积层碎石土，二云石英片岩垂直节理裂隙发育，岩层走向与硐口走向垂直，岩层产状 330°∠48°。岩石风化较严重，部分岩体在爆破等外营力作用下脱离母体，堆积硐口两侧，坡残积层在降水作用下易沿下伏基岩面发生溜滑（见照片 3-1，图 3-1）。

危险性评估：综合分析认为该崩塌体以小块零石崩落为主，威胁过往行人的安全，发育程度中等，危害程度中等，危险性中等。（见图 3-1、照片 3-1）。

该崩塌隐患为探矿期间开挖硐口形成，基岩裸露，岩体风化，节理裂隙发育，加之硐口旁边车辆的回来震动不可避免地扰动坡体，预测后期采矿将会加剧 BY1 崩塌隐患的可能性较大，威胁采矿人员安全，危险性中等，影响程度较严重。

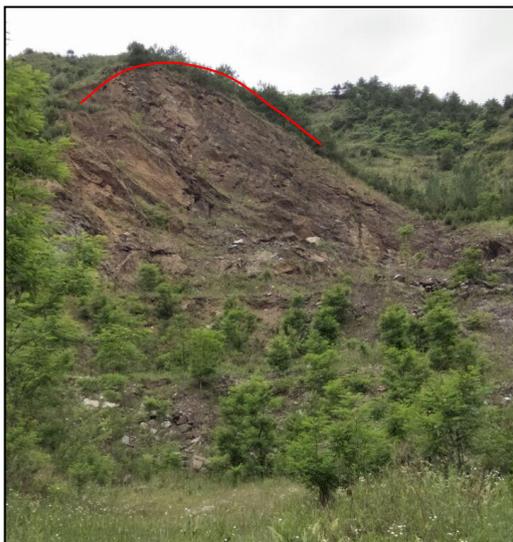
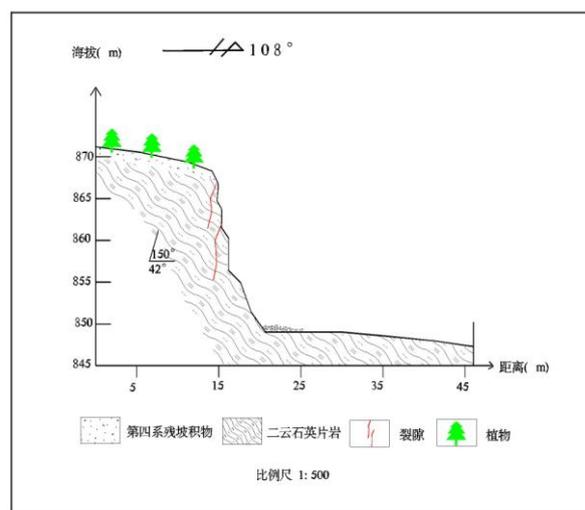
照片 3-2 崩塌 (BY2)

据本次调查，取石场的开挖面的上方坡体发育 1 处崩塌，崩塌体高 5~15m、宽 10m、厚 3m，体积 450m³。崩落方向 108°，坡度 75°；物质组成为上宽坪组二云石英片岩和第四系坡残积层碎石土，二云石英片岩垂直节理裂隙发育，岩层走向与硐口走向垂直，层产状 150°∠42°。岩石风化较严重，部分岩体在暴雨及震动的情况下易发生崩滑。

危险性评估：综合分析认为该崩塌体以小块零石崩落为主，威胁过往行人的安全，发育程度中等，危害程度中等，危险性中等。

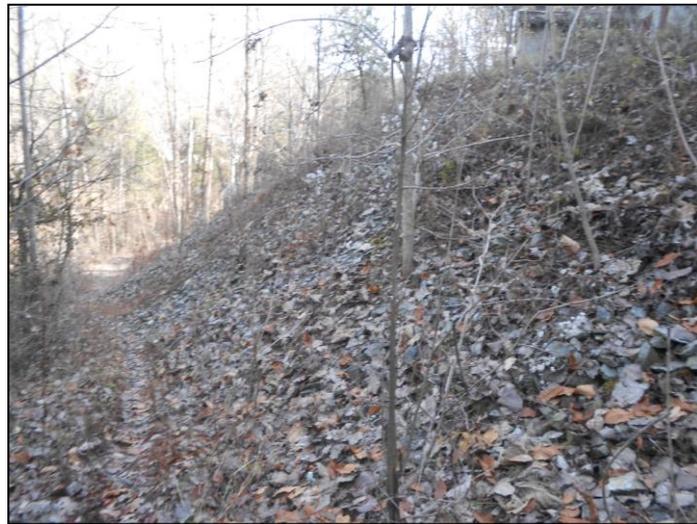
照片 3-3 渣堆（Z1）

现状下渣堆（Z1）位于评估区西部的无名沟口，沟谷总长 280m，沟谷上窄下游较开阔，沟谷两岸斜坡坡度较缓，约 20~25°；沟谷纵坡降约为 233‰，汇水面积约 0.05km²。沟谷中因前期探矿堆积有弃渣，总体积约 1650m³，形成沟谷泥石流物源区，无任何遮挡措施。流通区沟道狭窄，当遇特大丰水年，在暴雨、连阴雨的下渗作用下，发生泥石流的可能性中等，综合考虑沟内泥石流物源、沟谷地形以及当地降雨量，按照《泥石流易发程度数量化表》对沟谷进行泥石流易发性评价，根据综合评分结果划分易发性（见表 3-7）。

综合泥石流隐患易发性评价结果 59 分（见表 3-6），泥石流易发程度为低易发，规模属小型。

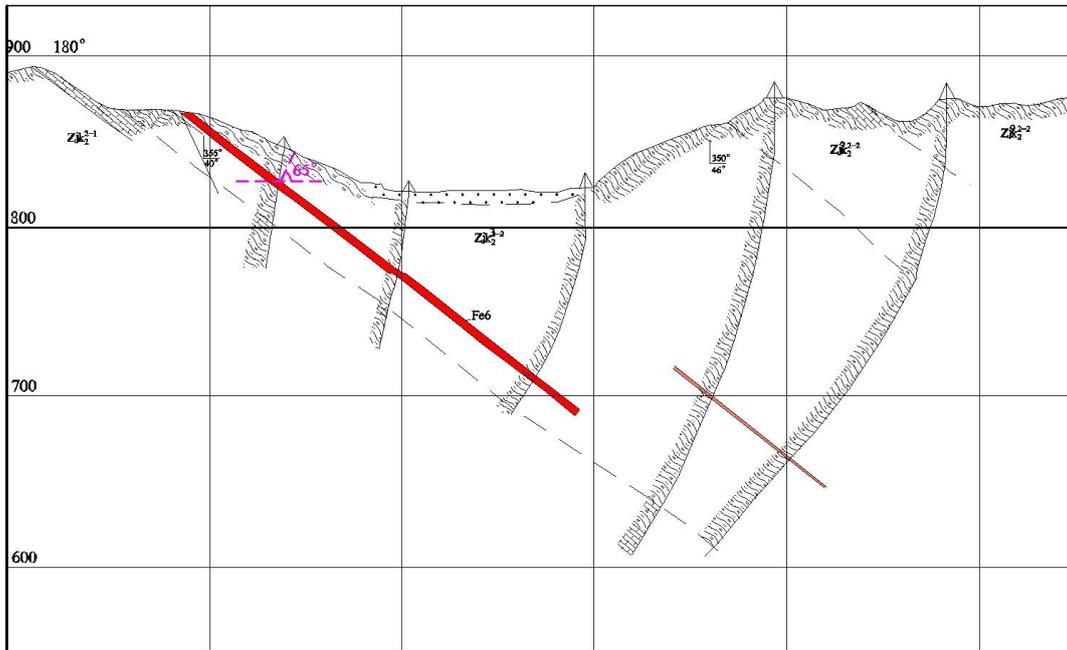
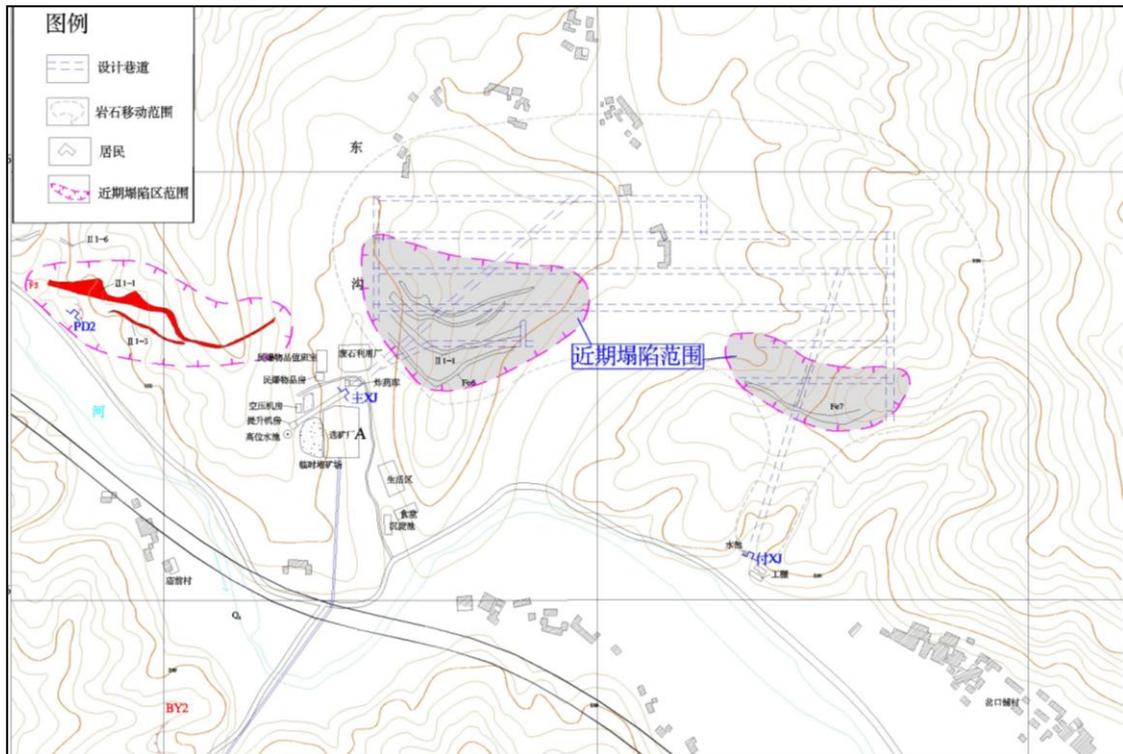
图 3-4 近期塌陷范围图

近期矿山主要开采 Fe6、Fe7 矿体，预测 Fe6 矿体采矿形成的塌陷区面积 3.2hm^2 ，Fe6 矿体采矿形成的塌陷区面积 1.42hm^2 ，共计 4.62hm^2 （见图 3-4 塌陷范围图）。

依据《东沟硫铁矿（磁铁矿部分）采选工程初步设计》，区内四个矿体赋存条件，结合其上下盘岩石性质，同类似矿山比较，评估地面塌陷范围和塌陷程度，确定的原则是依据矿体上盘岩石移动角 65° ，下盘岩石移动角为 60° ，端部崩落角 70° ，据此圈定出矿山开采时地表岩石移动范围，面积约 16.39hm^2 ，岩移范围内可能出现地表下沉和地面开裂等，成为采空区地面塌陷隐患，见附图 2。

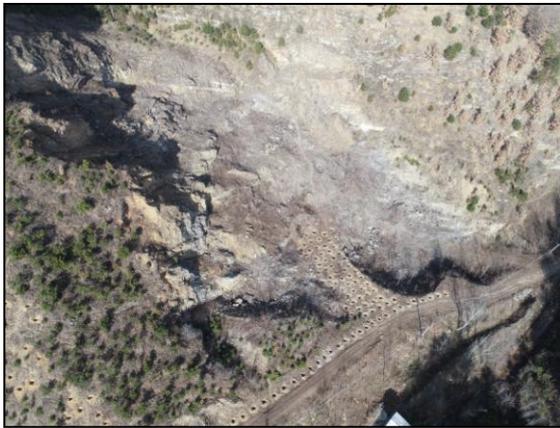
照片 3-4 取石场（航拍）

①尾矿库及取石场：黑沟尾矿库为沟谷型尾矿库，尾矿渣的排放破坏了工程区的原始地形地貌景观，破坏草地面积约 0.96hm²。开采取石对原始地形地貌的破坏，取石场破坏的草地面积约 0.43 hm²，影响和破坏程度属较严重。

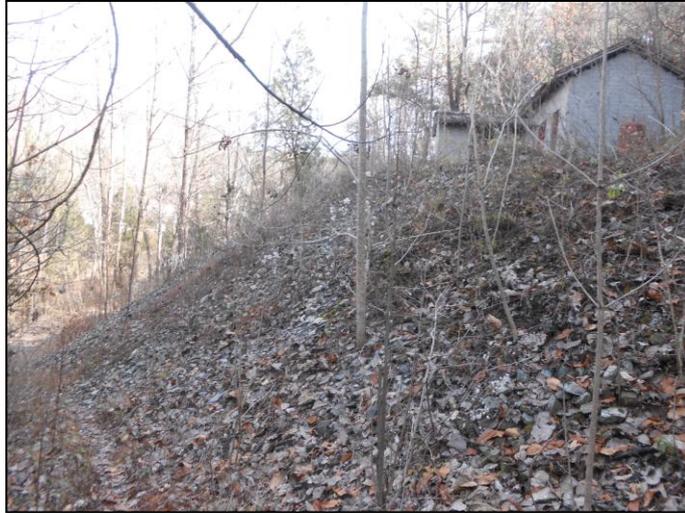
照片 3-6 渣堆（Z1）

④PD1 硐口及渣堆：位于河谷右岸的支沟内，在前期探矿期间形成废渣（Z1）1处，总面积 0.11 hm²，废渣顶部为一长方形（50m×6m）平台，破坏的是林地。渣体沿支沟左岸披覆。渣体结构松散，影响地形地貌景观，影响和破坏程度属较严重。

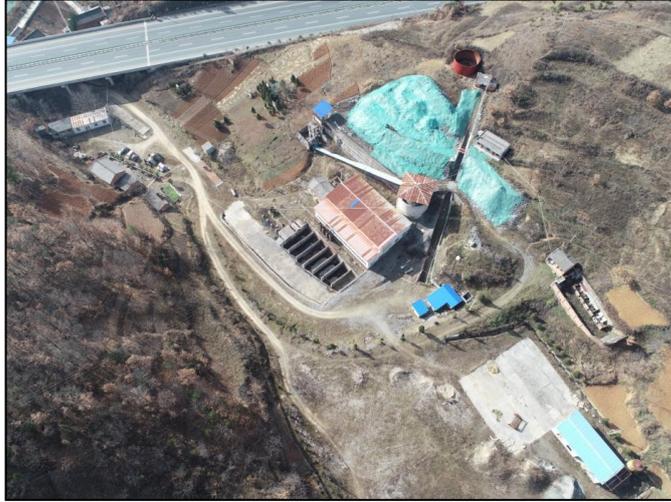
照片 3-7 采选工业场地（压占采矿用地、旱地）

根据业主提供的相关资料及现场调查, 目前采选工业场地规模已经基本固定, 采选工业场地内主要包含工业广场 (主斜井坑口及办生活区), 铁选厂, 炸药库, 机修间等设施, 占区域部分已进行整平和硬化, 现状对土地主要以占压为主, 损毁面积为 1.58hm^2 , 损毁土地类型为旱地 0.157hm^2 , 采矿用地 1.423hm^2 。损毁程度为重度损毁。

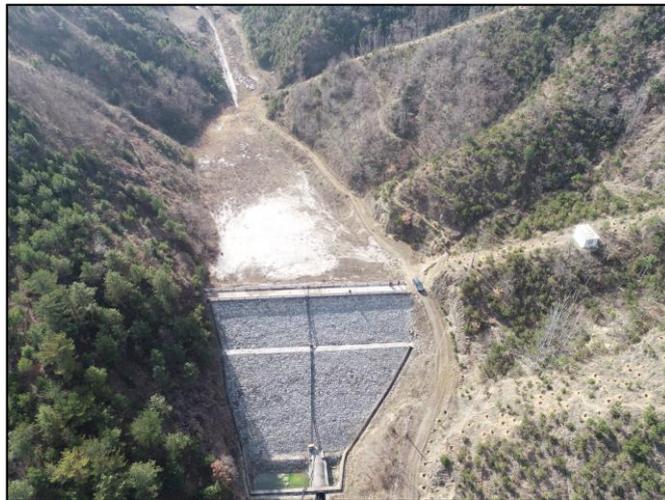
照片 3-8 尾矿库（压占草地）

根据现场调查，目前黑沟尾矿库基础设施建设已经完成，全库容 $41.452 \times 10^4 \text{m}^3$ ，设计服务年限 7.3 年。目前尾矿库已经投入使用，已排放尾矿约 $1.5 \times 10^4 \text{m}^3$ ，剩余库容 $39.452 \times 10^4 \text{m}^3$ ，现状损毁土地面积 0.97hm^2 ，损毁土地类型主要为草地，尾矿库对土地损毁形式为占压。损毁程度为中度损毁。

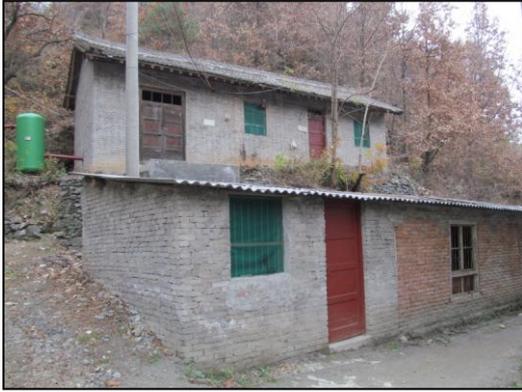
照片 3-9 付斜井硐口工棚（压占草地）

临时建筑物主要包括黑沟尾矿库附近的值班室和付斜井硐口的工棚设施，损毁土地类型主要为草地，损毁面积 0.083hm^2 ，对土地损毁形式为占压。损毁程度为中度损毁。

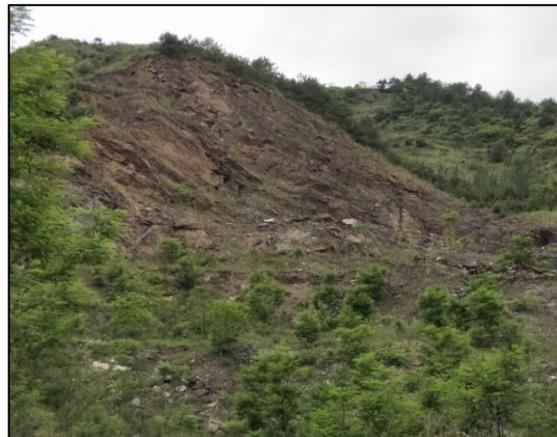
照片 3-11 取石场（挖损草地）

该区域位于尾矿库西北部，是前期修建库坝取石开挖造成的一处露天取石场，损毁面积 0.22 hm^2 ，土地类型主要为草地，对土地损毁形式为挖损。损毁程度为重度损毁。现状下对底部实施了复垦绿化，恢复面积 0.06 hm^2 。

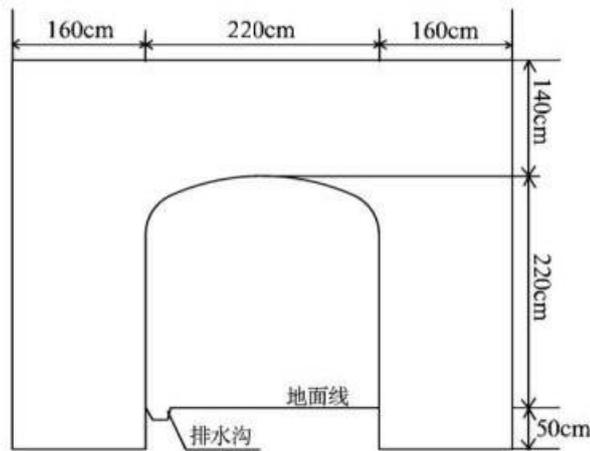
图 5-1 设计硐口护面墙立体示意图

②护坡：设计护面墙外轮廓为矩形，墙高 4.1m，宽约 5.4m，厚约 0.5m，基础埋深 0.5m（见图 5-1）；内轮廓为三心拱断面，设计规格为 2.2m×2.2m。单个硐口工作量为 M7.5 浆砌片石 21.14m³，基础开挖土石方 1.6m³，抹面 24.1m²。

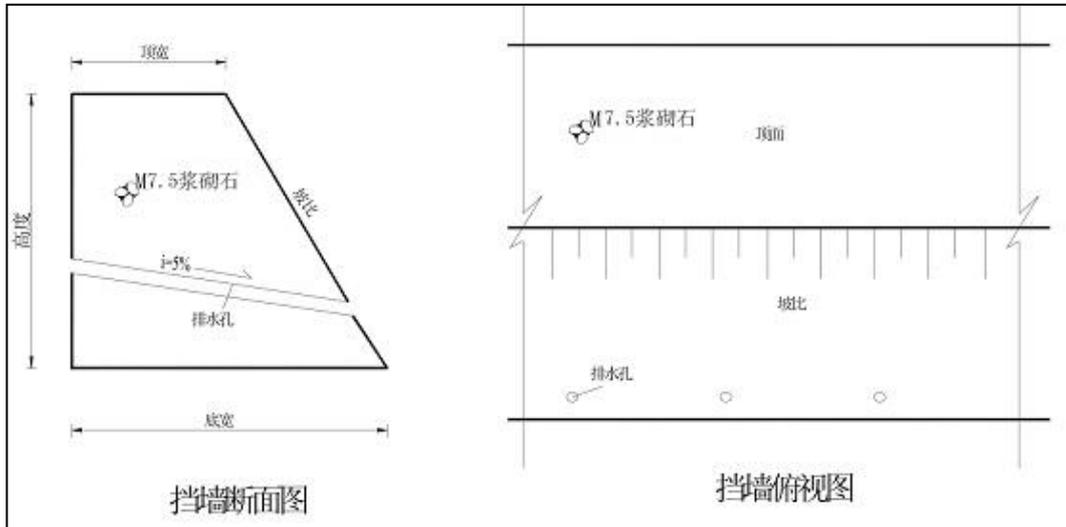
图5-2 挡墙结构大样图

挡土墙：渣堆底部设置垂直式拦挡墙，浆砌片石砌筑，采用M7.5砌筑，M10

水泥砂浆抹面，墙高3m，墙总长60m，顶宽1.0m，底宽2.0m，面坡1: 0.25。基础埋深1m，基础位于基岩上。墙身预留泄水孔，泄水孔尺寸为10*10cm，间距2.0m~3.0m，坡降5%，梅花状布置。大样图见图5-2。

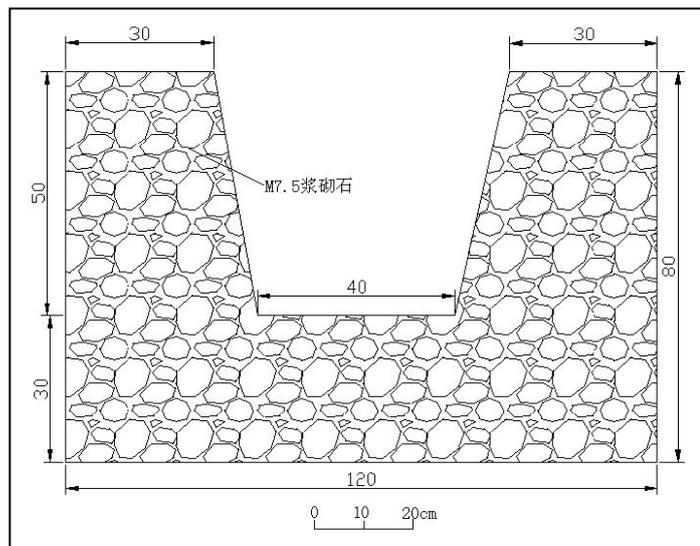
图5-3 截排水渠设计断面图

截排水工程：在渣堆顶部平台周围开挖截排水渠，以截排沟谷和坡面上的地表流水，总长度约55m，设计断面呈倒梯形，顶宽0.6m，底宽0.4m，深度0.5m，壁厚0.3m，采用M7.5浆砌片石砌筑，块石抗压强度不低于30MPa，长度不小于30cm，M10水泥砂浆勾缝、抹面，开挖断面高0.8m，宽1.2m，估算面积0.96m²。（见图5-3）。

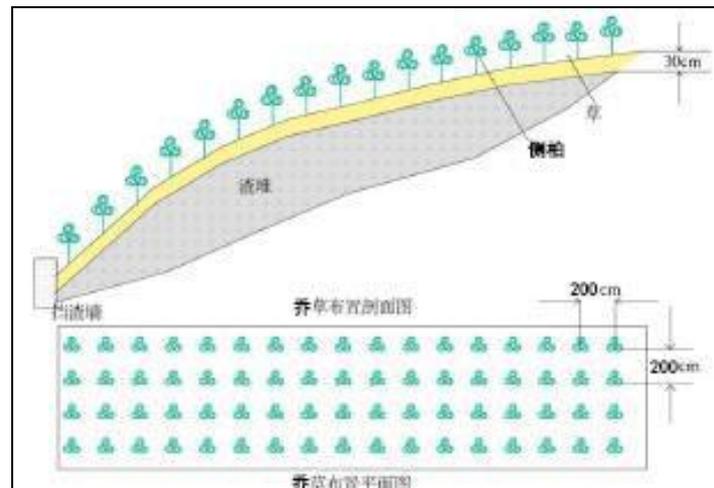
图 5-5 废渣堆林草恢复设计图

复垦单元采用乔草结合的方式进行恢复植被，乔木选用适宜矿区生长的侧柏，穴状整地，规格穴径 \times 穴深（ $0.5\text{m}\times 0.5\text{m}$ ），株行距 $2.0\text{m}\times 2.0\text{m}$ ；草籽选用草籽选用毛苕子、蒲公英、狗牙根混播，播种量 $20.0\text{kg}/\text{hm}^2$ 。

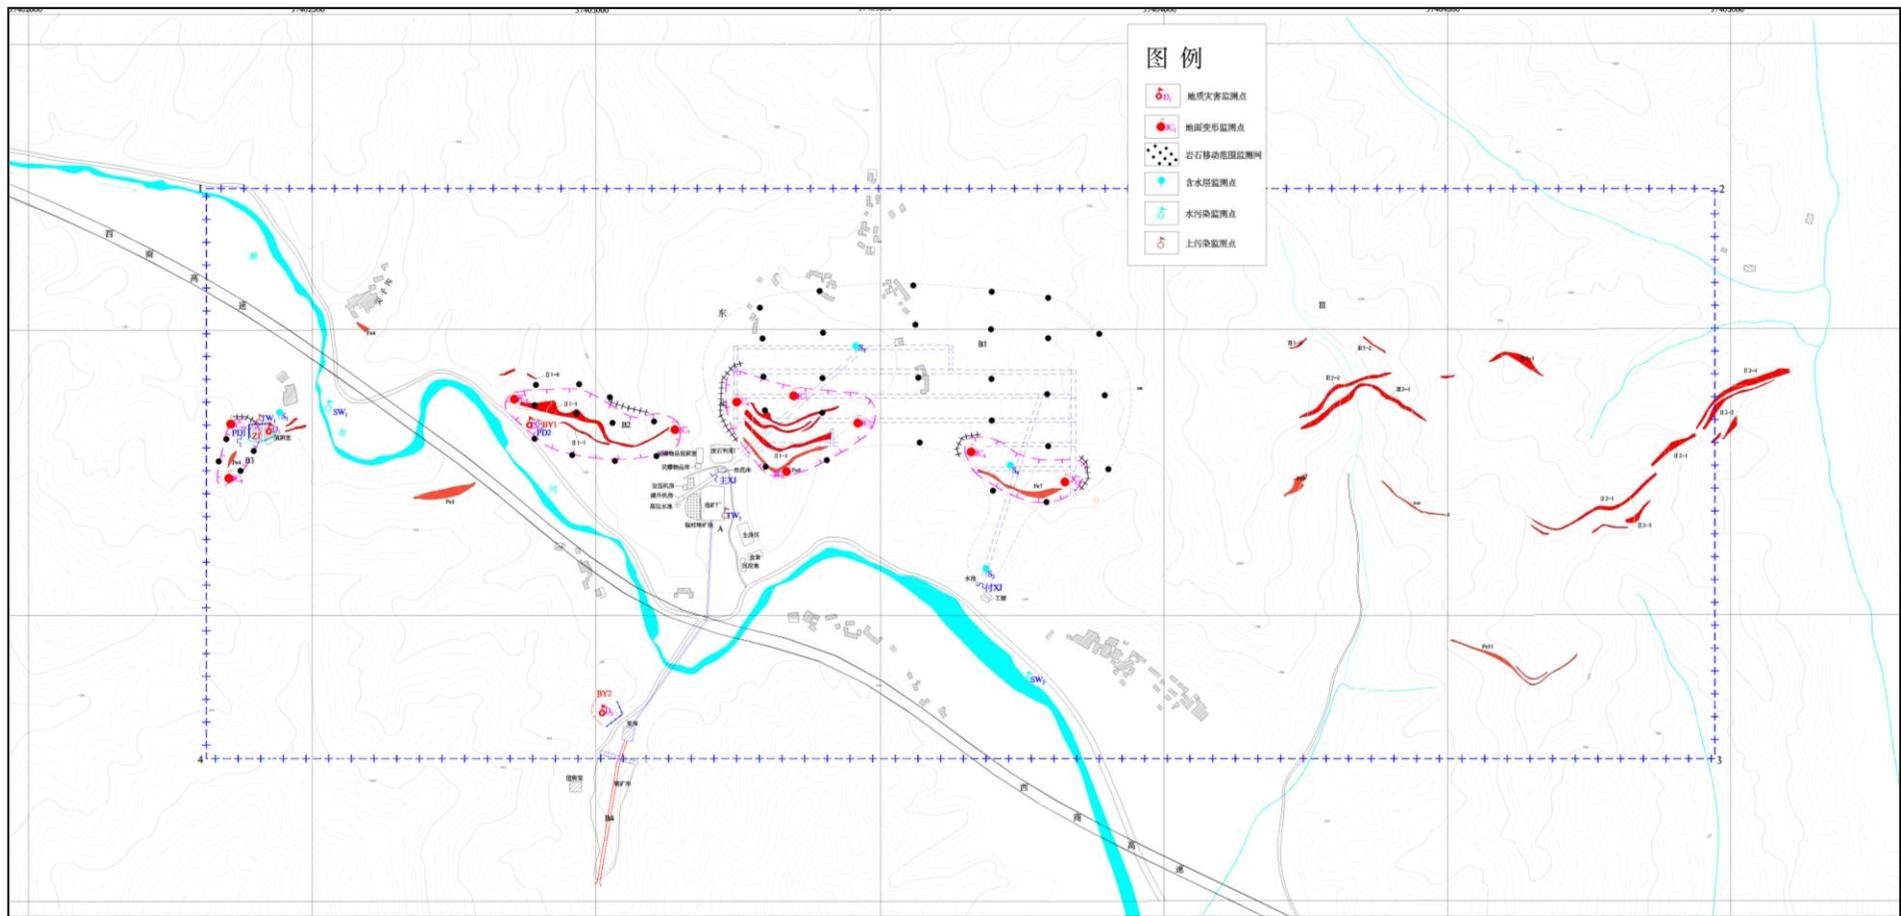
图 5-6 矿山地质环境监测点设计图

监测队伍可由矿企技术负责人作为总负责，由监测技术人员不少于 1 人组成矿山专职监测部门或监测作业组，负责矿山地质环境监测工作；并对监测成果进行汇总填表，调查表应按省自然资源厅行政主管部门要求，定期向县级自然资源主管部门提交监测数据和成果。为了便于监测管理和经费估算，本方案对监测工作量进行了统计，见表 5-17、表 5-18。
