商洛今汇工贸有限责任公司商洛市商州区腰市东沟硫铁矿
矿山地质环境保护与土地复垦方案

2020年9月

编制单位：陕西中矿联盟矿业有限公司

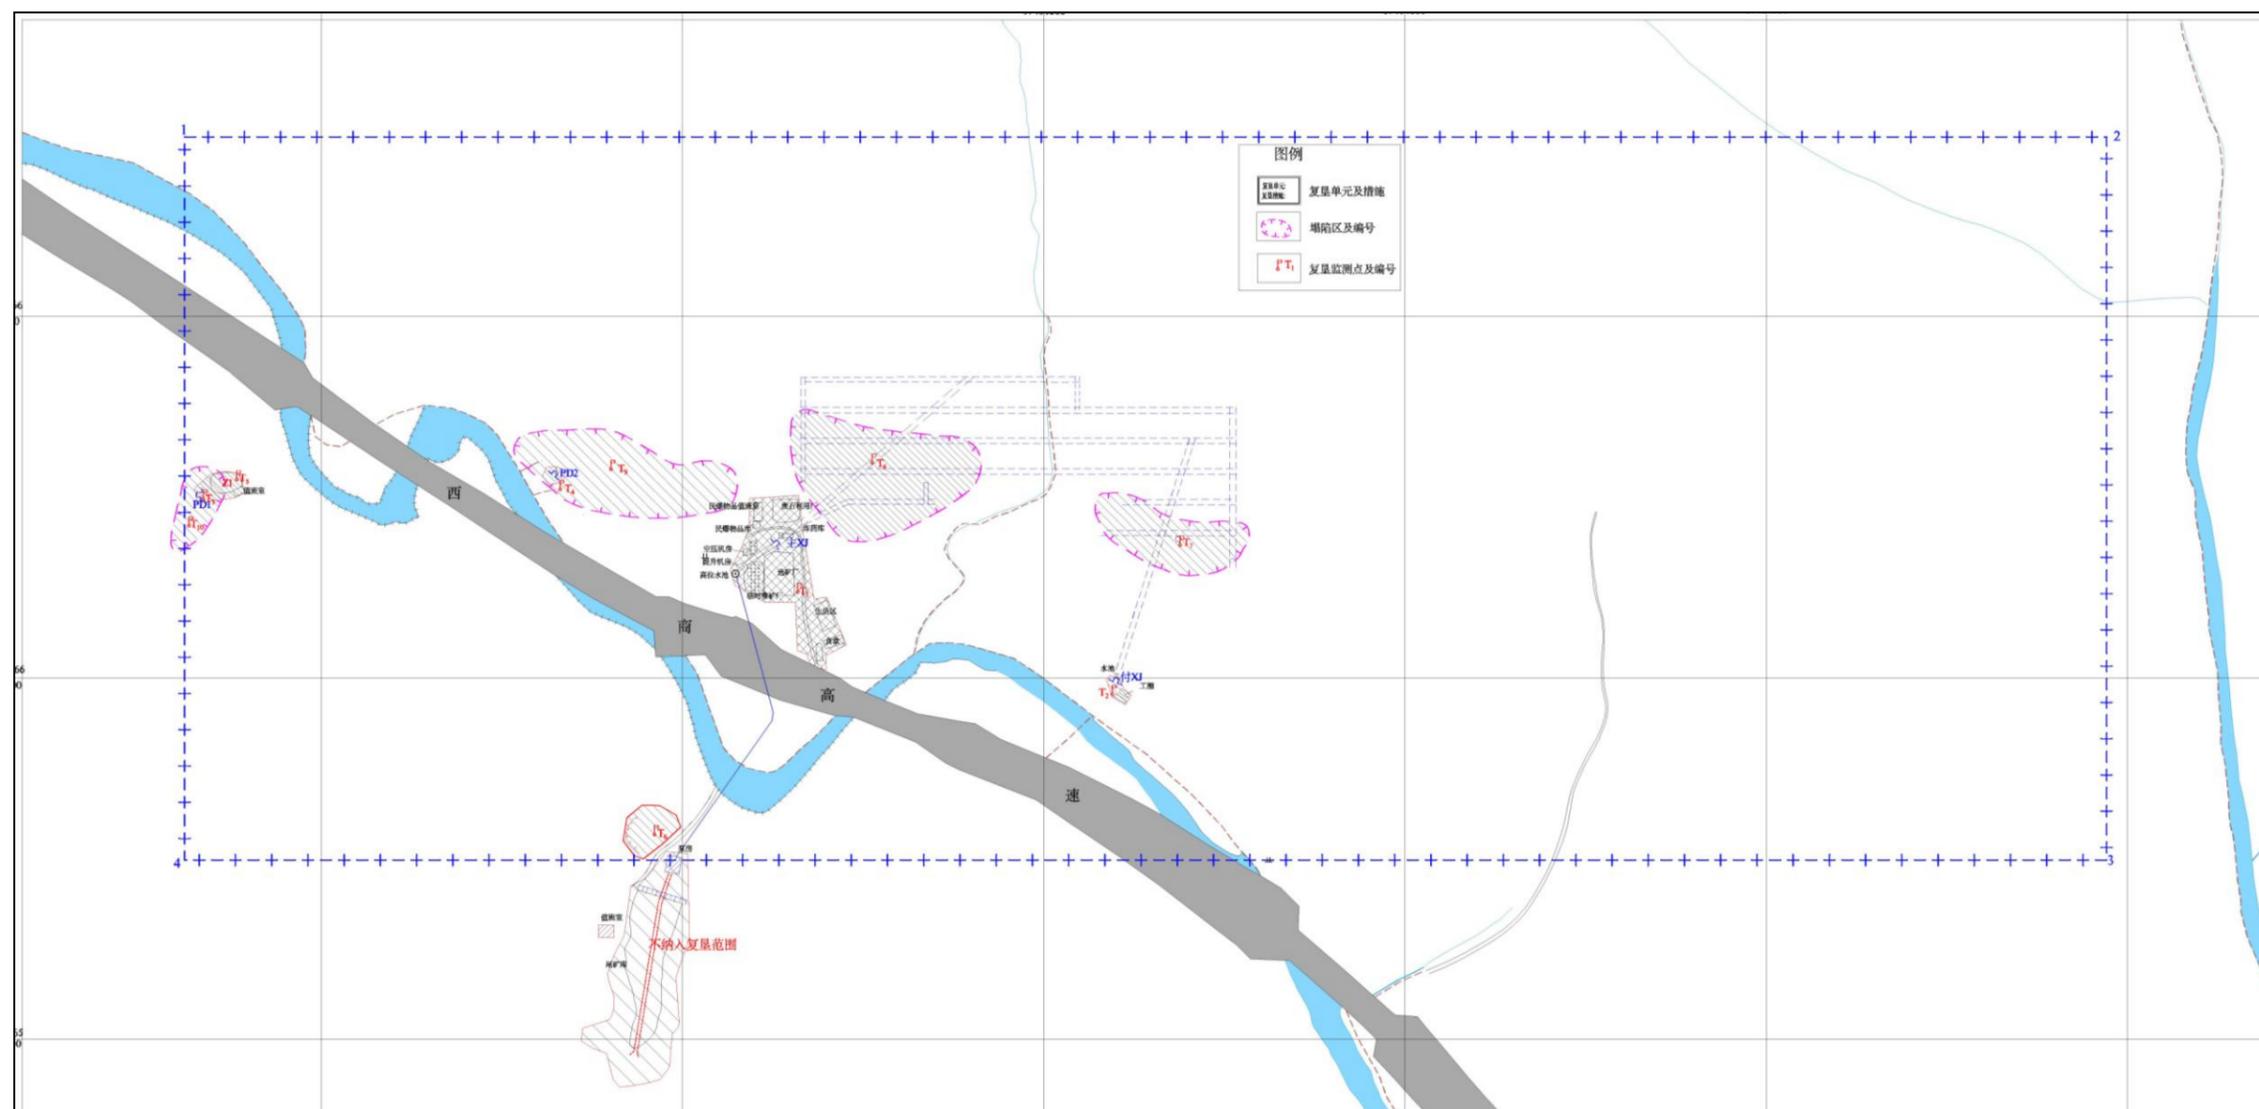
图 5-7 矿山土地复垦监测点设计图

本方案设置 10 个监测点，配置监测人员 2 人。具体监测工程量详见表 5-21。
