大赵峪石灰石矿

## 矿山地质环境保护与土地复垦方案

二〇二〇年八月

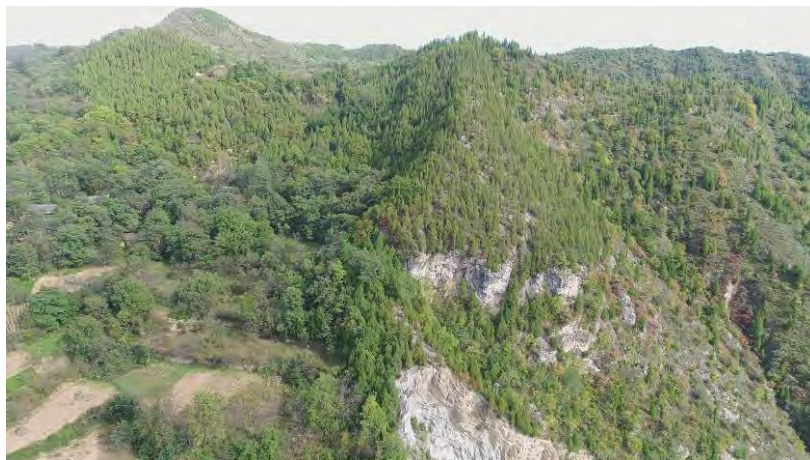
照片 2-1 矿区地形地貌(青岩沟矿区) 镜向  $120^{\circ}$

矿区地处秦岭腹地，地形地貌属低山丘陵区向中山区过度地带，地势起伏较缓，总体北高南低；主要河流为南北向青岩沟和王沟，青岩沟两侧小型干沟发育，呈树枝状分布，干沟多成“U”型，山体坡度角在  $20^{\circ} \sim 30^{\circ}$  左右，局部在  $45^{\circ}$  以上（照片 2-1）；最高点位于区内北东方位枣园子主山梁顶，海拔 1031m，最低在矿区南侧王沟，标高 750m，相对高差 281m，属中山区地貌类型。

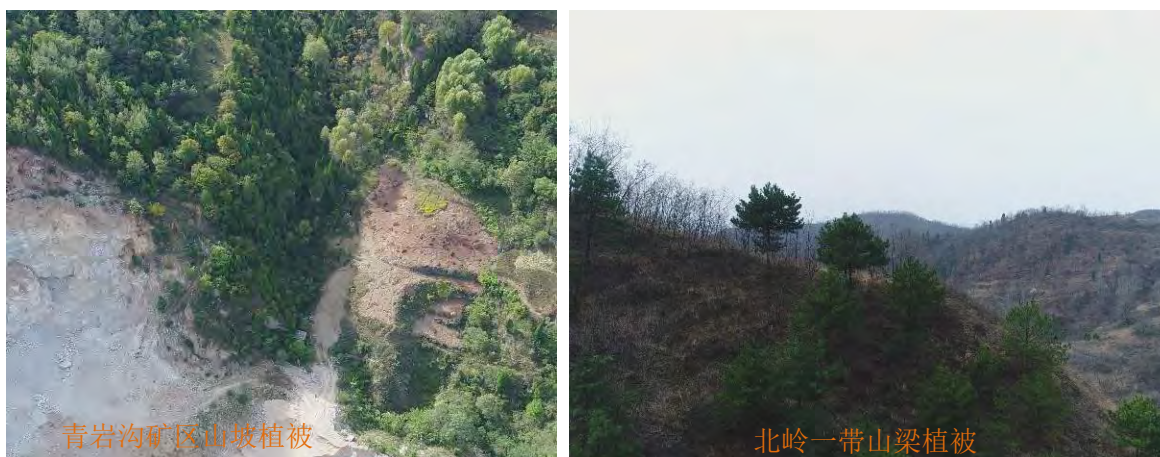
照片 2-2 矿区植被

矿区植被较为发达，林木生长旺盛，以常绿乔木主，受地形气候影响，居明显的植被垂直分带特征，乔木类分布山坡和山顶，种类有柏类、松类、栎类等。河道两侧灌木杂草丛生，种类有狗牙根、马桑、荆梢等。

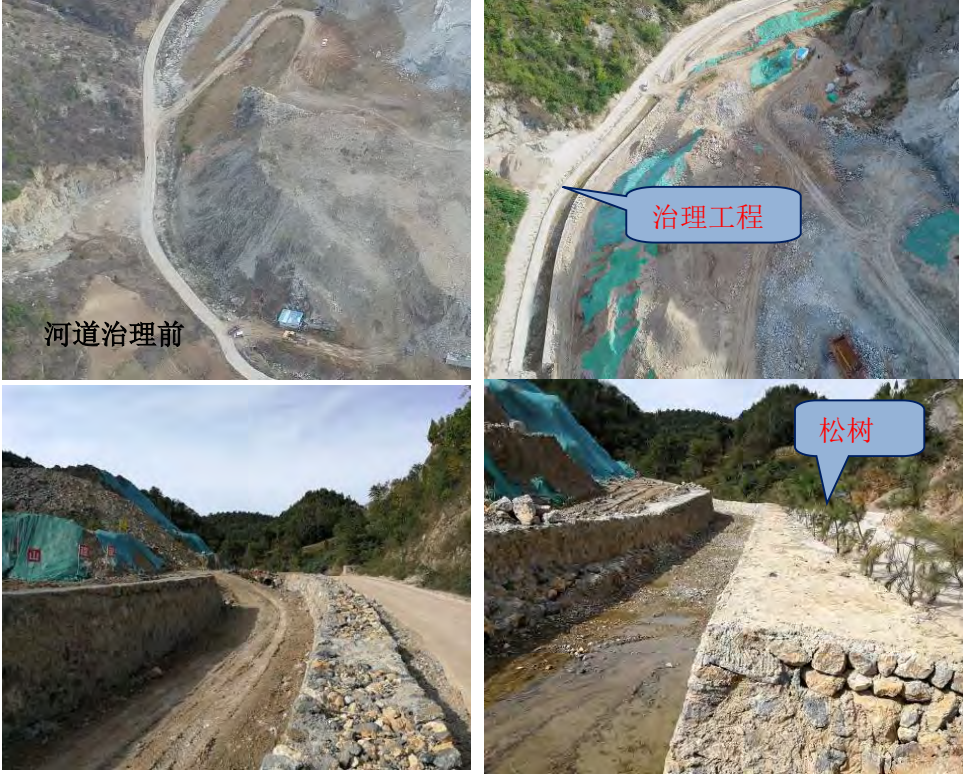
2-8 青岩沟河道治理工照片

2、由于以往开采未按开采设计严格执行，开采的废石沿青岩沟河道堆积，局部地段河道出现堵塞情况；本次矿山按照矿山环境治理措施，采用机械设备对贯穿矿区的

400m 河道进行了梳理，将河道加宽到近 4m，两侧修建浆砌石河提，河提规格：高度 2m，上部宽度 1m，下部宽度 1.2m，河提两侧按 2m 间距种植松树。治理情况见照片 2-8、2-9。

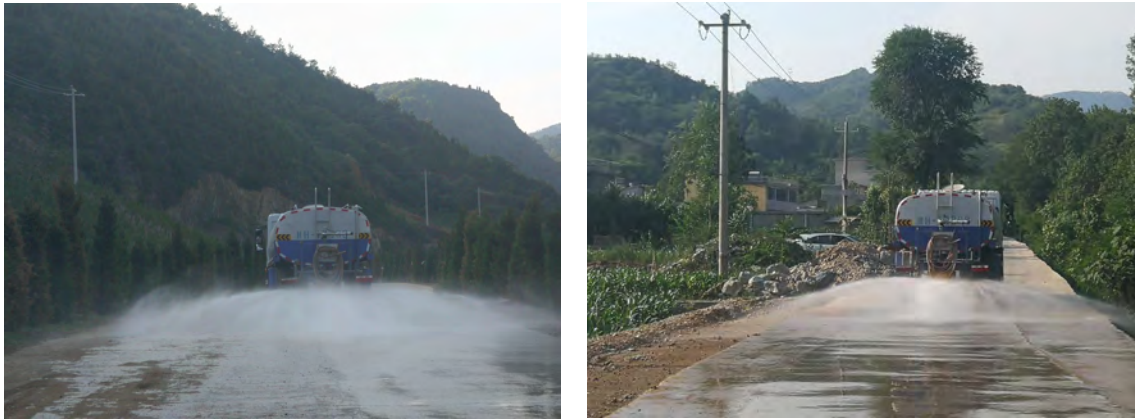
照片 2-10 运输道路防尘洒水作业

3、矿山道路上应经常洒水，以减轻汽车运输时的扬尘，治理情况见照片 2-10。

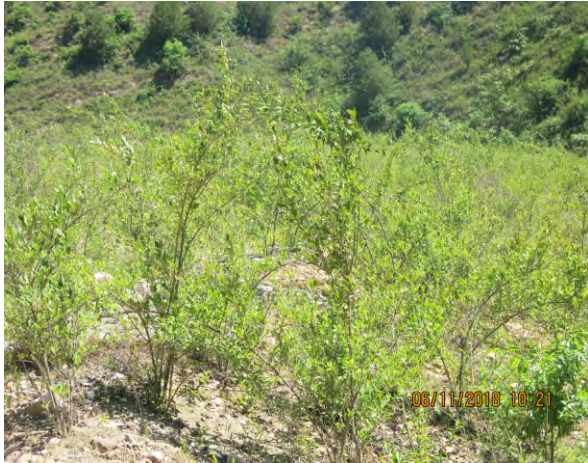
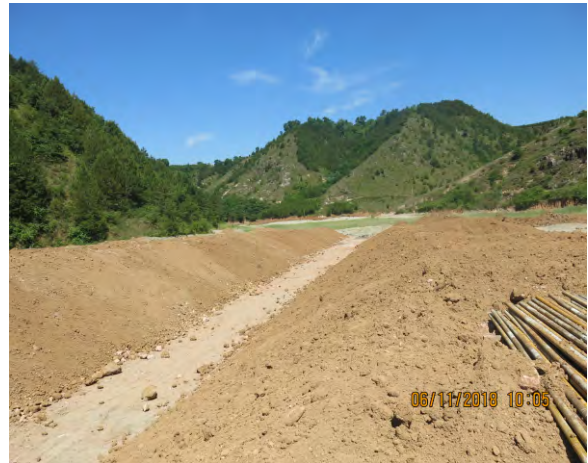
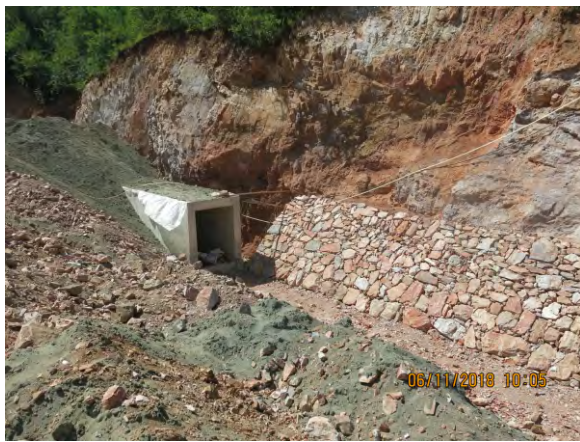
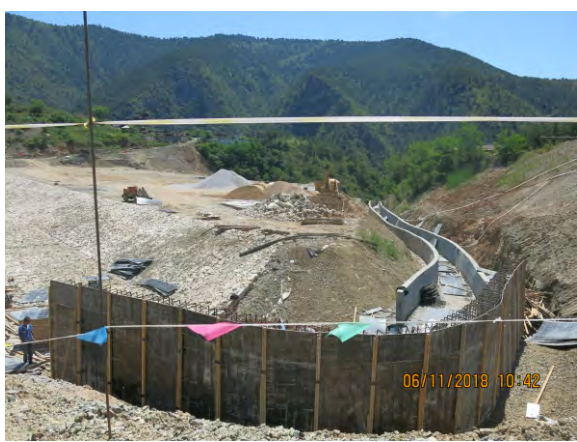
按照闭库设计，矿山企业对已闭库的战马沟、老虎沟尾矿库进行了治理、土地复垦及绿化（照片 2-11—2-14），包括新修排泄系统、堆积坝顶部治理、原浆砌石排洪涵洞封堵、尾矿库区沉积滩及坡面覆土植草等工程，起到了美化矿山的作用。。

照片 2-11\_战马沟尾矿库坡面种树（镜像 30°） 照片 2-12\_战马沟尾矿库沉积滩覆土（镜像 280°）

照片 2-13\_战马沟尾矿库新修排泄系统（镜像 160°） 照片 2-14\_老虎沟尾矿库新修排泄系统（镜像 80°）

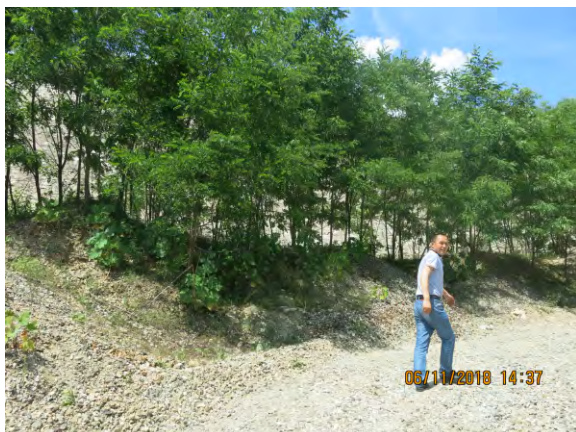
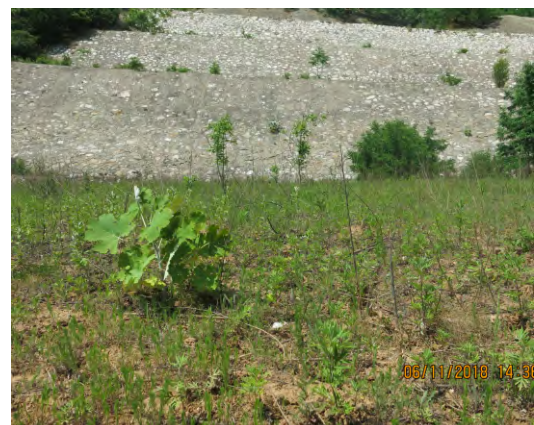
矿山企业对 ZD1 渣堆进行了绿化复垦（照片 2-15—2-16），在坡面及平面进行了植树种草，对地质环境起到了良好的保护与恢复。

照片 2-15\_ZD1 渣堆种植的槐树（镜像 50°） 照片 2-16\_ZD1\_渣堆复垦土地及种植的草地（镜像 350°）

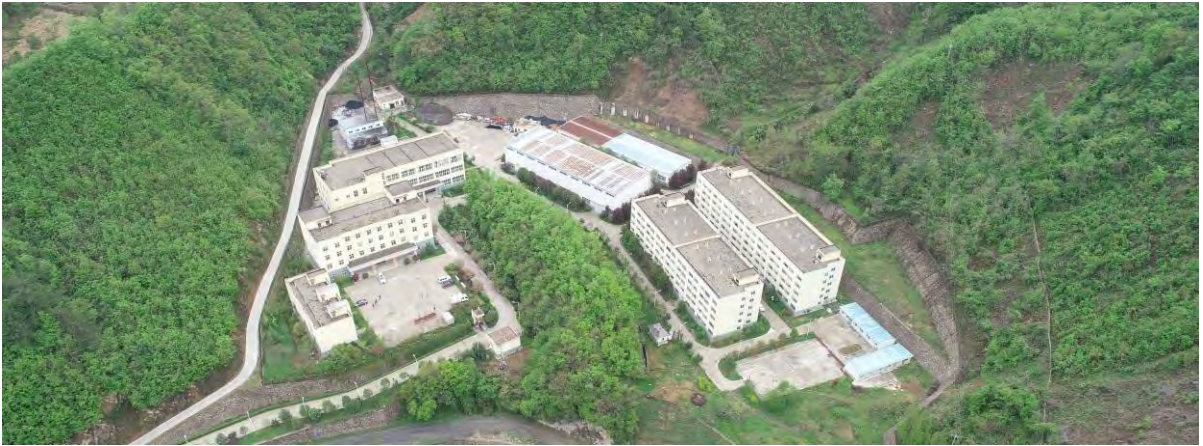
照片2-17\_生活区滑坡治理效果（镜像90°）

由于千家坪钒矿矿山已建的一期工业场地大部分地处撞子沟沟道，工程建设大面积的开挖了坡脚，引发了个别的滑坡地质灾害，据收集资料和现场调查，矿山自2010年以来，共治理区内滑坡地质灾害3处，分别为试化楼西侧高边坡治理、锅炉房滑坡治理、生活区滑坡治理，共计修建重力式挡墙6391m<sup>3</sup>，修建排水沟长200m，锚杆+喷混、锚杆框架梁等防护边坡面积45810m<sup>2</sup>，上述治理工程共计投入资金3906.94万元，均取得了良好的治理效果（照片2-17-照片2-19）。

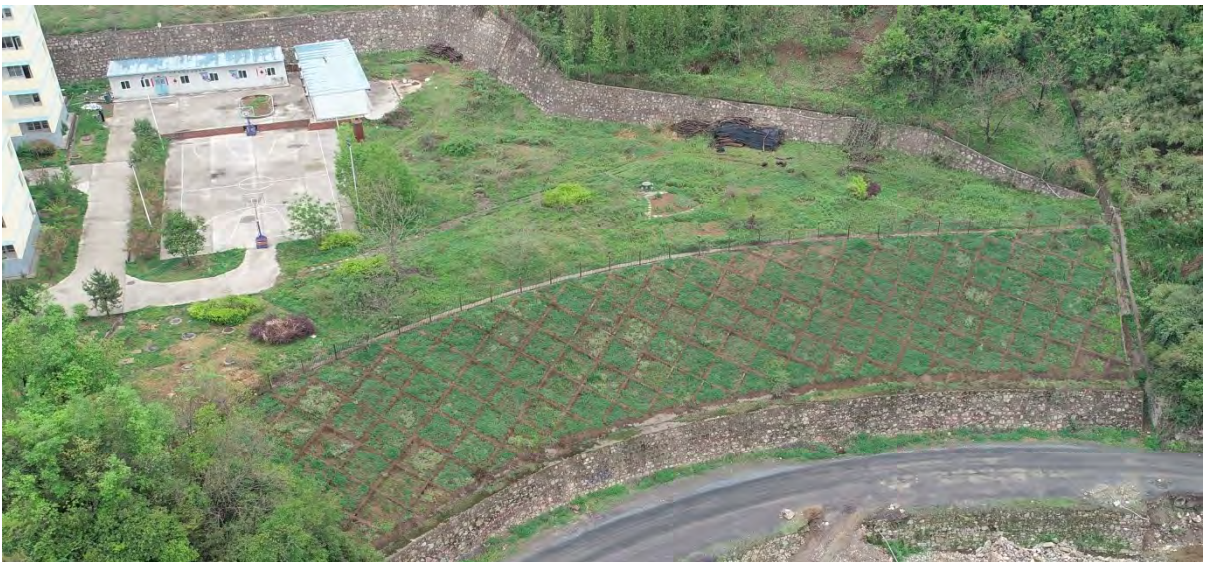
照片 2-20\_生活区复垦工程效果（镜像 320°）

近年来千家坪钒矿主要完成的土地复垦工作为生活区的裸露边坡覆绿和部分渣堆的复垦（照片2-20-2-21），其中生活区的边坡覆土厚度约20cm，面积约3500m<sup>2</sup>，种植的白三叶；渣堆整平复垦为耕地，覆土厚度约30cm，面积3000m<sup>2</sup>，总计覆土1000m<sup>3</sup>，并涉及相关的挡墙、排水、整平、开挖等相关工程，上述工程共计投资28万元，整体复垦效果良好。

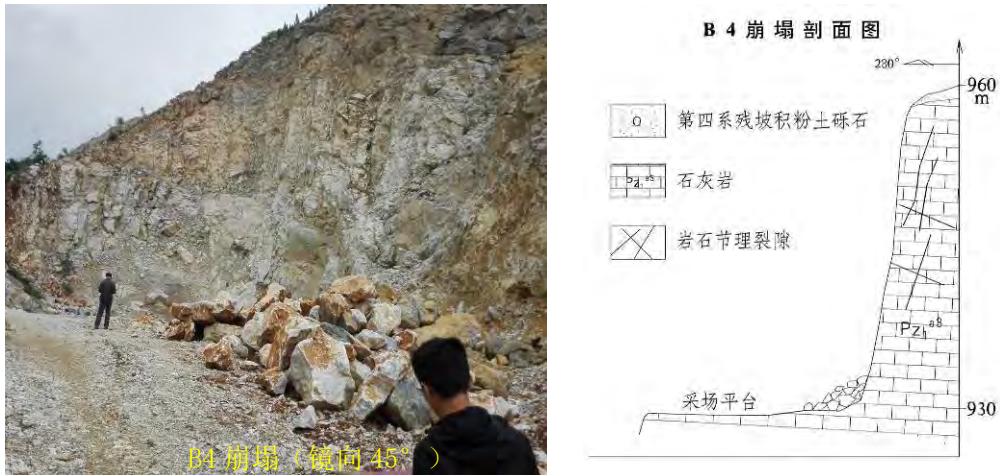
图 3-3 B4 崩塌隐患及剖面示意图

③B4 崩塌隐患：位于中部大赵峪矿区王沟沟脑 CK2 采场东侧（附图 1），为露天采矿活动开挖山体形成的采掘面，由 3 处小采坑相连，危岩体高约 23-30m，宽约 260m，危岩体前缘高约 890-935m，后缘高约 915-960m，中心坐标 X: Y: ，坡向 280°，坡度近似直立，组成危岩的岩石为灰白色大理岩，岩石呈中厚层状，岩石裂隙发育，上部风化较强呈土黄色，风化带深度约 1.0-1.5m，下部堆积有大小不一的基岩滚石，大小在 10-50cm，对过往工作人员和车辆构成威胁。现状评估认为 B4 崩塌隐患发育规模为小型，其节理裂隙发育，易形成崩塌灾害，处于不稳定状态（图 3-3），发生崩塌灾害的可能性较大，危险性中等。

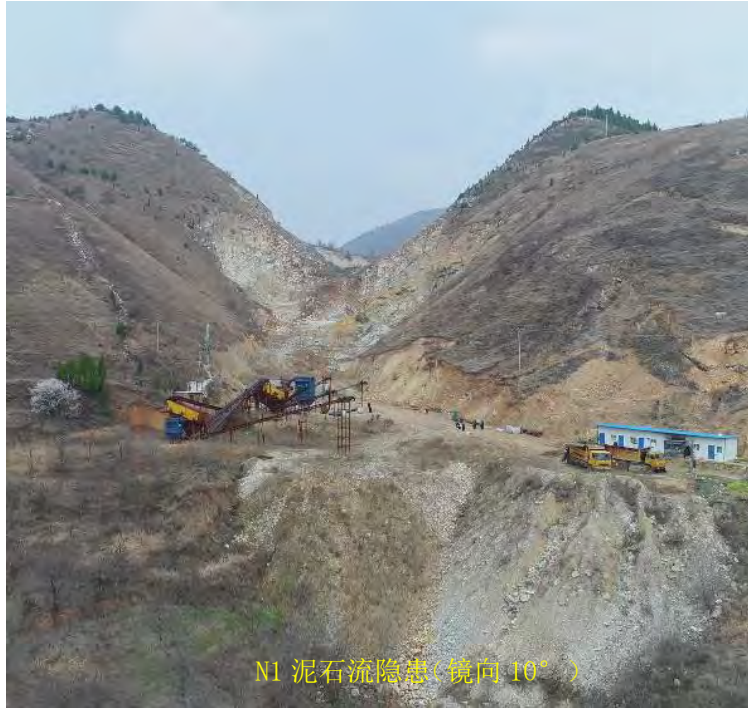
图 3-8 N1 轻度泥石流

现阶段 N1 在特大暴雨条件下发生泥石流的可能性较大，威胁下游道路（乡村公路）及过往人员及车辆，危险性中等，影响程度较严重。后期随渣堆的清运，影响会消除。

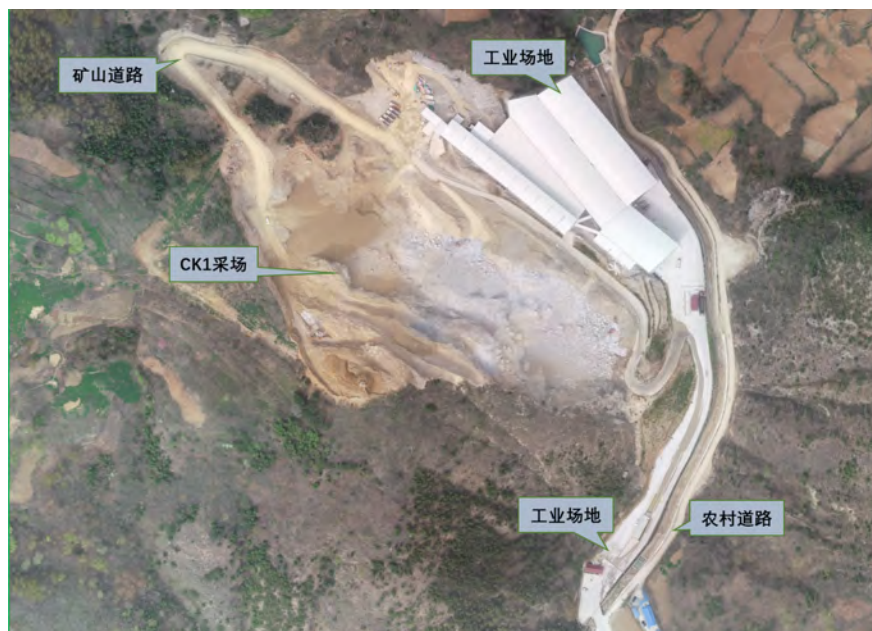
照片 3-1 CK1 采场地形地貌景观破坏

K3 矿体已建矿山道路位于采场露天境界西北侧，由 CK1 采场 940 平台沿露天境界西北侧至矿区东侧接青岩沟农村道路，采用单车道，水泥路面，路面宽 5.0m，路基宽 6.0m，错车道路面宽度 11.0m，上山道路总长约 700m，损毁面积

约 0.4994hm<sup>2</sup>，改变和破坏了原生地形地貌和破坏植被，造成环境因素不协调，对原生的地形地貌景观影响和破坏程度大（照片 3-1）。现状评估认为矿山道路对矿区地形地貌景观的影响程度分级为严重；K2 矿体运输道路借用农村道路。

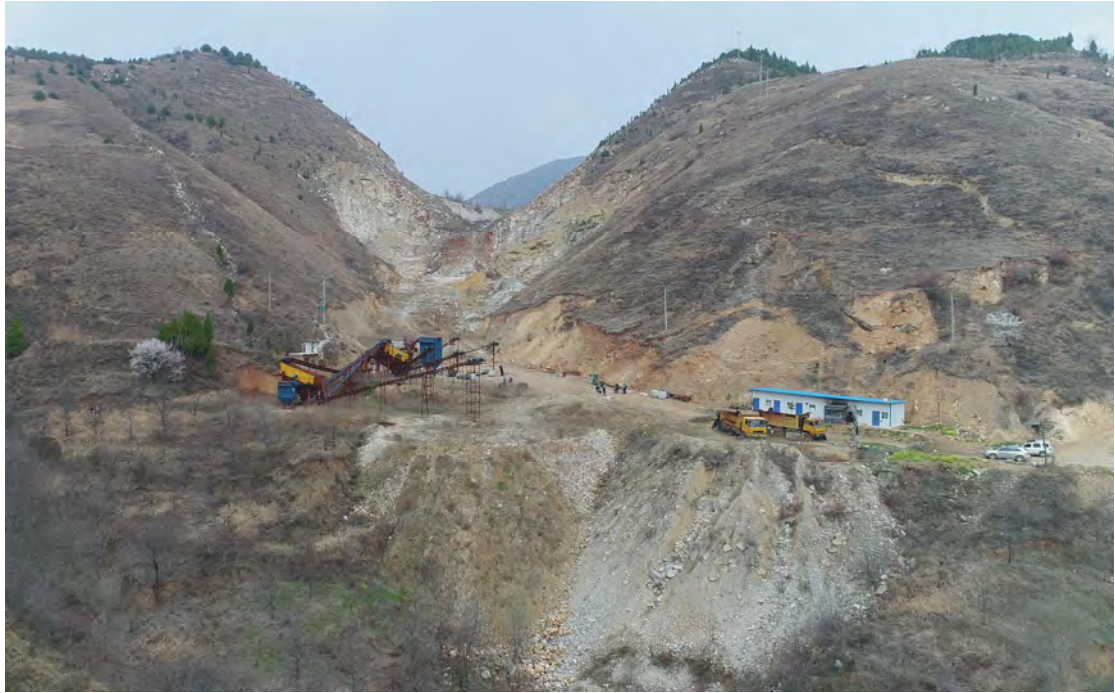
照片 3-1 CK2 采场地形地貌景观破坏

CK2 采场及工业场地位于大赵峪矿区王沟沟脑，损毁面积为 3.599hm<sup>2</sup>，为露天开挖山体导致，岩石裸露；CK2 工业场地（工棚）位于大赵峪矿区南部，改变和破坏了原生地形地貌和破坏植被，造成环境因素不协调，对原生的地形地貌景观影响和破坏程度大（照片 3-2）。现状评估认为该采场对矿区地形地貌景观的影响程度分级为严重。

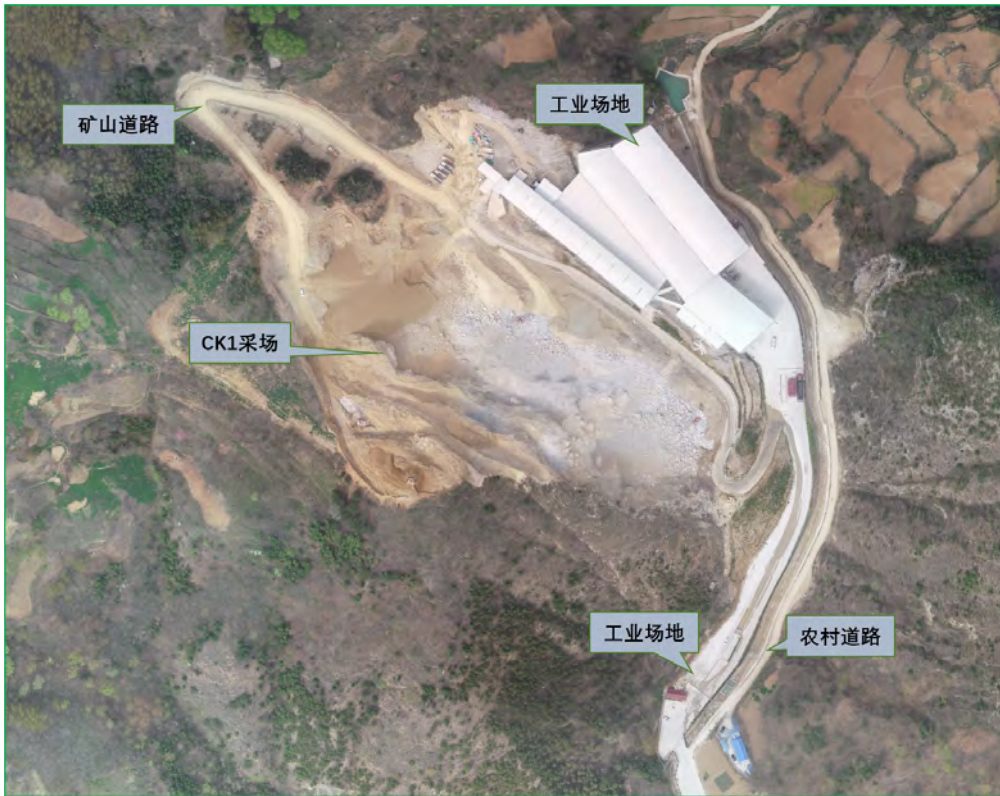
照片 3-2 CK1 采场、工业场地、矿山道路

矿山在 CK1 采场北部、东侧平整处空地建设了的工业场地（照片 3-2），包括破碎车间、空压机房、供电室、调度室、装运车间和称重平台等，主要对土地的损毁形式为挖损、压占。根据实地调查及无人机航测，损毁土地 2.5725hm<sup>2</sup>。
