商南金牛工贸有限公司
三官庙-樟子沟金铁矿
矿山地质环境保护与土地复垦方案

商南金牛工贸有限公司

2020年11月

编写单位：陕西点石矿产勘查技术有限公司

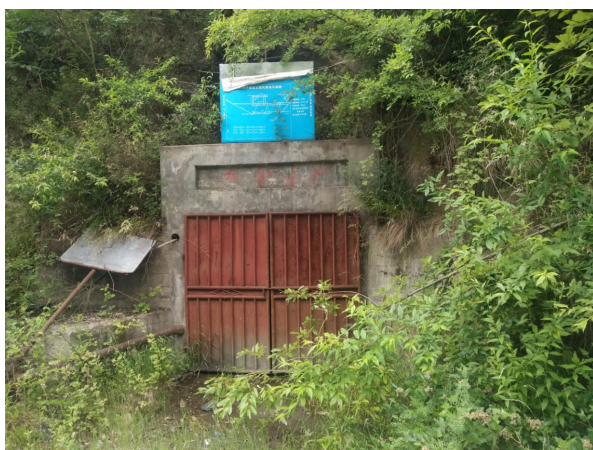
照片 1-1 金矿采区 PD1 平硐坑口

该平硐位于矿区西南角段家沟沟口位置，硐口紧邻乡道，坑口无工业场地、废渣堆等，目前该平硐已停止出渣出矿，改为安全出口（见照片 1-1）。

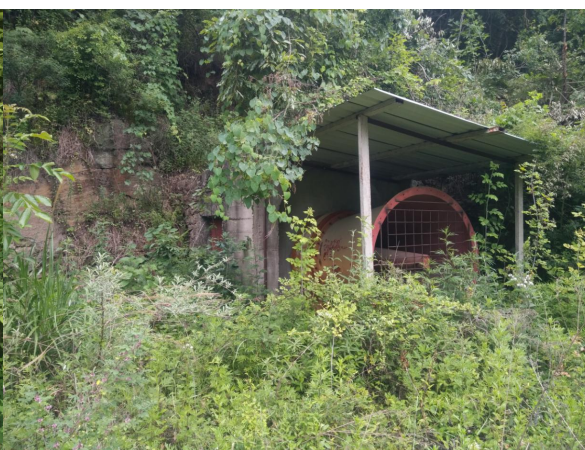
照片 1-2 金矿采区 PD2 平硐坑口

该平硐位于矿区西南部段家沟内，硐口位于乡道边台阶上，硐口仅有约 10m² 的场地，建有临时空压机房等见照片 1-4，目前该平硐已停止出渣和出矿，改为回风及安全出口（见照片 1-2）。

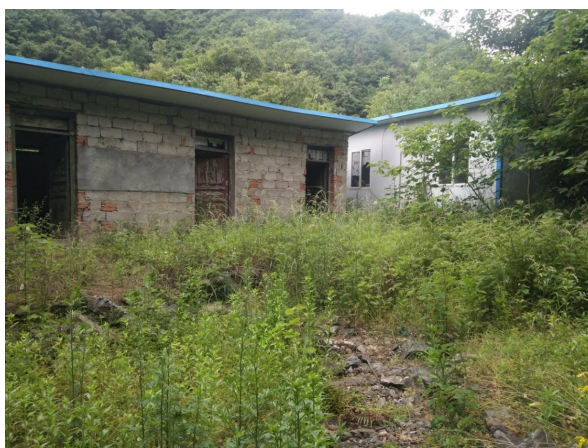
照片 1-3 金矿采区 PD4 平硐坑口临时建筑物

该平硐位于矿区西南部段家沟内，硐口位于乡道边台阶上，平硐口建有临时建筑两间（见照片 1-3、1-4），目前该坑口处于停产状态，为金矿采区前期主要的探矿坑口。其平硐口有生产活动形成的 ZD2 废渣堆。

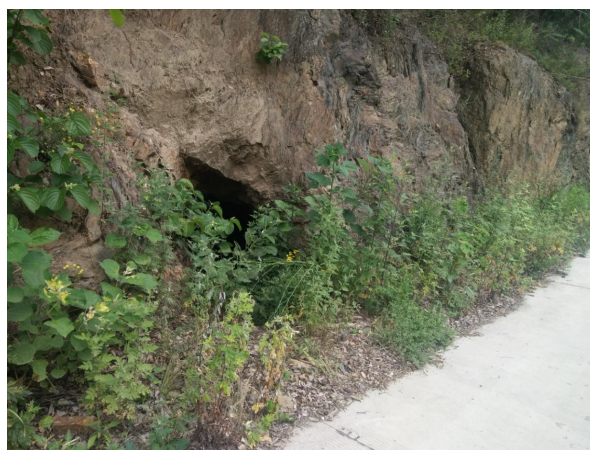
照片 1-5 金矿采区 PD5 平硐坑口

该平硐位于矿区西南角段家沟沟口位置，硐口紧邻乡道，坑口无工业场地、废渣堆等，目前该平硐已废弃（见照片 1-5）。

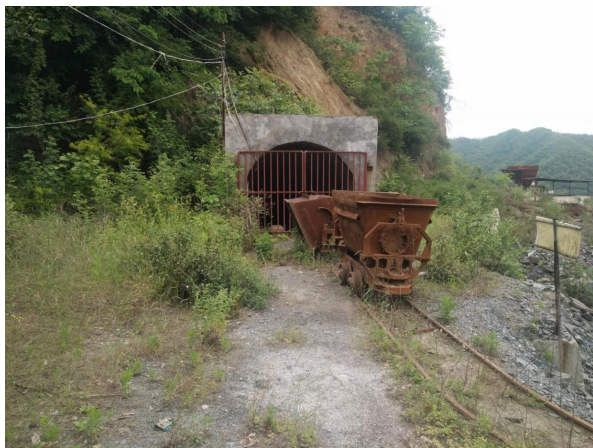
照片 1-6 PD6 平硐口出矿轨道现状

该平硐位于矿区西南部段家沟内，办公生活区 1 的上游，平硐口建有出矿轨道、空压机房、提升机房等设施（见照片 1-6、1-7），目前该坑口处于停产状态，为金矿采区主要的出矿坑口。目前平硐口因生产活动形成 ZD1 废渣堆。

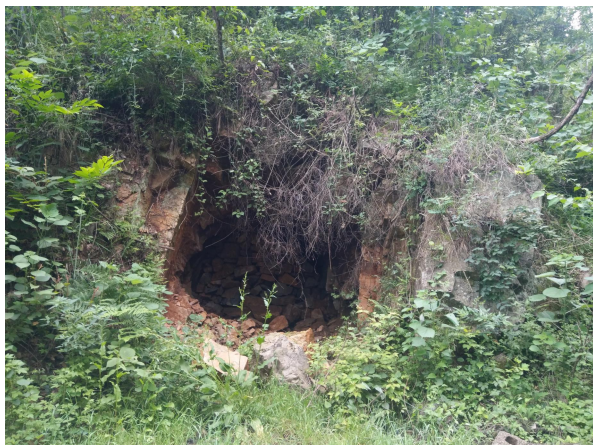
照片 1-8 PD3 平硐口现状

该平硐位于矿区中上部，平硐口建有临时场地等设施已拆除（见照片 1-8、1-9），目前该坑口处于停产中，为铁矿采区主要的探采矿坑口。目前平硐口因生产活动形成 ZD3、ZD4 两个废渣堆。

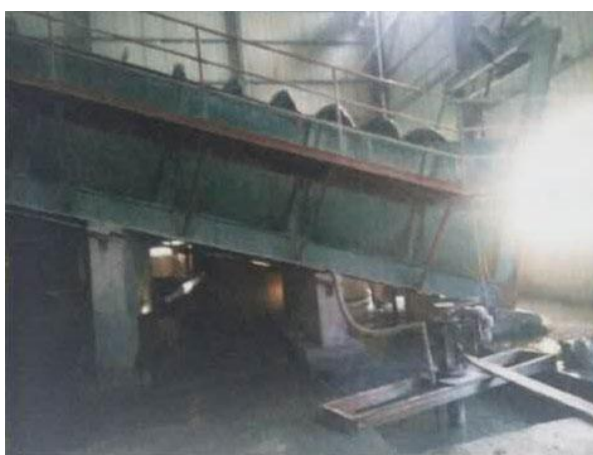
照片 1-12 选厂车间分级机

1) 办公生活区 1: 位于矿区西南段家沟内，建有金矿选厂、值班室、职工宿舍、灶房等三层砖混结构建筑（见照片 1-10、1-11、1-12、1-13、1-14、1-15），并建有

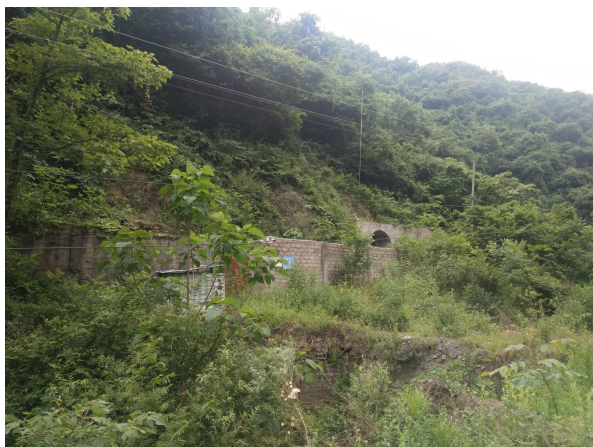
照片 1-18 炸药库

矿区炸药库位于 PD1 平硐坑口对面山脚坑洞内（见照片 1-18），该库建有炸药库房 3 大间、一小间雷管库及技防、监控安防、防火等相关安全措施，周围建有 2 米高围墙，其上有铁丝网，占地面积 0.0150hm²，场地内临时建筑地面进行了硬化，其余场地利用石渣进行压实，地面平整。按照商南县有关部门的要求，炸药库已于 2015 年停止使用。

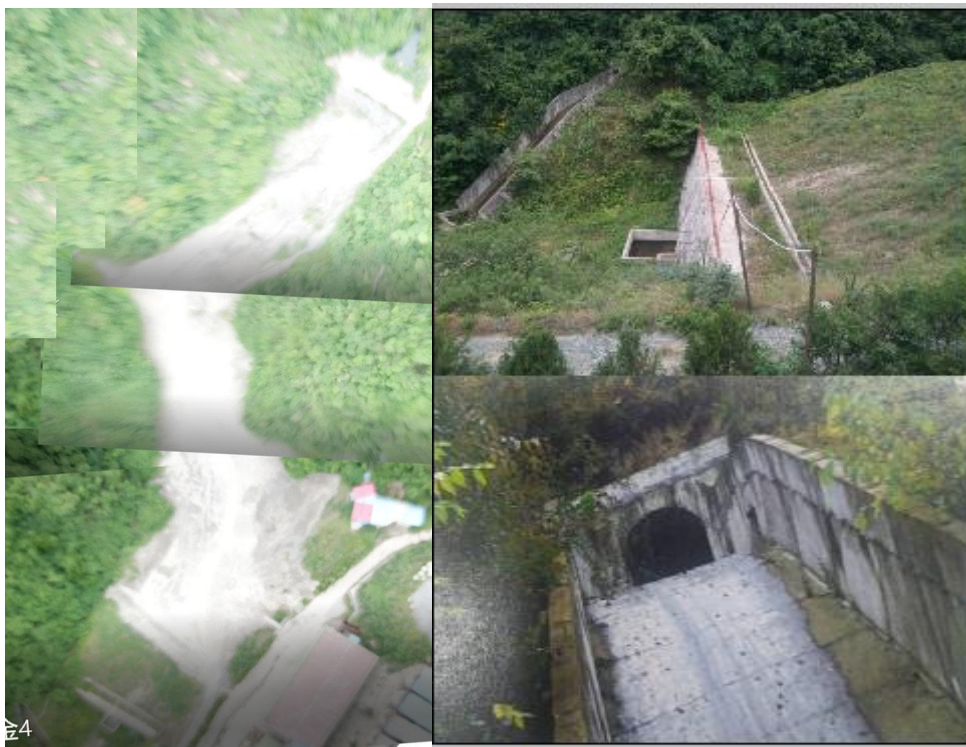
照片 1-20 尾矿库鸟瞰（无人机视频截图）

目前按设计已经形成了一级堆积坝，坝总高 8m，坝顶长 30m，宽 2m，在下游坡面设宽 1.5m 宽马道及 0.3m 宽排水沟，尾矿澄清水自排洪口管道流入沉淀蓄水池内回用。尾矿库现占用采矿用地及有林地面积总共为 0.8906hm^2 ，尾矿库现状见照片 1-20、1-21。

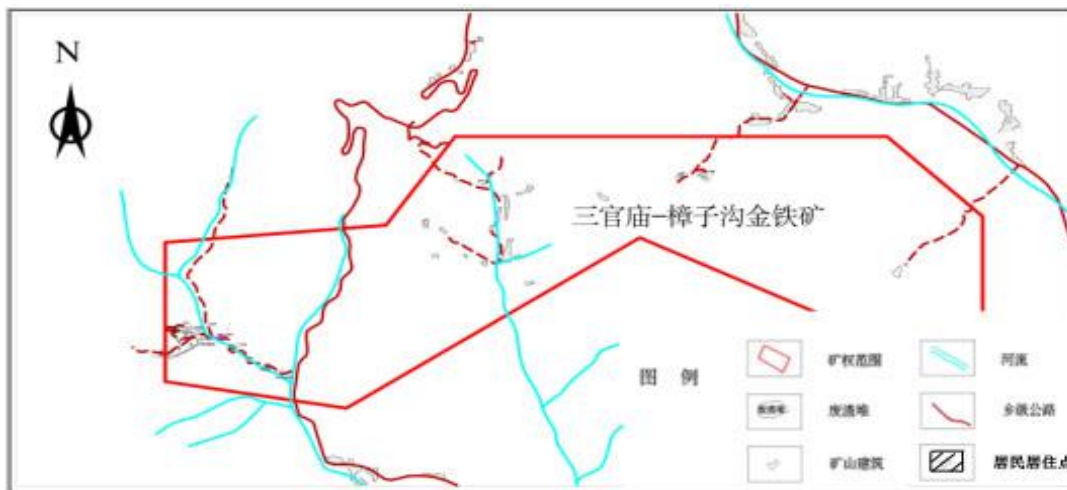
图 2-12 矿区及周边人类活动工程分布图

破坏。樟子沟铁矿未进行矿山建设，现场调查有 1 条探矿平硐，未进行任何支护，在探矿平硐口正前方沟道宽敞地带堆有 300m³ 的弃渣，未进行任何防护措施。这些工程破坏了工作区的原有地形地貌景观、生态环境，堵塞河道。

综上，评估区对地形地貌、生态环境的影响主要以探矿过程中的探矿平硐、少量天井以及硐口处的矿渣为主，由于未到时间结点，还未进行生态修复，因此，总体评价人类工程活动对矿区的地形地貌，生态环境影响较大，人类活动对地质环境影响程度较强烈。

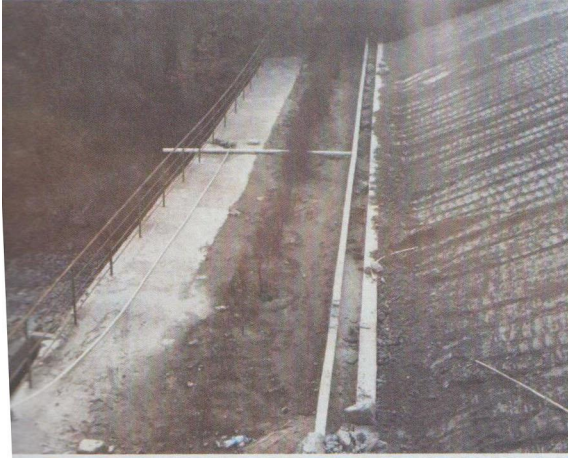
照片 2-12 初期坝坝肩防护与马道植被

- (1) 初期坝坝址选择在山谷的较窄处，从选址上降低坝址开挖工程量，减少原有植被破坏。坝体施工结束后，及时恢复坝体外部两侧山体的地形和植被。
- (2) 尾矿库排洪系统采用隧道方式，一定程度上减少对地表植被的破坏；排洪隧道出口建设有消力措施，并通过地下排水渠排出，避免了排洪对地表植被的冲刷。
- (3) 初期坝后马道栽植有一排乔木。

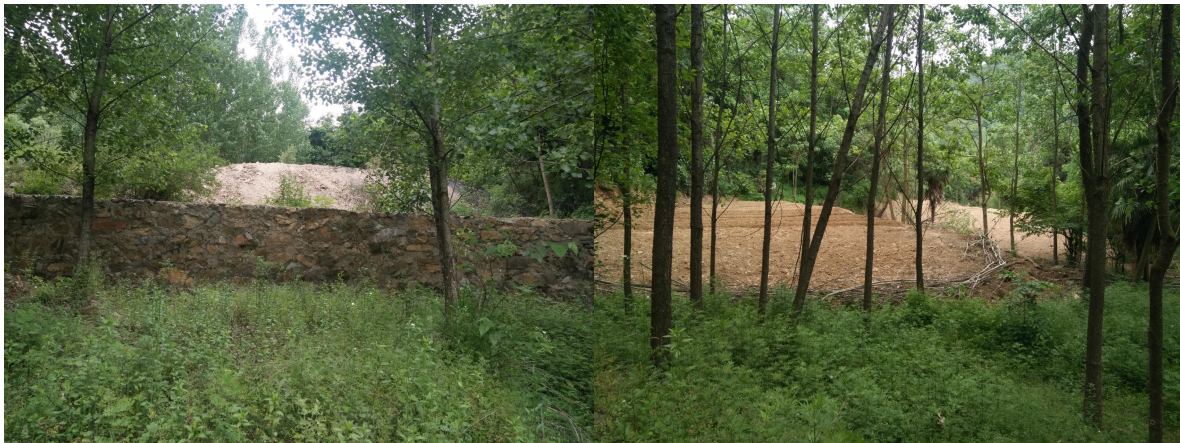
照片 2-14 PD3 平硐口 ZD3 废渣堆已建拦渣墙

- (1) 废石场距采场及选冶厂距离近，不需专门修建运渣道路，减少了对原地貌的破坏；
- (2) 废石场现有弃渣坡面已实施了整坡，并在前端修建有部分浆砌石拦渣坝；
- (3) 废石场上部沿山体已建成约 300 米的浆砌石截水沟：

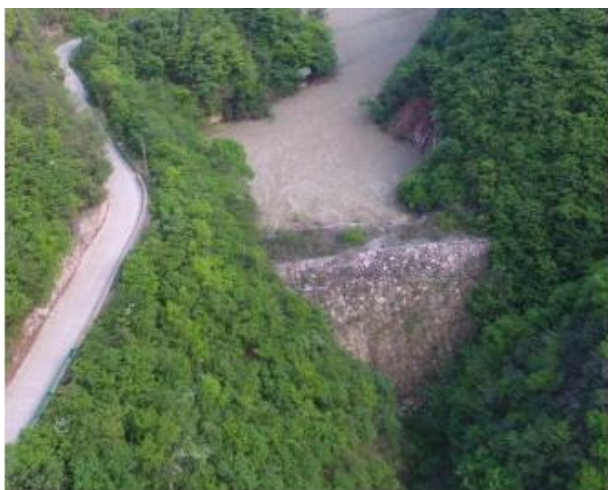
照片 2-18 废石场下部修建的挡墙

商南市金港矿业开发有限公司竹扒沟-地坪沟铁矿在已经形成的废石场前设有挡渣墙，上方设置有排水沟。挡渣墙高为 15m，基础埋深为 3.0m，墙顶宽 5.0m，废石场挡渣墙的长度合计为 40m（照片 2-18、照片 2-19），截排水沟 320m，包含沟渠土石方开挖、

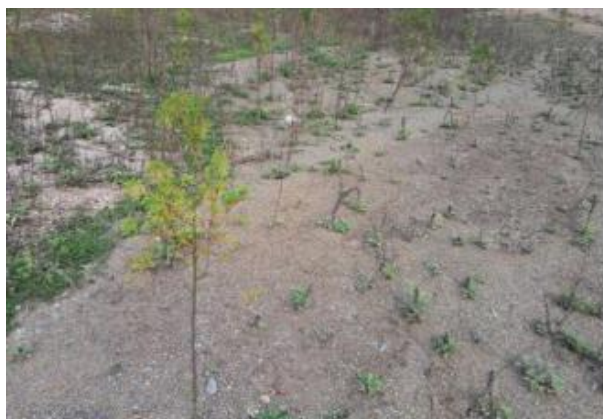
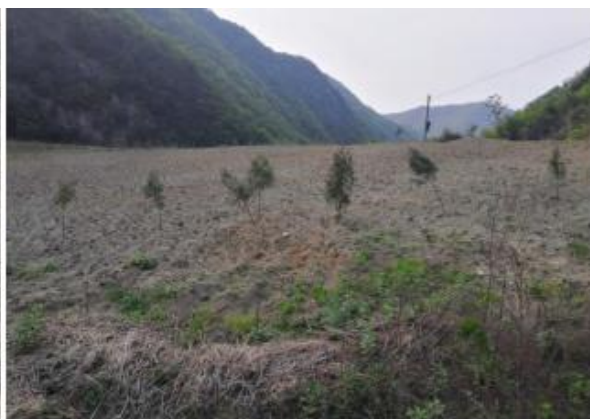
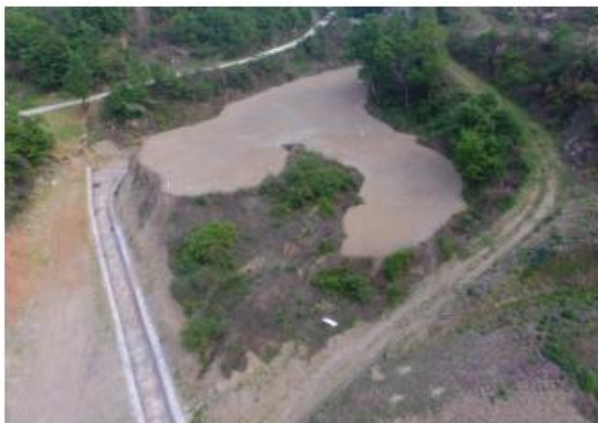
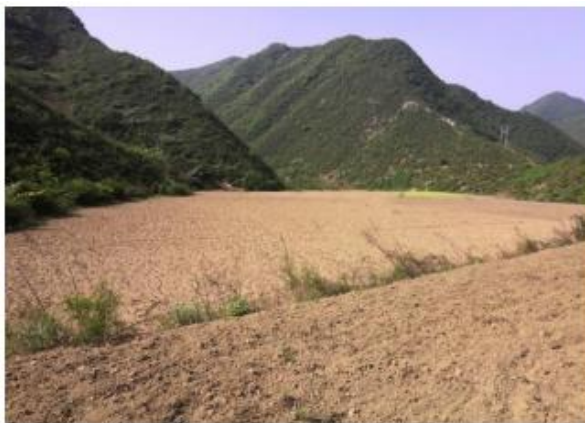
商南市金港矿业开发有限公司竹扒沟-地坪沟铁矿在闭坑后对矿区地质环境进行了大规模的治理，绿化恢复植被方面栽种柏树 1000 余株。企业在 2017 年至 2018 年对其进行土地复垦工作，将废石场、选矿厂及尾矿库进行覆土、整平，复垦成旱地（见照片 2-20~照片 2-23）

照 2-20 废石场种植柏树

照片 2-21 废石场复垦成旱地

照片 2-22 废石场复垦为旱地

照片 2-23 尾矿库复垦为旱地

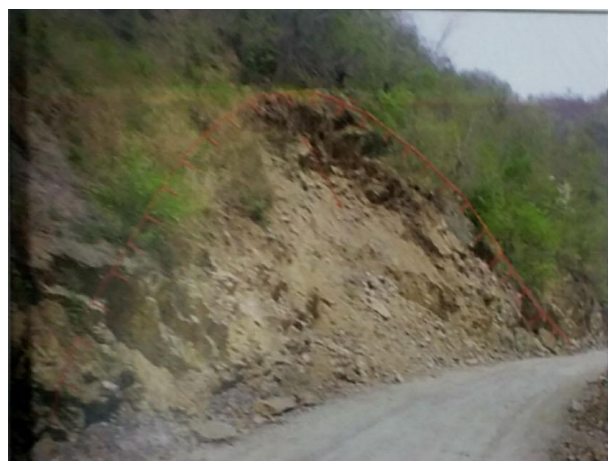
照片 3-2 矿区道路内侧 BT2

BT2 崩塌体位于三官庙金矿生活区至选厂道路内侧, 位于 PD2 左侧 30m 处(中心坐标为:X=3693980.70, Y=37494180.00)(照片 3-2、图 3-2 及附图)。

变形特征：该崩塌体上岩石破碎；从矿山基建开始切坡至今，崩塌体上时有孤石崩落。

④危险性初步评估与预测该地段斜坡陡峭，坡度 $50^{\circ} - 60^{\circ}$ ，崩塌体岩石风化破碎，雨季时有岩石崩落。

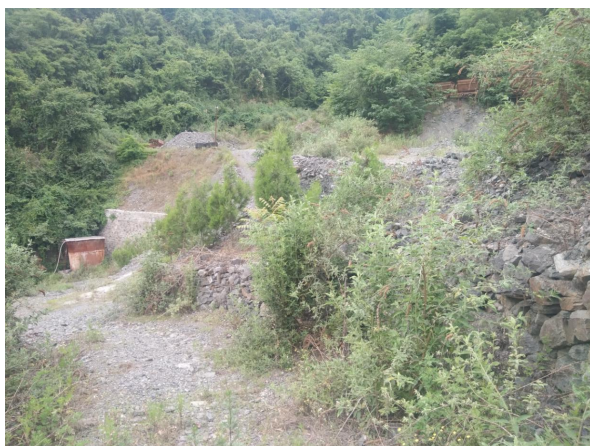
照片 3-3 金矿采区 ZD1 废渣堆边坡情况

ZD1 废渣堆紧邻办公生活区 1，渣堆长约 102m，平均宽度 10-36m，平均厚度约 0.5-5.0m，渣堆坡面坡度约 $0-25^{\circ}$ ，总方量约 5000m^3 ；废石主要为钠长石化蚀变岩、（含炭）石英绢云千枚岩及绿泥绢云千枚岩等组成，粒径 1-10cm，沿坡面堆积，下方可见石砌挡墙，占地 0.3920hm^2 ；目前该废渣堆正在使用，边坡已经修筑（见照片 3-3），坡脚稳固。

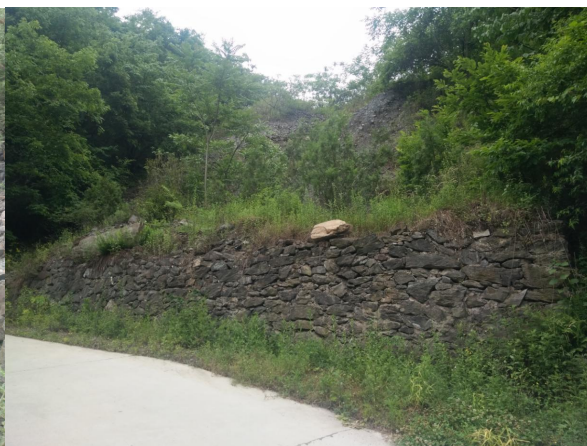
照片 3-4 ZD2 废渣堆现状

ZD2 废渣堆紧邻乡道，渣堆长约 57m，平均宽度 10-36m，平均厚度约 0.5-2.0m，渣堆坡面坡度约 $0-25^{\circ}$ ，总方量约 1500m^3 ；废石主要为钠长石化蚀变岩、（含炭）石英绢云千枚岩及绿泥绢云千枚岩等组成，粒径 1-10cm，沿坡面堆积，下方可见垒石挡墙，占地 0.1837hm^2 ；目前该废渣堆基本治理完毕，边坡已经修筑（见照片 3-4），坡脚稳固废渣堆大部分已经自然复绿。

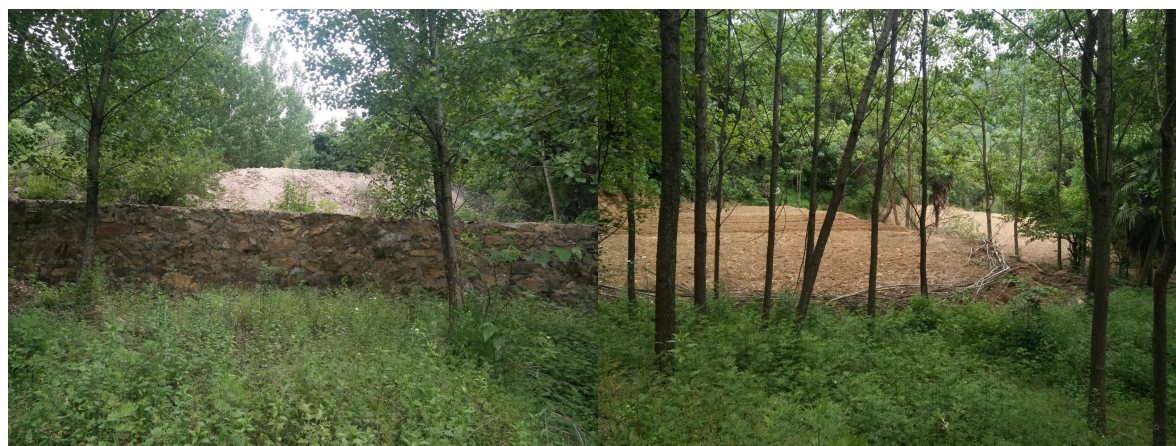
照片 3-5 ZD3 废渣堆及拦渣墙

ZD3 废渣堆顺 PD3 平硐口沟道堆放，改废渣堆上建有砖混结构临时建筑物一间（破损）。渣堆长约 68m，宽约 5-35m，平均厚度 0.5-3.0m，渣堆破面坡度 0-15°，总方量约 2000m³，废石主要为钠长岩等，粒径 1-10cm，沿沟道堆积，占地 0.2356hm²；目前该废渣堆边坡及平面仅进行了整平压实尚未进行土地复垦，边坡已经修筑有拦渣墙约 30m（见照片 3-5），坡脚稳固。

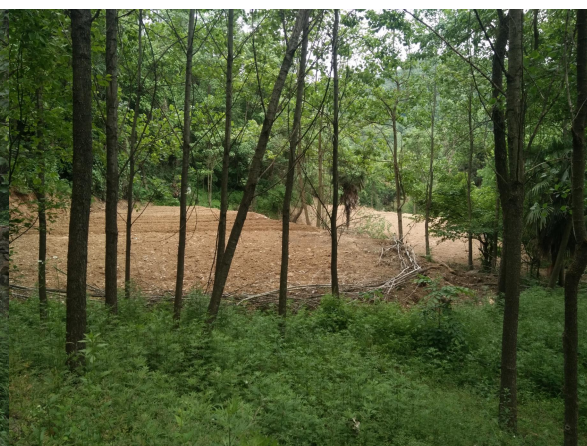
照片 3-6 ZD4 废渣堆现状

ZD4 废渣堆与 ZD3 废渣堆隔一矿山道路，该渣堆长约 70m，平均宽度 10-38m，平均厚度约 1.0-2.5m，渣堆坡面坡度约 0-10°；废渣堆沿沟道堆积，占地 0.2516hm²；目前该废渣堆已进行台阶式整平处理，台阶高约 1.0-2.0m，坡脚稳固，已经复土（见照片 3-6）。

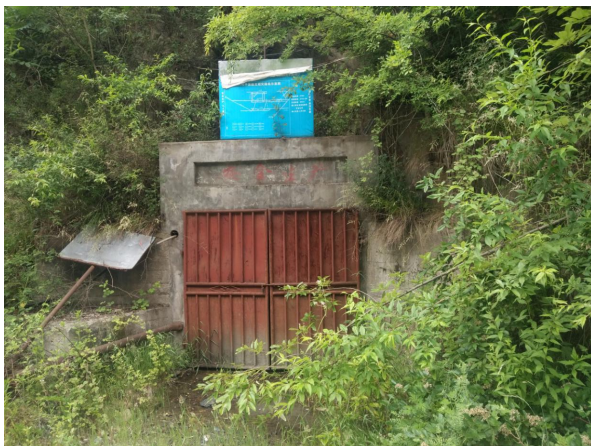
照片3-8 PD1(600m)硐口

60°，坡向160°。坡体表层为第四系残坡积土覆盖，厚约0.5-1.0m；大部基岩裸露，坡体植被较发育，覆盖率大于70%，硐口段出露千枚岩，岩层产状 $145^{\circ} \angle 25^{\circ}$ ，岩石风化中等，岩体较完整，岩石质量分级为I级。该平硐硐口采用浆砌石支护，水泥砂浆抹面(见照片3-8)，本次调查未发现平硐口有坍塌现象，故该平硐硐口采矿活动引发灾害危险性小。预测评估认为该平硐硐口引发坍塌的可能性小，危险性小。

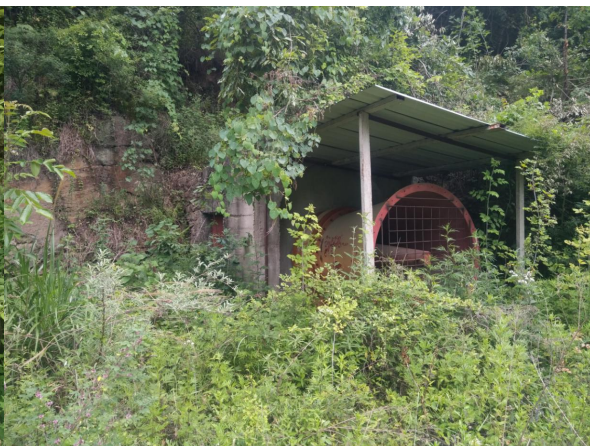
照片3-9 PD2(640m)硐口

b. PD2(640m)硐口:硐口方位为 202° ，PD2所在斜坡为岩土质斜坡，斜坡坡度约55-70°，坡向 85° ，坡体表层为第四系残坡积土覆盖，厚约0.3-0.6m;大部基岩裸露，坡体植被较发育，覆盖率约为80%，坡脚为采矿弃渣及砾石。硐口段出露千枚岩，岩层产状无规律，岩石风化中等，岩体比较完整，岩石质量分级为III级。该平硐硐口未采取任何支护措施(见照片3-9)，本次调查发现平硐硐口有局部小范围的坍塌现象，故该平硐硐口引发地质灾害危险性中等。预测评估认为该平硐硐口采矿活动引发坍塌的可能性中等，危险性中等。

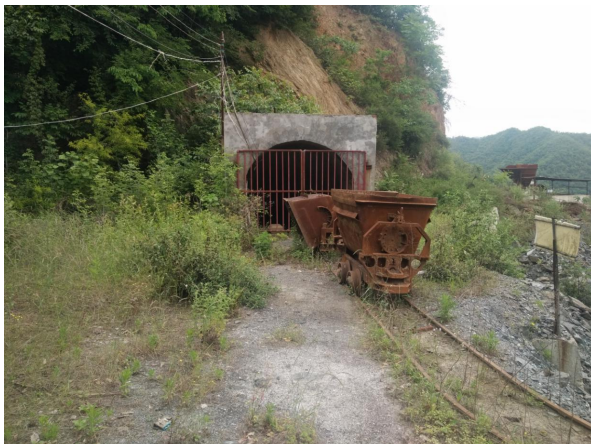
照片3-10 PD6(680m) 硐口

c. PD6(680m)硐口:硐口方位为 275° ，斜井硐口所在斜坡为一岩质斜坡，斜坡坡度约55-65°，坡向 215° ，基岩裸露，坡体植被较发育，覆盖率大于80%。岩石风化程度为强风化，岩石质量分级为I级。该平硐硐口采用浆砌石支护，水泥砂浆抹面(见照片3-10)，本次调查未发现斜井硐口有坍塌现象，故该斜井硐口引发地质灾害危险性小。预测评估认为该斜井硐口采矿活动引发坍塌的可能性小，危险性小。

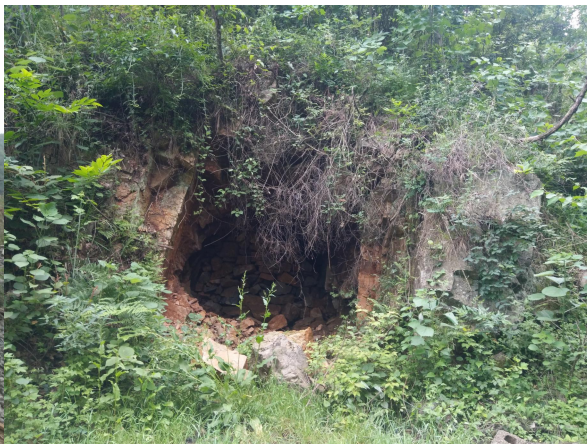
照片3-11 PD3(650m) 硐口

d. 樟子沟铁矿PD3平硐:硐口方位为 315° ，PD3所在斜坡为-岩质斜坡，斜坡坡度约55-60°，坡向 190° 。坡体表层为第四系残坡积土覆盖，厚约0.2-0.5m;大部基岩裸露，坡体植被较发育，覆盖率大于70%，硐口段出露钠长岩，岩层产状无规律，岩石风化中等，岩体较完整，岩石质量分级为III级。该平硐硐口未进行任何支护措施(见照片3-11)，本次

调查发现平硐硐口有局部坍塌现象，故该平硐硐口引发灾害危险性中等。预测评估认为该平硐硐口采矿活动引发坍塌的可能性中等，危险性中等。

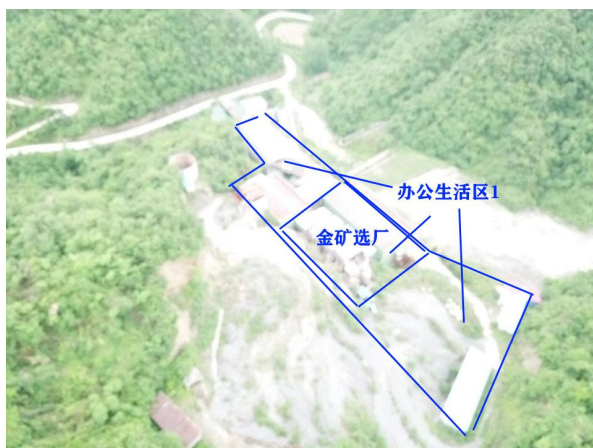
办公生活区、炸药库、选厂等：占地面积约 1.1336hm^2 ，对地貌景观造成一定挖损，破坏原有地貌景观。

照片 3-12 办公生活区 1 对地形地貌的破坏

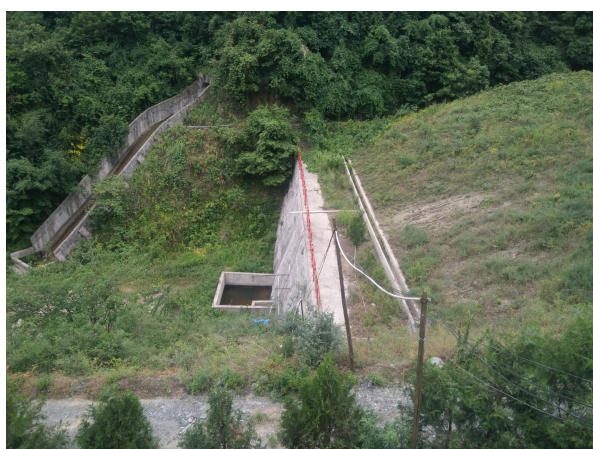
尾矿库：占地面积约 0.8906hm^2 ，对地貌景观造成一定挖损，破坏原有地貌景观。

照片 3-14 尾矿库对地形地貌的破坏

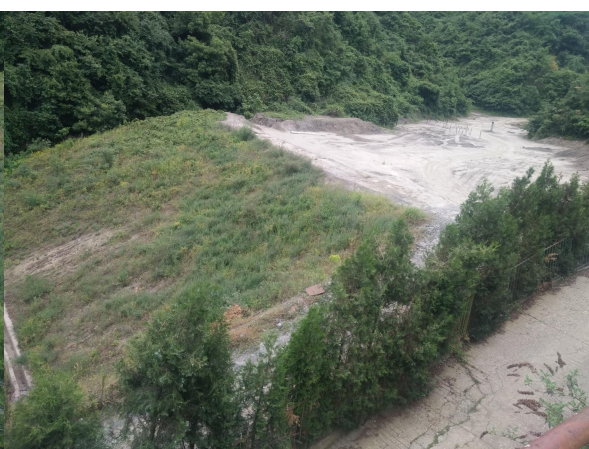
照片 3-15 尾矿库部分对地形地貌影响

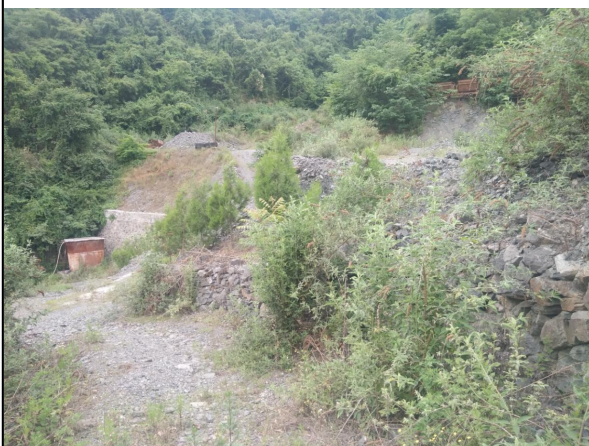
废石场：主要包括 Z1 废石场、Z2 废石场、Z3 废石场、ZD4 废石场，总占地面积约 1.0629hm^2 ，废石场建设破坏了原有的林地，废石场积改变了原有地形地貌景观，并且整体形成了灰色废石场的景象，与周边苍翠环境形成较鲜明反差，对原生地形地貌景观造成破坏。

照片 3-16 ZD1 废石场对地形地貌影响

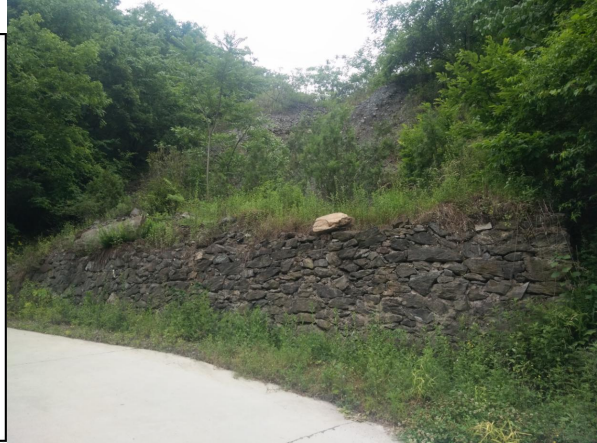
照片 3-17 ZD2 废石场对地形地貌影响

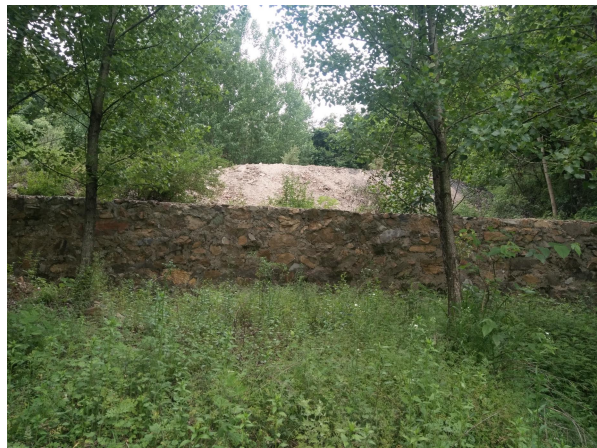
照片 3-18 ZD3 废石场对地形地貌影响

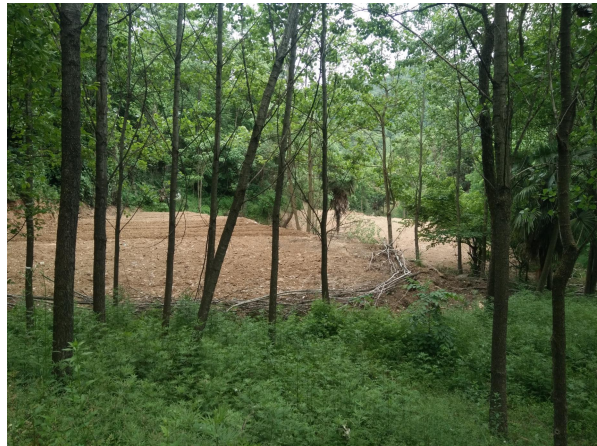
照片 3-19 ZD4 废石场对地形地貌影响

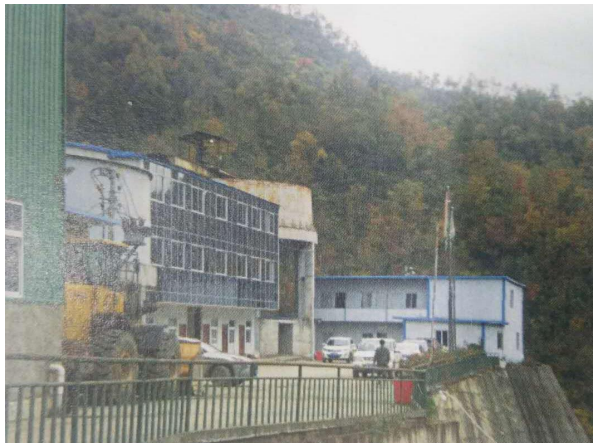
办公生活区 1 位于矿区西南部段家沟沟内，属三官庙村，办公生活区 1 前场地为水泥硬化场地，硬化厚度约 50cm，基础设施较完善，损毁方式为占压，损毁总面积 0.9391hm²，损毁现状土地类型为采矿用地、有林地，建筑结构为混凝土浇筑、砖混结构及彩钢房。照片 3-20。

照片 3-20 办公生活区 1 占压

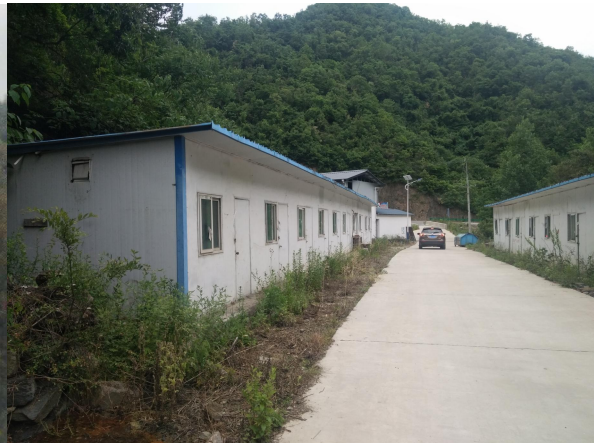
办公生活区 2 位于矿区西南部段家沟沟口，属三官庙村，办公生活区 2 建筑地基为水泥硬化场地，硬化厚度约 30cm，基础设施较完善，损毁方式为占压，损毁总面积 0.1795hm²，损毁现状土地类型为采矿用地、有林地，建筑结构为彩钢房。照片 3-21。

照片 3-21 办公生活区 2 占压

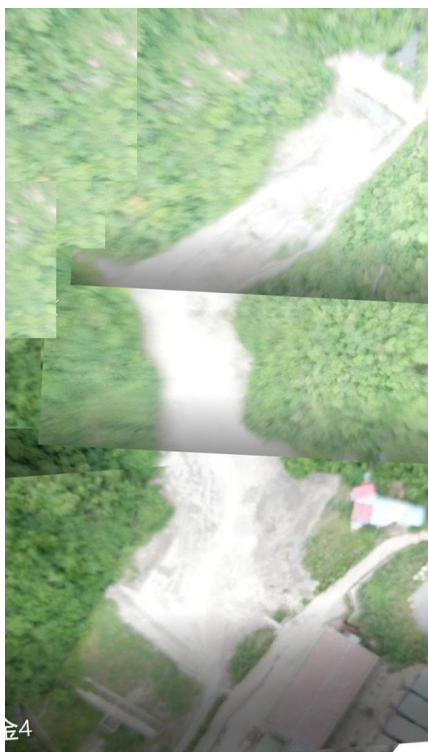
金矿尾矿库位于矿区西南部段家沟岔沟天池沟内，属三官庙村，基础设施较完善，损毁方式为占压，损毁总面积 0.8906hm²，损毁现状土地类型为采矿用地、有林地。照片 3-22、23。

照片 3-22 尾矿库占压

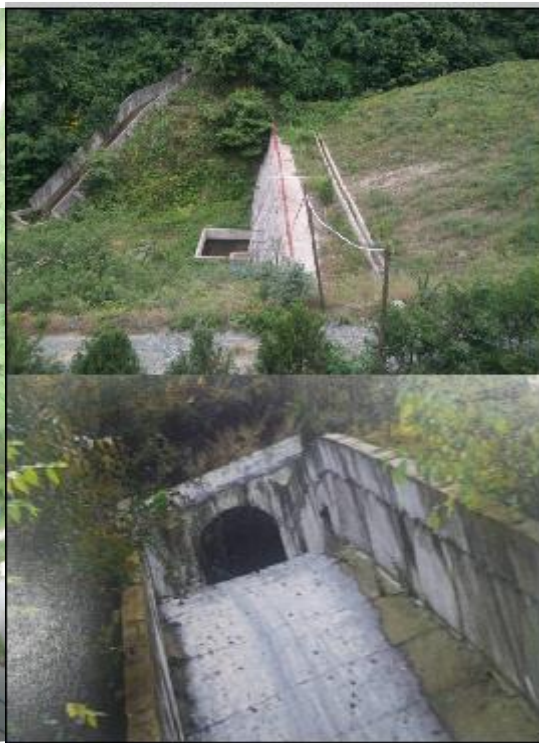
照片 3-23 尾矿库坝体及排洪涵洞出口占压

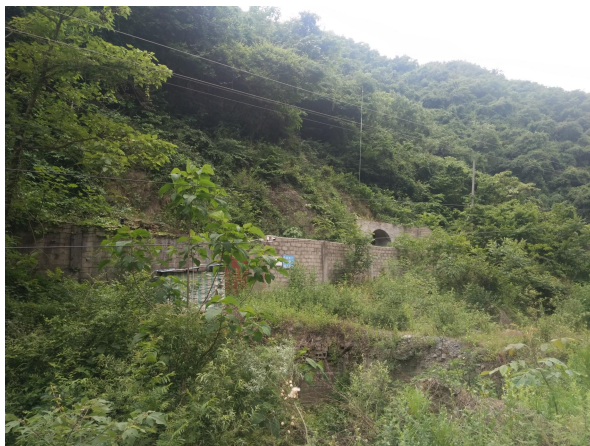
炸药库位于办公生活区 2 的西侧，属三官庙村，建筑物为砖混结构，场地平整，地面水泥硬化，硬化厚度约 30cm，损毁方式为占压、损毁土地面积 0.0150hm²，现状损毁土地类型为有林地。照片 3-24。

照片 3-24 炸药库占压

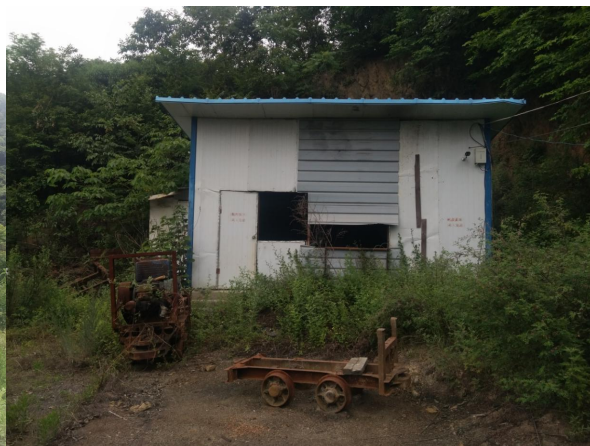
照片 3-25 PD6 平硐坑口临时建筑占压

位于 PD6 平硐口，属三官庙村，平硐口设施包括沉淀池、空压机房、发电机房、监控室、PD6 平硐口、提升房等，平硐口设施部分修建于 ZD1 废渣堆占地面积之上，总占地面积为 0.3920hm²，损毁土地类型为采矿用地和有林地，建筑物建筑结构为彩钢房，部分区域为水泥硬化场地。照片 3-25、26。

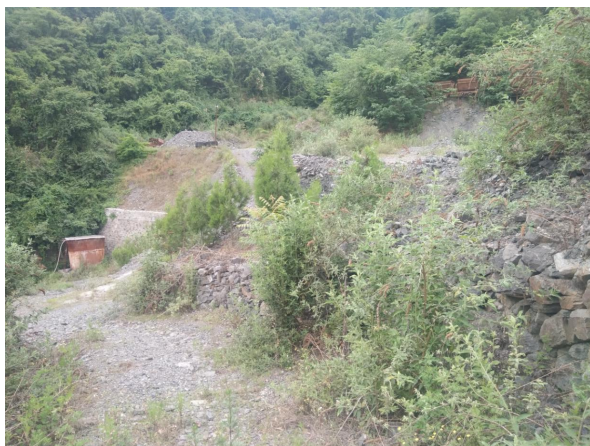
照片 3-26 ZD1 废渣堆占压及自然复绿情况

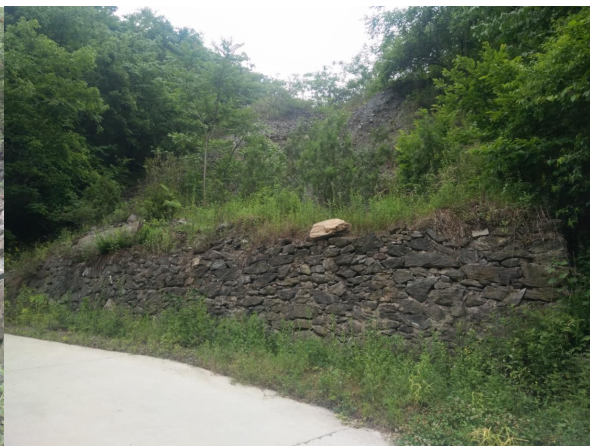
照片 3-27 ZD2 废渣堆占压及自然复绿情况

位于 PD4 平硐口，平硐口设施包括空压机房、临休室、平硐口等，平硐口设施部分修建于 ZD2 废渣堆占地面积之上，总占地面积为 0.1837hm^2 ，损毁土地类型为采矿用地和有林地，建筑物建筑结构为彩钢房，部分区域为水泥硬化场地。照片 3-27。

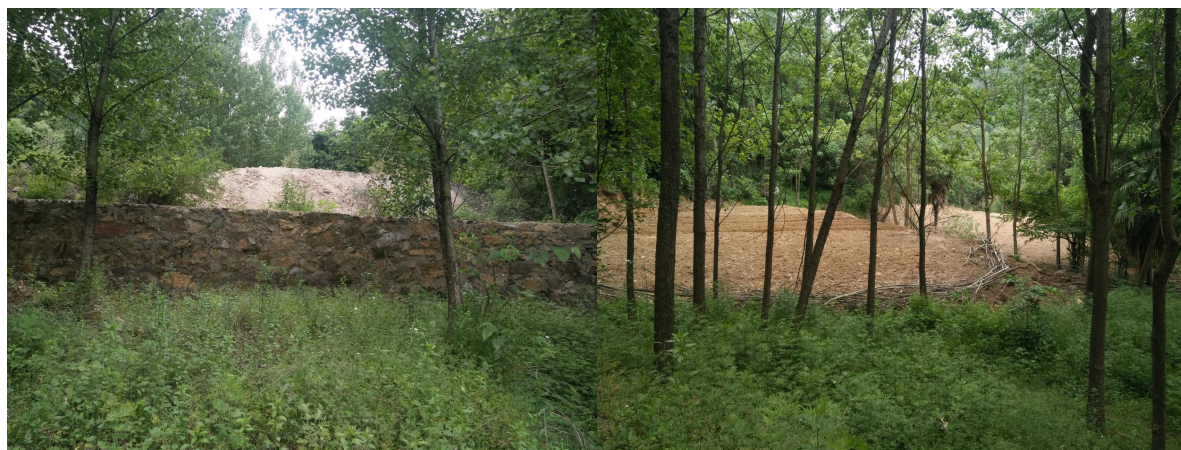
位于樟子沟 PD3 平硐口，属马蹄店村，平硐口设施现仅剩一处砖混临休室（破损），总占地面积为 0.2356hm^2 ，损毁土地类型为有林地。照片 3-28。

Z4 废石场位于樟子沟沟内，属马蹄店村，损毁土地面积 0.2516hm^2 ，弃渣堆积覆盖损毁，损毁土地类型为有林地和旱地，现已进行台阶式治理，台阶前均有垒石挡墙。照片 3-29。

照片 3-28 ZD3 废渣堆占压及自然复绿情况

照片 3-29 ZD4 废渣堆占压及土地复垦情况
