陕西浙交秦新矿业有限公司陕西省商洛市  
商州区大荆镇西峪建筑石料用灰岩矿  
**矿山地质环境保护与土地复垦方案**

编制单位：陕西奥杰矿业科技有限公司

提交时间：2022年3月

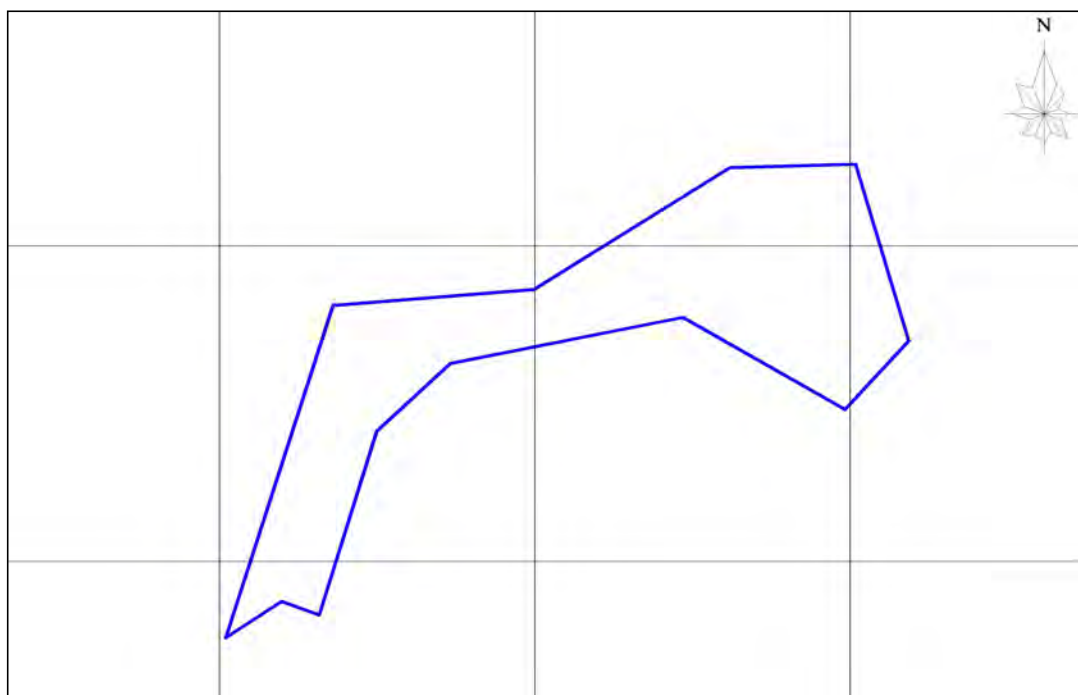
图 1-2 陕西省商洛市商州区大荆镇西峪建筑石料用灰岩矿周边矿权设置

矿区地表植被较发育，区内大部为乔、灌木林，经查询《商州区矿产资源规划（2016—2020 年）》，矿区周边其它方位无矿权设置。无矿业权纠纷存在。

矿权设置情况见图 1-2。

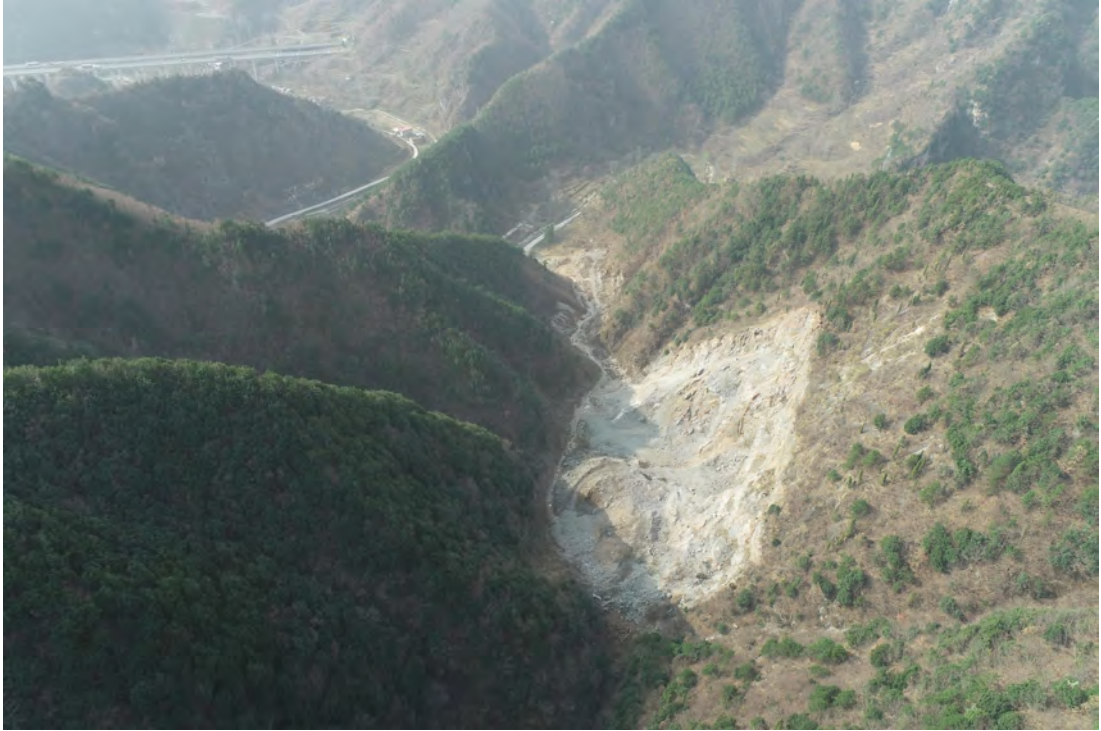
根据现场调查，现有露采掌子面长约 196m，宽约 109m，高差约 90m，最陡边坡约 70°，整体采面相对稳定，局部有岩石“凸出”，存在崩塌地质灾害的隐患。

照片 1-3 原商洛市商州区汇发石料场大荆镇西峪村建材矿点所开采遗留采点

该掌子面区域考虑到未来将在该处建设生产加工区，因此对该掌子面进行治理。

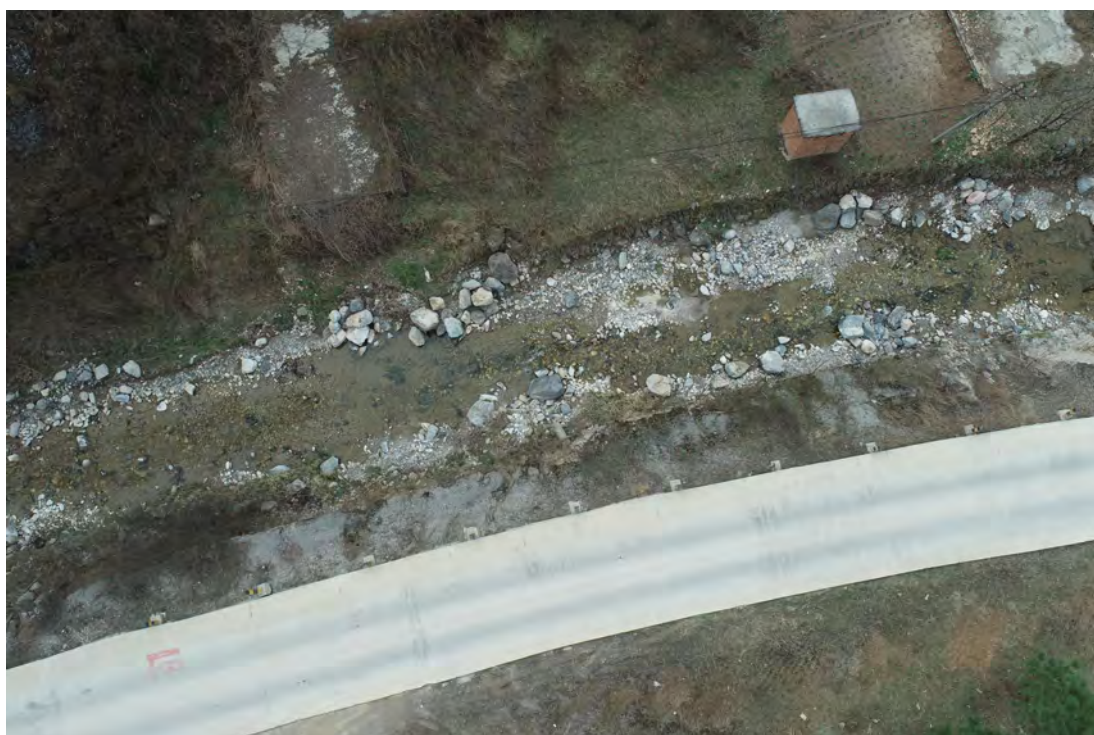
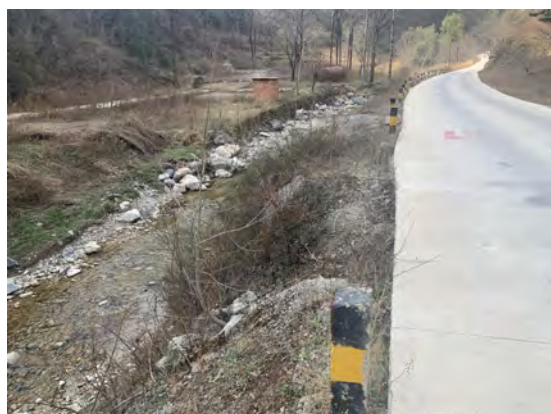
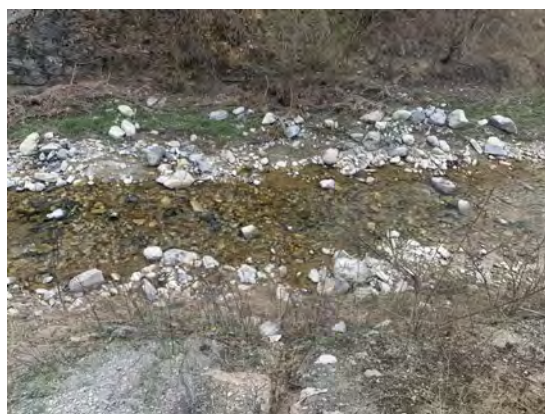
矿床地处秦岭山脉南坡，区内山高坡陡，沟壑纵横，坡度较大，地形切割一般，沟谷呈“V”字型。区内主要水系为西峪河和东峪河，向南汇入大荆河。该河为季节性沟谷，河床宽度约 5~10m，河流比降较小，水流平缓。受气候影响，洪枯水位变化幅度较大，枯水季节，水流清澈，水深 0.10~0.3m，流速 0.2m/s。补给主要来源于大气降水和地下水。矿区所在地河流水系图见照片 2-1/2/3。

照片2-1 矿区水系

照片2-2 水系

照片2-3 水系

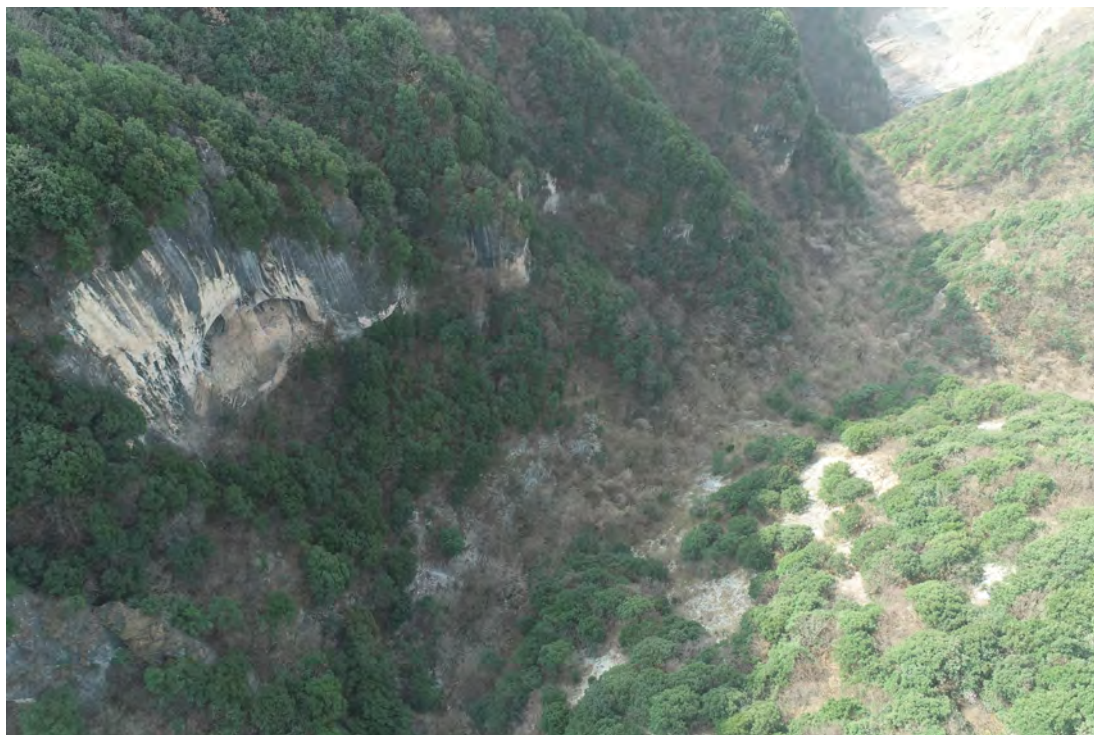
矿区属秦岭中山区，区内海拔 1488-1000m，最大相对高差 488m，地形陡峻，坡度一般为 30~45°，局部可达 50°以上；区内沟壑纵横，地形切割较强烈，沟谷呈“V”字型，植被较为发育，中部高两侧低，沟谷两侧常形成悬崖陡壁，植被较为发育，当地最低侵蚀基准面为 990m。

照片 2-4 地形地貌

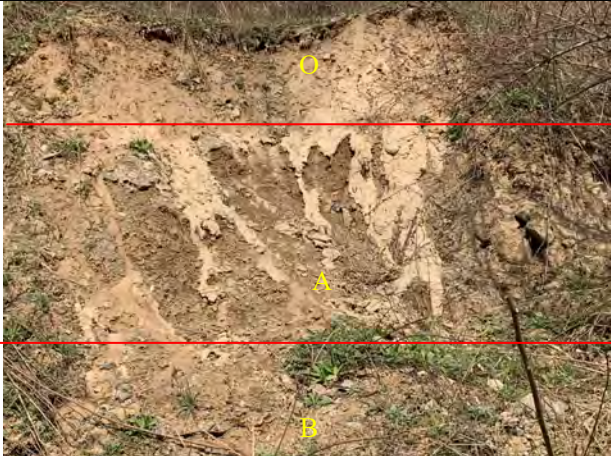
表 2-1 土壤剖面

表土层，10~30cm
	心土层，1m
	底土层，底部以下

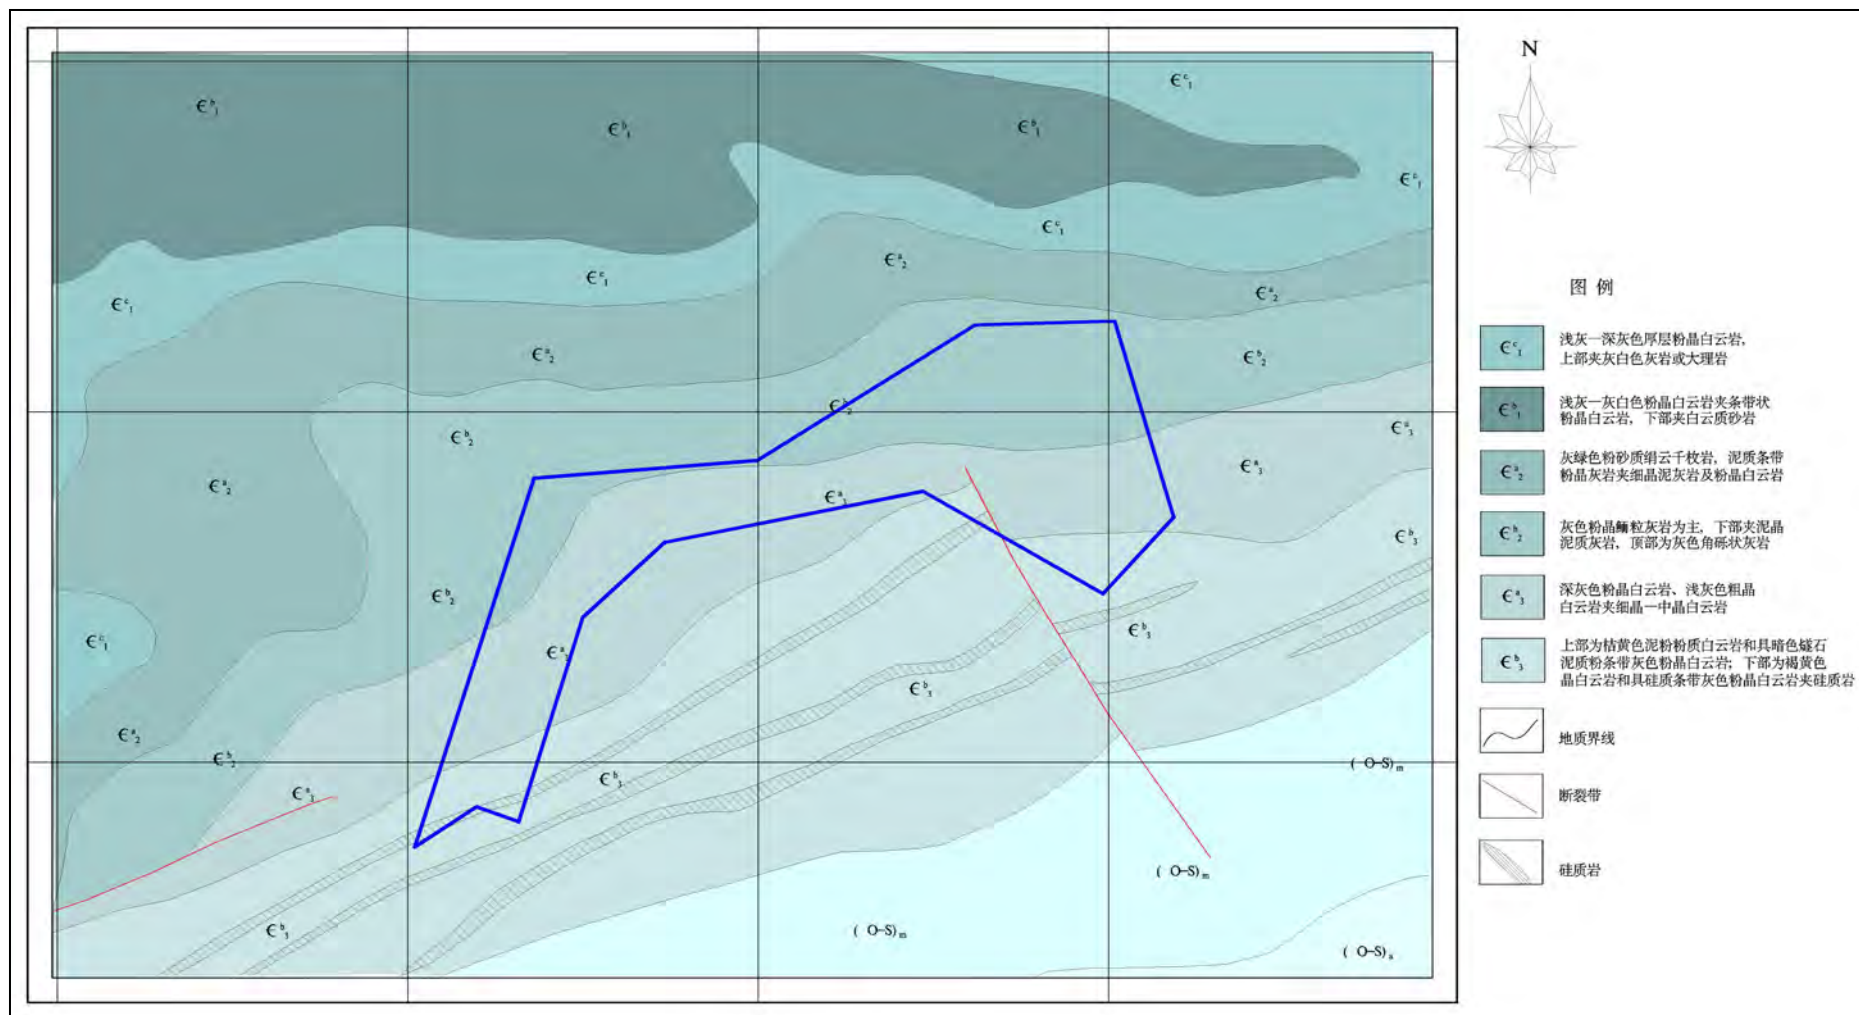
图 2-4 区域地质图 比例尺 1:10000

上部为桔黄色泥粉粉质白云岩和具暗色燧石泥质粉条带灰色粉晶白云岩；下部为褐黄色晶白云岩和具硅质条带灰色粉晶白云岩夹硅质岩（燧石岩），厚度为 73~350 米，矿区总体产状  $202 \angle 51^\circ$ 。

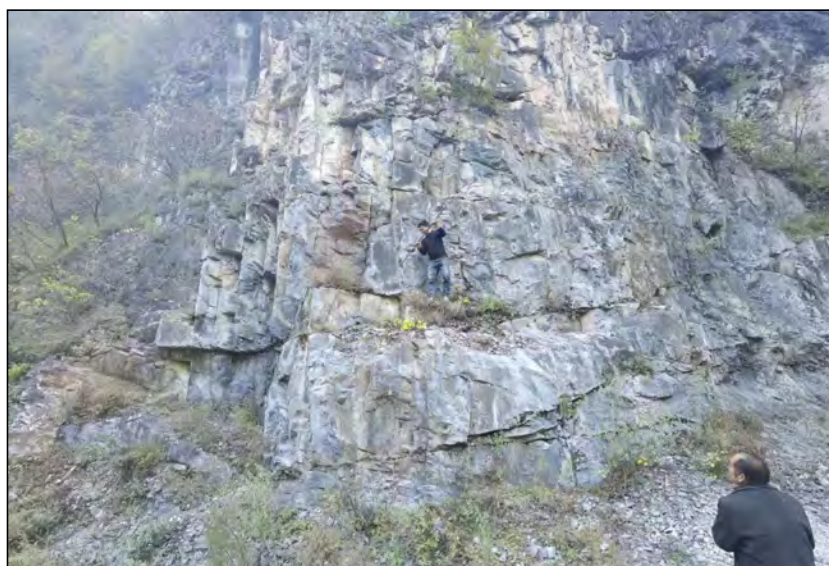
K1 矿体平面形态与拟设采矿区范围的大致相同，大部分出露于地表；矿体呈层状，连续性好，厚度稳定。矿体地表由 1#、2#、3#、4#、5#、6#、7#、8#、9#、10#、11#、12#、13#、14#、15#、16#、17#、18#、19#、20#、21#、22#、23#、24#、25#、26#、27#、28# 共计 28 条勘查线剖面控制，出露长度 653~1953m，宽度 178~793m，出露标高 1050 ~1488m，赋存标高 1050 ~1488m，总体产状  $202^\circ\sim 162^\circ\angle 50^\circ\sim 53^\circ$ 。

照片 2-9 矿区矿体出露

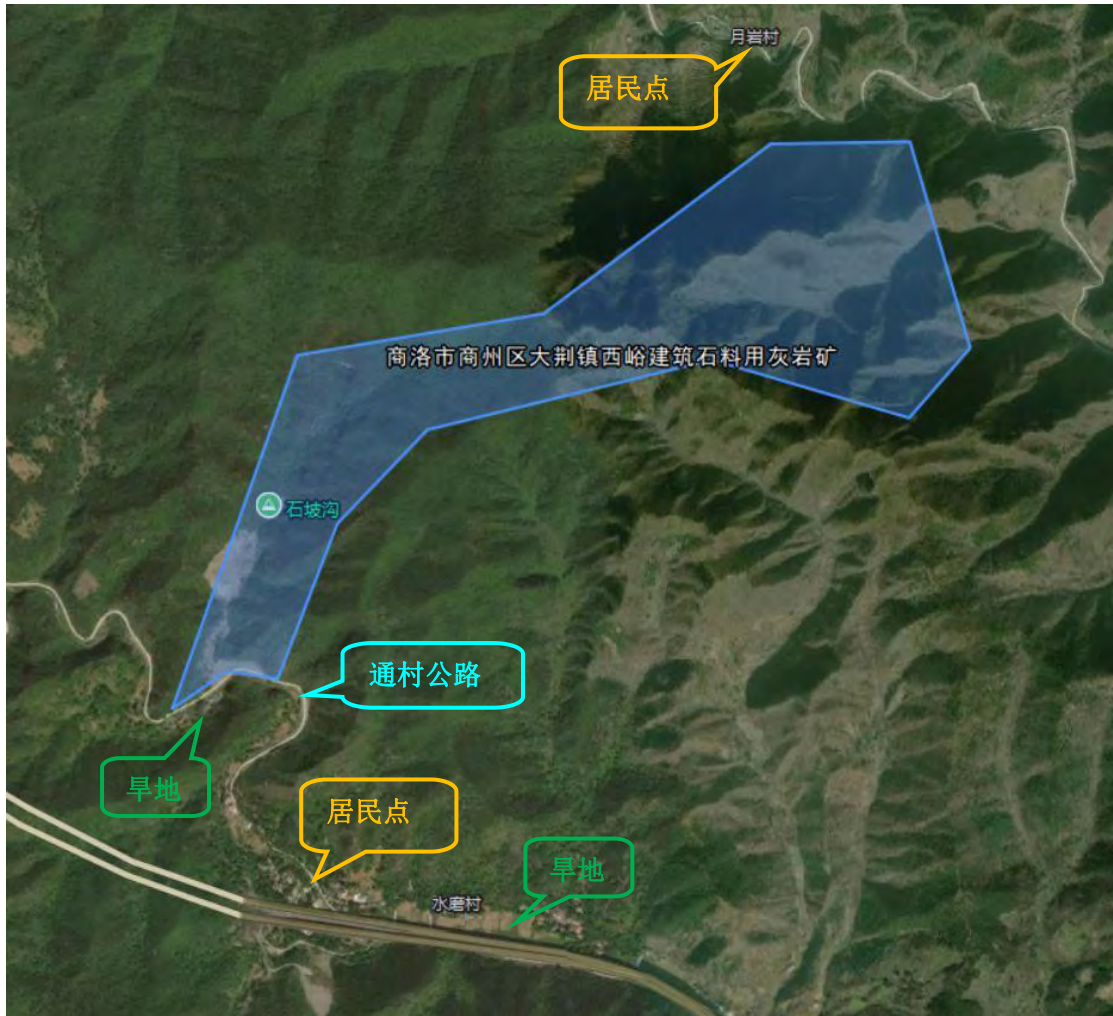
图 2-7 陕西省商洛市商州区大荆镇西峪建筑石料用灰岩矿周边人类分布图

矿山及周边属于秦岭腹地，评估区及附近 1km 范围内无大中型水利、电力工程，无铁路、公路交通干线和通讯线路等通过，无国家重点保护的历史文物和名胜古迹、自然保护区，区内及周边的人类工程活动主要有通村村民建房、村民修路、农业种植活动。（见矿区周边人类工程活动示意图 2-7）。

通村公路从矿区南侧经过，依沟谷及地势低洼地带呈线性展布。

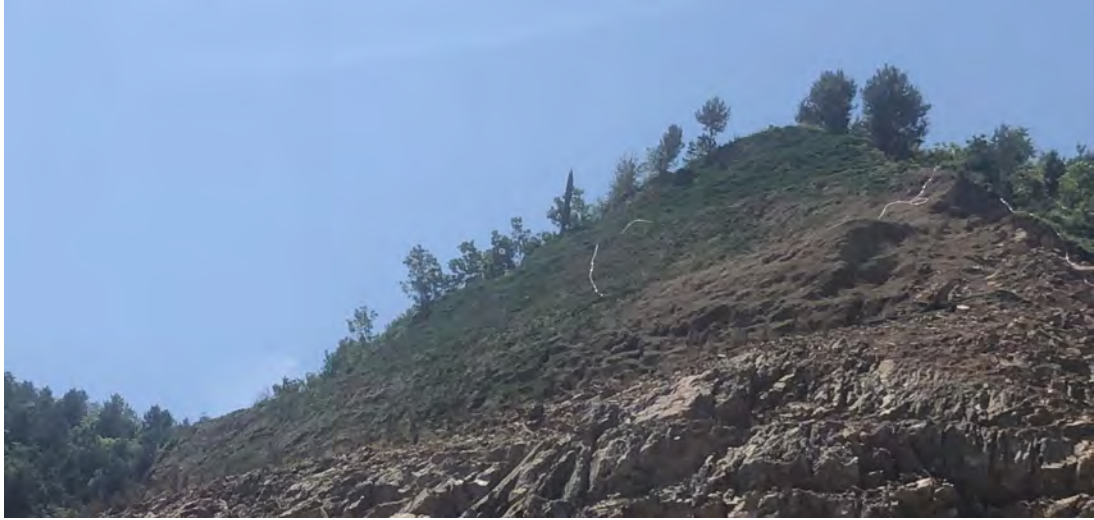
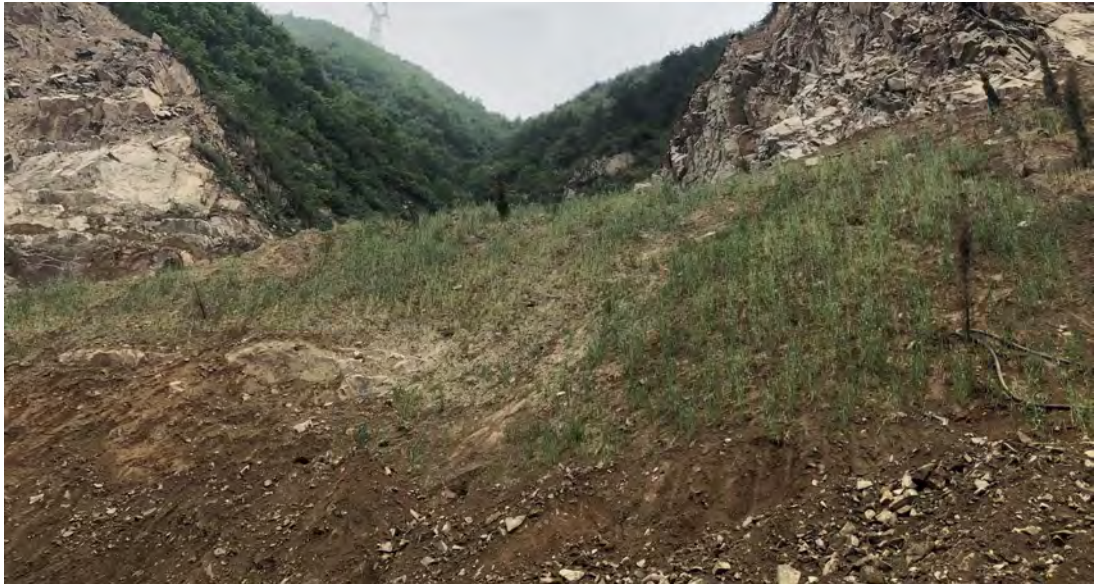
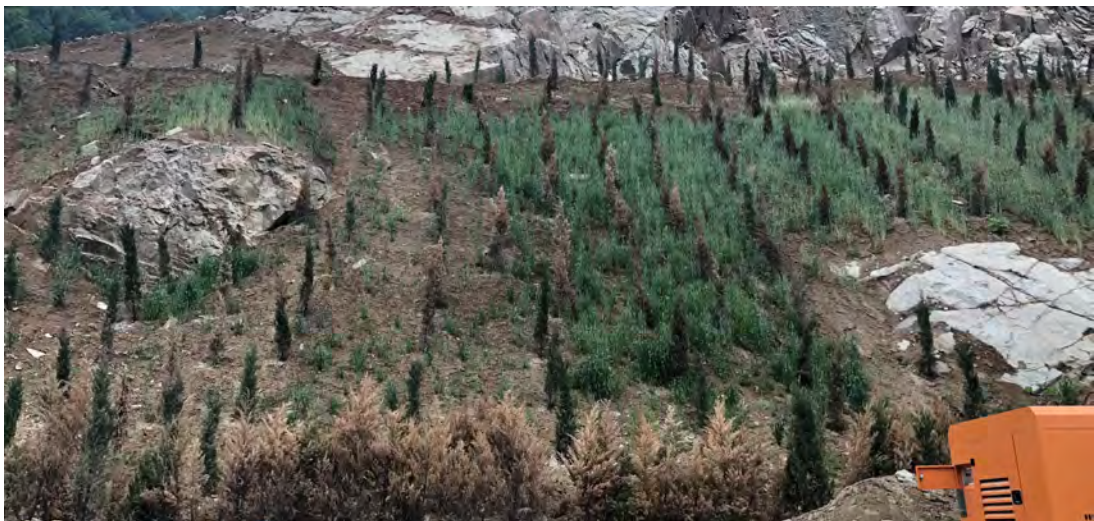
根据调查了解，陕西省商洛市商州区杨峪河镇党沟建筑石料用花岗岩矿，前期建设损毁乔木林地，损毁方式主要为挖损。自 2018 年开展了部分矿山环境综合治理项目。根据区域适地、适种等，矿山选取了乔木柏树和松树，草籽毛苕子等进行绿化。主要措施有土壤重构、植被重建和监测管护等措施，恢复地形地貌景观和土地使用功能。（见照片 2-10/11/12）。

照片 2-10 边坡复绿工程

照片 2-11 绿化工程

照片 2-12 绿化工程

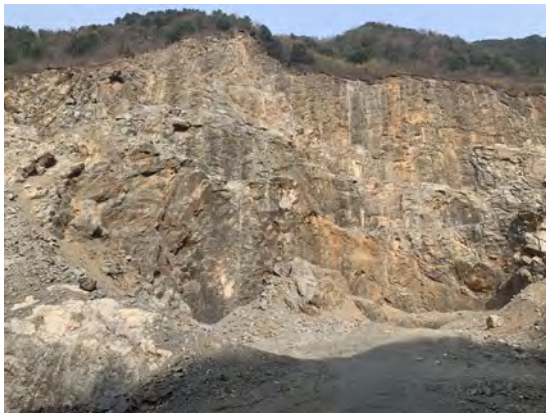
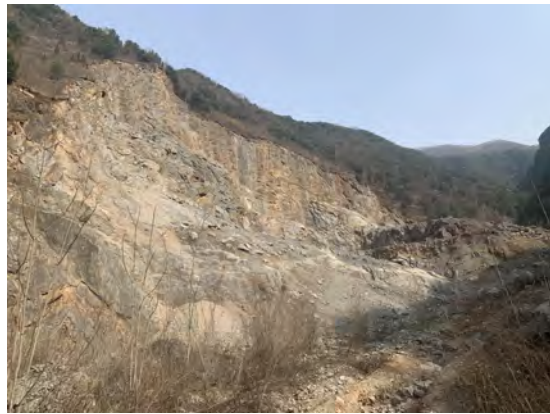
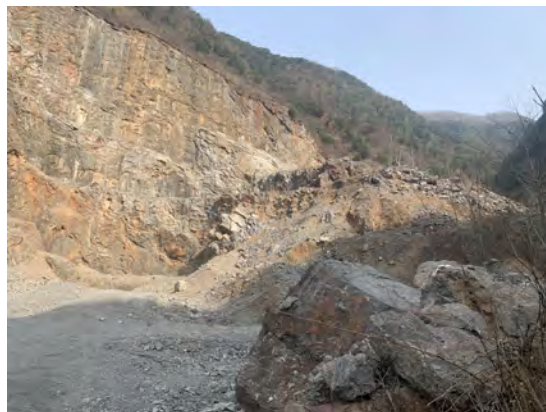
崩塌隐患 BY1 位于原商洛市商州区汇发石料场大荆镇西峪村建材矿点开采面，长约 196m，宽约 109m，高差约 80m，最陡边坡约 70°，整体采面相对稳定，局部有岩石“凸出”。体积约 5000m<sup>3</sup>，崩塌物质为中-厚层状灰岩、白云岩等，风化裂隙发育，裂隙面多见粘土充填，呈碎块状结构；深部岩体完整性较好。属小型岩质崩塌隐患。（照片 3-1~3-4）。

系原商洛市商州区汇发石料场大荆镇西峪村建材矿点开采所致，高陡边坡形成了崩塌隐患点。坡度较大，局部呈直立状，岩体呈块状结构，加之基岩长期风化雨淋，可导致危岩体发生崩塌。

危险性评估：BY1 崩塌隐患所在坡体属较稳定状态，主要威胁坡脚道路、过往作业车辆及工作人员。因此，现状评估 BY1 隐患发生地质灾害的可能性中等，危害程度中等，危险性中等。

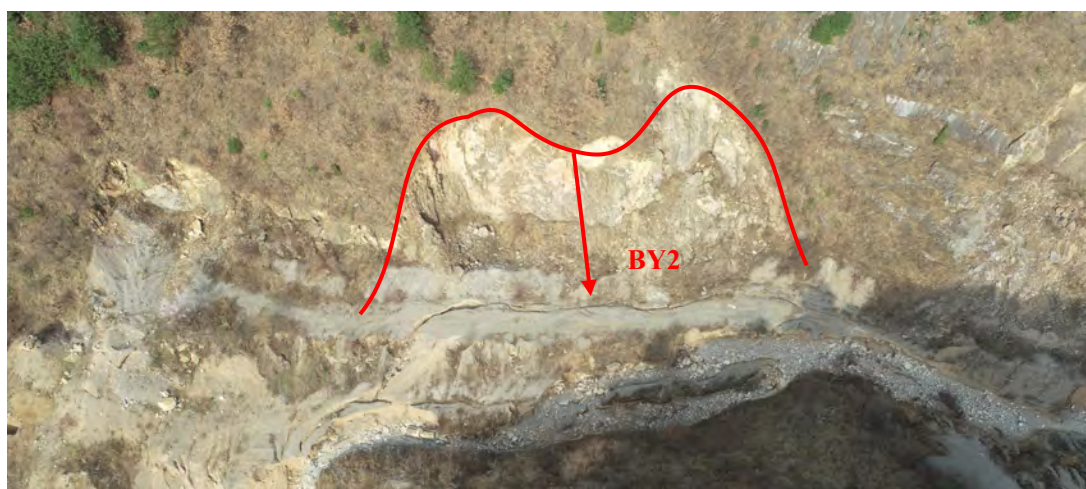
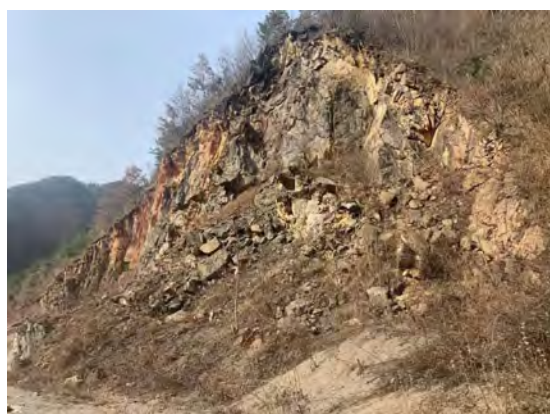
矿山道路北侧，长约 40m，宽约 15m，高差约 25m，最陡边坡约 70°，整体采面相对稳定。体积约 600m<sup>3</sup>，崩塌物质为中-厚层状灰岩、白云岩等，风化裂隙发育，裂隙面多见粘土充填，呈碎块状结构；深部岩体完整性较好。属小型岩质崩塌隐患。（照片 3-5~3-6）。

系修建道路开挖边坡所致，高陡边坡形成了崩塌隐患点。坡度较大，局部呈直立状，岩体呈块状结构，加之基岩长期风化雨淋，可导致危岩体发生崩塌。

危险性评估：BY2 崩塌隐患所在坡体属较稳定状态。因此，现状评估 BY2 隐患发生地质灾害的可能性小，危害程度小，危险性小。

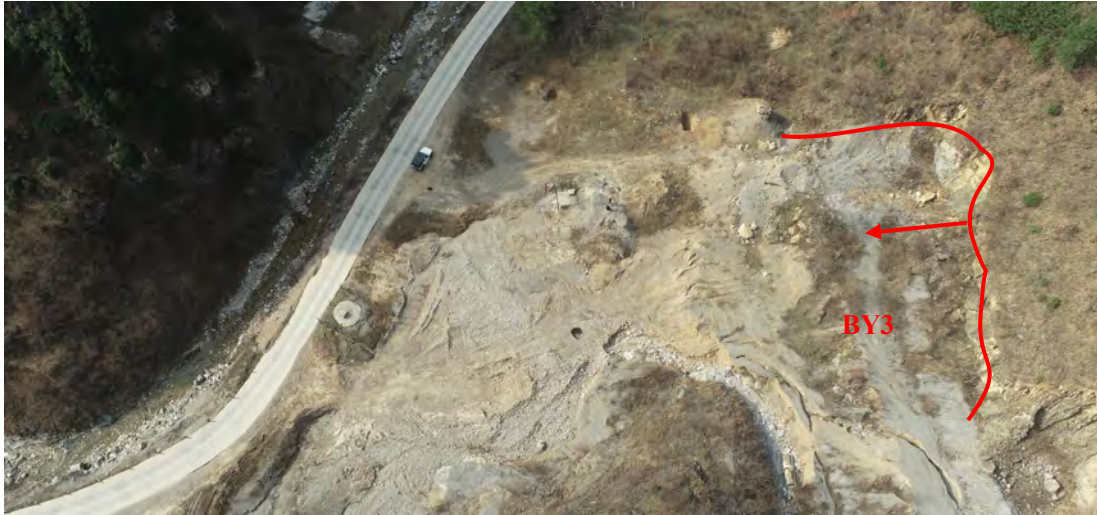
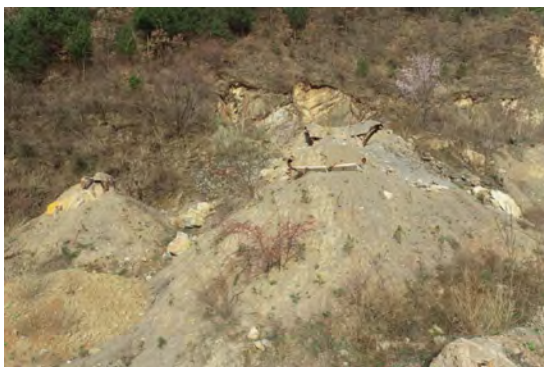
崩塌隐患 BY3 位于原商洛市商州区汇发石料场大荆镇西峪村建材矿点修建矿山道路北侧，BY2 隐患南侧，长约 20m，宽约 10m，高差约 20m，最陡边坡约 70°，整体采面相对稳定。体积约 300m<sup>3</sup>，崩塌物质为中-厚层状灰岩、白云岩等，风化裂隙发育，裂隙面多见粘土充填，呈碎块状结构；深部岩体完整性较好。

系修建道路开挖边坡所致，高陡边坡形成了崩塌隐患点。坡度较大，局部呈直立状，岩体呈块状结构，加之基岩长期风化雨淋，可导致危岩体发生崩塌。

危险性评估：BY3 崩塌隐患所在坡体属较稳定状态。因此，现状评估 BY3 隐患发生地质灾害的可能性小，危害程度小，危险性小。

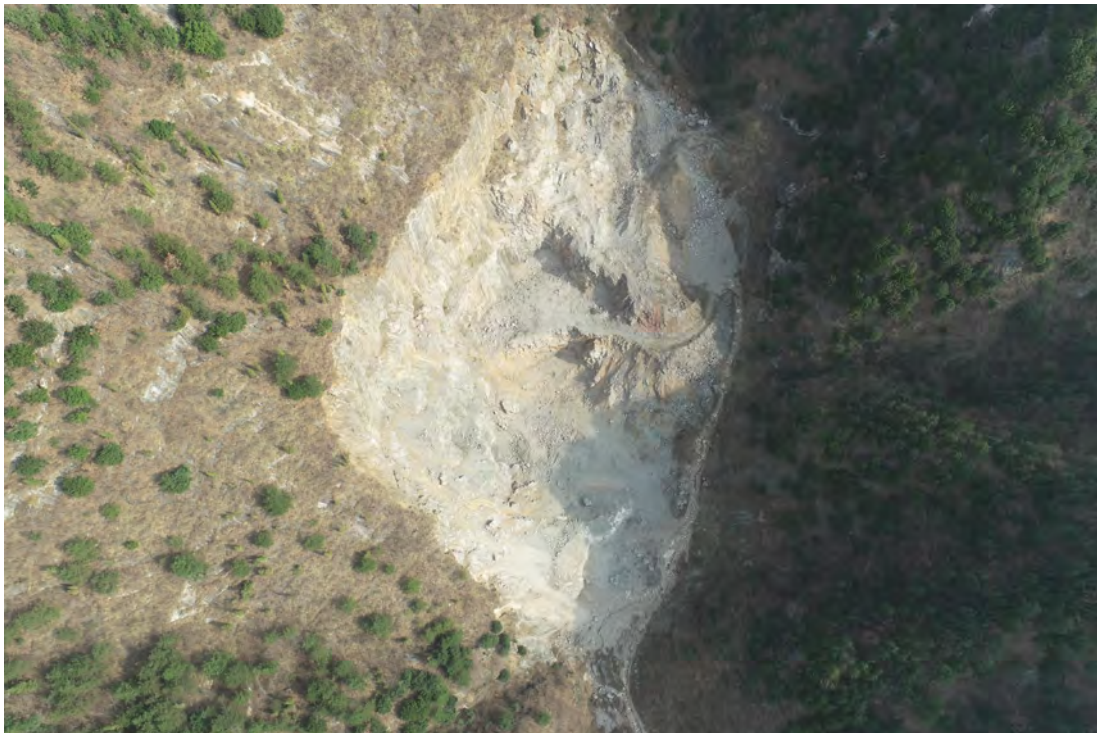
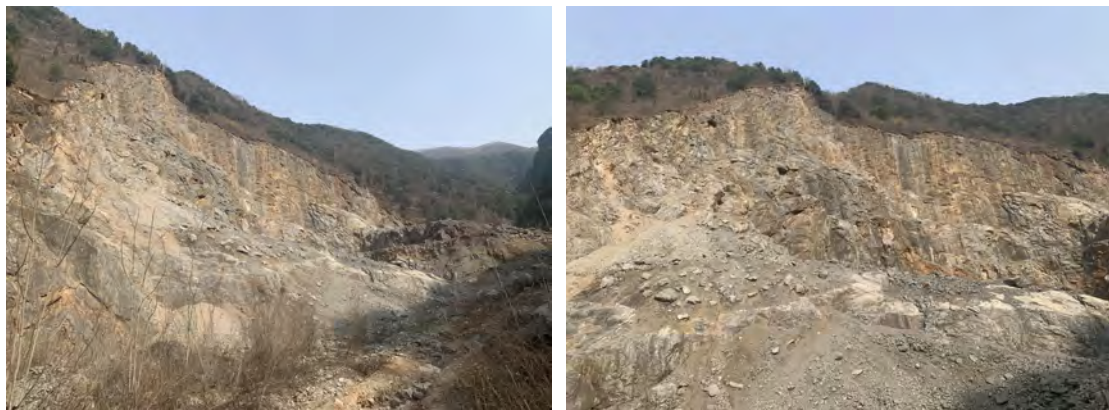
露采掌子面长约 196m，宽约 109m，高差约 90m，最陡边坡约 70°，整体采面相对稳定，局部有岩石“凸出”。形成了裸露的岩质和土质边坡等一些人为的劣质景观，与周围景观极不协调。现状遗留掌子面破坏面积 1.52hm<sup>2</sup>，共计破坏原生地形地貌景观面积 1.52hm<sup>2</sup>，影响和破坏程度严重。

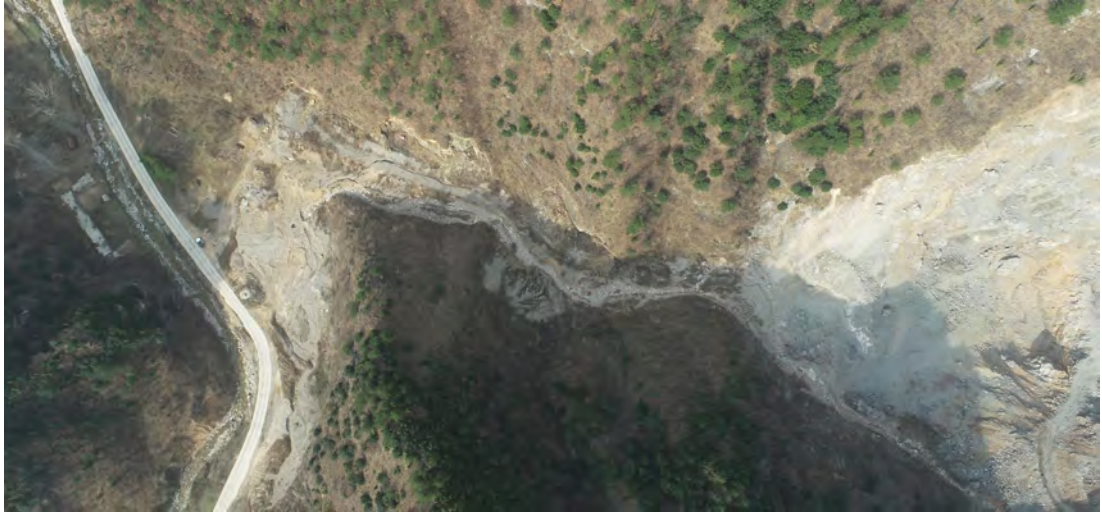
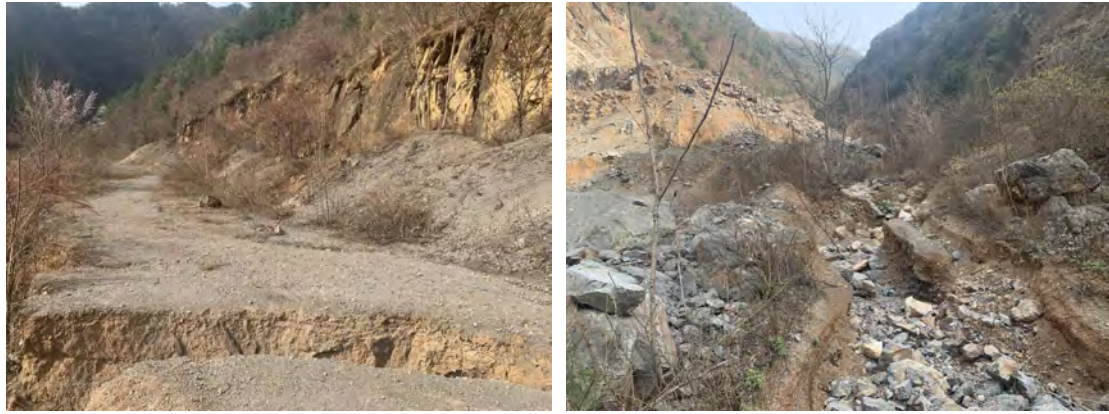
原商洛市商州区汇发石料场大荆镇西峪村建材矿点已建成的矿山运输道路很大程度上改变了原有的地形地貌和自然景观，形成了裸露的岩质和土质边坡等一些人为的劣质景观，与周围景观极不协调。现状矿山运输道路破坏面积 0.76hm<sup>2</sup>，共计破坏原生地形地貌景观面积 0.76hm<sup>2</sup>，影响和破坏程度严重。

原商洛市商州区汇发石料场大荆镇西峪村建材矿点已建成的矿山运输道路很大程度上改变了原有的地形地貌和自然景观, 形成了裸露的岩质和土质边坡等一些人为的劣质景观。共计损毁乔木林地和采矿用地 0.76 公顷, 损毁类型属于压占, 损毁程度为重度。

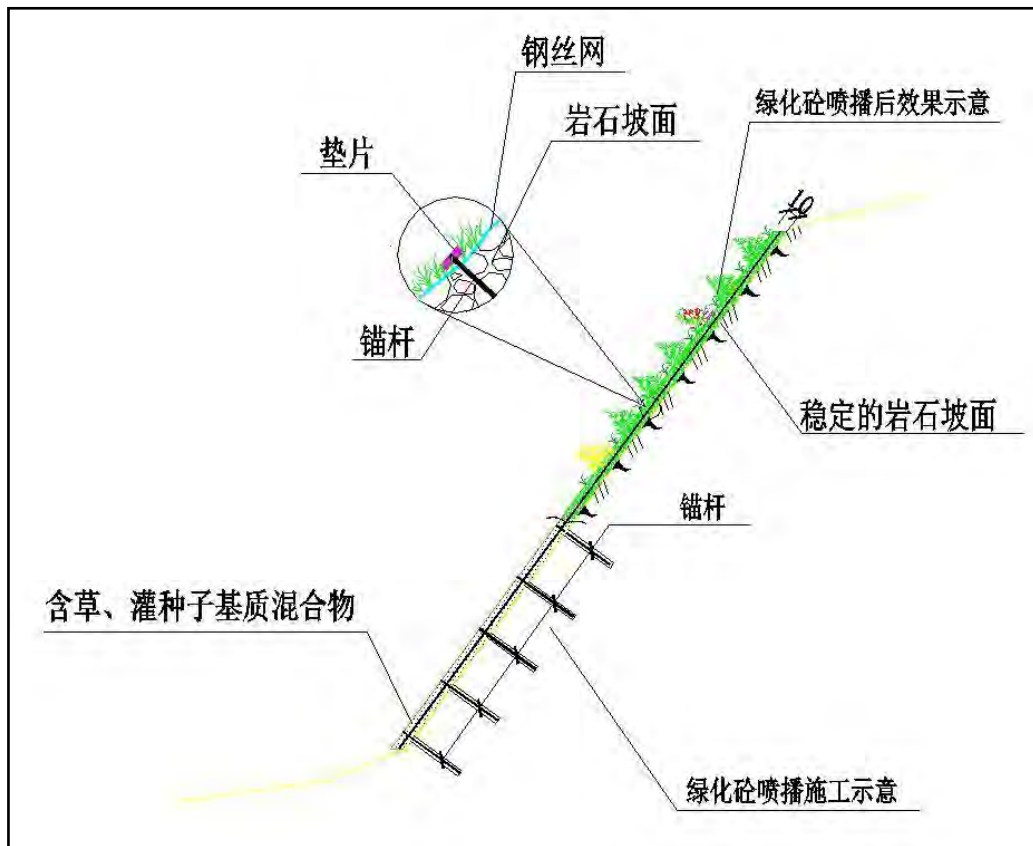
图 5-1 植被混凝土喷播图

序号	工程名称	单位	工程量
一	植被恢复工程		
1	植被混凝土喷播	m <sup>2</sup>	170900
二	监测与管护工程		
1	监测工程		
	复垦效果监测、水土流失监测	个	1
2	管护工程	hm <sup>2</sup>	17.09
