柞水县宏祥矿业有限责任公司柞水县凤凰镇镍矿
矿山地质环境保护与土地复垦方案

柞水县宏祥矿业有限责任公司

2021年7月

编制单位：陕西中矿联盟矿业有限公司

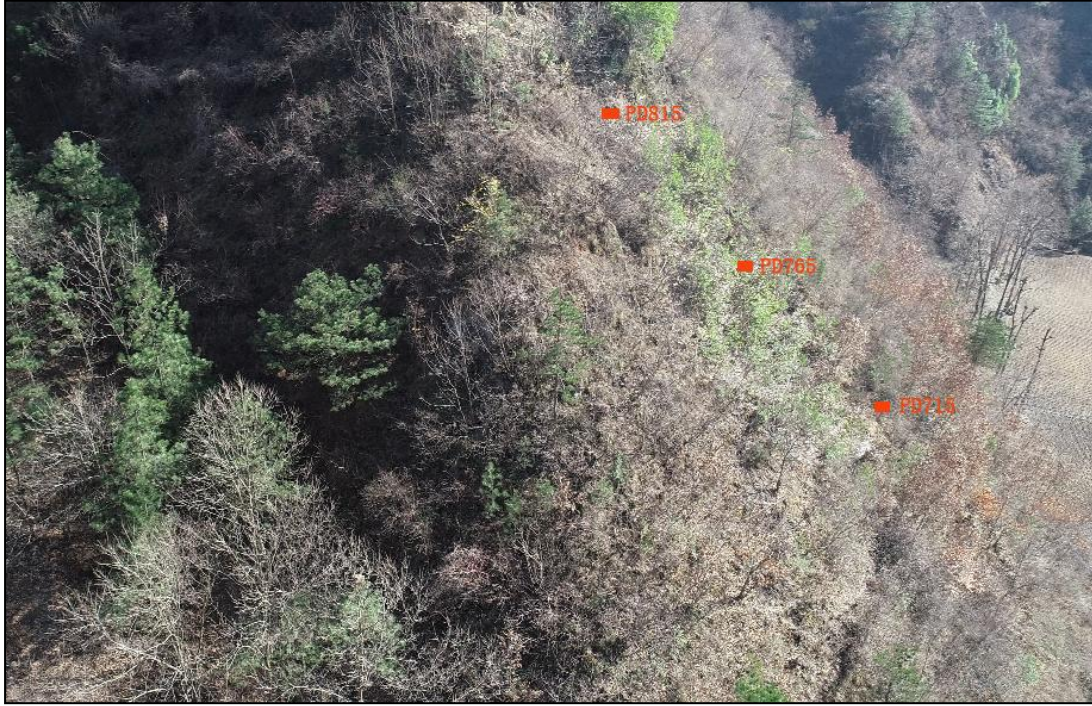
设计在矿区内 K1、K2、K3、K5、K6、K7 拟建 23 个平硐、3 个明斜井和 10 个回风井，平硐尺寸宽 $2.5 \text{m} \times$ 高 2.5m ，通风井尺寸宽 $1.8 \text{m} \times$ 高 2.0m 。平硐及通风口建设对硐口附近山体进行挖凿，对硐口围岩扰动，可能产生危岩体，引发崩塌

地质灾害；局部坡体表层存在坡积层，硐口开挖形成临空面，可能引发滑坡地质灾害。对洞口、出入人员和设备安全构成威胁，危害程度较大。预测评估平硐及通风口建设引发崩塌、滑坡的危险性中等。典型硐口剖面见（照片 3-1、图 3-1）。

照片 3-1 K5 矿体 PD715、PD765、PD815 硐口位置（镜向 120°）

图 3-1 PD715m 平硐剖面图

图 3-2 PD765m 平洞剖面图

预测评估：各拟建硐井口引发崩塌地质灾害的可能性较大，危险性中等。

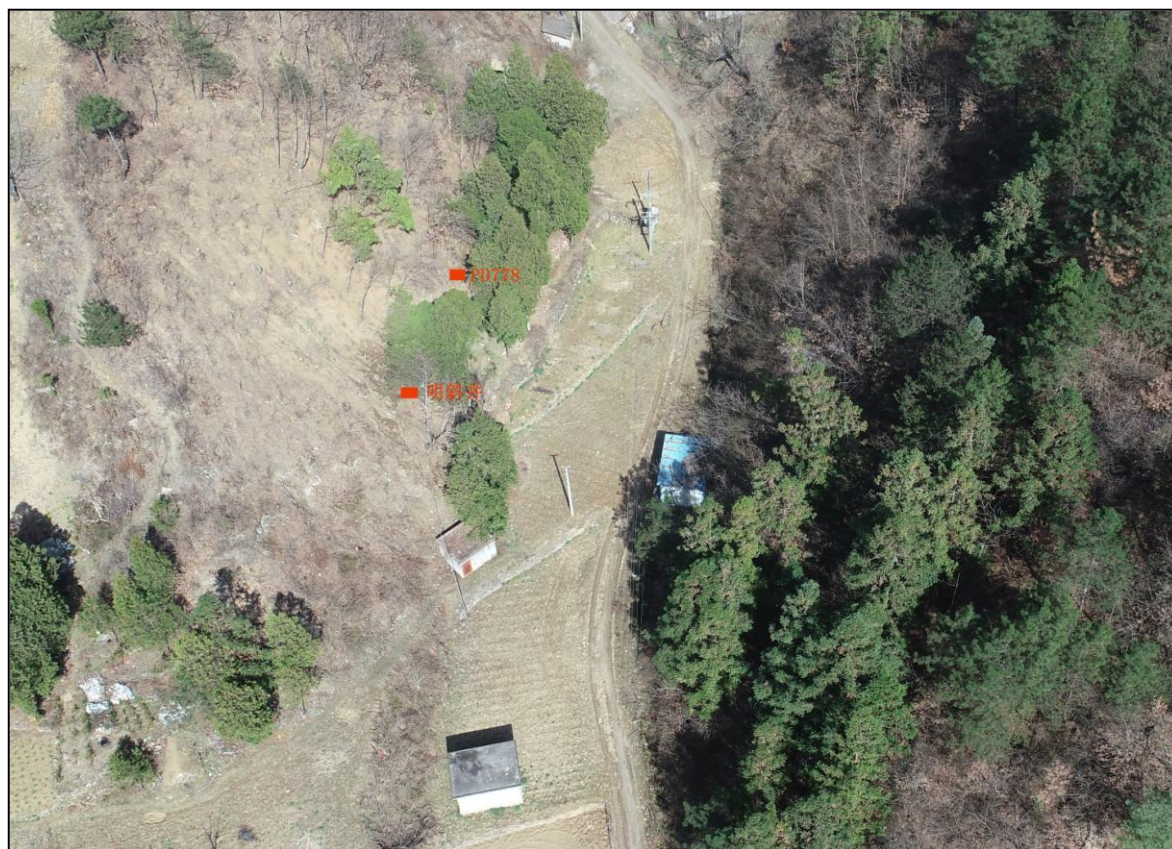
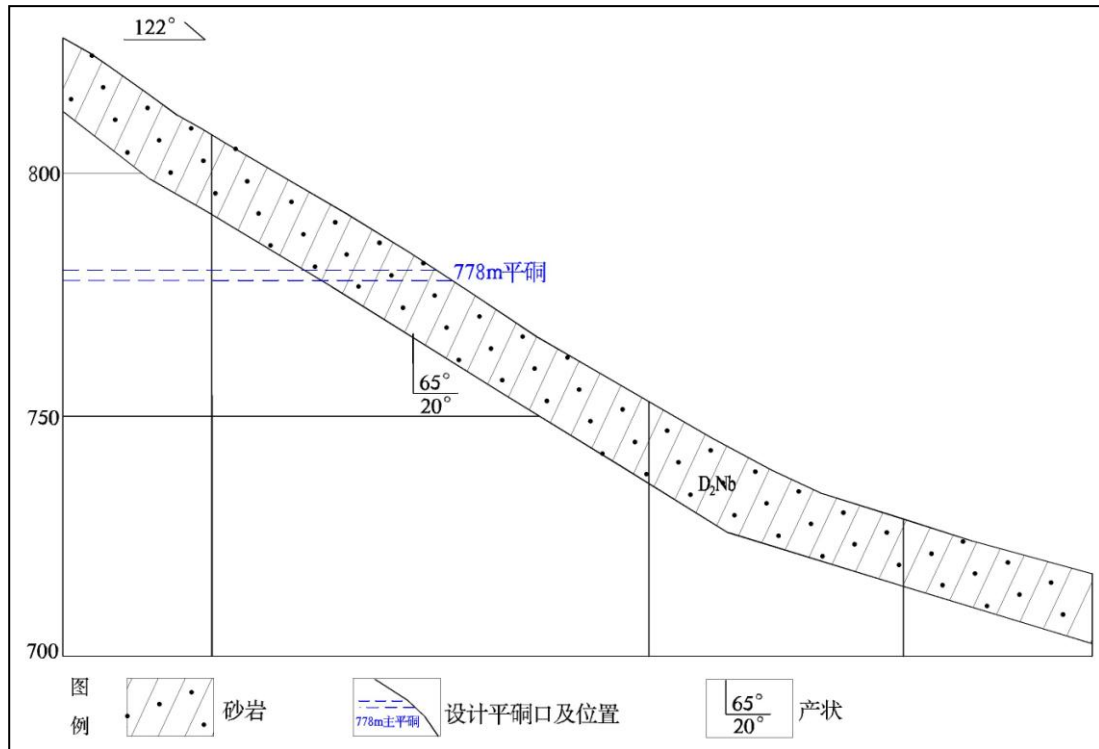
照片 3-2 K6 矿体 PD778 平洞位置 (镜向 32°)

图 3-3 PD778m 平硐剖面图

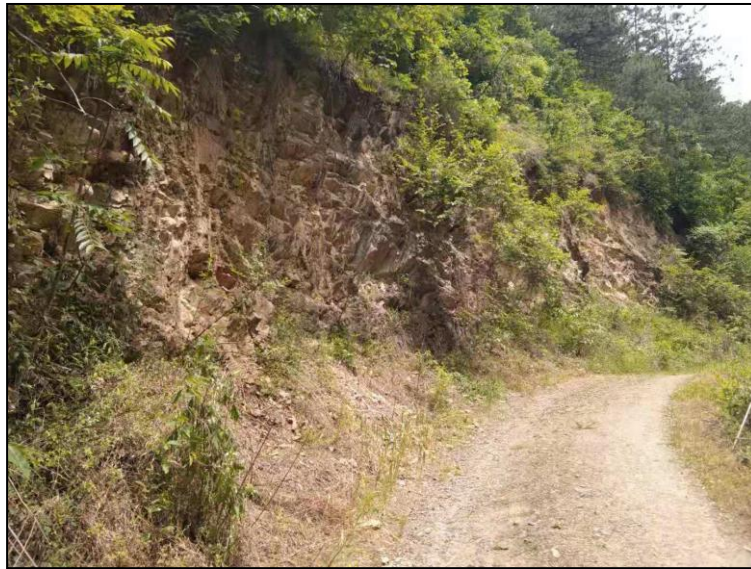
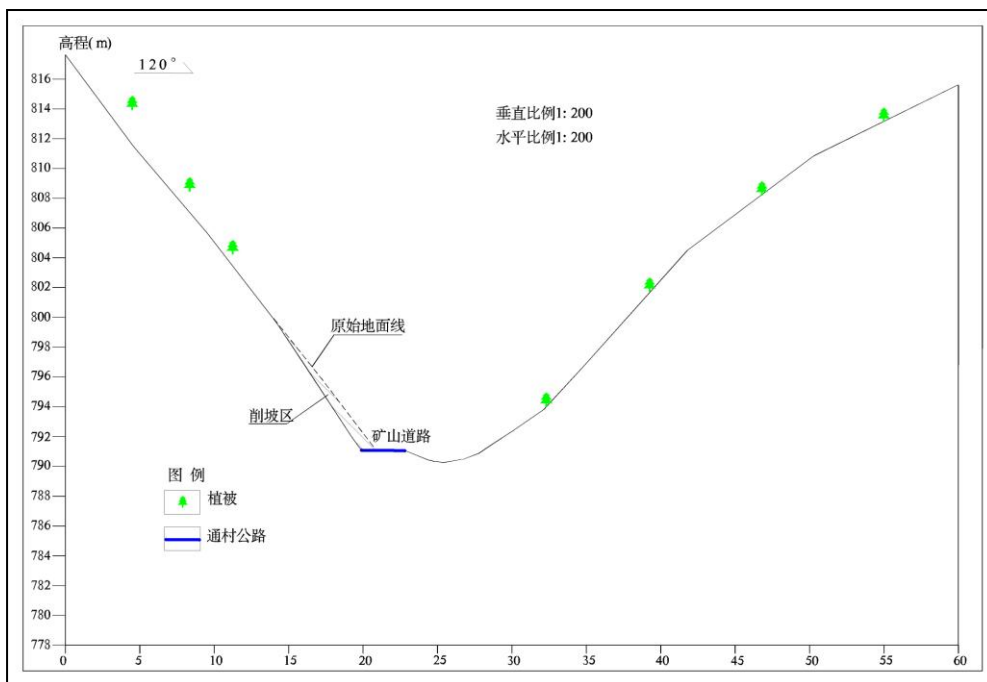
根据《开发利用方案》，后期矿山企业需修建各个开拓系统的矿山道路，以及对原有矿山道路进行拓宽，在建设施工中需对靠山侧进行开挖，预测将形成2~6m左右的边坡，按《开发利用方案》设计角度进行坡脚开挖，开挖后边坡基岩处于不稳定状态，威胁前缘道路上过往的人员安全，预测评估矿山道路工程建设过程中引发地质灾害的可能性中等，危害程度中等，危险性中等。拓宽后需要对边坡危岩体进行清方，道路总长为820，路宽为4m，需清方约4300m³。

照片 3-3 矿山道路边坡情况

图 3-4 道路切坡剖面图
