丹凤县豪盛矿业有限公司
龙王庙河钒矿
矿山地质环境保护与土地复垦方案

二〇二一年八月

矿山地质环境保护与土地复垦方案

编制单位：西北有色勘测工程公司

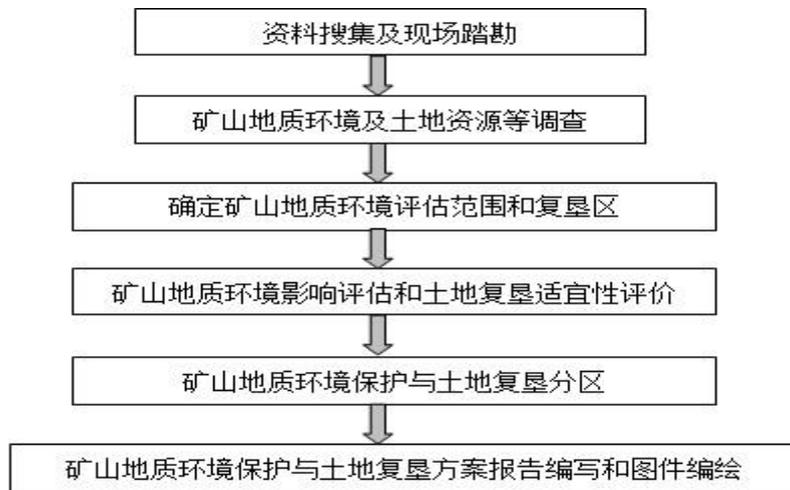
图 0-1 工作程序框图

地复垦方案编制指南》进行，工作程序详见图0-1。

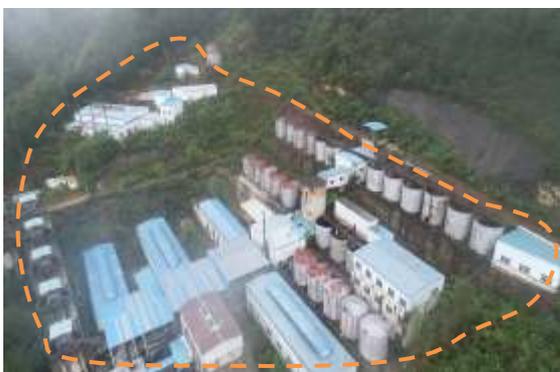
照片 1-1 选厂（镜像 300°）

矿山企业组成如下:该采选项目主要设施由选厂（照片1-1）、油房沟尾矿库（照片1-2）、祖师沟爆破器材库（照片1-3）、母子峡爆破器材库（照片1-4）、办公生活区（照片1-5）、母子峡矿区1采矿工业场地（照片1-6）、母子峡矿区2采矿工业场地（照片1-7）、祖师沟矿区采矿工业场地（照片1-8）等部分组成，这些设施目前均已建成。矿山目前在母子峡采区有910m、950m、995m（2处）、1035m平硐（照片1-9-1-13），后期会继续开拓995m、1035m（3处）、1075m（2处）、1115m平硐，祖师沟采区K1矿体开采目前已形成有810m、850m、894m、934m平硐（照片1-14-1-17），后期会继续开拓974m、1014m平硐，K2矿体平硐目前尚未开拓，后期会继续开拓860m、940m、980m（2处）、1020m（2处）。矿山目前有3处临时堆渣场（照片1-18-1-20），矿山与选厂连接道路主要采用原有村道（照片1-21），平硐口与村道连接道路为矿山修建（照片1-22-1-24），村道与选厂连接道路为矿山修建（照片1-25），尾矿库道路采用原村道，矿山未进行改扩建（照片1-26），表土堆场设置在祖师沟工业场地办公厂房西侧较平坦区域。

1、选厂（见照片 1-1）

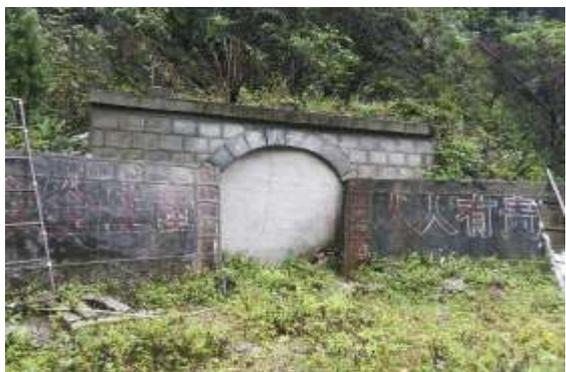
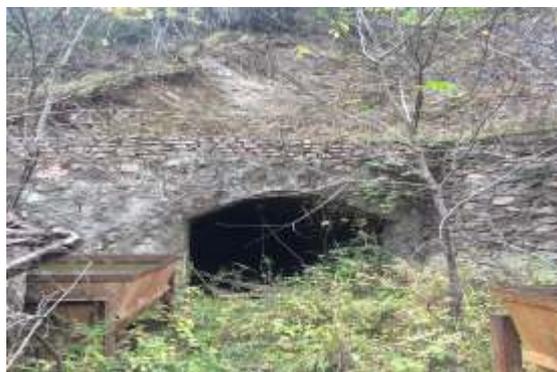
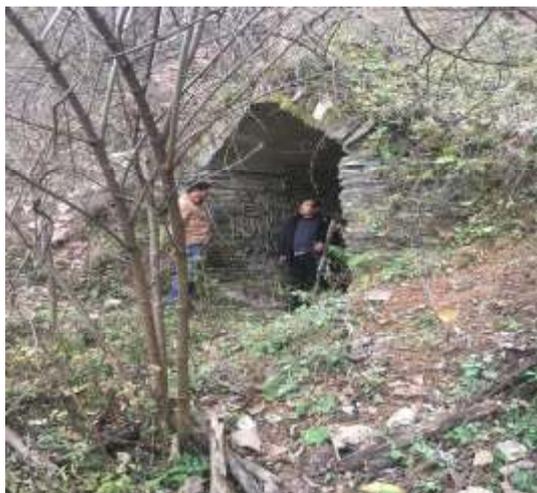
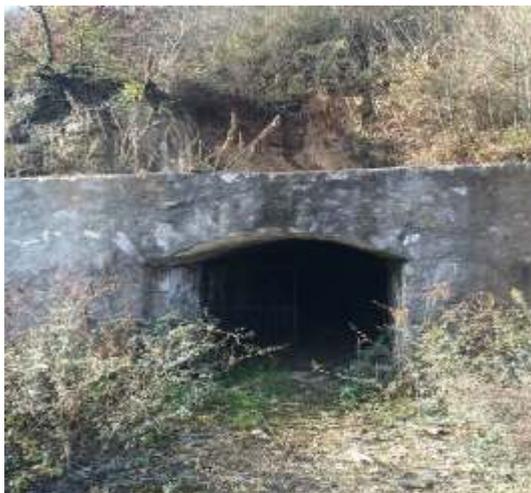
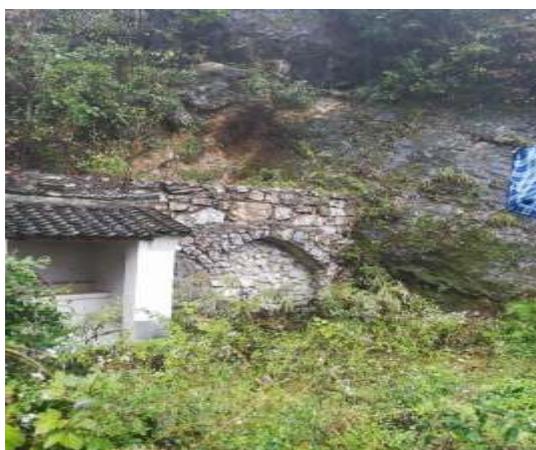
照片 1-9 母子峡 910m 硐口 (镜像 270°)

照片 1-10 母子峡 950m 硐口 (镜像 270°)

照片 1-11 母子峡 995m 硐口 (镜像 270°) 照片 1-12 母子峡 1035m 硐口 (镜像 270°)

照片 1-13 母子峡 995m②硐口 (镜像 270°) 照片 1-14 K1 矿体 810m 硐口 (镜像 280°)

开发利用方案中设计的选厂、油房沟尾矿库、祖师沟爆破器材库、母子峡爆破器材库、办公生活区、母子峡矿区 1 采矿工业场地、母子峡矿区 2 采矿工业场地、祖师沟矿区采矿工业场地等部分目前均已建成。母子峡采区 910m、950m、995m（2 处）、1035m 平硐目前均已完成，祖师沟采区 K1 矿体开采目前已形成有 810m、850m、894m、934m 平硐；母子峡采区 995m、1035m（3 处）、1075m（2 处）、1115m 平硐、祖师沟采区 K1 矿体 974m、1014m 平硐，K2 矿体平硐目前尚未开拓。

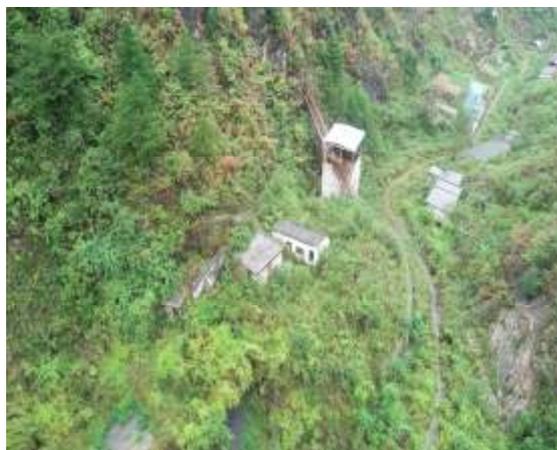
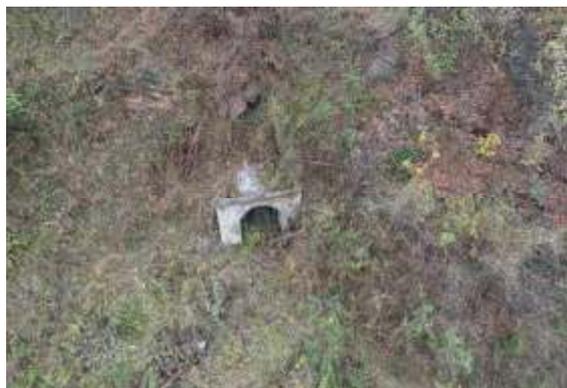
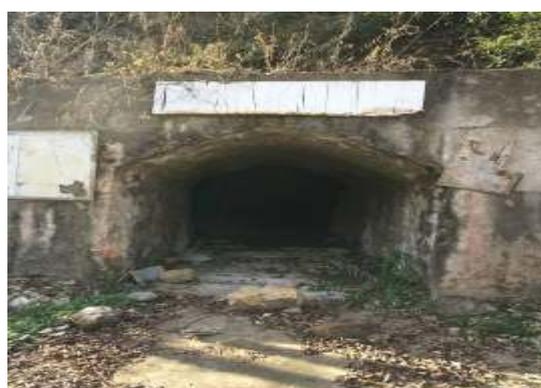
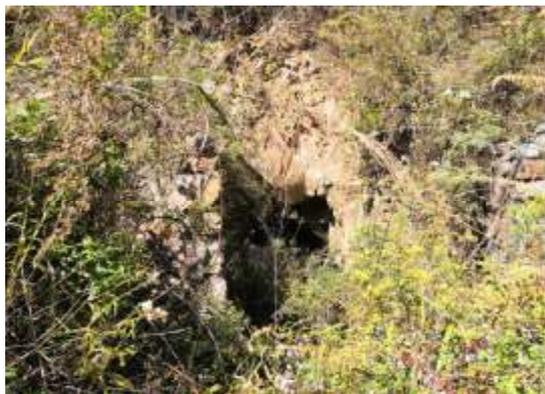
照片 1-15 K1 矿体 850m 硐口 (镜像 280°) 照片 1-16 K1 矿体 894m 硐口 (镜像 280°)

照片 1-17 K1 矿体 934m 硐口（镜像 280°）照片 1-18 母子峡矿区 1 临时堆渣场（镜像 5°）

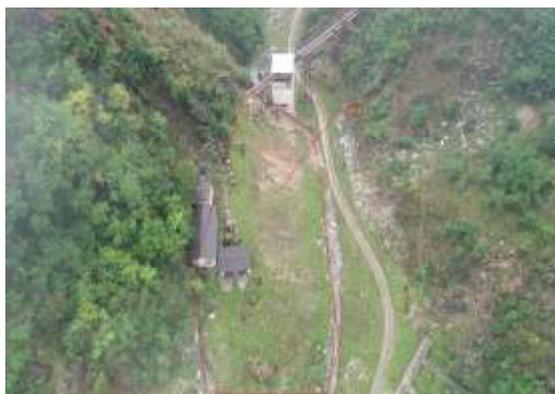
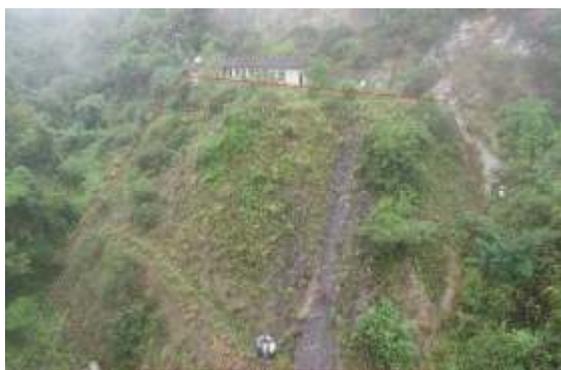
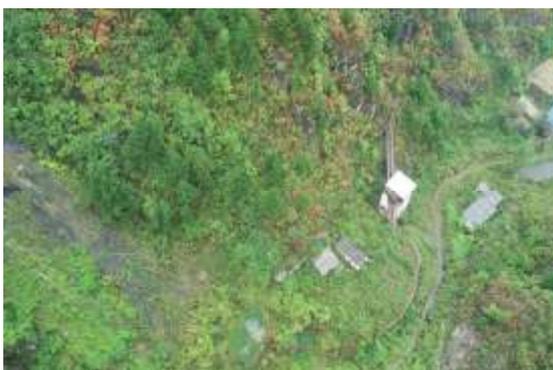
照片 1-19 母子峡矿区 2 临时堆渣场（镜像 260°）照片 1-20 祖师沟矿区临时堆渣场（镜像 270°）

采场区域主要有临时堆渣场（照片 1-18-1-20）、采矿工业场地（照片 1-8）、3 处矿渣堆（照片 3-15-3-17）。占地类型主要为采矿用地、有林地，临时堆渣场占地面积 0.09hm^2 ，其中有林地 0.01hm^2 ，采矿用地 0.08hm^2 。采矿工业场地占地面积 0.04hm^2 ，为采矿用地。3 处矿渣堆占地面积 0.04hm^2 ，为有林地。

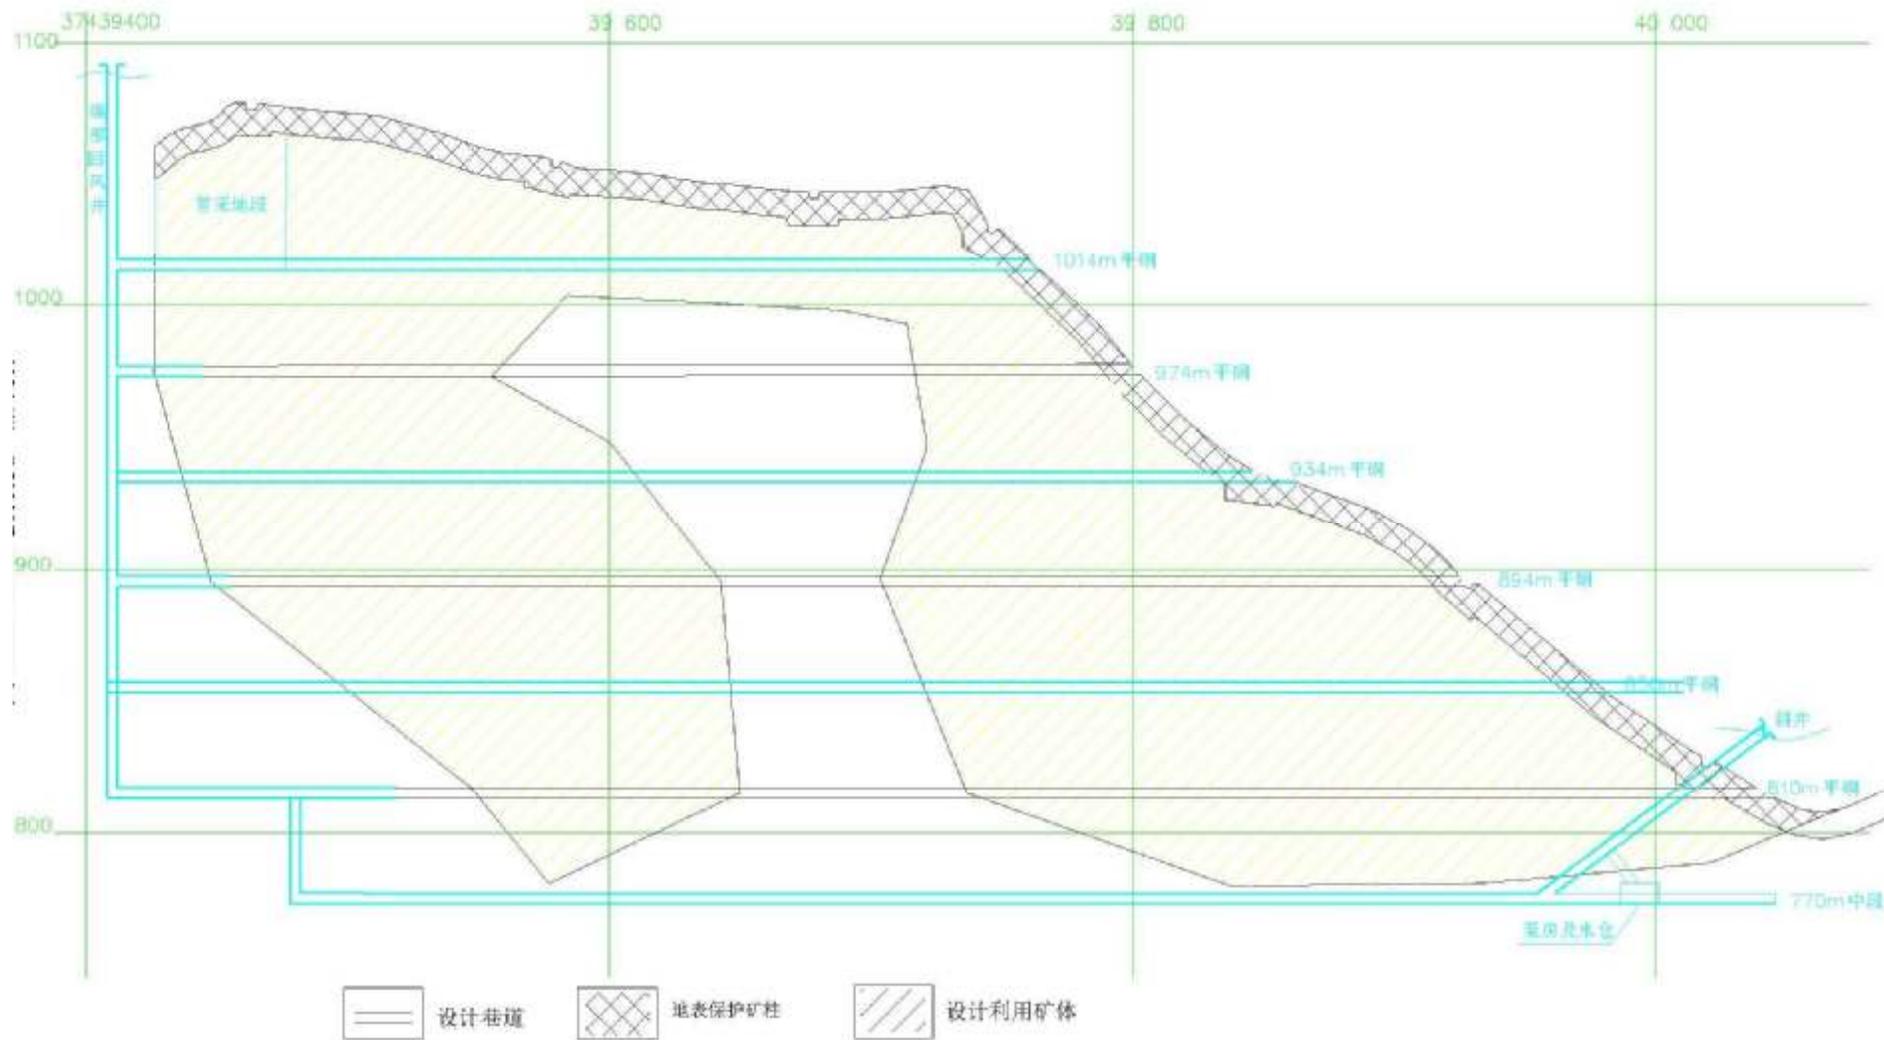
图 1-6 K1 矿体开拓系统垂直纵投影图 (1:1000)

矿区内只有 K4 一条矿体，设计采用平硐-盲斜井联合开拓。910m 中段以上采用平硐开拓，设 1115m、1075m、1035m、995m、950m、910m 六层平硐，其中 910m 平硐为主运平硐，1075m 平硐为回风平硐。910m 中段以上各中段矿岩通过溜井下放到 910m 主运平硐，865m 中段矿体经盲斜井提升至井口，再通过电动侧卸货车倒至汽车内，运至选厂。

开拓系统垂直纵投影图见图 1-6-1-8。

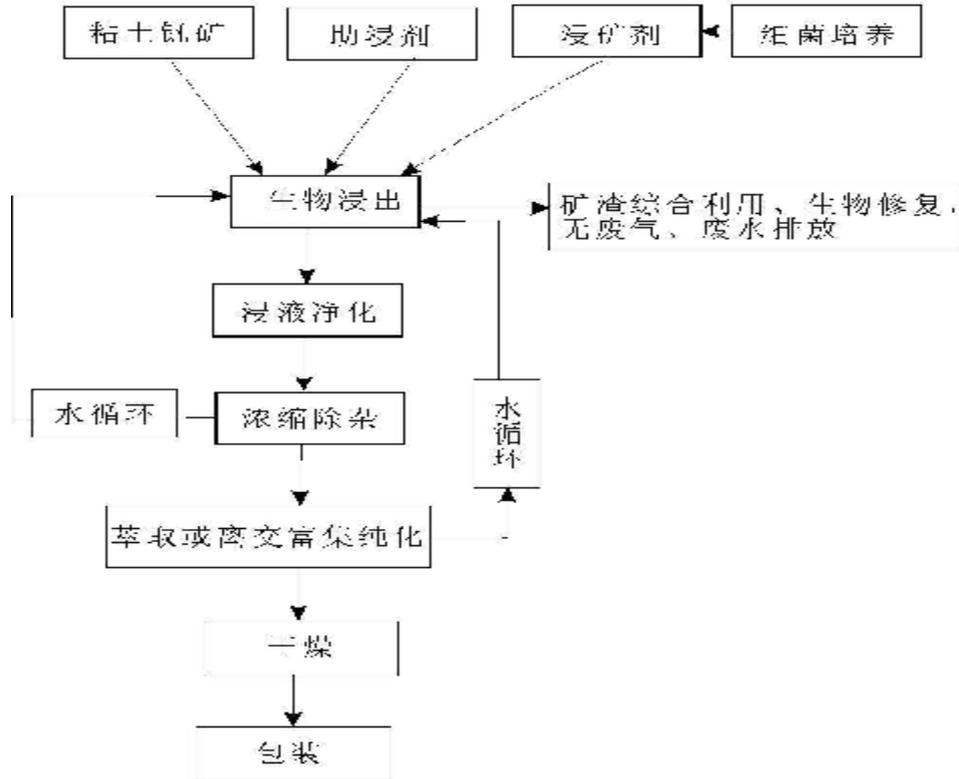
图 1-9 豪盛钒矿选厂生产工艺流程图

入选品位 五氧化二钒	精矿品位 五氧化二钒	尾矿品位 五氧化二钒	五氧化二钒 回收率	精矿产率
0.86%	98×10^{-2}	0.21×10^{-2}	73.3%	0.51%

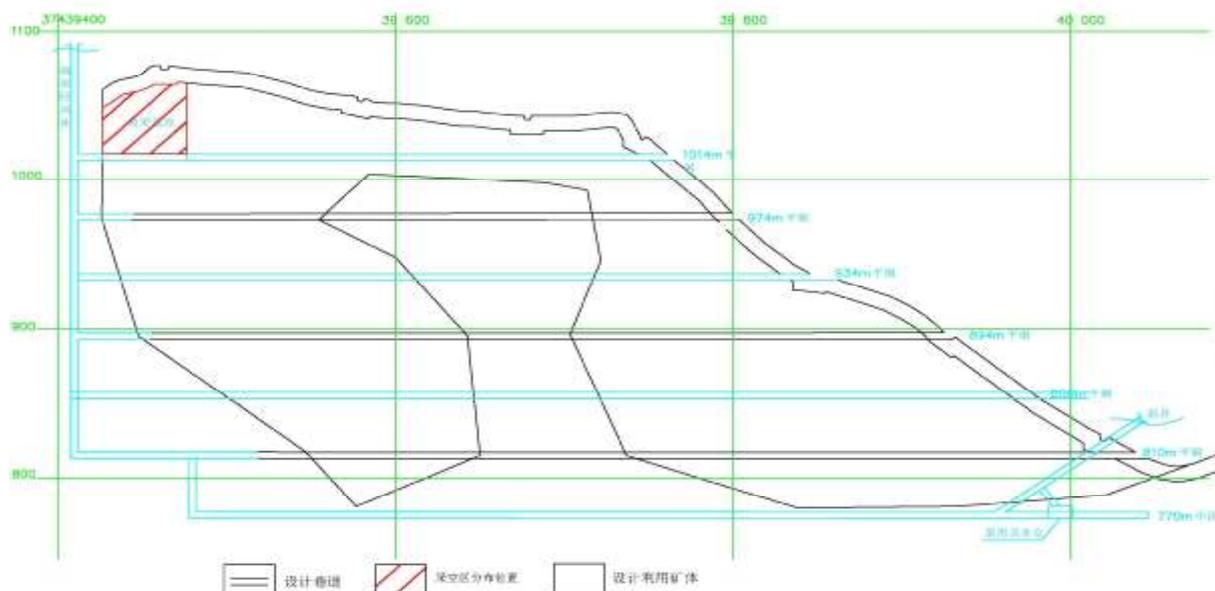
图 1-10 豪盛钒矿采空区位置分布图

陕西省丹凤县豪盛钒矿有限公司龙王庙河钒矿始建于 2006 年，2008 年建成投产，设计生产规模 18 万吨/年，开采方式为地下开采，设计采矿方法为浅孔留矿采矿法，由于受国内外钒矿市场价格持续走低，采矿成本逐年增加的影响，从 2008 年矿山建成后只生产了 3 个月，到目前一直处于停产状态，矿山累计采出矿石量约 ，矿山开采期间形成 3 处矿渣堆，3 处堆渣场，1 处尾矿库。矿区范围内前期无民采活动（矿山采空区分布位置见图 1-10）。

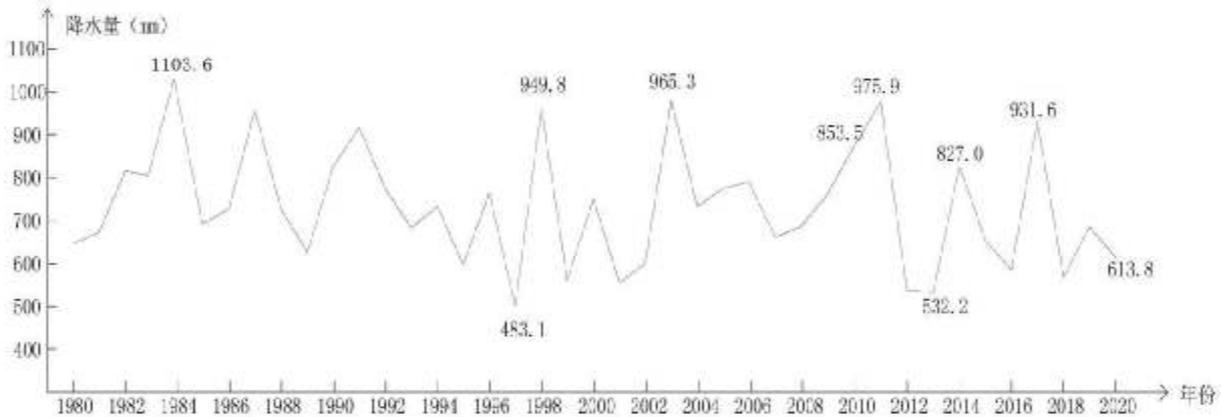
图 2-1 丹凤县多年(1980-2020)降水量曲线图

区内雨量充沛，降水季节较明显，年平均降水量 733mm（图 2-1）。受季风气候影响，年内各月降雨分配不均，如图 2-2 所示。区内降雨主要集中在 7-9 月份，占全年降雨量的 49.3%，多大雨、暴雨及连阴雨；其次为 4、5、6、10 月，占全年降雨量的 38.5%；其余月份仅占全年的 12.2%。最大丰水年降雨量 1103.6mm（1983 年），最小枯水年降雨量 483.1mm（1997 年），相差 620.5mm，年际间降水量分布不均，变化较大。（资料来自丹凤县气象站）。

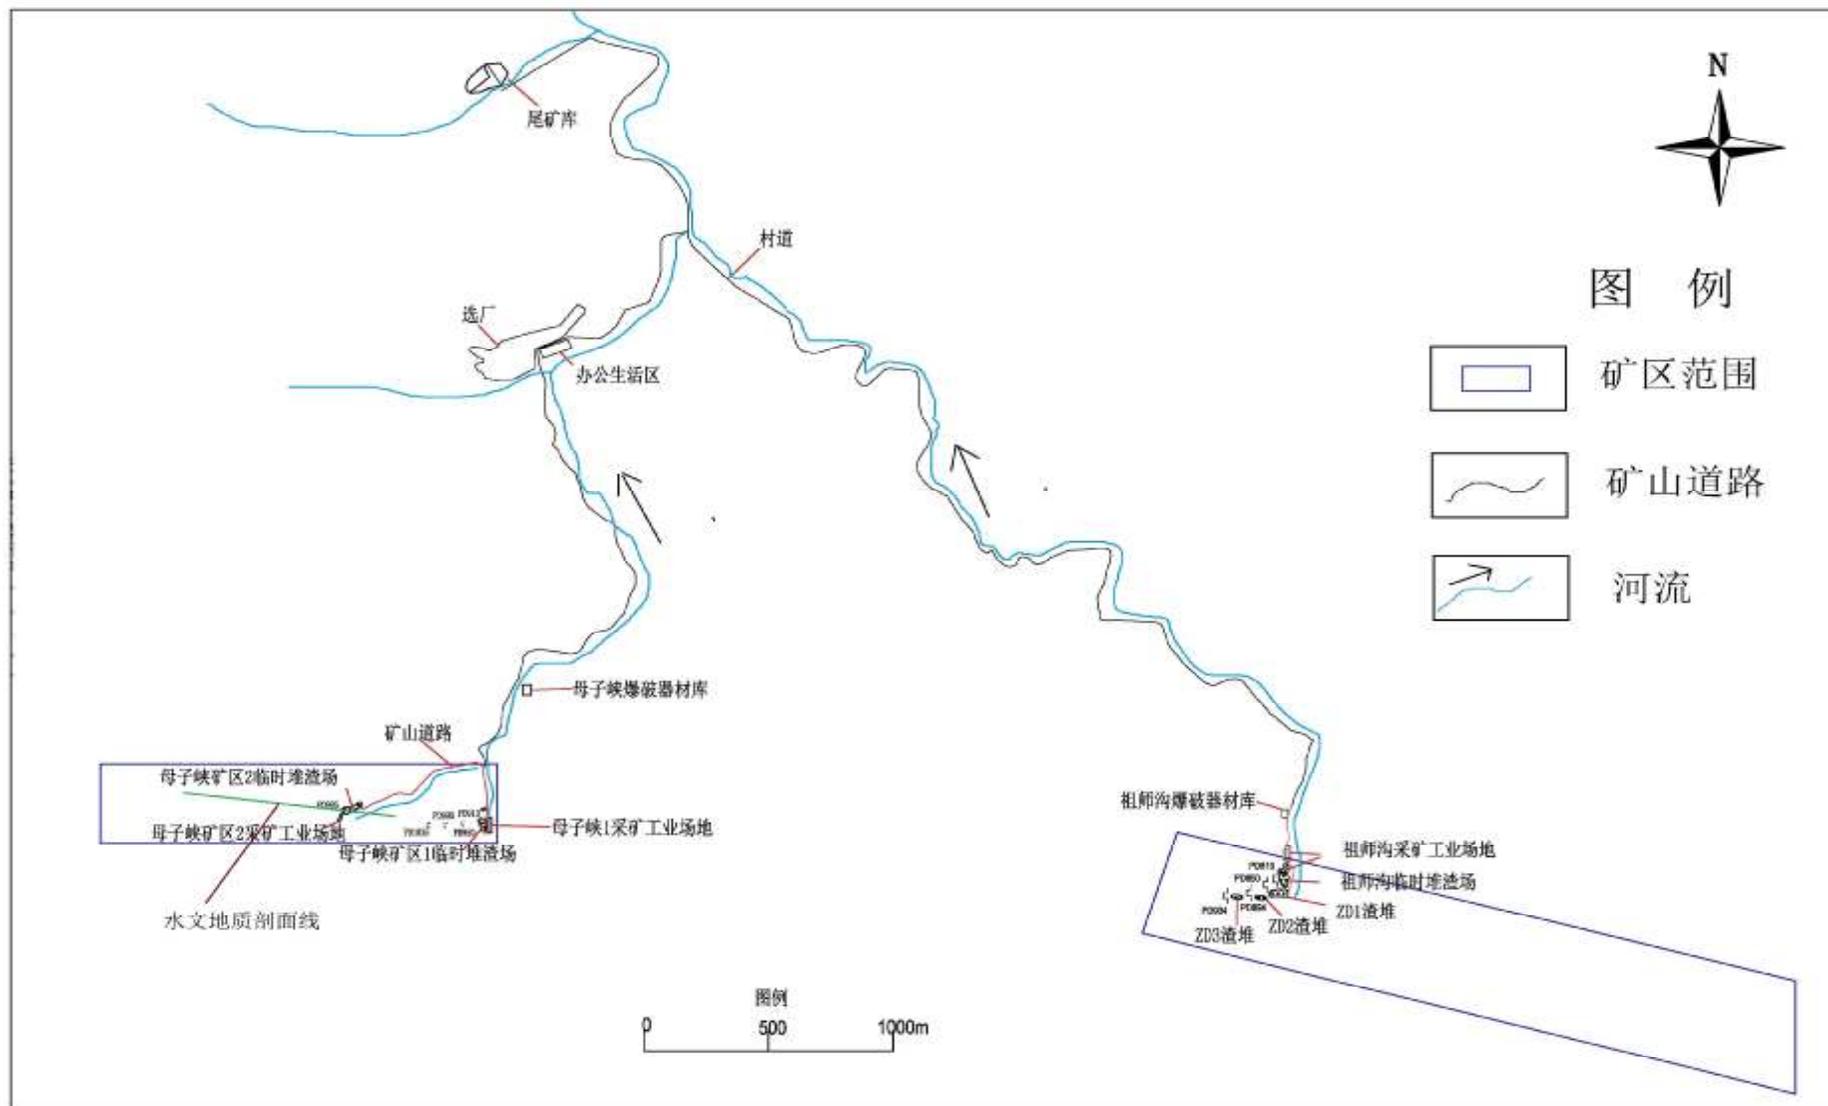
图 2-4 矿区水系图

评估区属丹江水系。主要河流为丹江二级支流龙王庙河（照片 2-1），龙王庙河主沟道长 12.2km，平均比降为 29.4%，龙王庙河常年平均流量 $0.06\text{m}^3/\text{s}$ ，丰水季节流量可达 $0.12\text{m}^3/\text{s}$ ，主要支沟有 12 条，沟壑密度为 $3.04\text{km}/\text{km}^2$ 。评估区母子峡矿区为龙王庙河左侧支沟，包括母子峡和耳扒沟；祖师沟矿区位于龙王庙河源头附近，羽状支沟发育，主要支沟有祖师沟、干沟及耳扒沟，河道狭窄，比降大，径流短，流域面积小，流量小。补给来源为基岩裂隙水和岩溶水，常流量较稳定，矿区内最低排泄点位于矿区东北角，高程为 1034.0m。丹凤县水系图见图 2-3，矿区见 2-4。

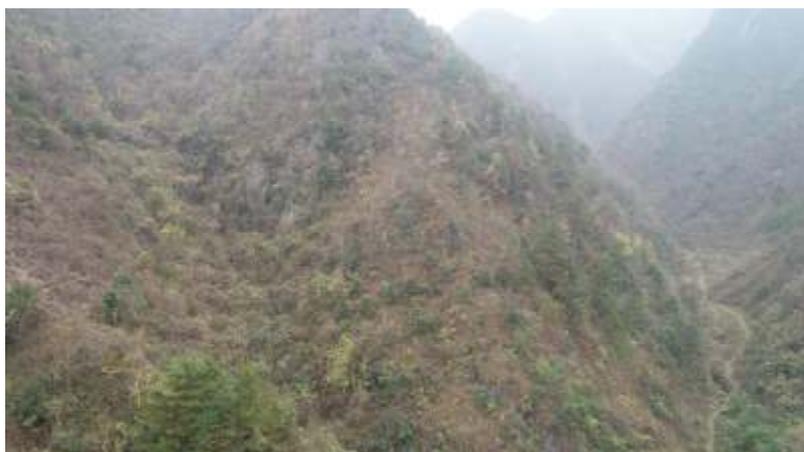
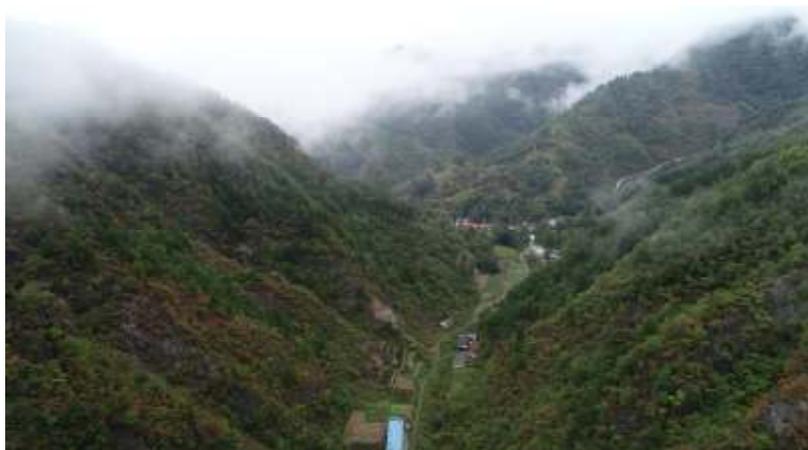
评估区位于秦岭山脉南侧支脉鹞岭山地，属低中山地貌（照片 2-2-2-3），地形陡峻，切割强烈，沟谷发育，多呈“V”型，具“山大、沟深、坡陡”的特点。母子峡矿区山梁最高处高程约 1180m，最低点高程约 890m，相对高差 290m；祖师沟矿区最高处高程约 1034m，最低点高程约 840m，相对高差 196m。

祖师沟矿区近南北向发育三条支沟，自西向东依次为祖师沟、龙王庙河、耳扒沟，把矿区分割成四部分，沟谷呈“V”型，沟底狭窄，两侧谷坡高陡，坡度 $30^{\circ} \sim 40^{\circ}$ ，两侧支沟发育，山脊较狭窄。母子峡矿区被母子峡和二爬沟切割成北东向展布的山脊，较狭窄；沟谷呈“V”型，沟道狭窄，纵比降大，两侧谷坡高陡，坡度 $30^{\circ} \sim 40^{\circ}$ ，支沟发育。

照片 2-2 耳扒沟沟谷地貌（镜像 50°）

照片 2-2 祖师沟沟谷地貌

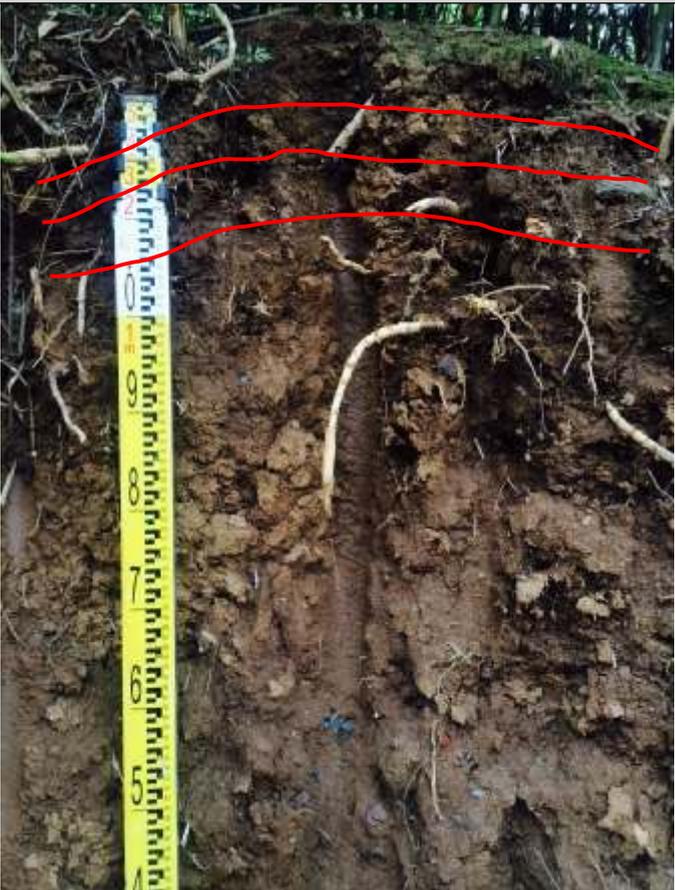
表 2-1 矿区耕地土壤剖面

土层	描述	剖面	层厚
A _p 层（耕作层）	有机含量高，疏松多孔

20cm
P层（犁底层）	颜色较深，土层紧实		10cm
B层（心土层）	紧实，通透性差		25cm
C层（底土层）	紧实，物质转化较为缓慢，可供利用的营养物质较少，根系分布较少		底部以下

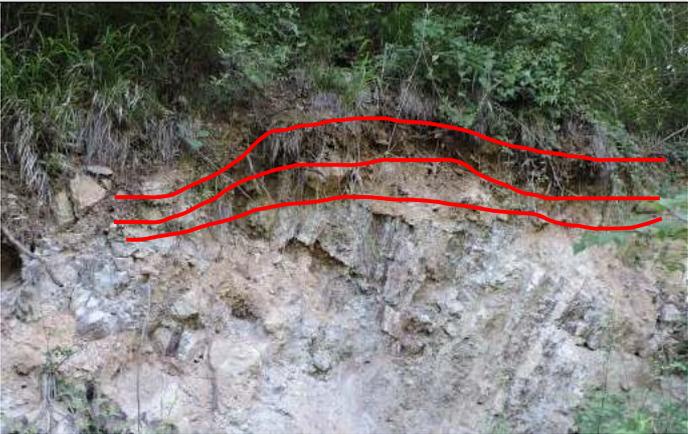
表 2-2 区内林地典型土壤剖面

土层	描述	剖面	层厚
O层（有机残落层）	枯枝落叶有机物残体

10cm
A层（淋滤层）	风化程度较强，棕壤为主，富含有机质		20cm
B层（淀积层）	中度风化，粗骨性黄棕壤为主		20cm
C层（母质层）	中上部风化程度中等，成土条件好，下部岩体完整，强度较高		底部以下

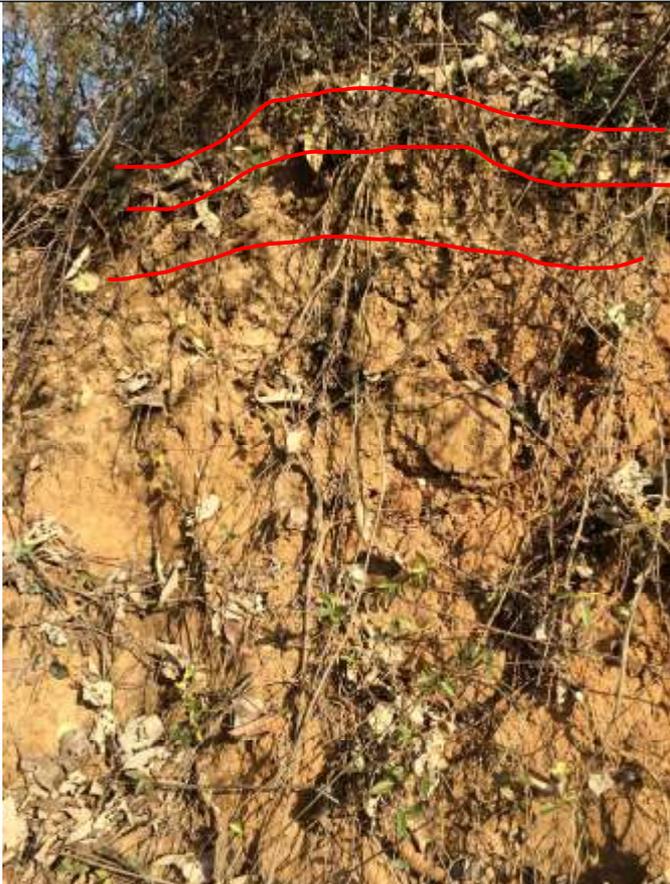
表 2-3 尾矿库所在沟道土壤剖面

土层	描述	剖面	层厚
O层(有机残落层)	枯枝落叶有机物残体

<10cm
A层(淋滤层)	风化程度较强, 棕壤为主, 富含有机质		20cm
B层(淀积层)	中度风化, 粗骨性黄棕壤为主		20cm
C层(母质层)	中上部风化程度中等, 成土条件好, 下部岩体完整, 强度较高		底部以下

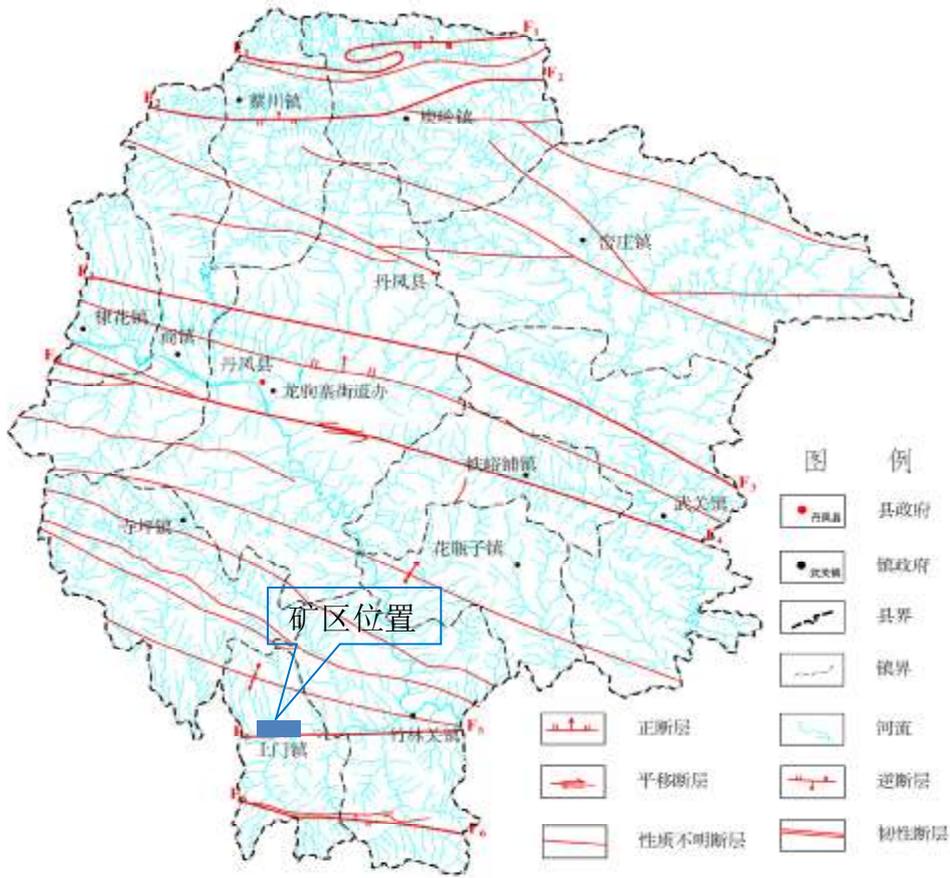
图 2-5 矿区地质构造图

矿区在区域构造中的位置位于秦岭纬向构造带北亚带南缘，长期在南北应力作用下形成一套东西向压性结构面为主的构造体系。由于北部祁吕贺“山字形”构造体系和东南部淮阳“山字形”构造体系的扭动，使东西向构造体系发生偏转，形成本区走向 $100^\circ \sim 110^\circ$ 的构造特征。区域大断裂有凤镇—山阳大断裂、板岩—耀岭河大断裂（图 2-5）。

凤镇—山阳大断裂于评估区外北临 2km 处通过，呈北西西向延伸。破碎带宽数十米至数百米，地表向北倾，倾角 $60^\circ \sim 80^\circ$ ，逆断裂，为二级单元分界断裂。至少晚元古代已有活动。石炭纪再次活动，燕山期沿断裂带分段控制了浅成、超浅成酸性小岩体的分布，西段控制了中生代断陷盆地的发生，喜马拉雅期有早第三纪断陷盆地发生并被切割，东部北侧有大量近 SN 向、NE 向斜断层或横断层分布，古生代为深断裂。

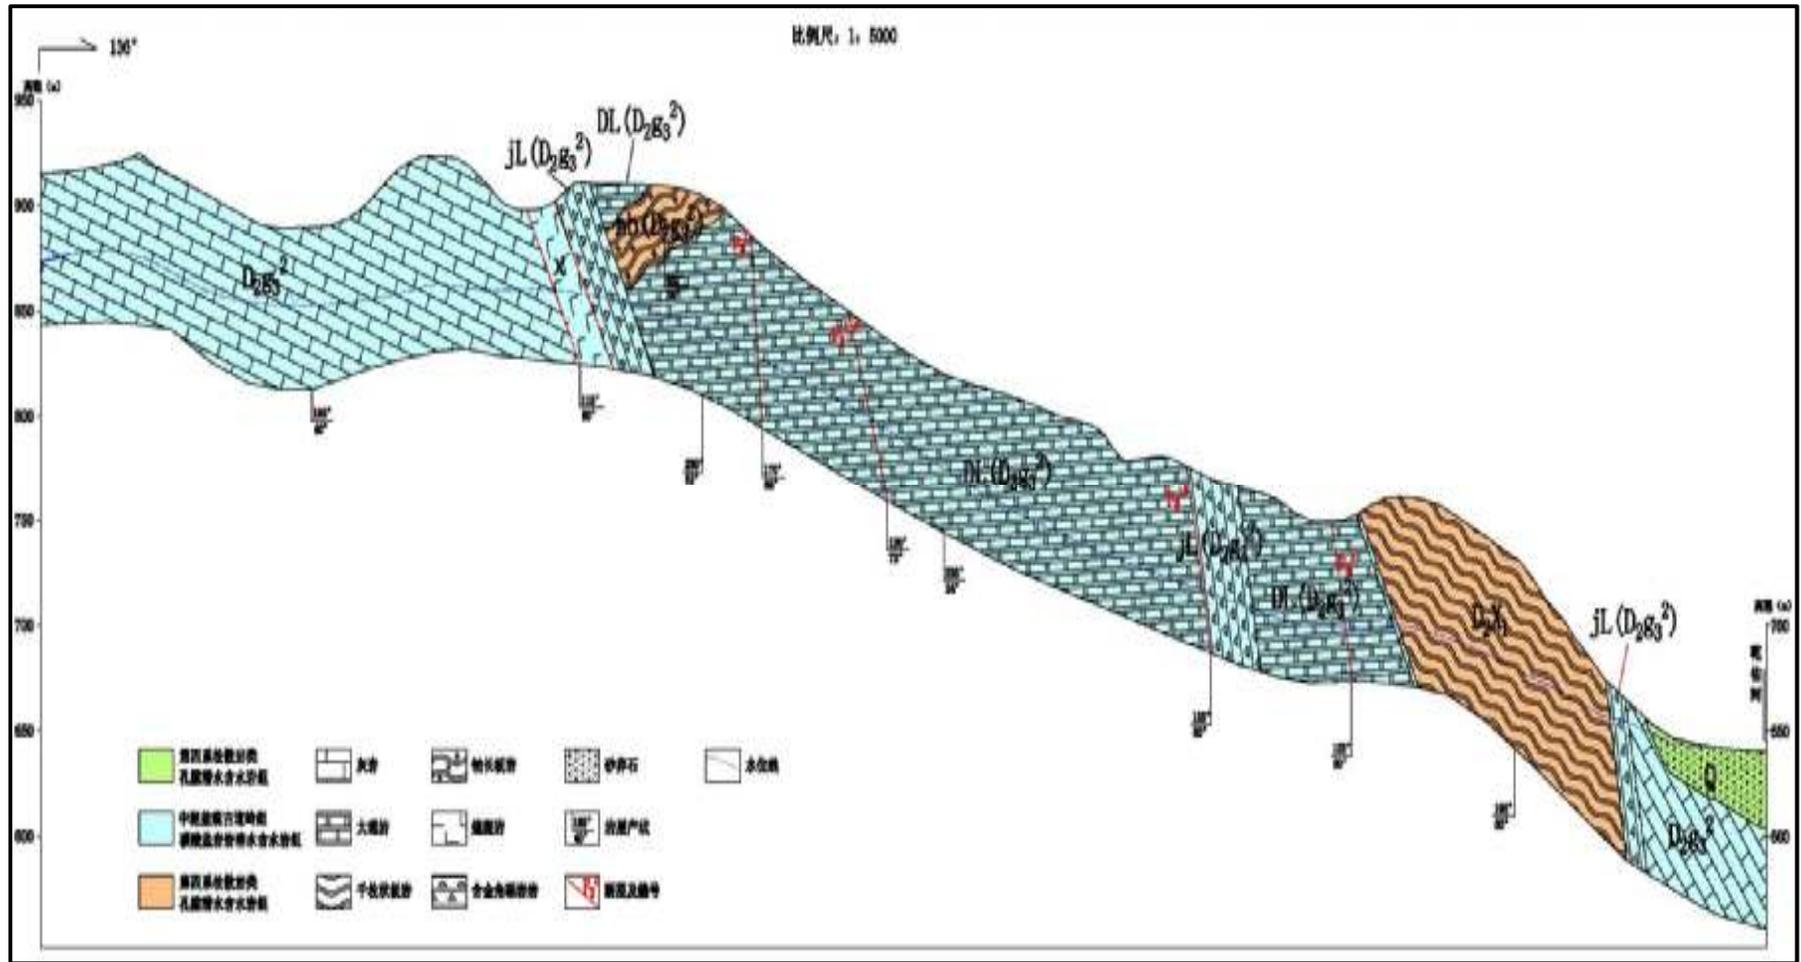
图 2-5 矿区水文地质剖面图

矿体为薄层硅质岩与微薄层粘土岩互层，岩石结构紧密，稳定性好。其上盘为厚层白云岩，致密坚硬，稳定性好；底板为碳质粘土岩，单层厚度大，节理、裂隙不发育，裂隙率 0.5—1%，亦稳定。另外，勘探平硐资料也表明：岩石整体稳定性较好，矿体及顶板围岩未见坍塌等不良工程地质现象。平硐开采不必支护，局部构造带部位因粘土岩受力变形而冒顶，需支护。工程地质条件简单。

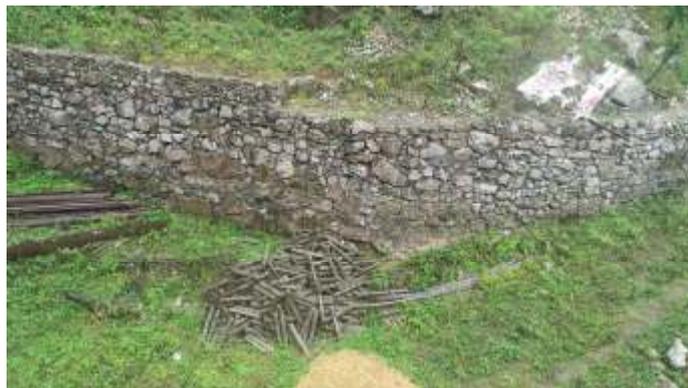
照片 2-12 拦渣挡墙治理（镜像 190°）

前期矿山企业对废石场拦渣墙进行了修建（照片2-12），挡墙高3m，长约20m，对渣堆起到了很好的拦挡作用，避免了泥石流灾害的发生，保障了矿山的安全生产及矿区下游沟道内人民财产安全，效果明显。企业共花费40万元。

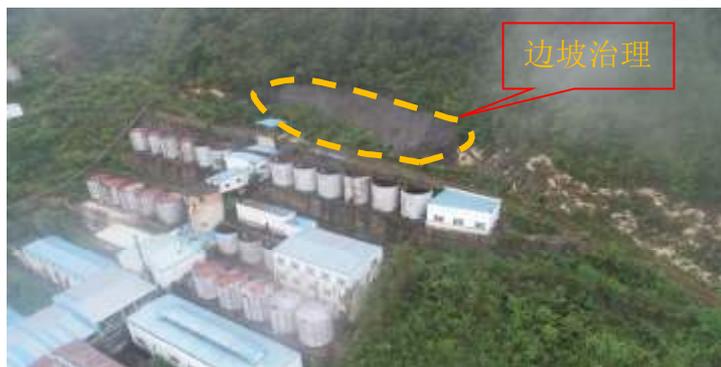
照片 2-13 选厂高边坡治理（镜像 340°）

豪盛钒矿响应国家政策进行边开采边治理，对部分区域进行了矿山地质环境保护与恢复治理。矿山企业在前期建厂过程中注重对厂区周边地质灾害治理，对选厂高边坡进行了治理，采用锚杆+挂网喷射混凝土的方式进行治理，治理效果明显，使选厂西侧高边坡达到了稳定状态，而且达到了美观的效果，企业共花费 80 万元。（具体见照片 2-13）。

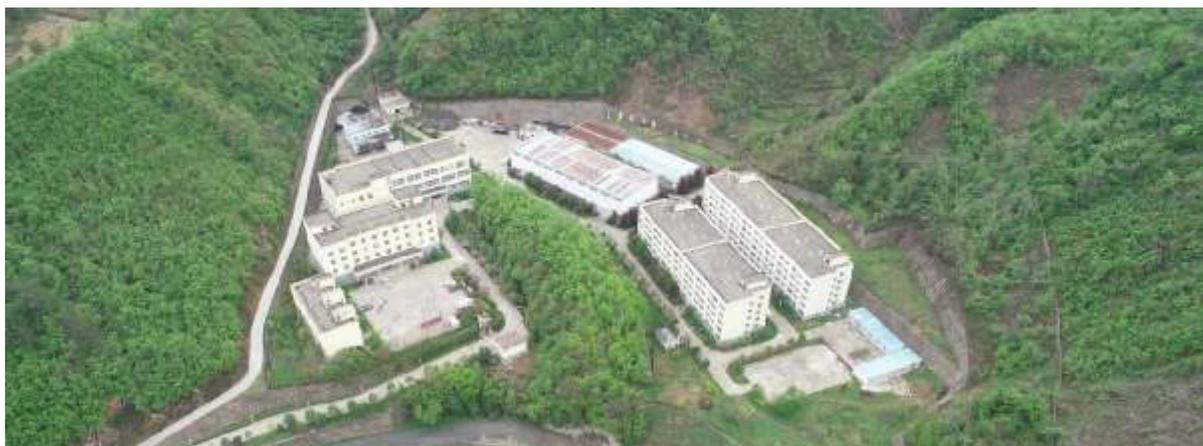
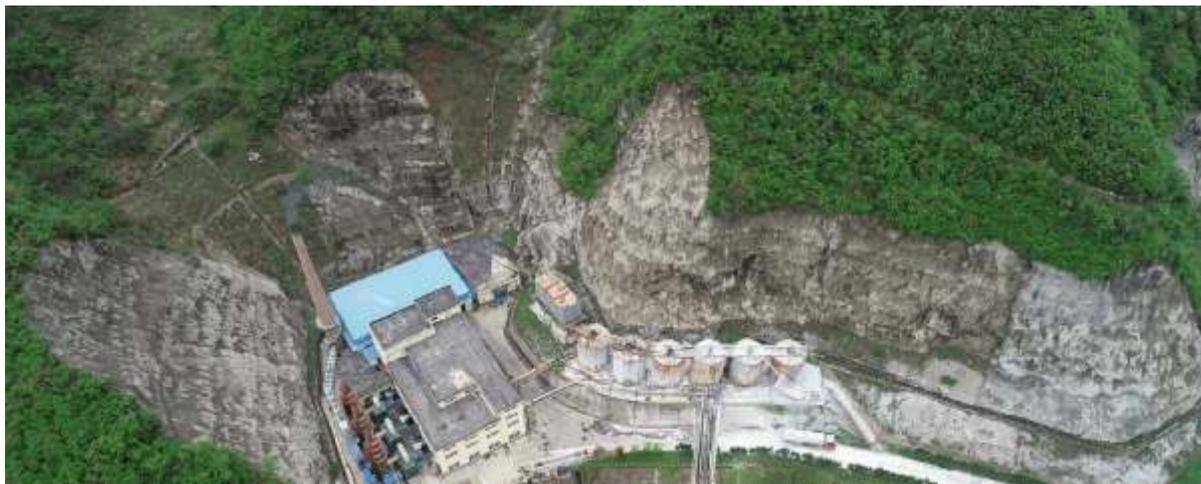
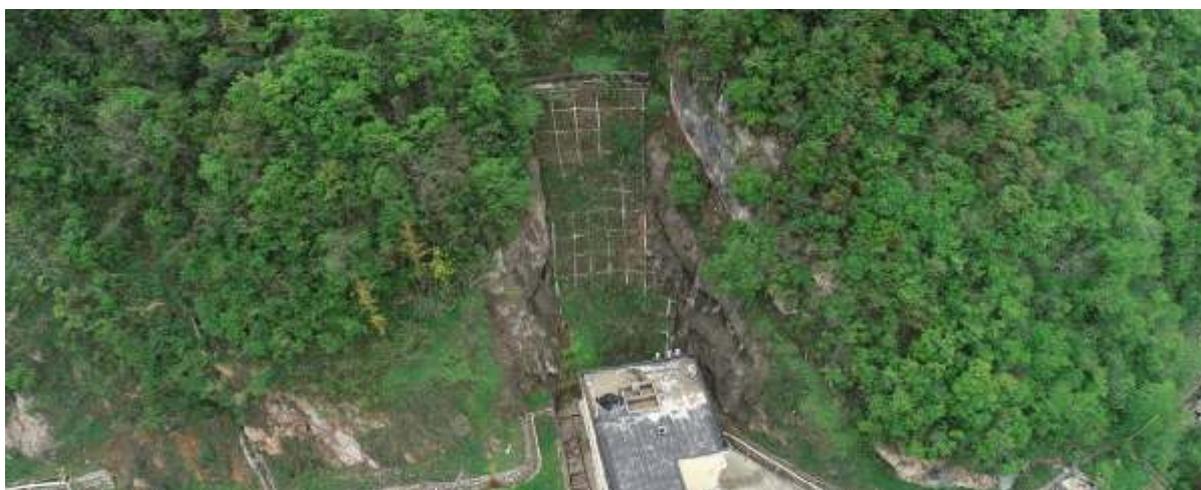
由于千家坪钒矿矿山已建的一期工业场地大部分地处撞子沟沟道，工程建设大面积的开挖了坡脚，引发了个别的滑坡地质灾害，据收集资料和现场调查，矿山自2010年以来，共治理区内滑坡地质灾害3处，分别为试化楼西侧高边坡治理、锅炉房滑坡治理、生活区滑坡治理，共计修建重力式挡墙6391m³，修建排水沟长200m，锚杆+喷混、锚杆框架梁等防护边坡面积45810m²，上述治理工程共计投入资金3906.94万元，均取得了良好的治理效果（照片2-14-照片2-16）。

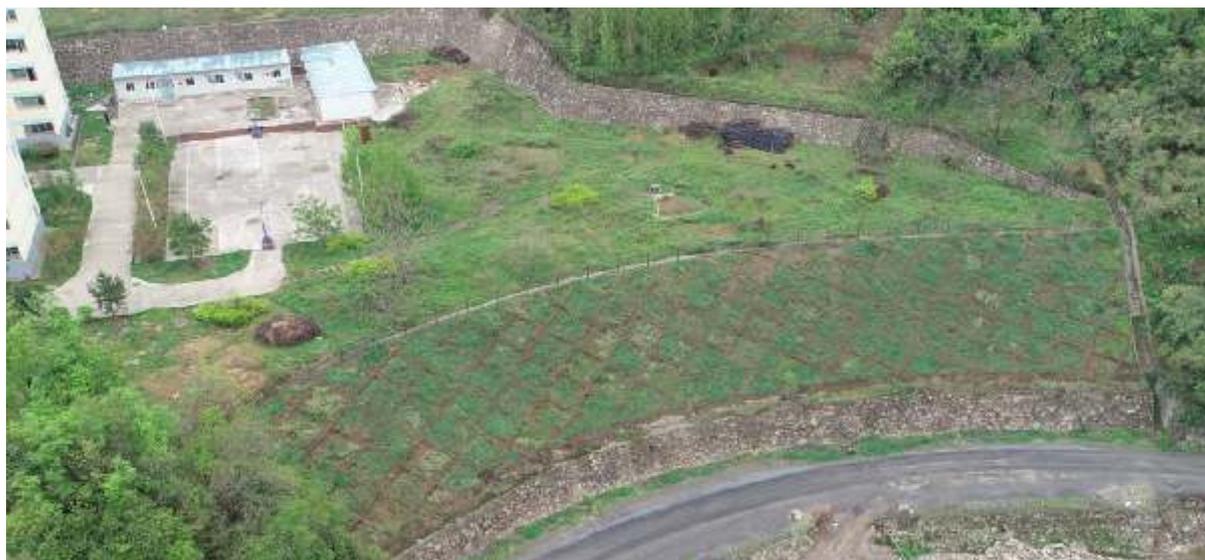
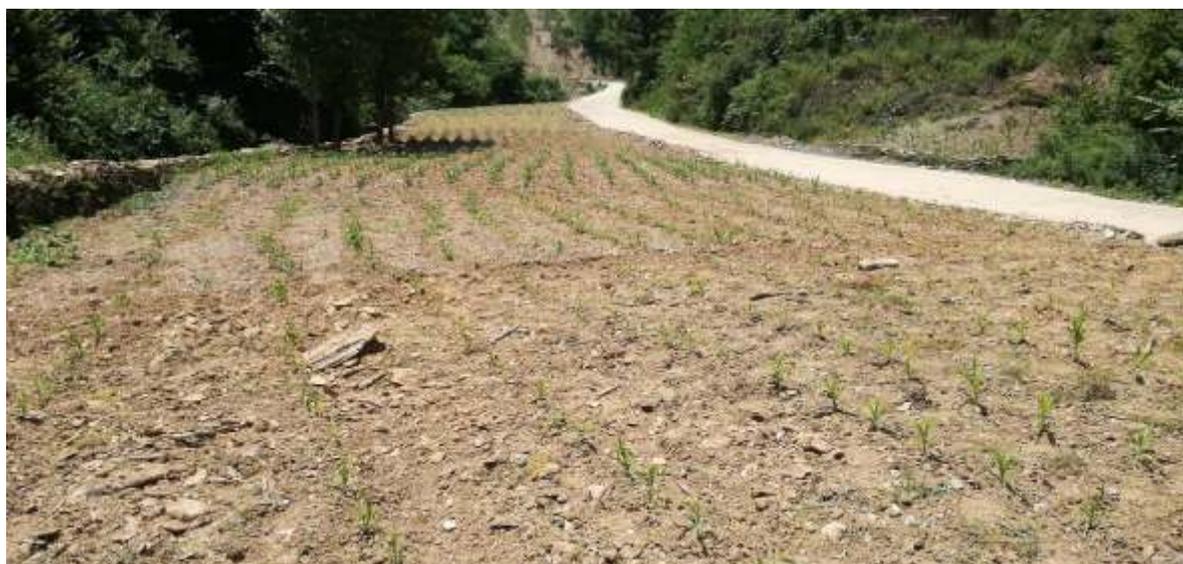
近年来千家坪钒矿主要完成的土地复垦工作为生活区的裸露边坡覆绿和部分渣堆的复垦（照片2-17-2-18），其中生活区的边坡覆土厚度约20cm，面积约3500m²，种植的白三叶；渣堆整平复垦为耕地，覆土厚度约30cm，面积3000m²，总计覆土1000m³，并涉及相关的挡墙、排水、整平、开挖等相关工程，上述工程共计投资28万元，整体复垦效果良好。

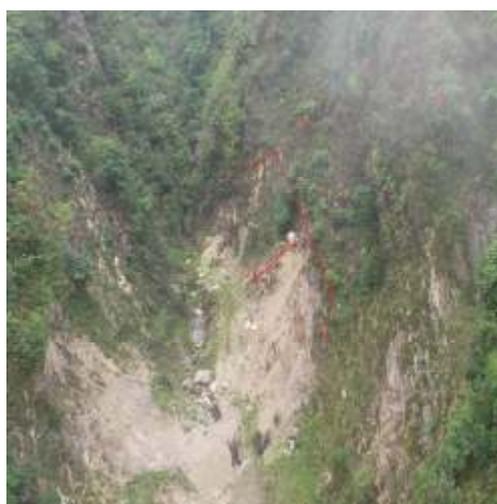
照片 3-1 BT1 崩塌全貌图（镜像 185°）

1号崩塌体（BT1）：位于评估区母子峡矿区 PD900 硐口南侧 100m，坐标：北纬 [REDACTED]，东经 [REDACTED] 坡脚高程 942m。该崩塌体主要由降雨导致，崩塌体宽约 20m，高 20m，厚 2m，体积 600m³，主崩向 90°，组成物质为灰岩，属小型规模岩质崩塌（照片 3-1、图 3-1）。坡体较陡，岩体表层发育多组裂隙，长约 2~3m，宽约 1~5cm，表层岩体松散破碎，风化程度严重，坡体上有多块松散石块，随时有掉下来的可能，坡脚堆积有大量碎石块，最大直径约 50cm。若遇雨季仍有掉快、局部垮塌的可能，威胁矿山工作人员安全，现状条件下，该崩塌隐患稳定性差，发育程度强，危害程度中等，危险性中等。

对坡体先进行测量放线，然后按照 1:0.75 的坡比对边坡进行削坡，将坡体上有裂缝变形区域削掉（图 5-1），然后对坡脚松散堆积物进行统一清运。

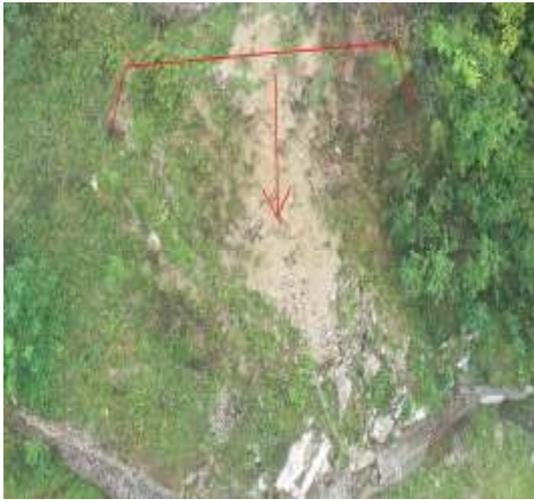
照片 3-2 BT2 崩塌全貌图（镜像 185°）

2号崩塌体（BT2）：位于评估区母子峡矿区 PD900 硐口南侧 5m，坐标：[REDACTED]，坡脚高程 944m。该崩塌体主要由降雨导致，崩塌体宽约 10m，高 30m，厚 1.5m，体积 450m³，主崩向 100°，组成物质为灰岩，属小型规模岩质崩塌（照片 3-2、图 3-2）。崩塌体坡脚修建有浆砌石挡墙，对崩塌的发生起到了一定的治理效果，但由于坡体较陡，表层岩体松散破碎，风化程度严重，坡体上有多块松散碎石块，随时有掉下来的可能，坡脚堆积有大量碎石块，最大直径约 30cm。若遇雨季仍有掉快、局部垮塌的可能，威胁矿山工作人员安全，现状条件下，该崩塌隐

患稳定性差，发育程度中等，危害程度中等，危险性中等。

对坡体先进行测量放线，然后沿坡面对边坡进行削坡（图 5-2），将坡体表面上松散的残坡积碎石块清除掉，然后进行清运。

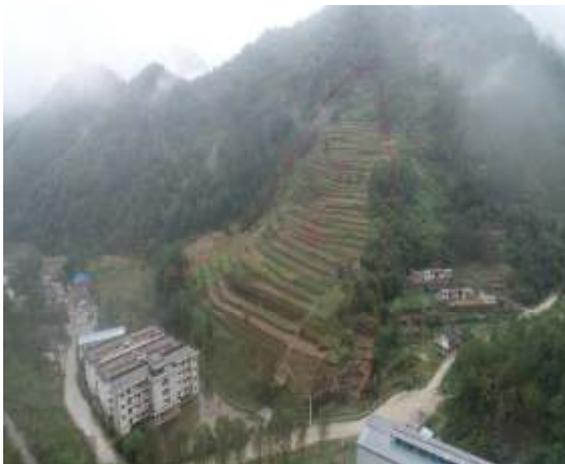
照片 3-3 HP1 滑坡全貌图（镜像 120°）

，坡脚高程 664m，后缘高程 784m，滑坡体长约 120m，宽 70m，厚 4m，滑向 340°，滑坡体体积约 $3.36 \times 10^4 \text{m}^3$ ，为小型堆积层滑坡（见照片 3-3、图 3-3）。滑坡体主要由第四系松散坡积物组成，坡体表面呈台阶状，为耕地，种植农作物，滑床为灰岩，岩体完整，滑体平面形态呈不规则簸箕状，剖面形态为台阶状，滑坡前缘为龙王庙河谷，滑坡主要威胁办公生活区。本次现场调查滑坡无明显变形迹象，坡体后缘、中部未发现有拉张裂缝，坡体处于较稳定状态，考虑到坡体上人类活动较强烈，对坡体扰动较大，坡脚办公生活区离得较近，坡脚河流对龙王庙河谷存在一定的冲刷现象。现状条件下，该滑坡隐患稳定性较好，现状评估危险性中等。

主要采取预防+监测的手段进行治理，在坡脚立警示牌，然后定期对坡体后缘进行巡查监测（图 5-3）。

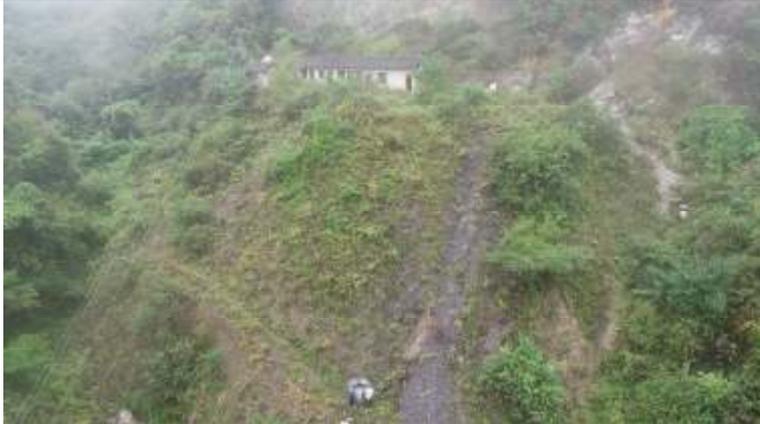
照片 3-4 泥石流沟道内物源情况（镜像 190°）

母子峡矿区 2 沟道内泥石流隐患 (N1) (图 3-4) 位于耳扒沟西侧沟道内, 该沟为龙王庙支沟, 该沟道长 1.5km, 沟道平均宽 8m, 比降 15.2%, 流域面积约 0.5km²。该沟道常年无流水, 仅在雨季沟道内有地表径流。

该沟沟道两侧山坡较陡 (照片 3-4), 坡度 30° ~50°, 灌木丛生, 植被发育。第四系覆盖层在陡坡地段相对较薄, 一般 0.2~0.8m; 在缓坡和沟谷地段相对较厚, 一般 1.5~4m。沟谷内无人居住。据现场调查, 以往未曾发生过泥石流灾害, 现状发生泥石流可能性中等, 废渣堆积在沟道内, 没有较好的拦渣防护措施, 并且直接阻塞行洪通道, 在暴雨时期可能由于洪水的冲刷, 诱发泥石流冲向沟道, 会形成泥石流隐患。

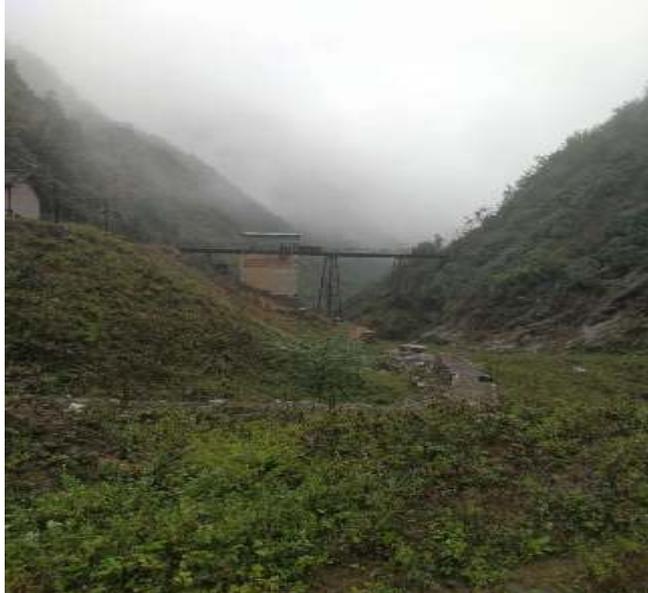
照片 3-5 耳扒沟泥石流沟道内物源情况（镜像 10°）

母子峡矿区耳扒沟泥石流隐患 (N2) (图 3-5) 位于耳扒沟沟道内, 该沟为龙王庙支沟, 该沟道长 2.5km, 沟道平均宽 8-10m, 比降 0.04%, 流域面积约 0.73km²。该沟道常年无流水, 仅在雨季沟道内有地表径流。

该沟沟道两侧山坡较陡 (照片 3-5), 坡度约 60°, 灌木林丛生, 植被发育。第四系覆盖层在陡坡地段相对较薄, 一般 0.2~0.8m; 在缓坡和沟谷地段相对较厚, 一般 1.5~4m。沟谷内无人居住。据现场调查, 以往未曾发生过泥石流灾害, 现状发生泥石流可能性中等, 前期探矿产生的废渣堆积在硐口, 渣堆底部修建有浆砌石挡墙, 但由于渣堆堆放高度过大, 挡墙高度太小, 且渣堆中部挡墙缺失, 不能有效的起到拦挡渣堆的效果, 在暴雨时期可能由于洪水的冲刷, 诱发泥石流冲向沟道, 会形成泥石流隐患。

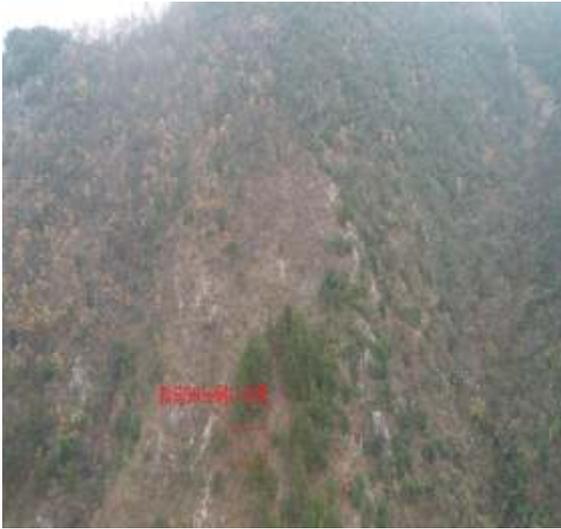
照片 3-6 拟建 995m 硐口位置

995m 硐口拟建场地位于母子峡采矿工业场地西侧沟道坡体上，硐口朝向东，坡向 70°，坡体坡度约 60°，坡体表层覆盖较薄第四系松散堆积物，下伏基岩为灰岩，表层岩体节理裂隙较发育，未见明显较大裂缝，岩层产状倾向 135°，倾角 60°，硐口与岩层呈斜交，对硐口稳定性较为有利。坡体周边植被发育良好，多为乔木及草本植物，硐口拟建场地周边未见明显碎石掉落现象。硐口开挖整体对坡体扰动范围较小，且坡体坡度整体较缓，但后期硐口开挖过程中在震动等条件下可能会引发硐口边坡上方坡积物的滑塌，威胁矿山工作人员安全，因此**预测评估 995m 平硐口开挖引发地质灾害可能性中等，危险性中等。**

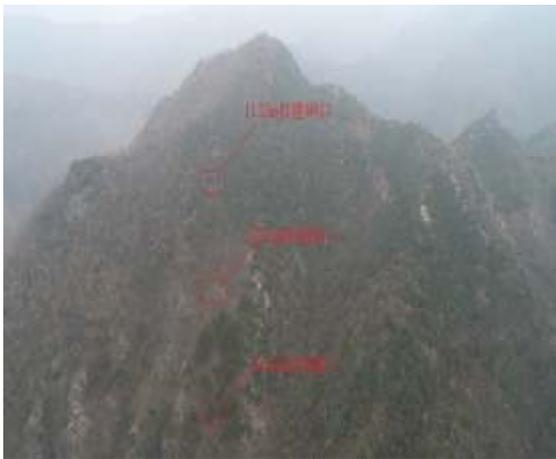
照片 3-8 拟建 1035m 硐口②、1075m、1115m 硐口位置

1035m硐口②、1075m、1115m硐口（照片3-8、图3-13）

1035m硐口②、1075m、1115m硐口拟建场地位于母子峡采矿工业场地995m平硐正上方坡体上，硐口朝向东北，坡向90°，坡体坡度约70°，硐口位置基岩出露明显，岩层产状倾向135°，倾角65°，硐口与岩层呈斜交，对硐口稳定性较为有利。硐口坡体岩土体风化程度严重。后期硐口开挖过程中在震动等条件下可能会引发硐口边坡上方风化岩土体掉落，威胁矿山工作人员安全，因此预测1035m硐口②、1075m、1115m硐口开挖引发地质灾害可能性中等，危险性中等。

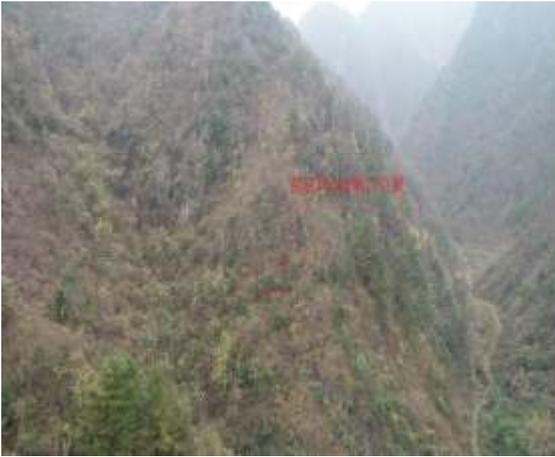
照片 3-9 拟建 1035m 硐口③硐口位置

1035m硐口③硐口（照片3-9、图3-14）

1035m硐口③拟建场地位于母子峡采矿工业场地995m平硐西侧沟道内，硐口朝向东，坡向90°，坡体坡度约50°，坡体表层第四系松散堆积物覆盖较薄，下伏基岩为灰岩，岩层产状倾向135°，倾角65°，硐口与岩层呈斜交，对硐口稳定性较为有利。因此预测

评估1035m硐口③开挖引发地质灾害可能性小，危险性小。

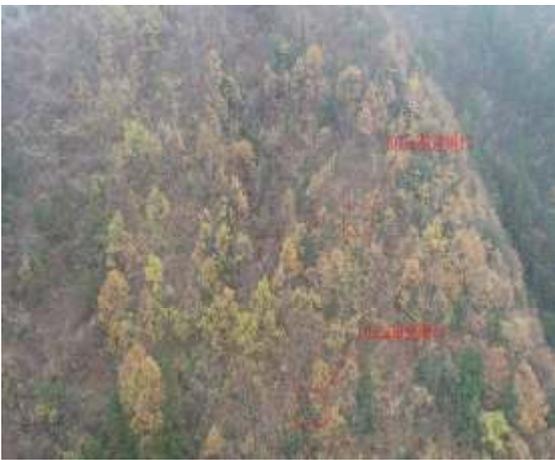
照片 3-10 拟建 1035m 硐口④、1075m 硐口位置

1035m 硐口④、1075m 硐口（照片 3-10、图 3-15）

1035m硐口④、1075m硐口拟建场地位于母子峡矿区最西侧沟道内，硐口均朝向东北方向，硐口所在边坡坡向为80°，坡度约45°，边坡出露基岩为板岩，岩层产状倾向105°，倾角50°，硐口及周边岩体基本稳定，后期硐口开挖过程中在震动等条件下可能会引发硐口边坡上方松散岩土体掉落，威胁矿山工作人员安全，预测后期洞口开挖引发地质灾害的可能性中等，危险性中等。

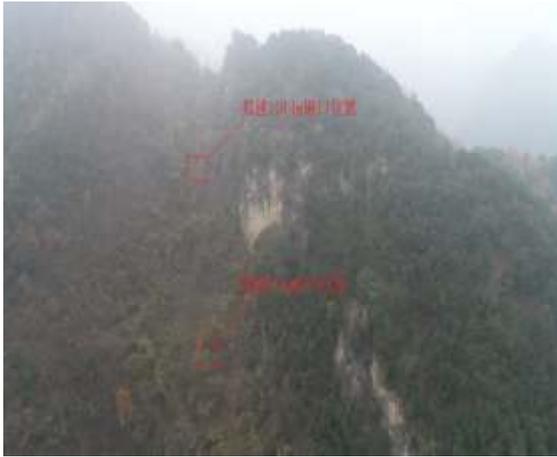
K1矿体974m、1014m平硐（照片3-11、图3-16）

K1矿体974m、1014m平硐位于祖师沟矿区810m平硐正上方，硐口朝向东，坡向80°，硐口所在边坡坡度约50°，坡体上松散坡积物较薄，植被覆盖较好，出露基岩为板岩，产状为倾向100°，倾角65°，硐口所在边坡整体稳定，预测后期洞口开挖引发地质灾害的可能性小，危险性小。

照片 3-11 拟建 974m、1014m 硐口位置 图 3-16 拟建 974m、1014m 硐口开挖剖面图

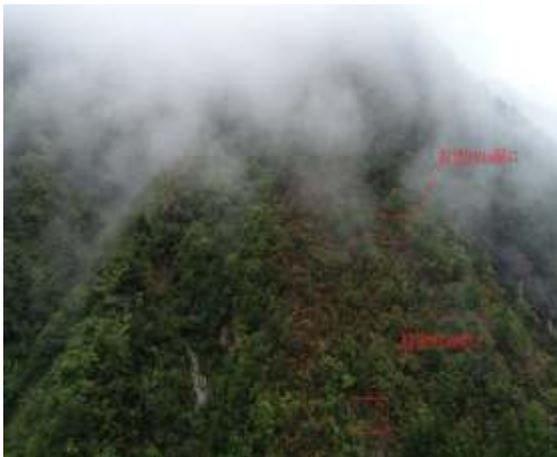
K2矿体860m、940m平硐（照片3-12、图3-17）

K2矿体860m、940m平硐位于祖师沟龙台子沟道内，硐口朝向西北方向，硐口所在边坡坡度约 50° ，坡向 240° ，坡体植被覆盖较好，第四系松散物较薄，出露基岩为灰岩，岩层产状倾向 165° ，倾角 65° ，硐口与岩层呈斜交，对硐口稳定性较为有利，硐口及周边岩土体基本稳定，预测后期洞口开挖引发地质灾害可能性小，危险性小。

照片 3-12 拟建 860m、940m 硐口位置 图 3-17 拟建 860m、940m 硐口开挖剖面图
