丹凤县豪盛矿业有限公司
龙王庙河钒矿
矿山地质环境保护与土地复垦方案

二〇二一年八月

矿山地质环境保护与土地复垦方案

编制单位：西北有色勘测工程公司

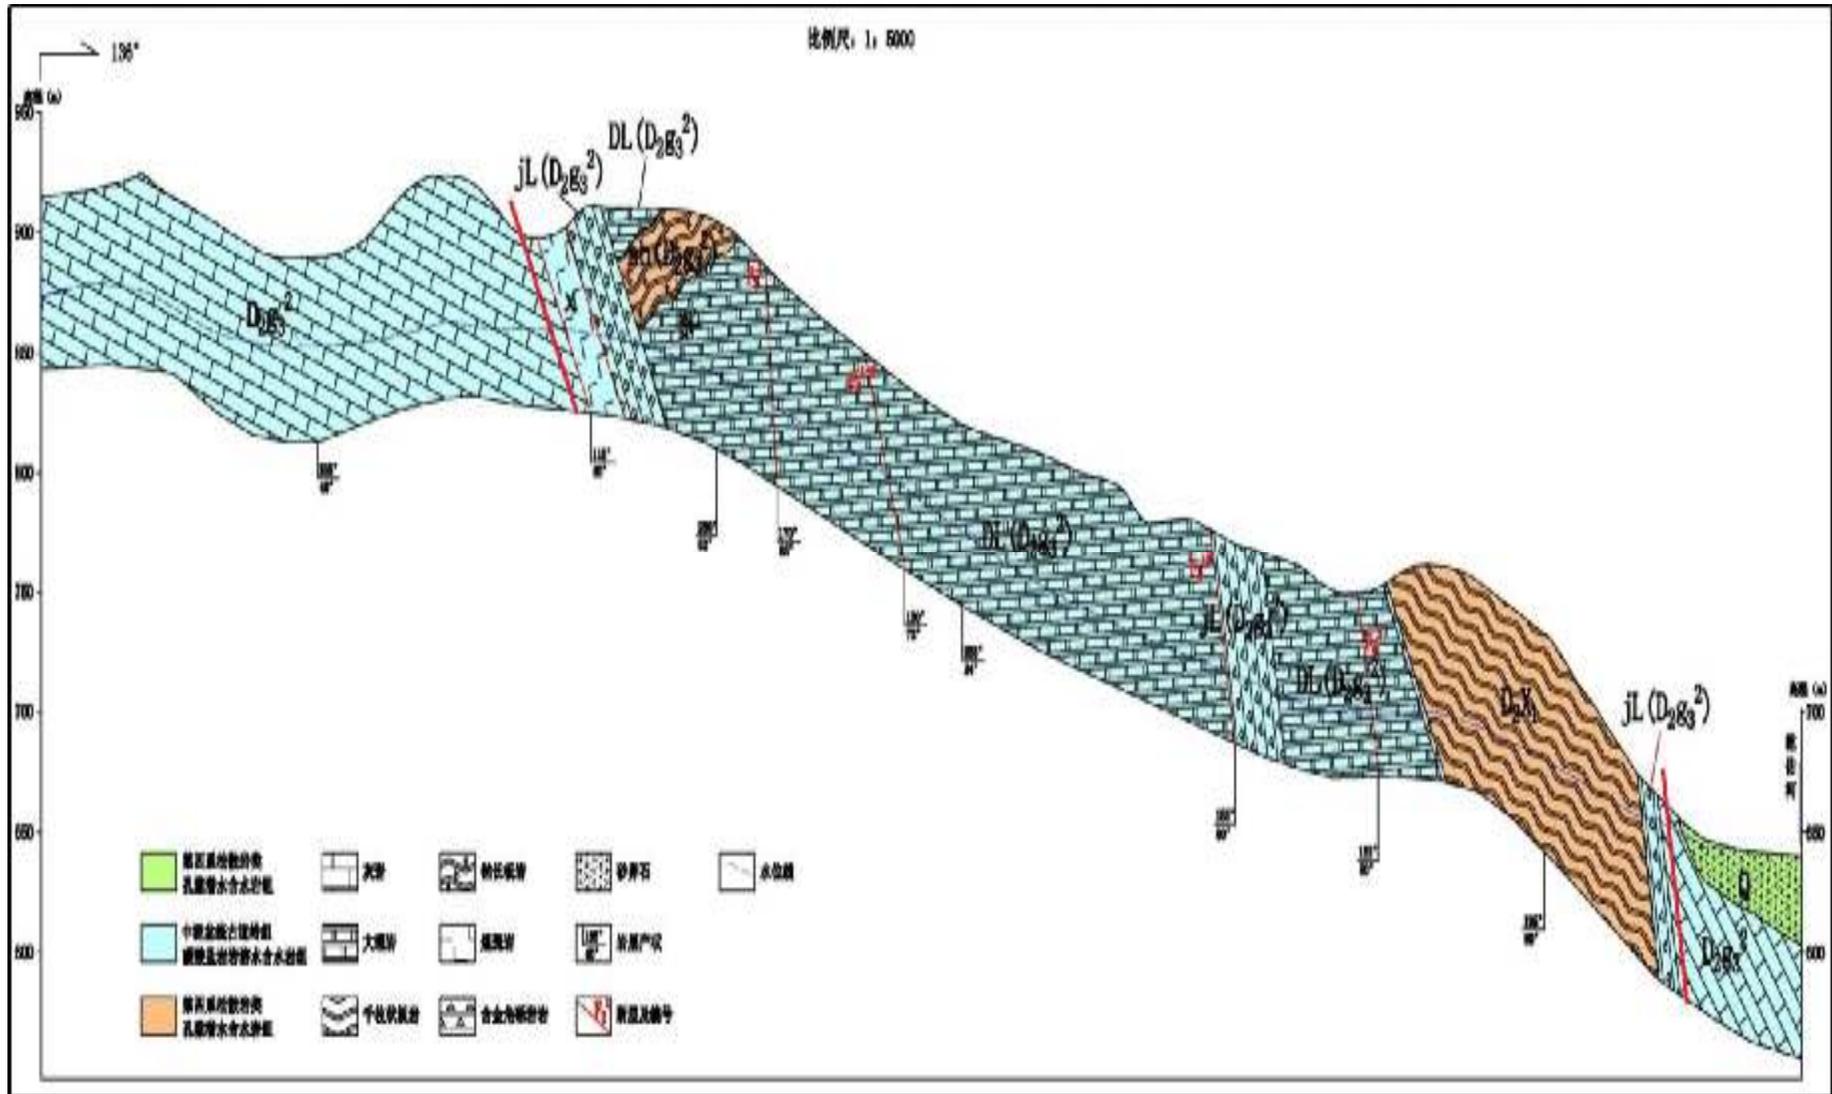
图 3-20 矿区含水层与岩移范围位置关系图

根据以上分析，预测评估区破坏含水层的影响程度较轻（图3-20）。

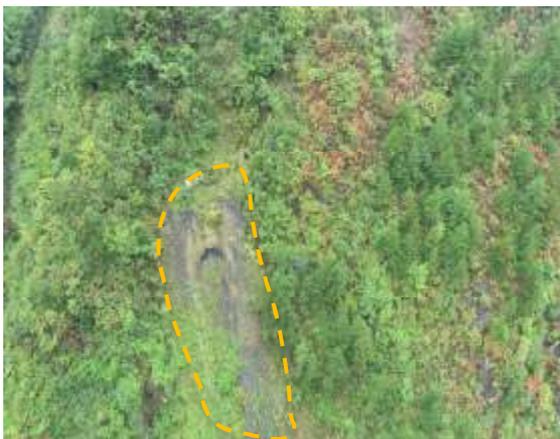
照片 3-15 ZD1 (镜像 5°)

②临时堆渣场及废渣堆：矿区现有3处临时堆渣场、3处废渣堆（ZD1- ZD3）（照片3-15-3-17），ZD1渣堆位于祖师沟矿区850m平硐口，渣堆沿原始斜坡进行堆放，为原探矿期间留下的，渣堆量300m³，渣堆坡度约20°，渣堆厚度约1.5m，占地面积约0.02hm²，后期矿山开采过程中不会继续堆放矿渣，ZD2渣堆位于祖师沟矿区894m平硐口，渣堆沿原始斜坡进行堆放，为原探矿期间留下的，渣堆量200m³，渣堆坡度约15°，渣堆厚度约2.0m，占地面积约0.01hm²，ZD3渣堆位于祖师沟矿区934m平硐口，渣堆沿原始斜坡进行堆放，为原探矿期间留下的，渣堆坡度约25°，渣堆厚度约1.5m，渣堆量100m³，

占地面积约 0.01hm²。渣堆堆放压占破坏土地资源，破坏地形地貌景观，对矿山地质环境影响和破坏程度严重。

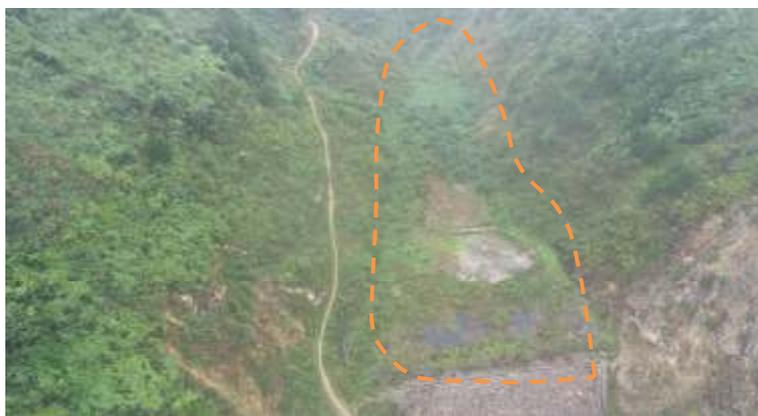
照片 3-5 油房沟尾矿库滩面现状（镜像 250°）

油房沟尾矿库位于油房沟沟道内，目前已堆积 1.5×10⁴m³。尾砂堆存不会造成矿区及周边水土污染。尾矿库目前已闭库，尾渣堆放压占损毁土地面积 1.23hm²，其中采矿用地 0.92hm²，有林地 0.31hm²。该尾矿库后期会随着尾渣继续堆放造成现有压占土地地区的扩大，由于长期的停产，目前尾矿库滩面已自然覆绿（照片 3-5）。

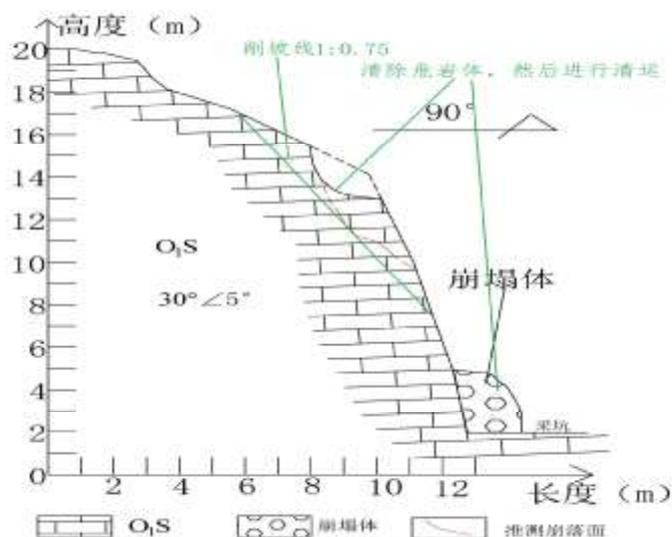
图 5-1 BT1 崩塌工程治理剖面设计图

①将坡脚堆积的崩落块石清除掉，对坡体松散岩土体进行削坡治理。

对坡体先进行测量放线，然后按照 1:0.75 的坡比对边坡进行削坡，将坡体上有裂缝变形区域削掉（图 5-1），然后对坡脚松散堆积物进行统一清运。

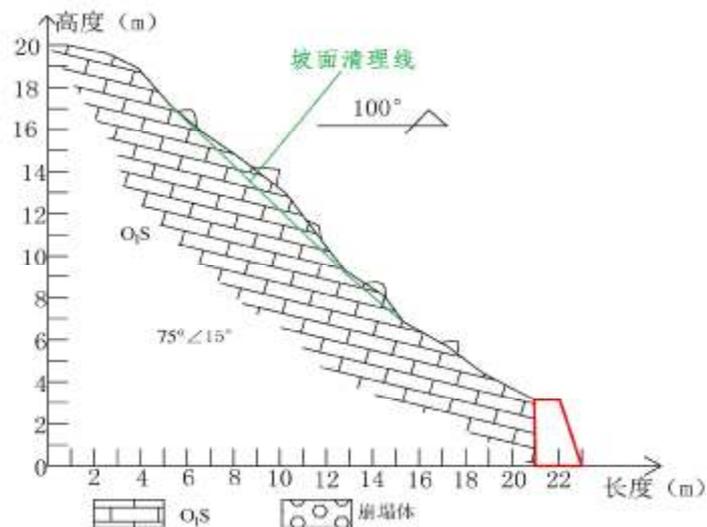
图 5-2 BT2 崩塌工程治理剖面设计图

①将坡脚堆积的崩落块石清除掉，对坡体松散岩土体进行削坡治理。

对坡体先进行测量放线，然后沿坡面对边坡进行削坡（图 5-2），将坡体表面上松散的残坡积碎石块清除掉，然后进行清运。

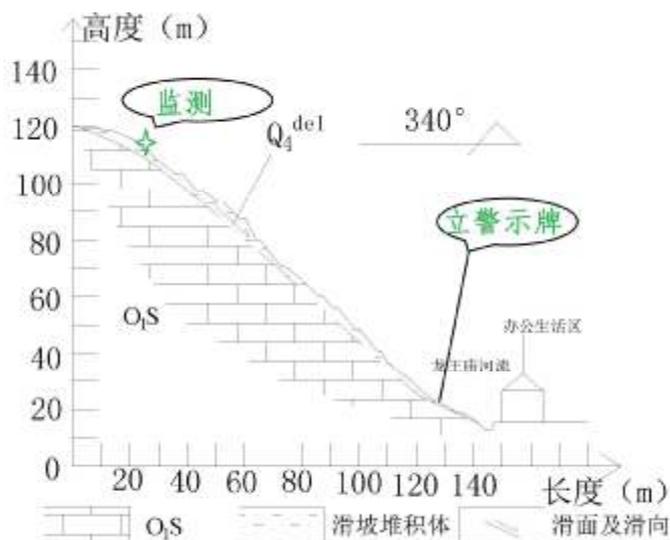
图 5-3 HP1 滑坡治理工程设计

主要采取预防+监测的手段进行治理，在坡脚立警示牌，然后定期对坡体后缘进行巡查监测（图 5-3）。

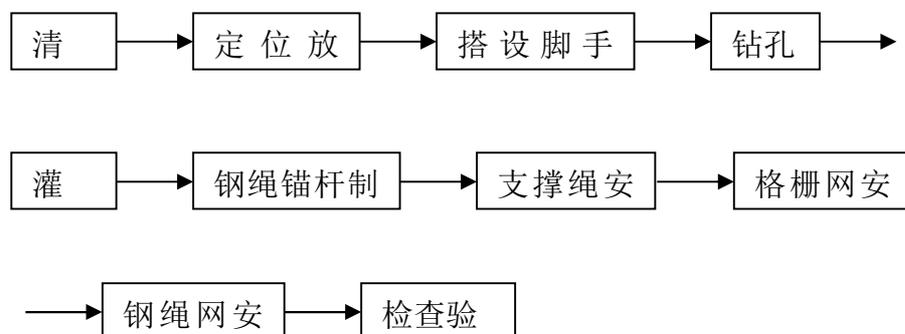
图 5-3 主动防护网(SNS)施工工艺框图

①主动防护系统说明：依据现场调查情况，具体施工工艺见图 5-3，选用图 5-4 所示主动防御网，图中尺寸为定性选用标准 SNS 型主动防御网：

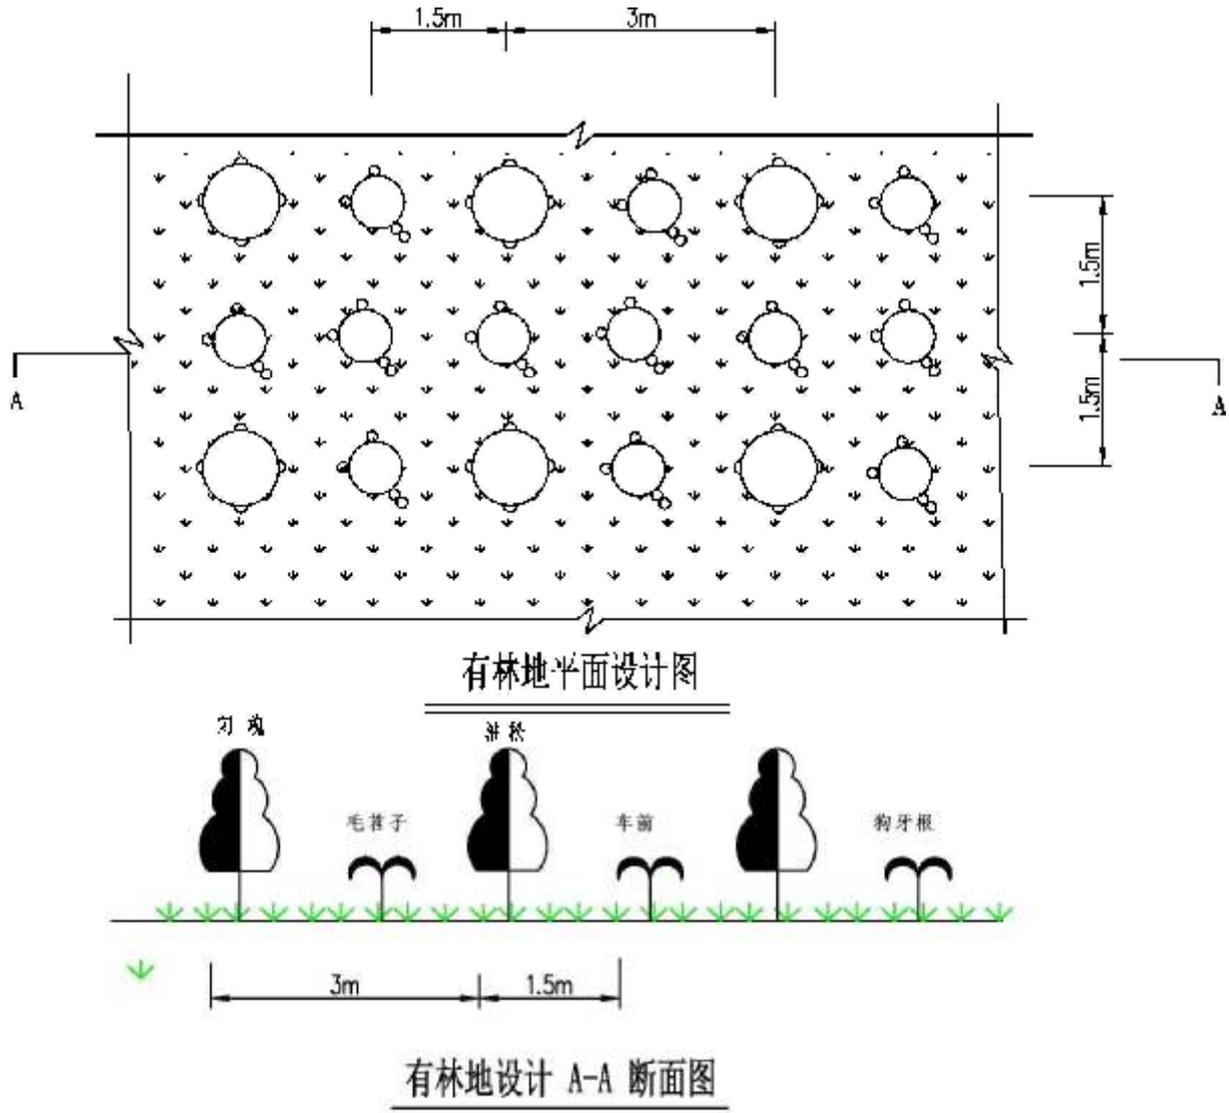
图 5-7 有林地典型设计图

平面坑穴栽植乔木；穴状整地，规格为穴径×穴深（0.4m×0.4m），株行距 3.0m×1.5m，播撒草籽，典型设计图详见图 5-7。

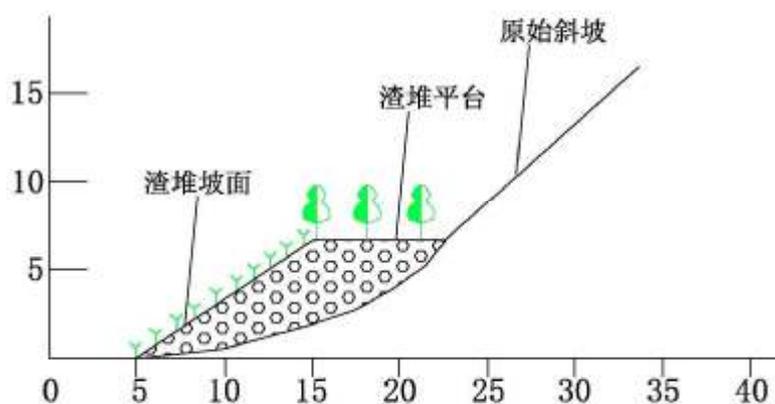
图 5-8 渣堆复垦剖面结构图

在复垦区坡面撒播毛苕子、车前、狗牙根草籽 15kg/hm²。

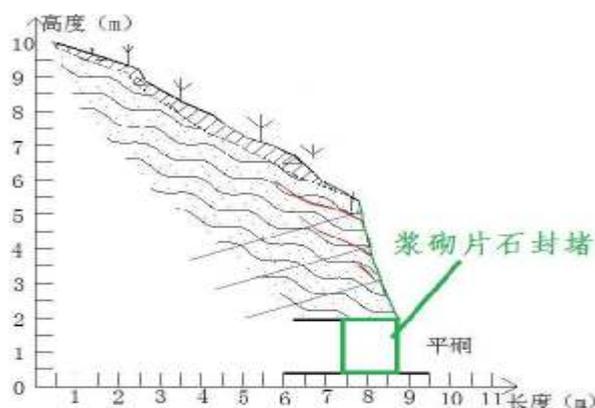
图 5-9 硐口封堵设计图

对矿山闭坑后的废弃建筑设施—选厂、爆破器材库、办公生活区、采矿工业场地等进行拆除；对矿区内 24 个平硐硐口进行砼封堵，硐口面积按 2.5m×2.5m 计，封堵墙厚按 3m 计，采用 M10 浆砌片石进行砌筑（图 5-9）。

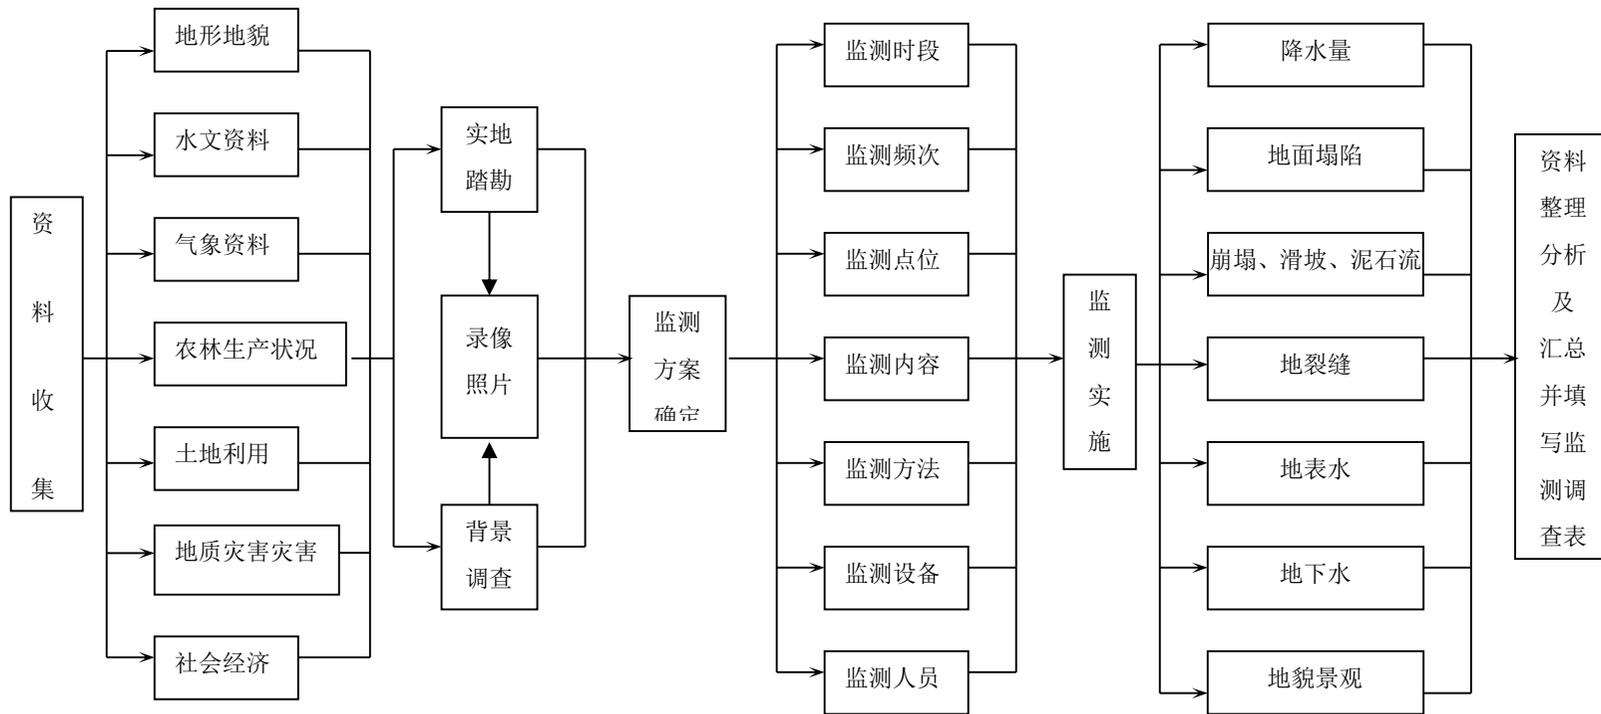
图 5-10 矿山地质环境监测技术路线图

（3）准确掌握地质环境动态变化及地质灾害防治措施效果。
