洛南李塬萤石矿

矿山地质环境保护与土地复垦方案

2023年12月

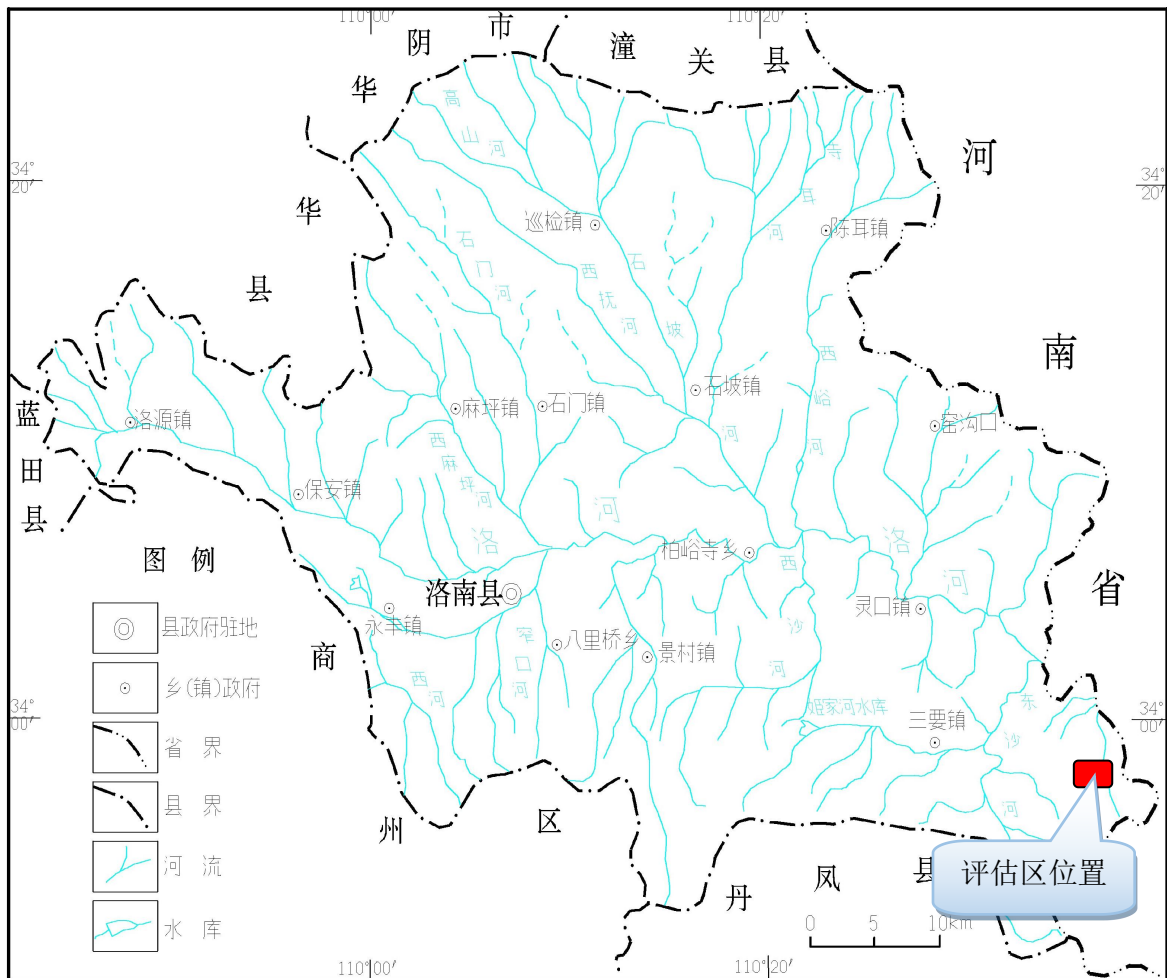
图 2-4 洛南县水系图

评估区内沟谷发育，萝卜沟、抗日沟呈树枝状分布，汇入瓮沟河。区内沟谷均为无水冲沟，仅在下雨时有流水，雨后很快断流。

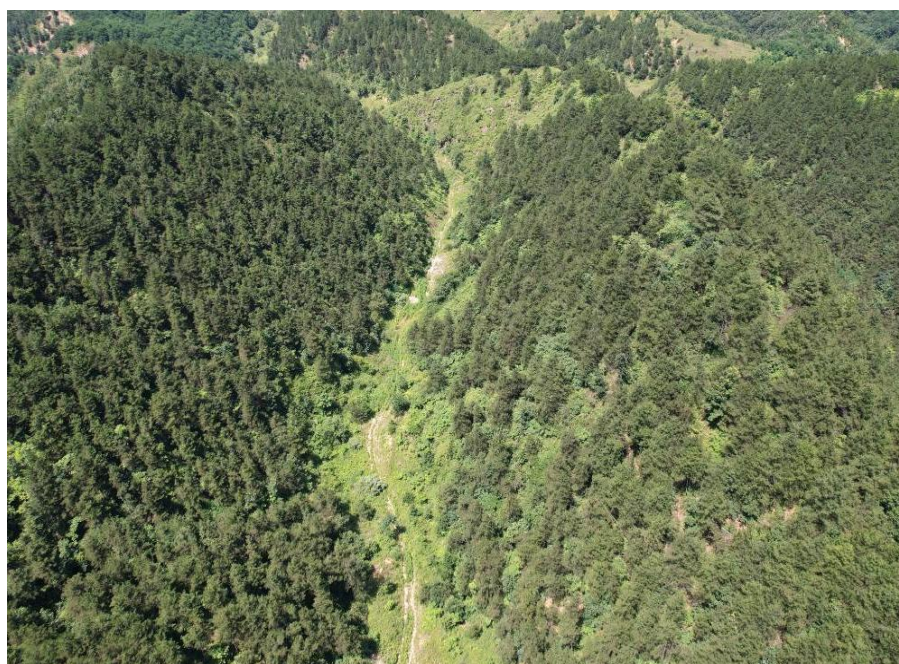
照片 2-2 沟谷地貌（镜向东南）

沟谷区：区内沟谷较发育，主要为大抗日沟、小抗日沟、大萝卜沟、小萝卜沟等沟谷。沟道上游多呈“V”字形，下游多呈“U”字形，两侧坡面坡度  $30^{\circ}\sim 45^{\circ}$ ，坡面植被覆盖良好，植被多为乔灌木及草本植物。沟底坡降小，沟道平缓，沟道宽一般为 20~40m，较平缓处覆盖薄坡积层。

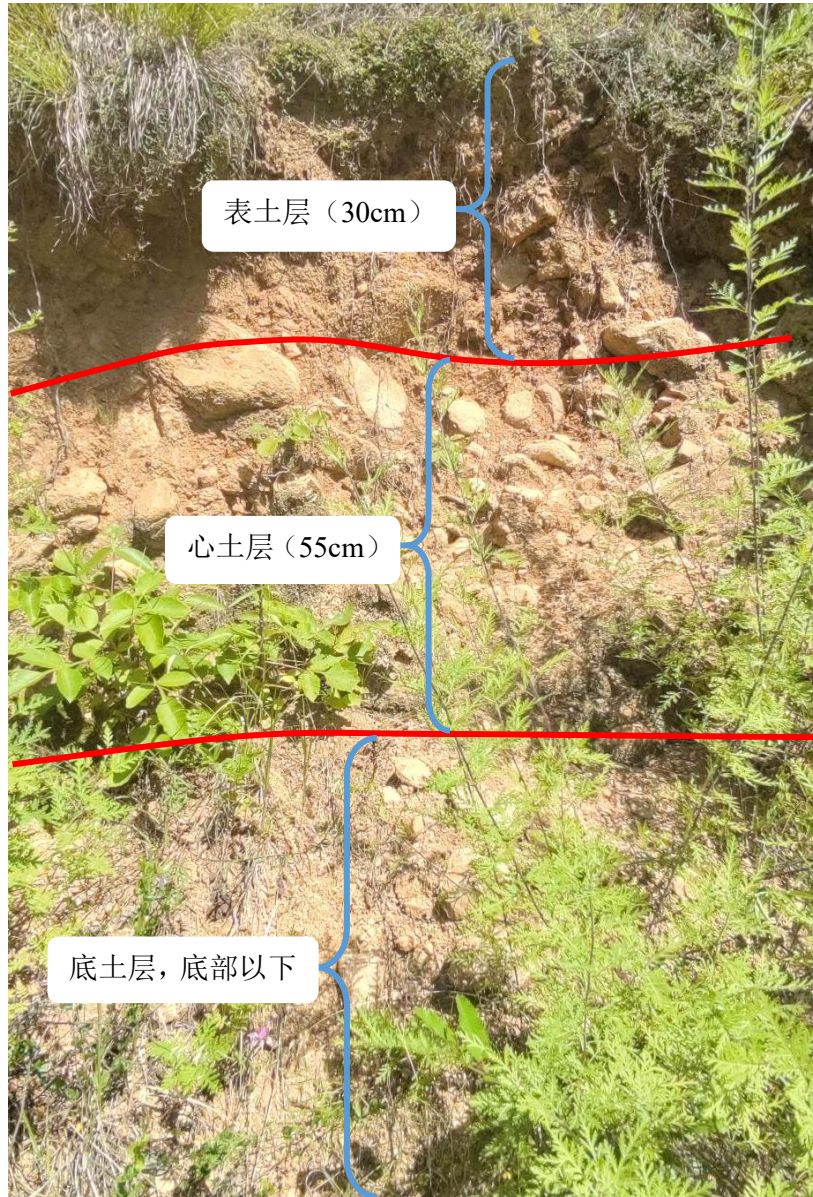
照片 2-5 土壤剖面

根据土壤普查资料，评估区内土壤属棕壤土，为第四系残坡堆积层覆盖。表层上部为棕色、灰色粘土、粉砂质粘土，含腐殖质及植物根须，厚度 0.1~0.3m 不等；下部为棕色、细腻结构体黏土，由大小不等的岩石碎块或颗粒组成，层理不明显。从垂直剖面看，表层为风化强烈的岩石细屑，下面的岩石矿物分解较差，具有较大棱角碎块。根据矿区及周边开挖面看，矿区范围内有机质含量低；矿区内洼地和山脚旱地上土层厚度大，可达 0.5~4m，有机质含量 >2%，富含铁、铝氧化物，盐基饱和度低，土壤 pH 值约为 7.5。

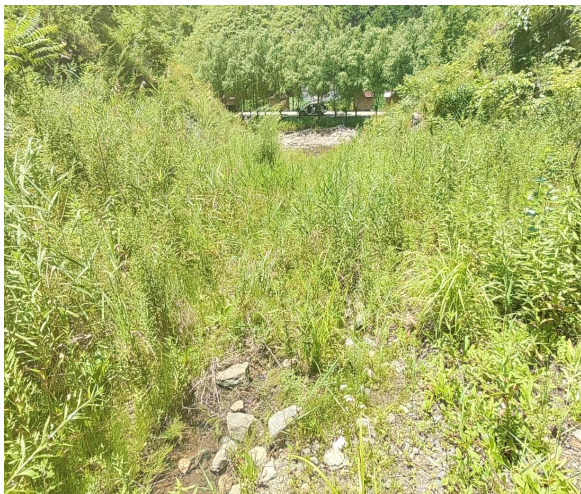
平硐 PD5 坑口有渣堆 Z1，值班室位于坑口南侧（现已拆除）。平硐 PD4 西北侧有渣堆 Z2。矿山已对渣堆 Z1、Z2 进行了植树+撒播草籽绿化。渣堆 Z1 局部植被覆盖效果欠佳，本次两案继续采取措施进行治理。渣堆 Z2 植被生长良好，达到复绿效果。

照片 2-6 渣堆 Z1 撒播草籽绿化

《两案》适用期内，企业结合矿山现状和后续开采情况实施的治理工程为：①渣堆 Z1、Z2 绿化（见照片 2-6、2-7）；②地质环境监测；③土地复垦监测管护。

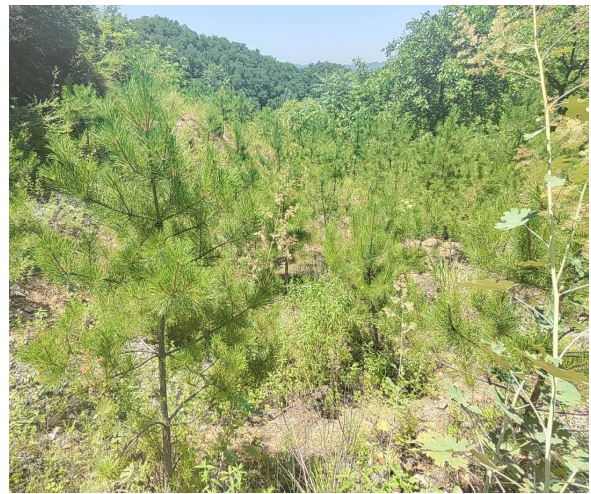
照片 2-7 渣堆 Z2 栽植油松绿化

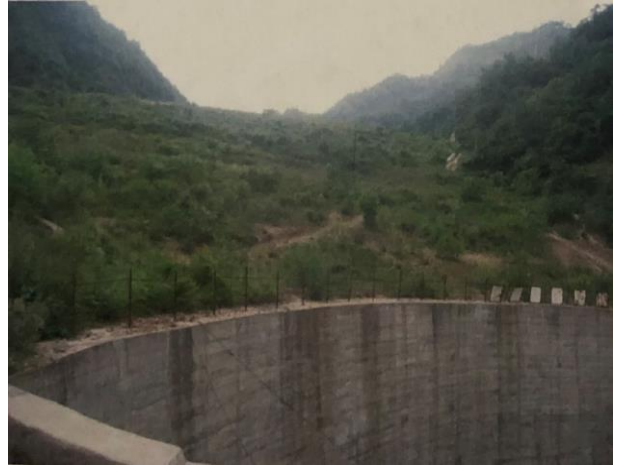
照片 2-11 西芦沟尾矿库整治

(3) 对西芦沟尾矿库进行清理整治（照片 2-11），在尾矿库大坝坡面分阶段开展绿化复垦。

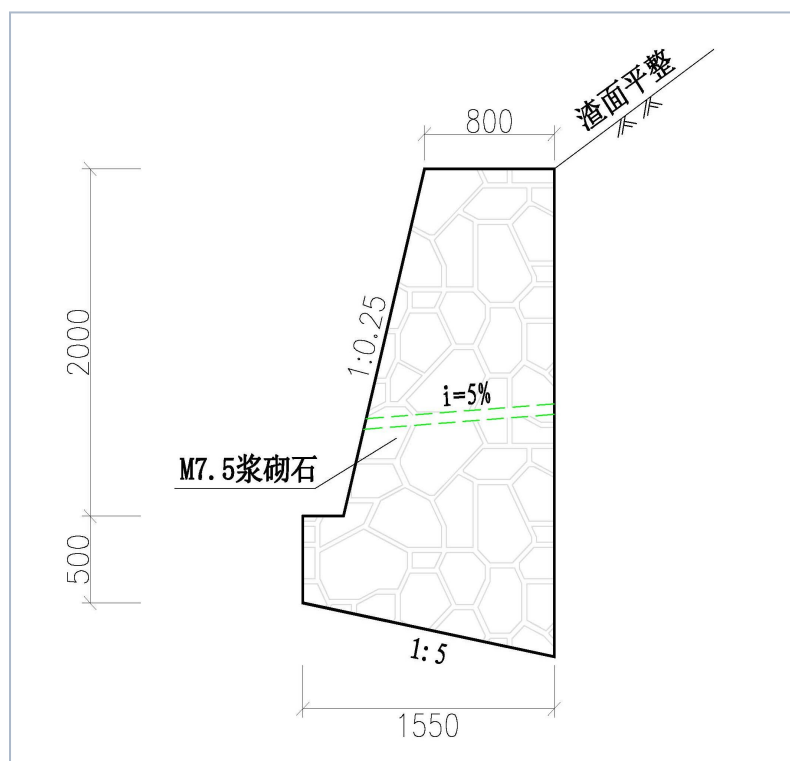
图 5-1 拦渣挡墙断面设计图

拦渣挡墙采用重力式，技术参数为：采用浆砌片石，M10 砂浆砌筑，M7.5 砂浆勾缝，M10 水泥砂浆抹面。挡墙顶宽 0.8m，墙高 2m，基础埋深 0.5m，面坡坡比 1:0.25，背坡直立。墙身设置泄水孔，泄水孔采用 $\phi 100$ PVC 材料管材，泄水孔水平方向间距 2m，呈梅花状布置，排水孔坡比不小于 5%，在排水孔上端入口设反滤层。拦渣挡墙断面详见图 5-1。
