洛南峡口萤石矿

矿山地质环境保护与土地复垦方案

2023年12月

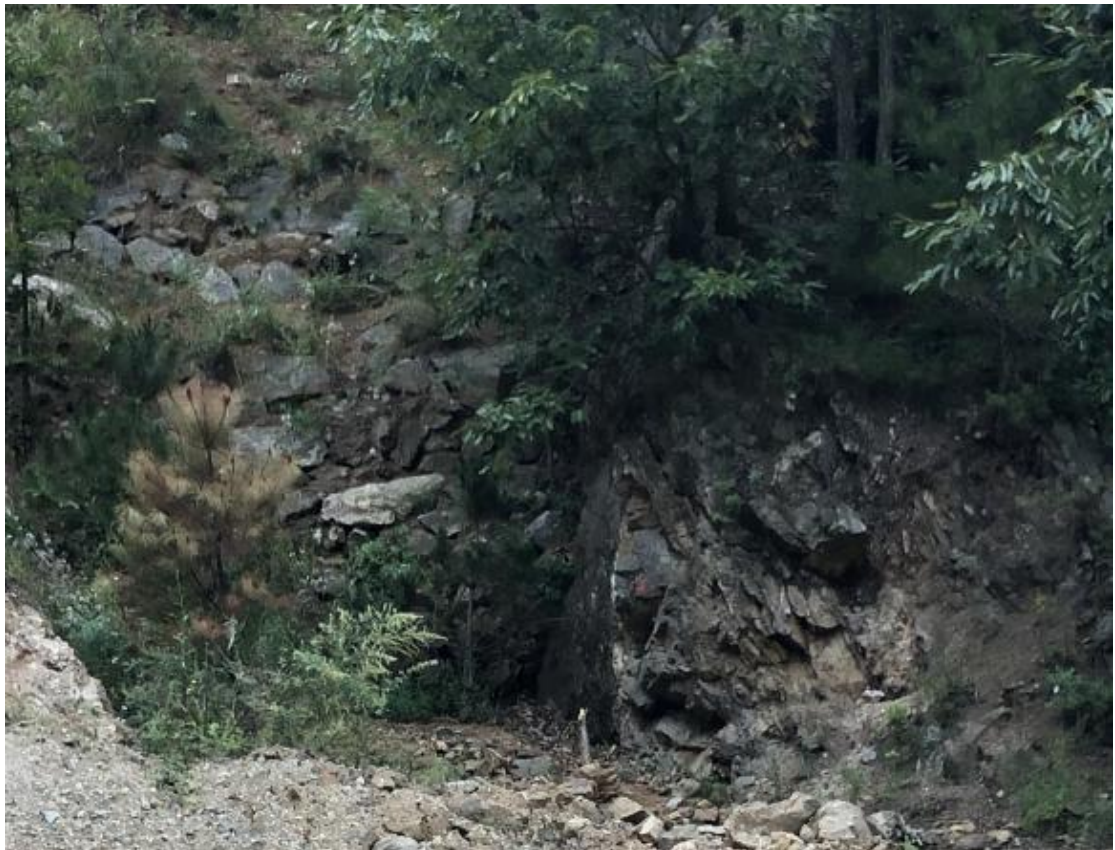
照片 1-4 北矿区遗留坑洞

目前矿山在果园沟形成 3 处探采平硐，控制矿体标高为 1200—1120m，分别为果园沟以北 PD1、PD3 两个平硐工程，高程分别为 1120m 和 1150m；果园沟以南施工 PD2 平硐工程，高程为 1120m。各坑道长短不一，均为沿矿脉掘进，巷道断面约为 2.0×2.5m；果园沟北 1120m 以上前期进行了大量开采，果园沟以北 1150m 以上，本次不进行开采。

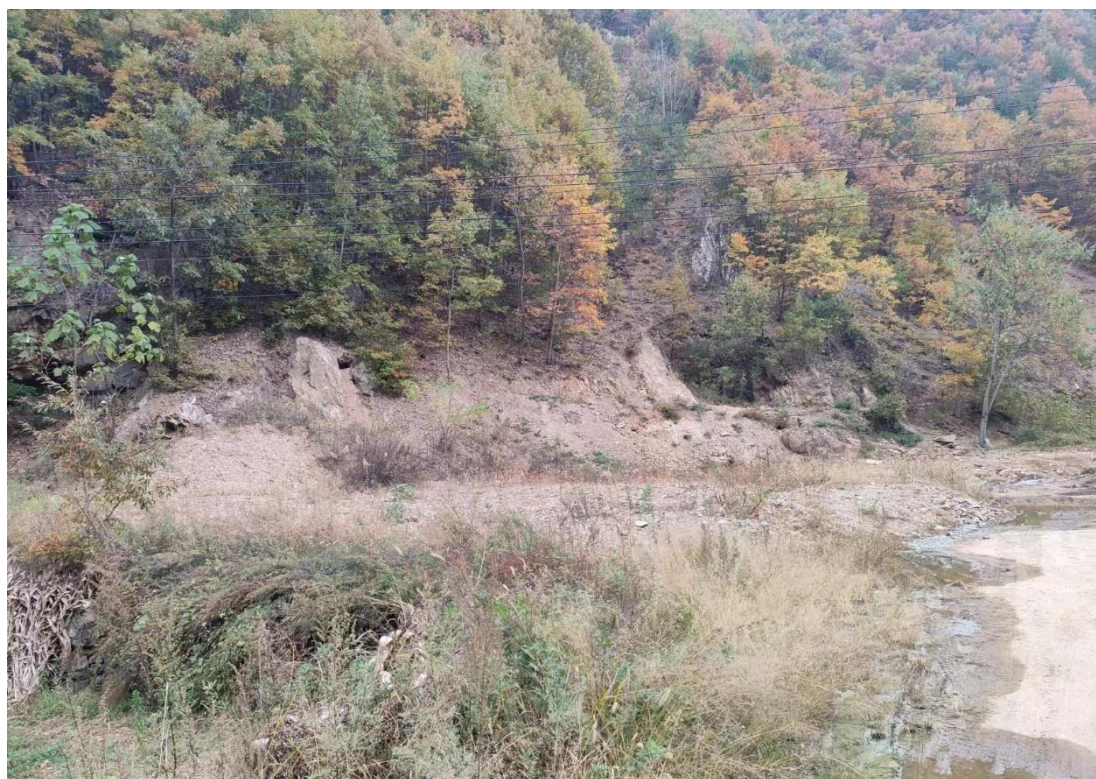
照片 2-9 废渣清理并外运

废渣已全部清理并外运。分批次由上游到下游清运弃渣，并对清运后场地实
施覆土绿化，该部分工程划在土地复垦工程中。清理总方量约 1000m³。

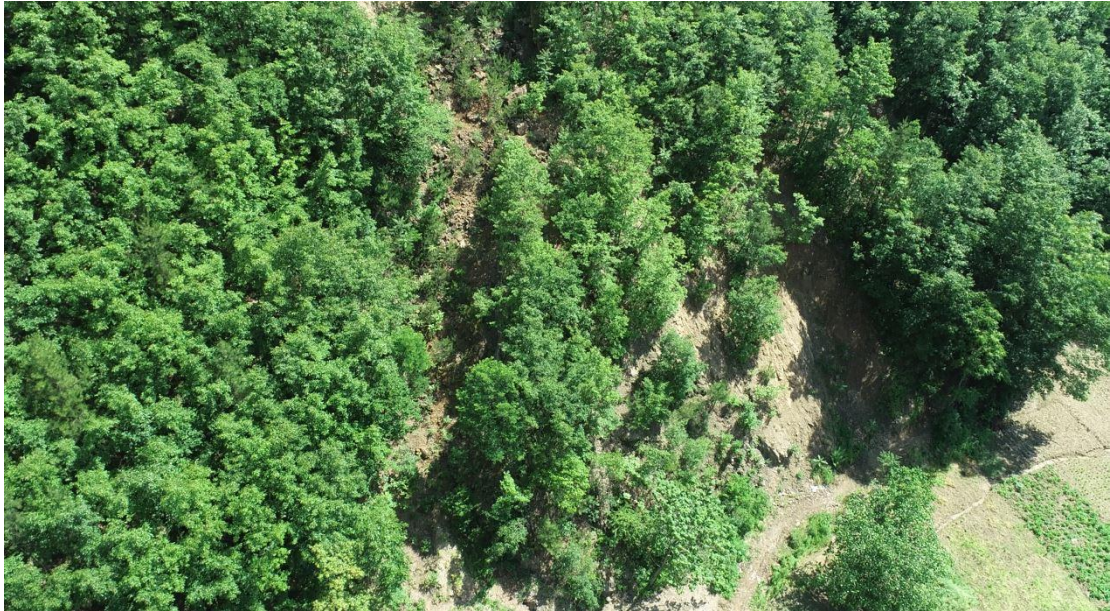
照片 2-10 B1 崩塌隐患点监测工程（2023 年 7 月）

定期对 B1 崩塌隐患进行监测，监测 1 年，每月监测 1 次，雨季及施工期间加密监测，并填写地质灾害监测记录表。共计监测 18 次。

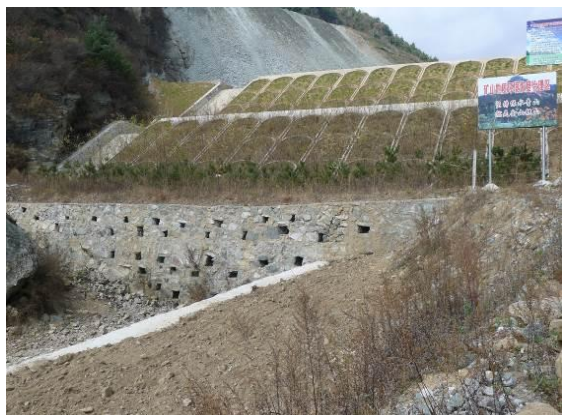
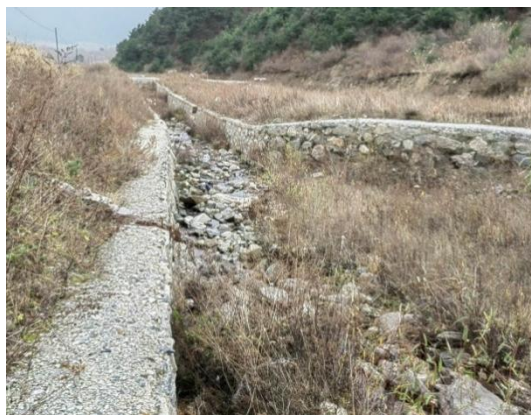
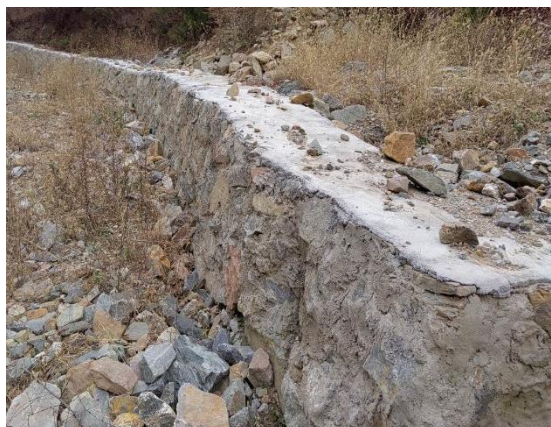
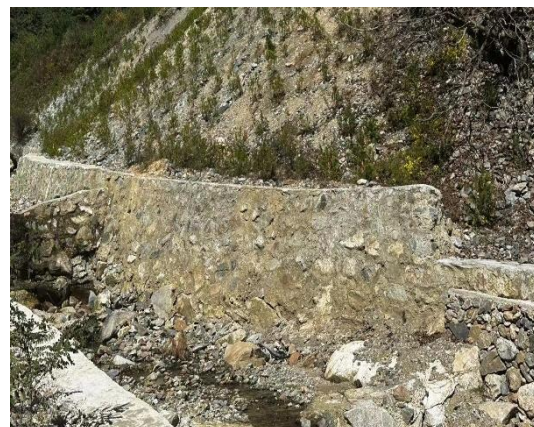
针对废渣堆放问题，矿山企业采取的治理措施为：废渣堆加固，在渣堆和废石场外围修建了排导槽，底部修建了挡墙进行治理（照片 2-14~2-17）。废石场挡墙高 5m，宽 1m，基础埋深 1m；排水渠净断面为 $1\text{m} \times 1\text{m}$ 。渣堆挡墙高 1.5-2.0m，基础埋深 0.5m，顶宽 0.8m，底宽 1.2m；排水沟净断面为 $0.5\text{m} \times 0.5\text{m}$ 。

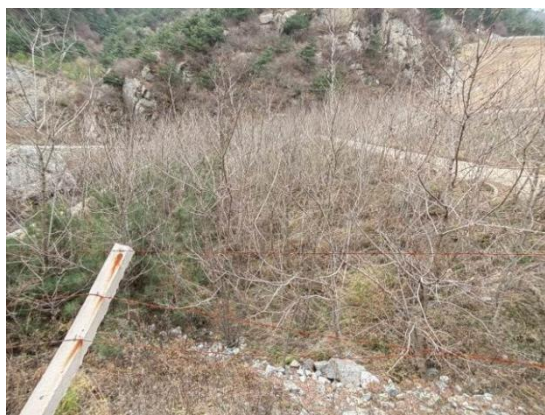
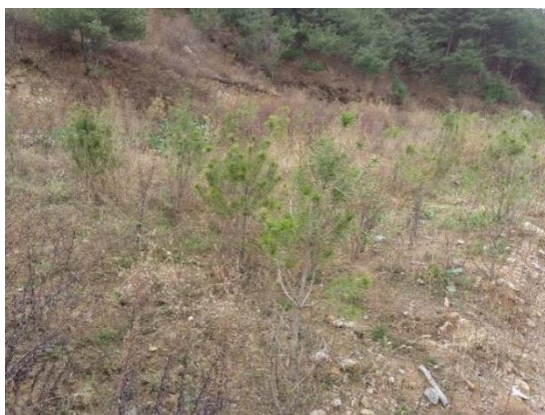
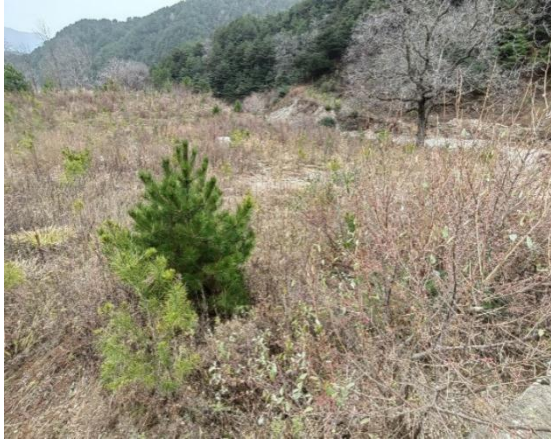
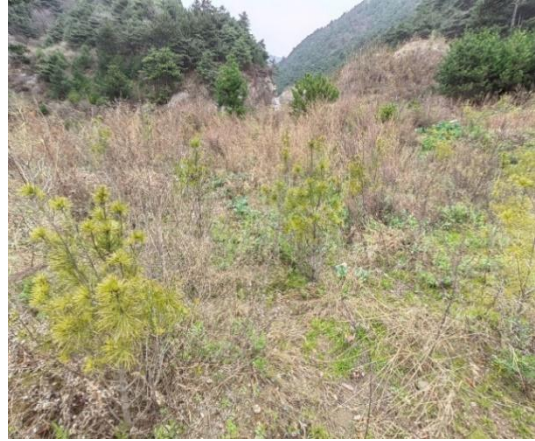
永明金矿在生产的同时对矿区损毁土地进行了植被恢复。对废石场、渣堆、废弃坑口场地等采取覆土、整平措施，进行植被恢复（照片 2-18~2-21）。累计栽植刺槐 6000 棵，油松 2300 棵，柏树 16000 棵，同时撒播草籽进行绿化，复垦土地面积 70 余亩。根据现场调查，矿山栽植的柏树、油松、刺槐等成活率较高，适宜生长。

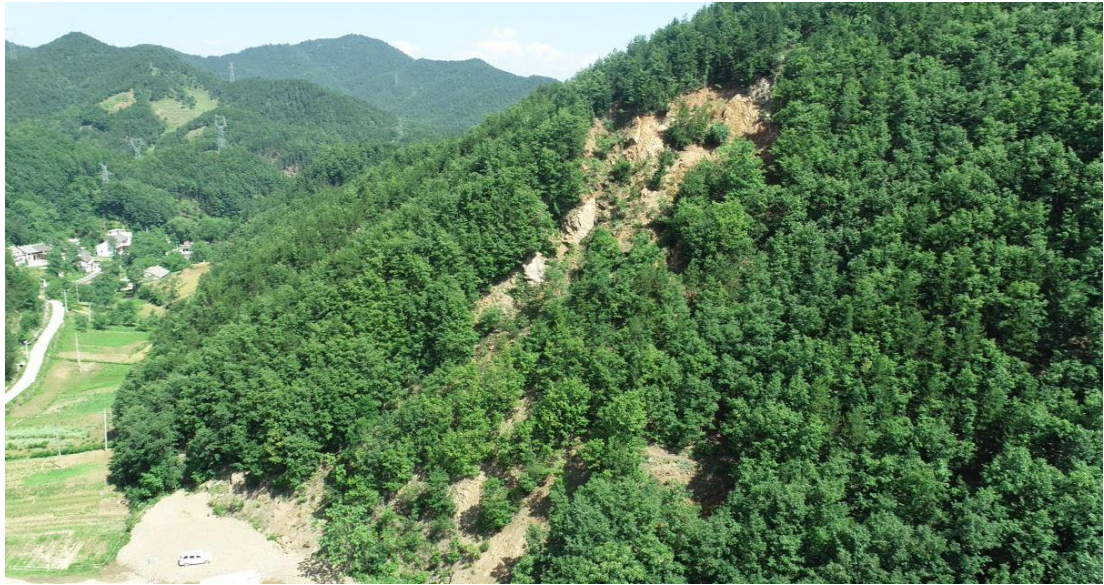
照片 3-1 崩塌隐患 (BY1)

形成原因主要为区内已有 1150m 平硐洞口处由于洞口开挖及风化作用等形成。该崩塌隐患目前处于欠稳定状态。

经现场调查，坡脚有碎石堆积，坡体整体较完整，碎石较少，表层微风化，现状稳定性较好，主要威胁 1150m 平硐和下方工业场地。综合判定 BY1 崩塌隐患中等发育，可能性中等，危险性中等。

BY1崩塌隐患位于果园沟北侧，工棚后方。系区内已有1150m平硐洞口处由于洞口开挖及风化作用等形成，长40m，宽20m，厚1m，体积800m³，属于一小型岩质崩塌。该崩塌隐患目前处于欠稳定状态。BY1崩塌隐患中等发育，可能性中等，危险性中等。现状评估BY1崩塌隐患对地貌景观影响程度为严重。

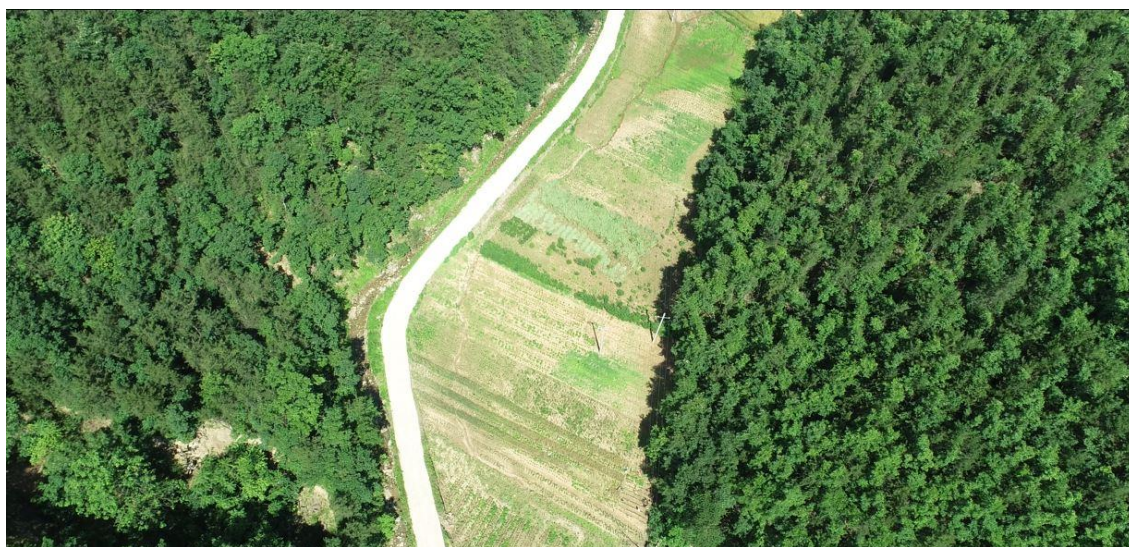
照片 3-2 拟建工业场地选址

新建工业场地选址地势较为平整开阔，北侧靠近山体，南侧为通村公路，表层全部为植被覆盖，没有建筑物。除高位水池修建时需对北侧山体进行少量切坡，切坡高度约 0~3m，方量较小，且后期再无大规模的挖填方工程，不会对施工人员安全及矿业工作人员安全产生威胁。根据周边村民修建的已有建筑和矿山已有工业场地情况，预测评估认为工业场地修建引发地质灾害的可能性小，危险性小。

硐口)附近,高位水池布置在 PD3 (1150m 回风平巷口)上部山梁处。炸药库位于果园沟南侧道路旁。选址地势较为平整开阔,表层没有建筑物。预测新建工业场地建设对原有的地形地貌产生了一定程度上的破坏,造成环境因素的不协调,视觉不美观,对地形地貌景观影响程度严重。

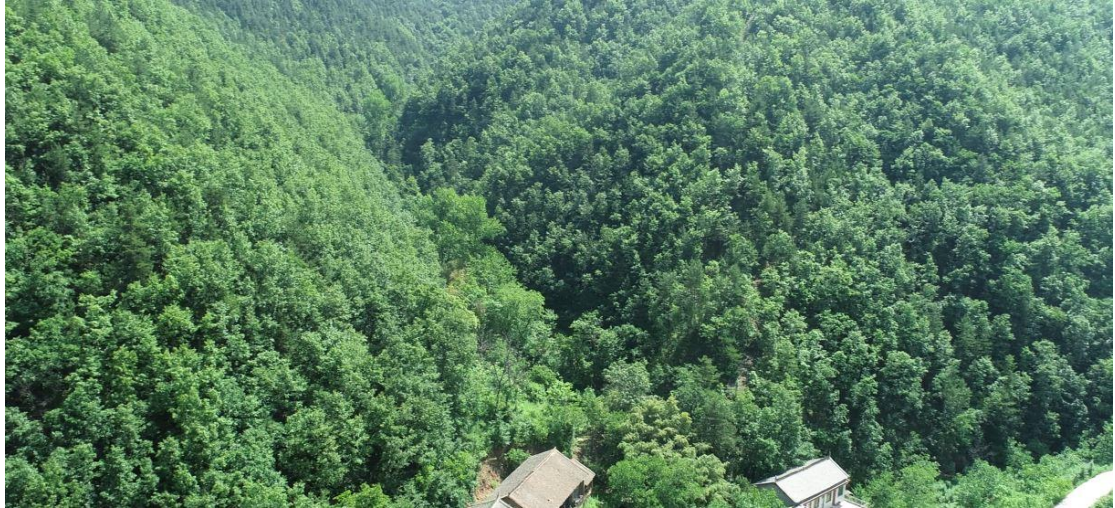
照片 3-3 拟建废石场选址

废石场设置在果园沟北侧的支沟内。为沟谷型废石场，废石场长度约 65m，宽度约 92m，底标高为 1135m，顶标高为 1150m，堆积高度 15m，经计算其库容约 $5.23 \times 10^4 \text{m}^3$ 。排渣方法采用自下而上倾卸堆积法。上游沟谷为“U”形，沟长约 350m，该沟相对高差 65m，谷底宽 30~50m，比降 18%，坡度 $30^\circ \sim 45^\circ$ ，汇水面积 0.15km^2 。沟谷及两侧斜坡地段为乔木林地。废石场总占地面积为 0.45hm^2 。废石场上游、两侧斜坡基岩稳固，第四系覆盖层较薄，一般厚 0.5~2.0m，植被发育。

废石场设置在果园沟北侧的支沟内。为沟谷型废石场,废石场长度约 65m,宽度约 92m,底标高为 1135m,顶标高为 1150m,堆积高度 15m,库容约 $5.23 \times 10^4 \text{m}^3$ 。排渣方法采用自下而上倾卸堆积法。废石场总占地面积为 0.45hm^2 。破坏了场地区原生地形地貌景观,预测评估废石场对矿山地形地貌景观影响程度严重。
