洛南耀华萤石矿

矿山地质环境保护与土地复垦方案

陕西延长石油集团氟硅化工有限公司

2023年12月

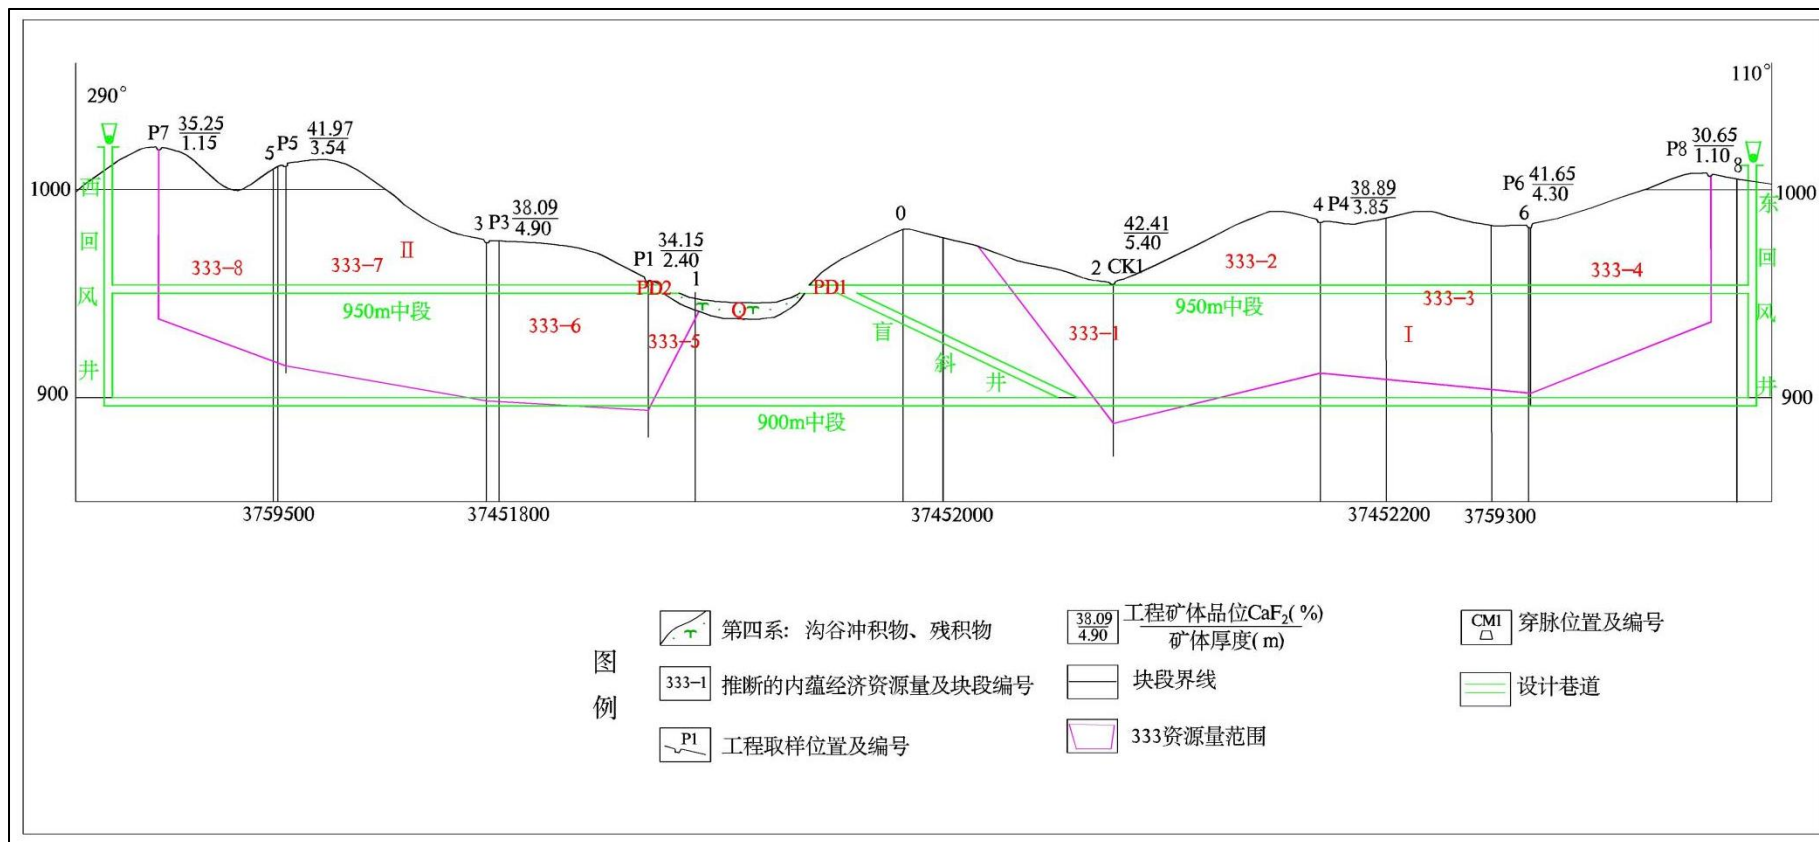
图 1-5 开拓系统纵投影图

矿井通风：采用双翼对角抽出式通风系统。新鲜风流从950m中段平硐口进入，沿中段运输巷道（盲斜井）进入本中段各个工作面，清洗工作面后，污风经矿块采准天井、回风平巷、回风井排出地表。

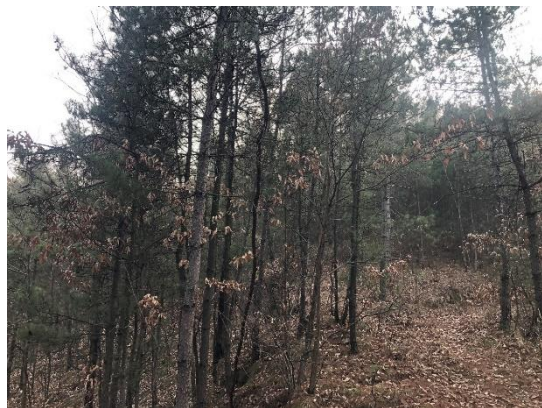
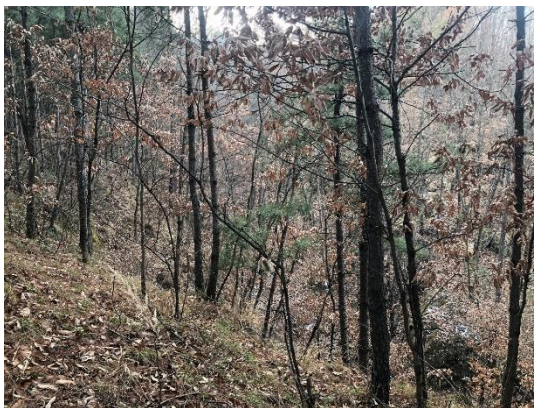
洛南耀华萤石矿取得采矿许可证以来，一直未开采，处于前期建设阶段，未动用资源储量。

据现场走访调查，矿山自然边坡体处于稳定状态，未发现有崩塌、滑坡等地质灾害。

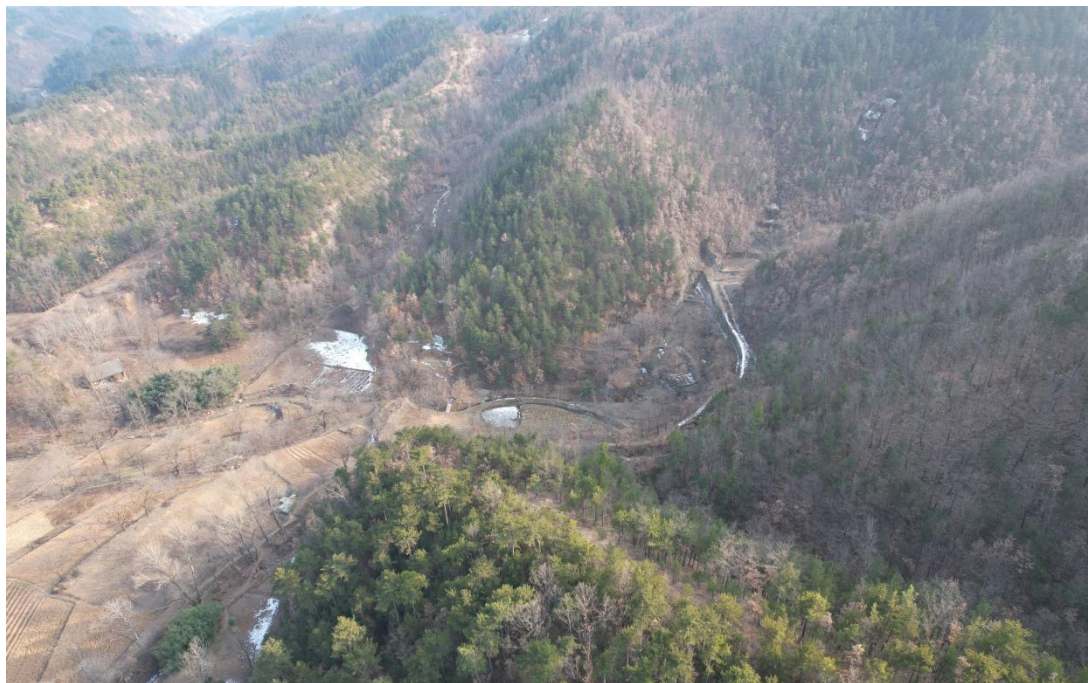
照片 2-1 地形地貌

矿区地处北秦岭南麓，区内山势陡峭，地形起伏较大，属中低山地貌，海拔一般在 900-1128m 左右，相对高差 80-180m，属中切割区。区内沟谷多呈“U”型，地势南高北低，地形复杂，坡度一般 15-35°。

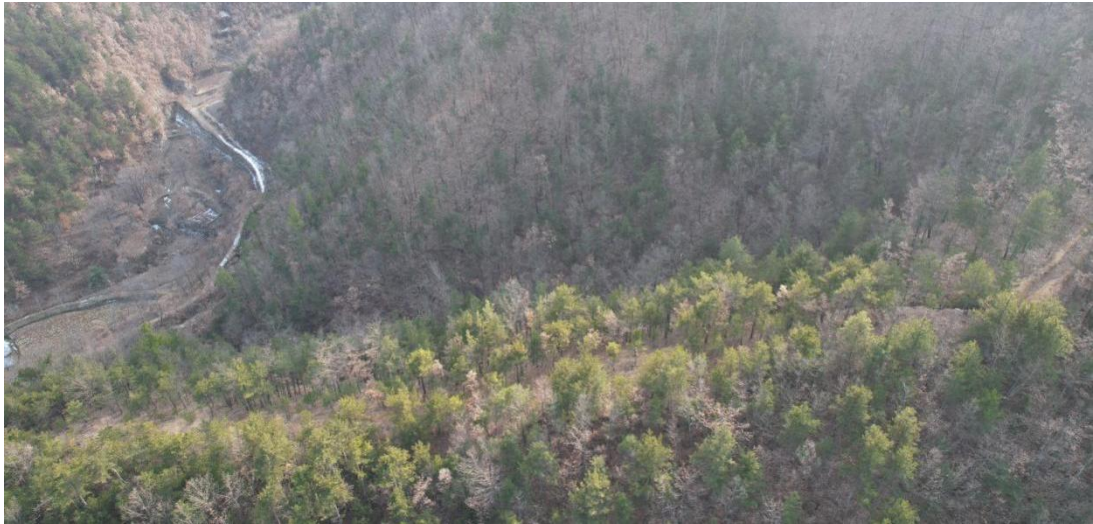
照片 2-4 植被

评估区及周边植被发育，类型以阔叶林、针阔叶混交林、灌草丛生。主要乔木树种有侧柏、刺槐、油松、栓皮栎等松栎混交林，经济树种有核桃树、油桐、生漆、桑等；灌木有马桑、荆条、连翘和葛藤等耐旱种类。旱生草木植物常见的有野棉花、白茅、毛苕子、小冠花、狗牙根和蒲公英等，项目区植被覆盖率达 80%以上。

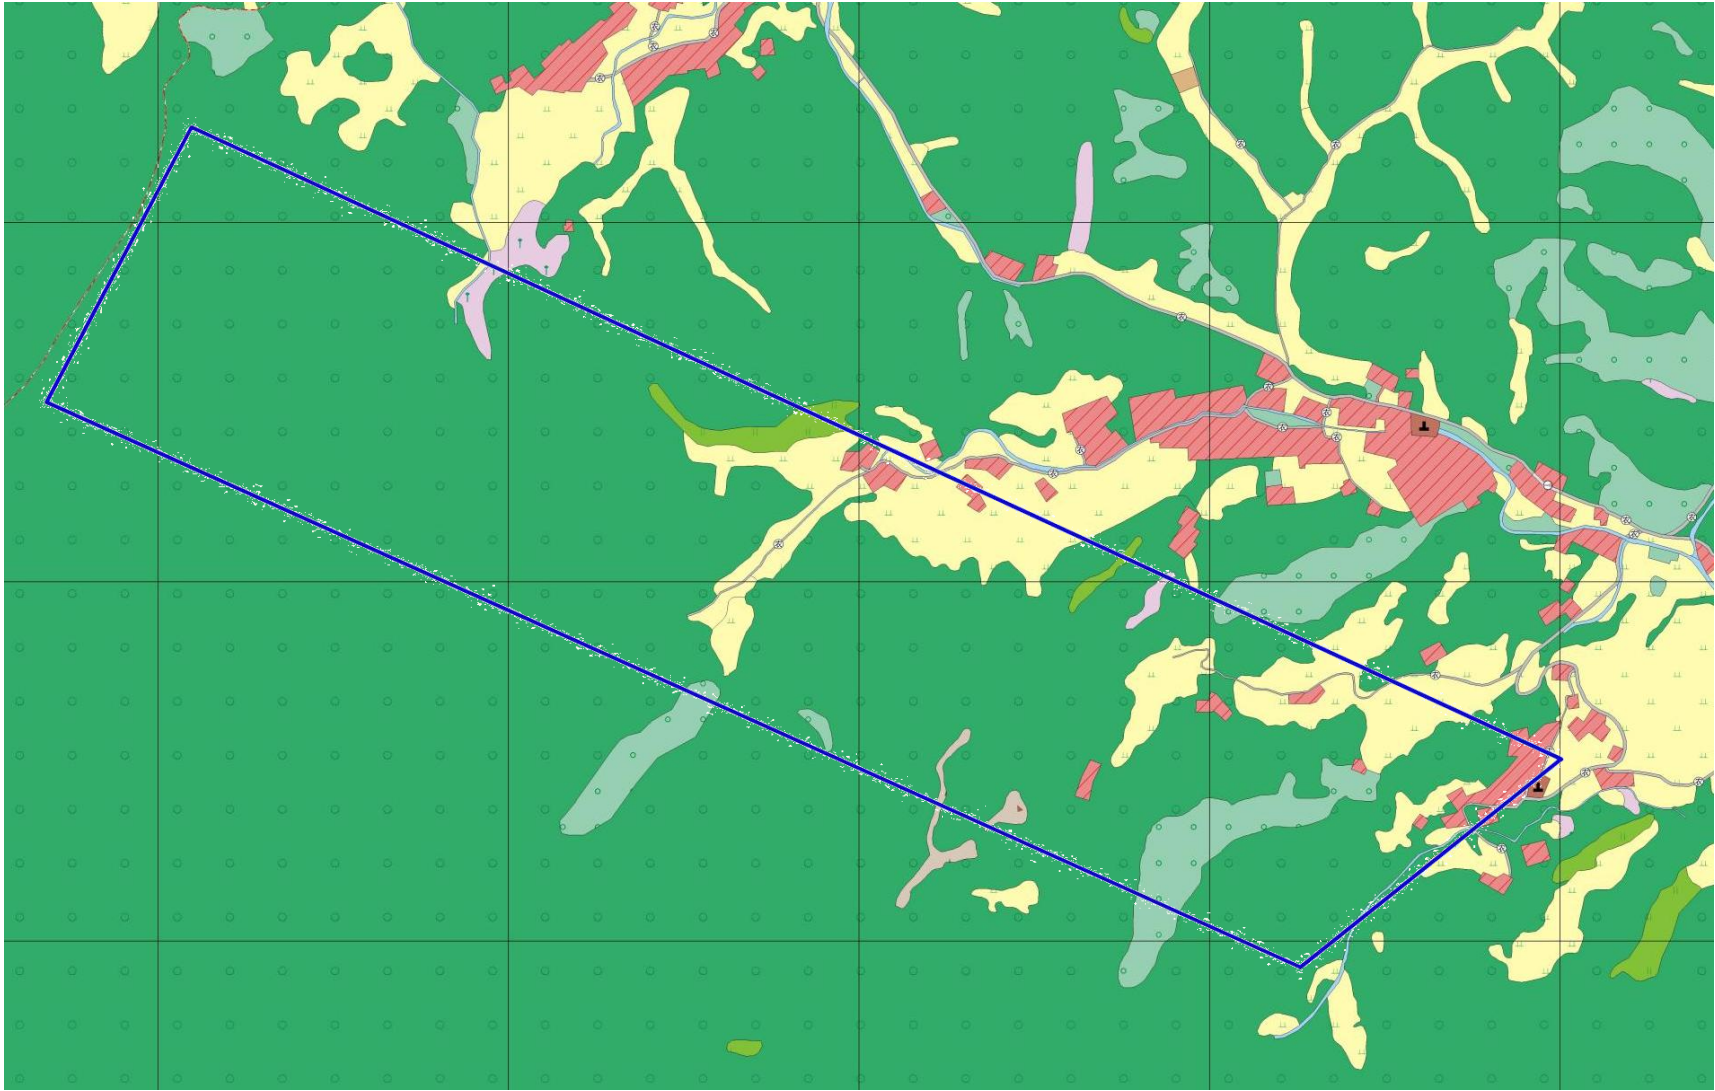
图 2-5 矿区土地利用现状图

⑧水域及水利设施用地：水域及水利设施用地主要为河流水面，面积为 0.09hm²，占总面积的 0.11%。

⑨其他土地：其他土地主要为裸土地，面积约 0.27hm²，占总面积的 0.33%。零散分布在矿区南侧。

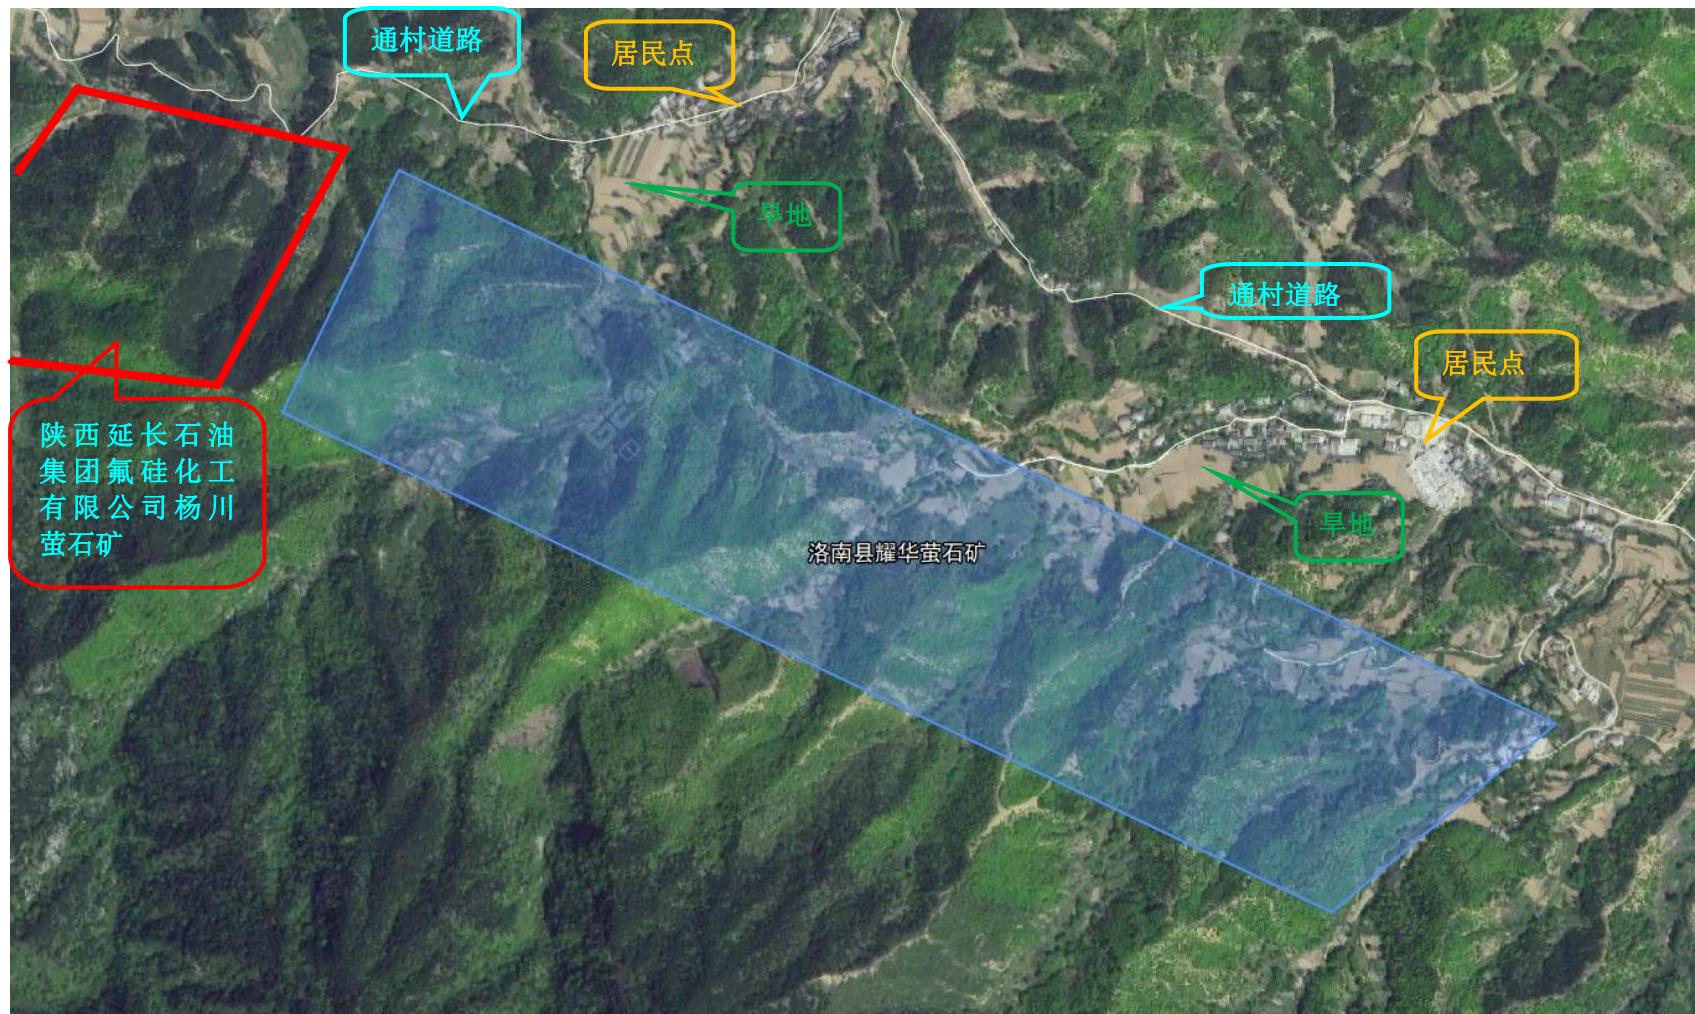
图 2-7 洛南耀华萤石矿周边人类分布图

矿山及周边属于秦岭腹地，评估区及附近 1km 范围内无大中型水利、电力工程，无铁路、公路交通干线和通讯线路等通过，无国家重点保护的历史文物和名胜古迹、自然保护区，西北侧 60 米为陕西延长石油集团氟硅化工有限公司杨川萤石矿。区内及周边的人类工程活动主要有通村村民建房、村民修路、农业种植活动和杨川萤石矿采矿活动。（见矿区周边人类工程活动示意图 2-7）。

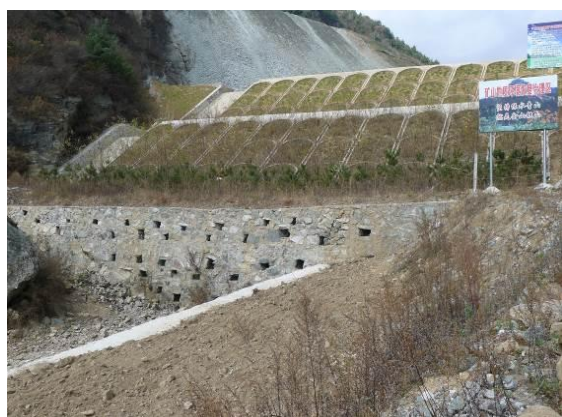
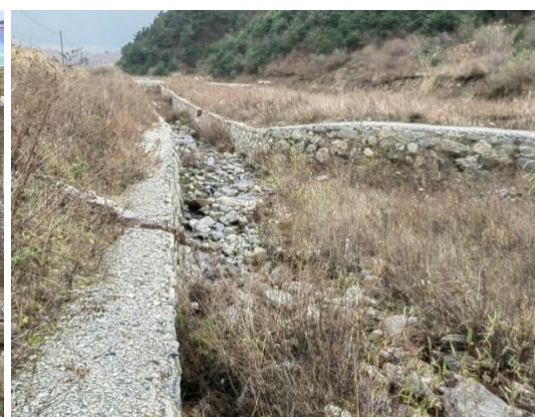
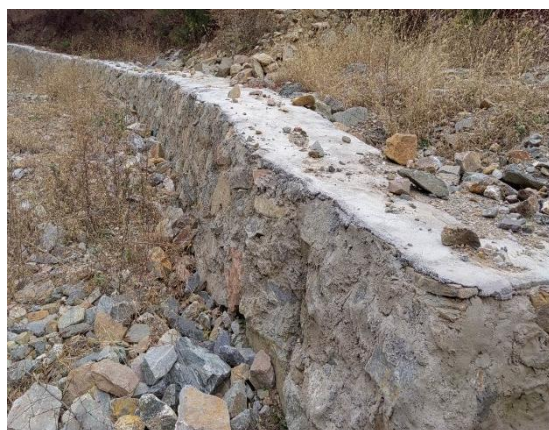
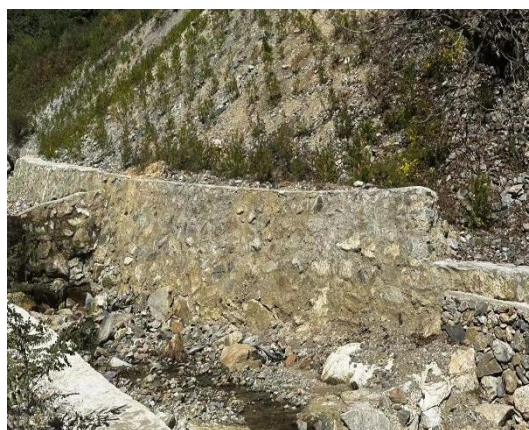
针对废渣堆放问题，矿山企业采取的治理措施为：废渣堆加固，在渣堆和废石场外围修建了排导槽，底部修建了挡墙进行治理（照片 2-10~2-13）。废石场挡墙高 5m，宽 1m，基础埋深 1m；排水渠净断面为 $1\text{m} \times 1\text{m}$ 。渣堆挡墙高 1.5-2.0m，基础埋深 0.5m，顶宽 0.8m，底宽 1.2m；排水沟净断面为 $0.5\text{m} \times 0.5\text{m}$ 。

照片 2-10 废石场修建拦渣坝

照片 2-11 废石场修建排水渠

照片 2-12 渣堆修建挡墙

照片 2-13 渣堆修建排水渠

永明金矿经过多年生产，产生了大量的废渣在矿区麻子坪沟内无序堆放，有形成泥石流的危险，废渣规模约为 $3 \times 10^4 \text{m}^3$ 。威胁下游沟道 35 户 140 人 160 间房及矿山 80 人，设备资产价值约 35 万元。

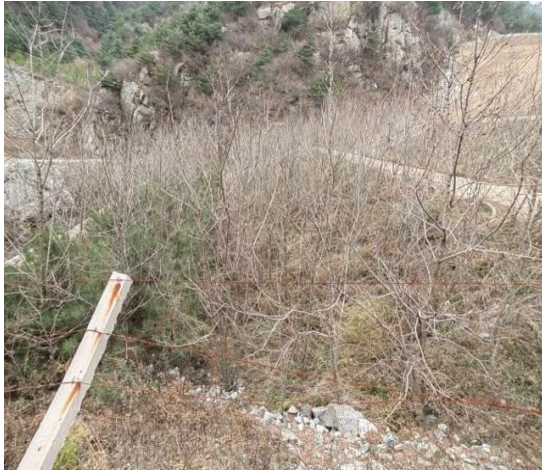
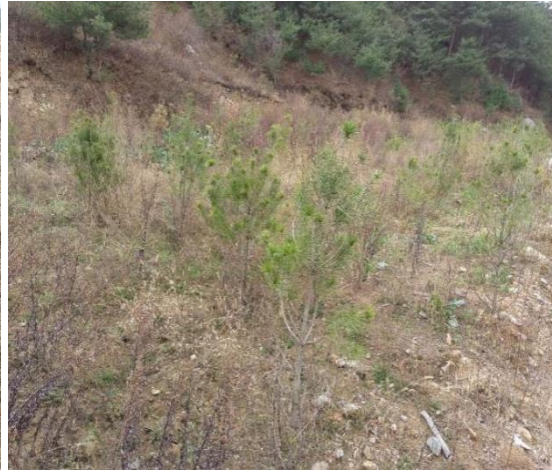
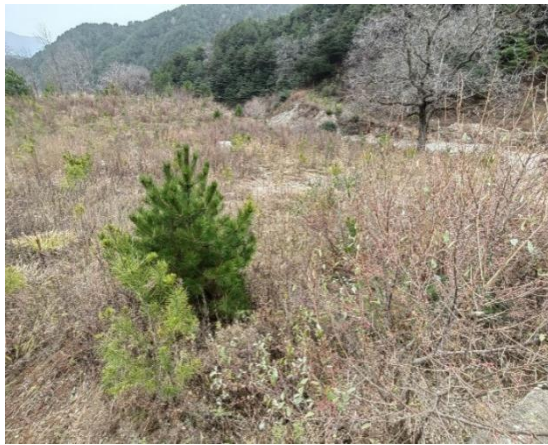
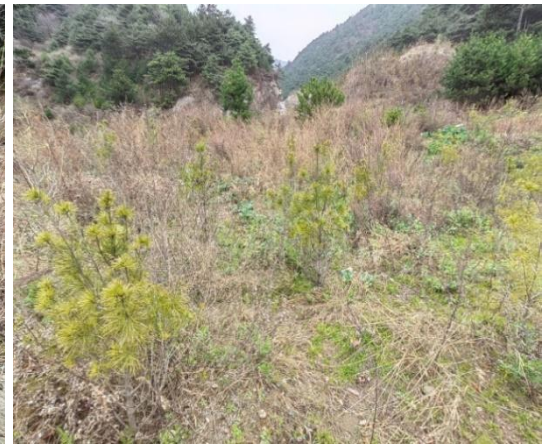
永明金矿在生产的同时对矿区损毁土地进行了植被恢复。对废石场、渣堆、废弃坑口场地等采取覆土、整平措施，进行植被恢复（照片 2-14~2-17）。累计栽植刺槐 6000 棵，油松 2300 棵，柏树 16000 棵，同时撒播草籽进行绿化，复垦土地面积 70 余亩。根据现场调查，矿山栽植的柏树、油松、刺槐等成活率较

照片 2-14 废石场栽植刺槐、油松

2-15 渣堆栽植油松、侧柏绿化

照片 2-16 1530 坑口场地绿化

照片 2-17 1559 坑口渣堆复垦

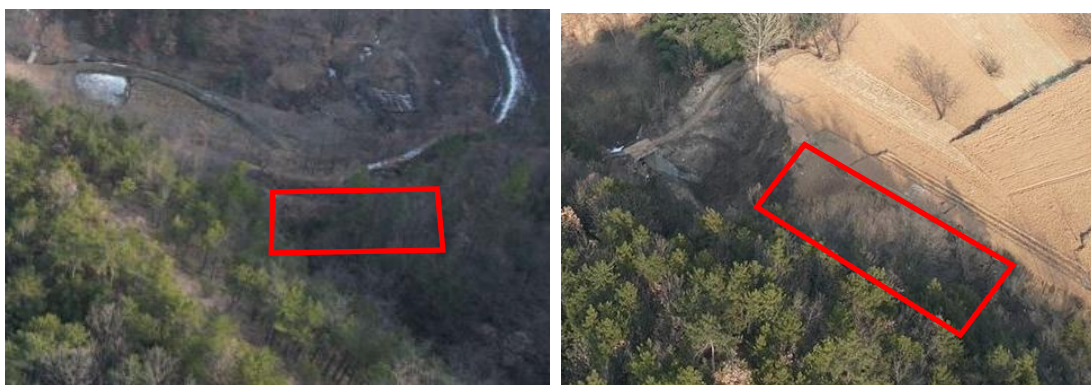
工业场地位于 PD2 平硐北侧约 60m 处，在沟道西侧布置；设置空压机房、配电室等，场地面积 0.06hm²，场地标高约 950m，地势较为平整开阔，场地坡度 5°-10°，西侧为山体，东侧地势开阔，相对高差约 3m，表层全部为植被覆盖，没有建筑物。西侧山体需进行少量切坡，切坡高度约 0~4m，方量较小，不会对施工人员安全及矿业工作人员安全产生威胁。根据周边村民修建的已有建筑情况，预测评估认为工业场地修建引发地质灾害的可能性小，危险性小。

照片 3-1 拟建工业场地选址（镜向 90°） 照片 3-2 拟建生活办公区选址（镜向 75°）

生活办公区位于工业场地北侧约 100m 处，在沟道西侧布置；场地面积 0.26hm²，场地标高约 940m，平整开阔，场地坡度小于 5°，主要被第四系的残坡积物覆盖，相对高差小于 2m，周边为农民耕地，后期不需要开挖只需表土剥离并对周边进行平整，后期进行工程建设对原地形的破坏较小。预测评估生活办公区建设过程中引发地质灾害的可能性小，危险性小。

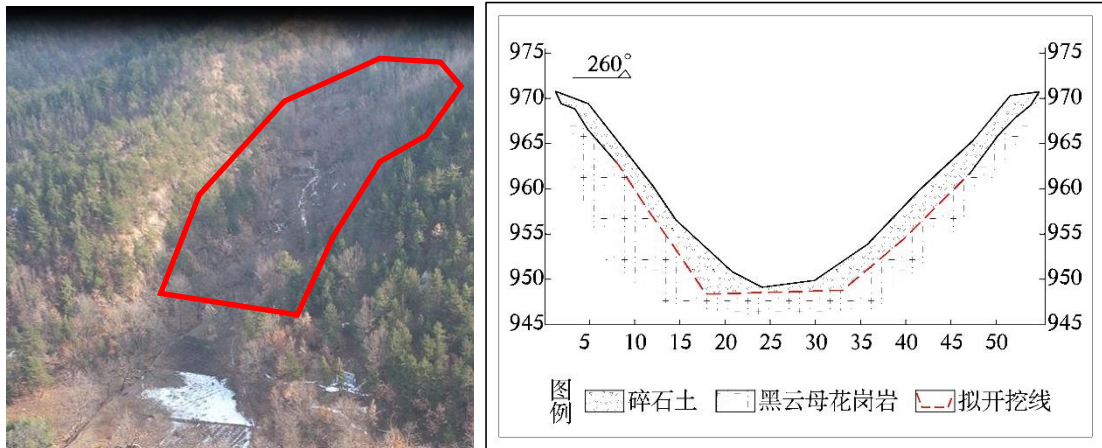
按照《地质灾害危险性评估规范》（GB/T 40112-2021）表 8“泥石流发育程度量化评分及评判等级标准”，对废石场所在沟谷进行泥石流发育程度量化评分，

判定属弱发育泥石流隐患，危害中等，危险性中等。

照片 3-3 拟建废石场选址（镜向 60°） 图 3-1 废石场初期坝拟开挖剖面图

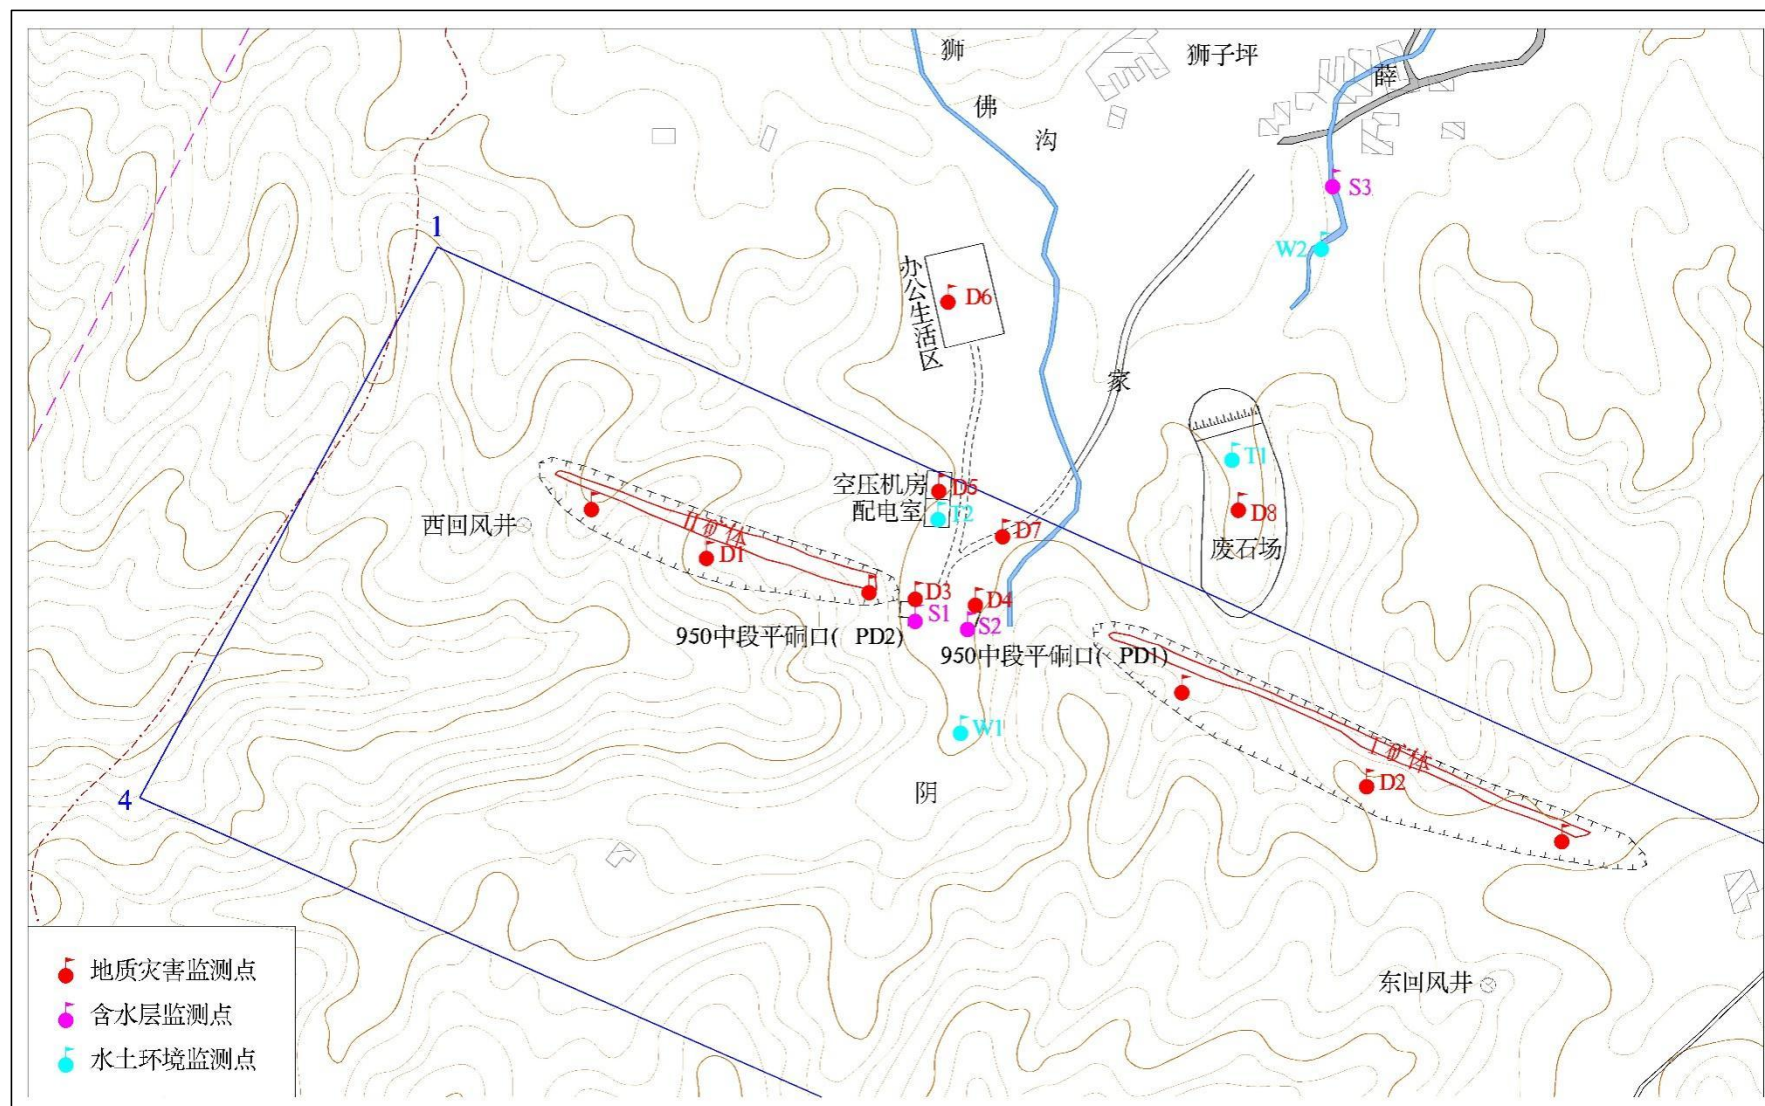
图 5-8 矿山地质环境监测点布设图

监测项目	监测点	监测内容	监测方法	监测频率	监测年限	监测量		合计
						近期	中远期	
地质灾害	D1、D2 地表移动范围	裂缝、塌陷监测	无人机+人工巡视	每月巡查一次，每年 12 次	15a	60	120	180
	D3-D8 平硐口、废石场、工业场地、生活办公区、矿山道路	坡体变形监测	仪器测量+钢尺量测+人工巡视	每点每月监测/巡查一次，汛期每周一次，综合考虑每年平均 24 次		120	240	360
含水层	S1-S3 PD1、PD2 平硐矿坑水，废石场下游	含水层水位、流量和水质	自动水位监测仪结合测绳测量、筒分析、全分析所检测的项目	水位、流量每月一次	15a	60	120	180
				水质每季度一次		20	40	60
地形地貌	评估区	地形地貌监测	遥感解译	每两年一次	18a	2	7	9
			无人机航拍巡视	每年一次		5	13	18
水土环境	W1、W2 废石场上下游	地表水：流量、水质	全分析	水流量：每月一次	15a	60	120	180
				水质：每季度一次		30	60	90
	T1、T2 废石场、工业场地	土壤：物理破坏和 pH、镉、汞、砷、铜、铅、铬、锌含量	污染性检测	每季度一次		30	60	90

矿山地质环境监测工作量统计如表 5-28。矿山地质环境监测工程平面布置图见图 5-8。
