陕西延长石油集团氟硅化工有限公司  
柞水县青岗萤石矿  
矿山地质环境保护与土地复垦方案

矿山地质环境保护与土地复垦方案

编制单位：圣鑫建设集团有限公司

提交时间：2023 年 12 月

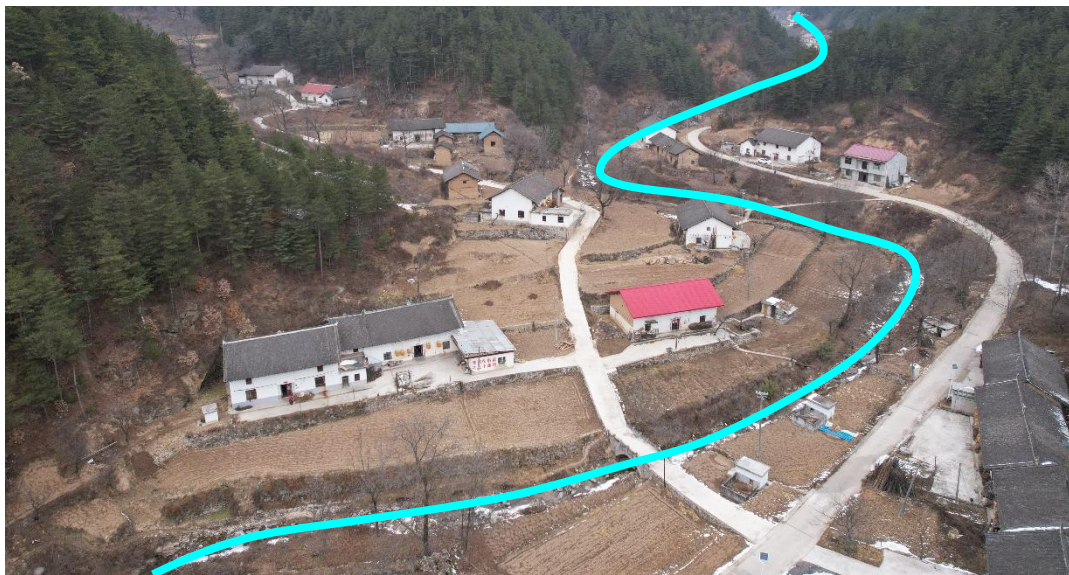
照片 2-1 古木河

区内沟谷纵横，但地表水系并不发育，仅在矿区中部有一条近南北向延伸的古木河，地表水顺两边的坡面及冲沟排入南北向的古木河中。地表沟谷呈树枝状，无常年流水，雨季暴雨之后，形成季节性或短时间流水，流向顺地形坡降，由高向低流动，夏秋季多雨，河水暴涨，流量 5.556~13.888L/S。

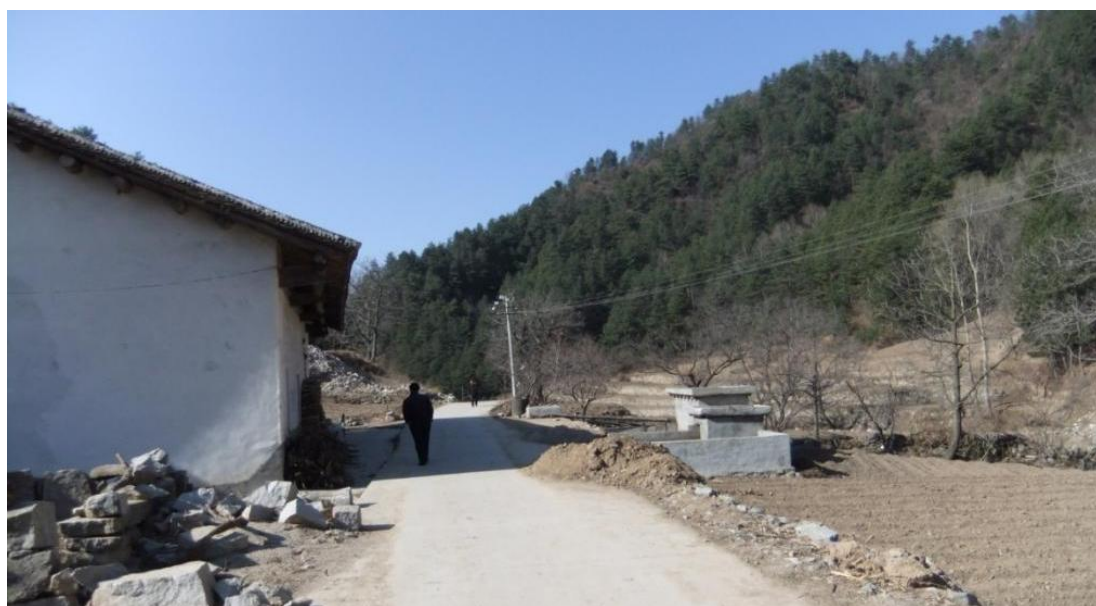
照片 2-3 河谷地貌区

当阶地缺失时，漫滩直接与两侧山体基岩相接，局部流水直接冲刷基岩（照片 2-3）。

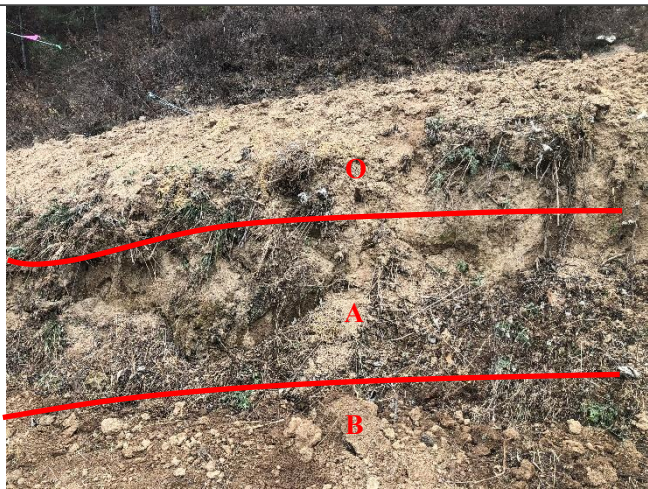
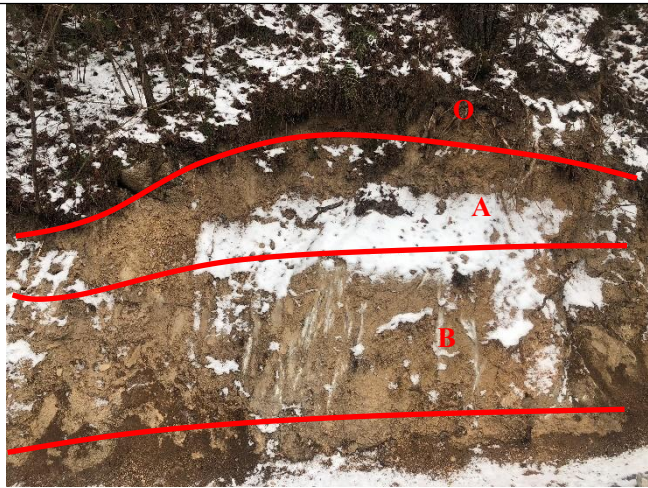
表 2-1 土壤剖面

表土层, 10~40cm
		心土层, 1m
		底土层, 底部以下
林地

腐殖质层 5cm
		淋溶层, 20cm
		沉积层, 30cm
		母质层, 底部以下

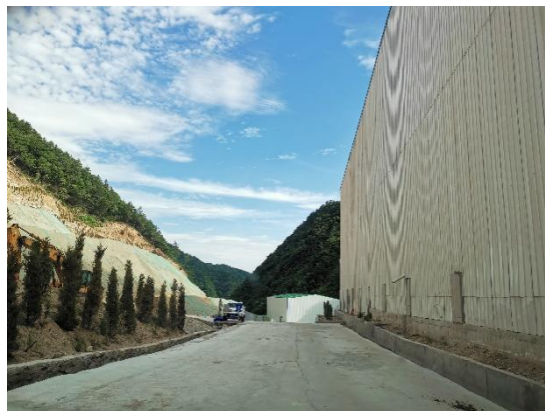
照片 2-11 柞水县红岩寺饰面石材  
用花岗岩矿现状

柞水县红岩寺饰面石材用花岗岩矿，根据野外调查，企业对 K1 矿体、K2 矿体进行资源开采。并在沟道内建设有 2 处加工生产区。矿山整体处于稳定状态，未发现有发崩塌、滑坡等地质灾害。

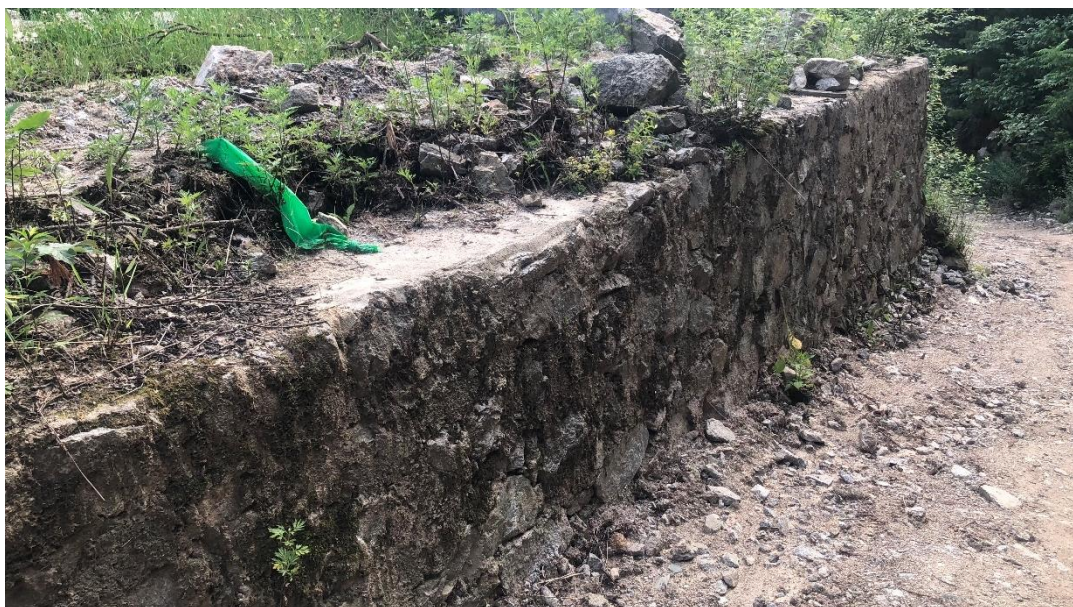
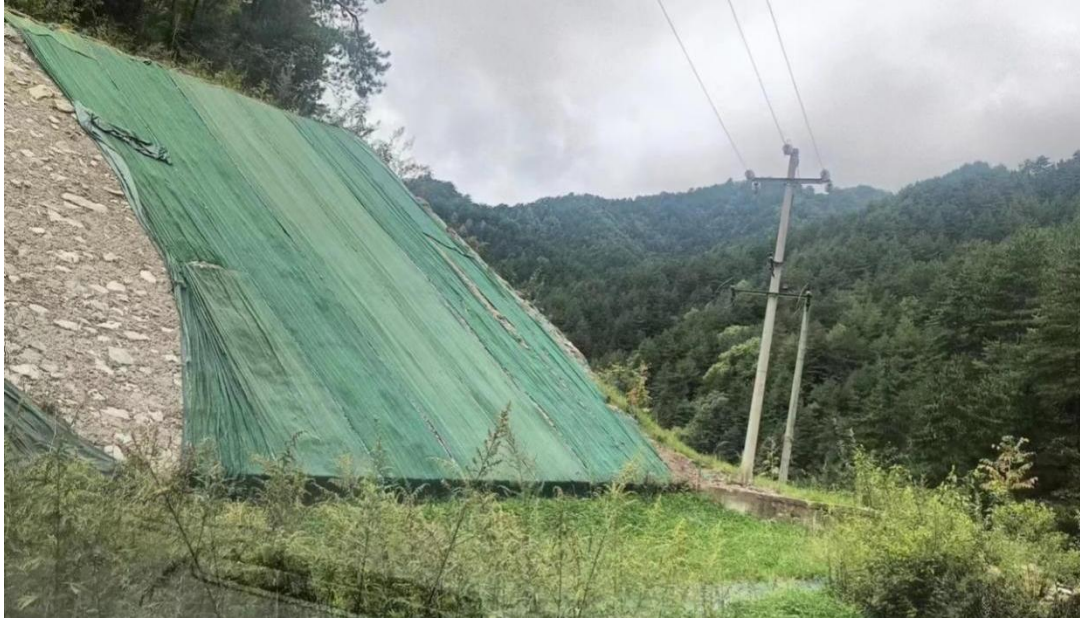
浆砌石挡墙尺寸：采用垂直式拦渣挡墙，浆砌块石砌筑，出露墙高 2m~5m，墙长 100m，顶宽 0.8m，底宽 2.5m。基础埋深 1m。挡墙总长约 80m。

Z1 废渣堆治理工程量：①清理方量 8300m<sup>3</sup>；②浆砌石挡墙：基础开挖 207m<sup>3</sup>，浆砌石砌筑 462m<sup>3</sup>。

照片 2-12 Z1 废渣堆修建浆砌石挡墙

照片 2-13 Z1 废渣堆修建浆砌石挡墙

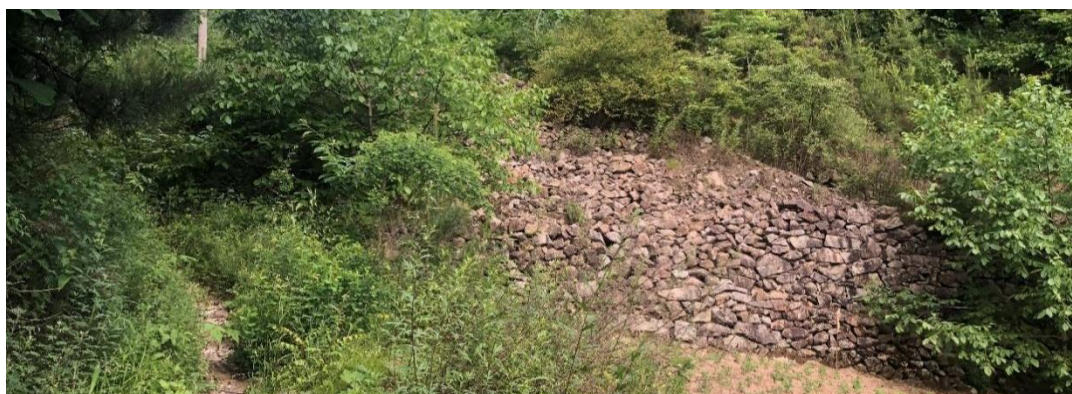
照片 2-15 Z3 废渣堆修建干砌石挡墙

Z3 废渣堆位于后头沟内，堆放于 PD2 平硐前缘，体积约 6160m<sup>3</sup>。Z3 废渣堆一直处于较稳定状态。矿山在治理过程中发现通往 Z3 废渣堆的矿山小路已自然恢复，且道路较窄，仅行人可以通过，运输材料和车辆进出不便，同时为避免造成二次破坏，矿山利用现场的块石修建干砌石挡墙进行拦挡。

干砌石挡墙尺寸：断面为梯形，断面尺寸为顶宽 0.8m，底宽 1.5m，高 1.5~2.5m。长约 20m。石料选用质地坚硬、均匀、不易风化的片、块石。饱和抗压强度不小于 30MPa，片石中部厚度不小于 15cm。

Z3 废渣堆治理工程量（干砌石挡墙）：干砌石砌筑 60m<sup>3</sup>。

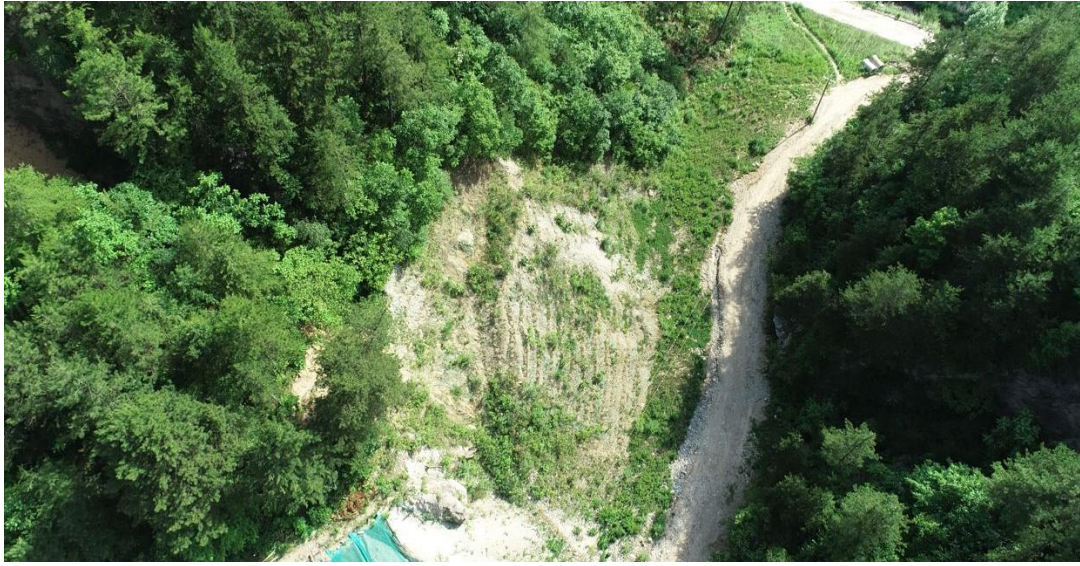
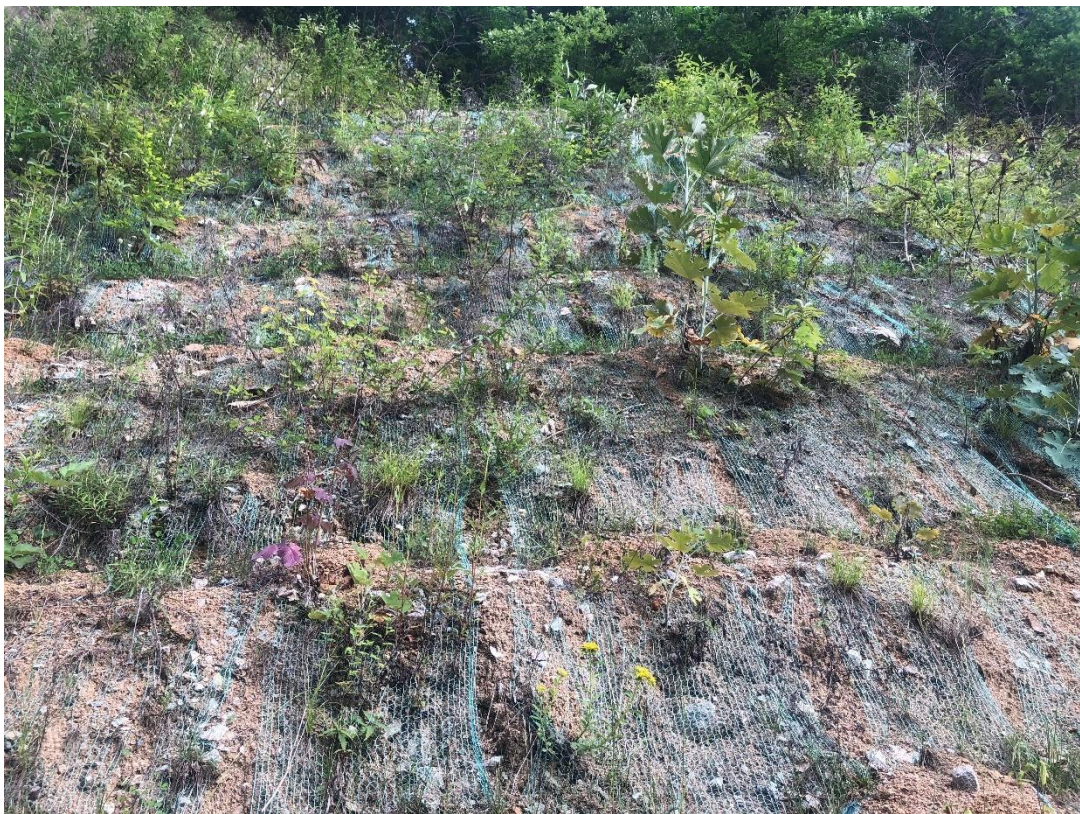
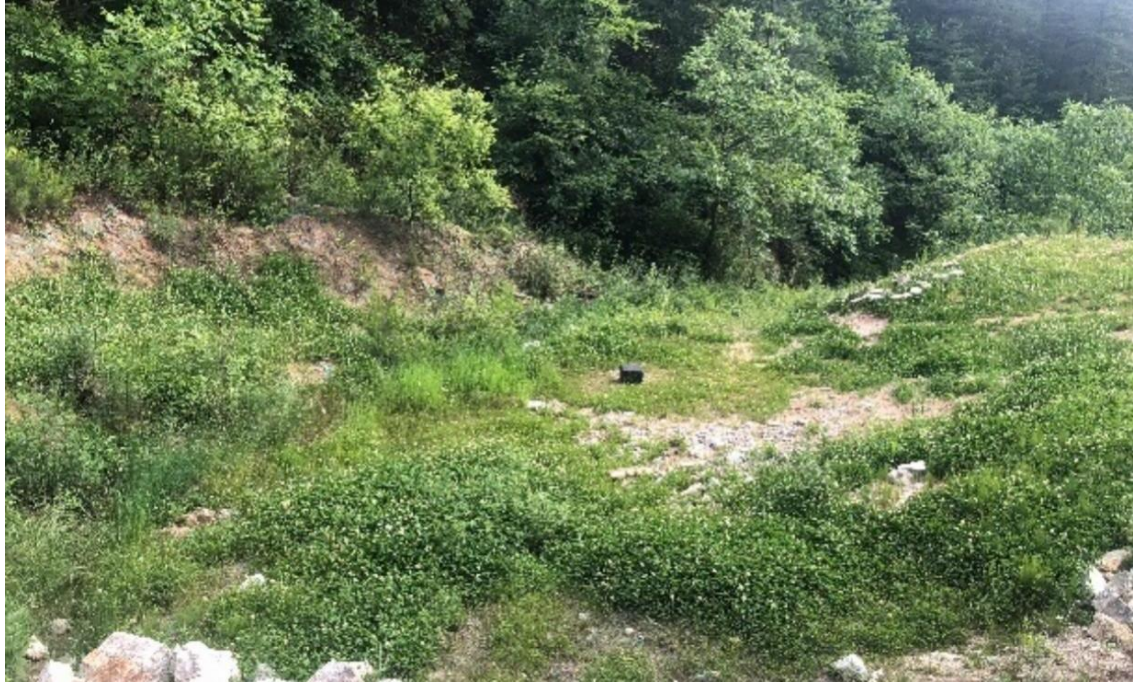
撒播草籽：草木选用狗牙根和三叶草。按照 30kg/hm<sup>2</sup> 种植密度进行种植。

治理工程量：覆土 600m<sup>3</sup>，表土整平 2000m<sup>2</sup>，土壤培肥 0.20hm<sup>2</sup>，撒播草籽 0.20hm<sup>2</sup>。

照片 2-16 渣堆覆土种草

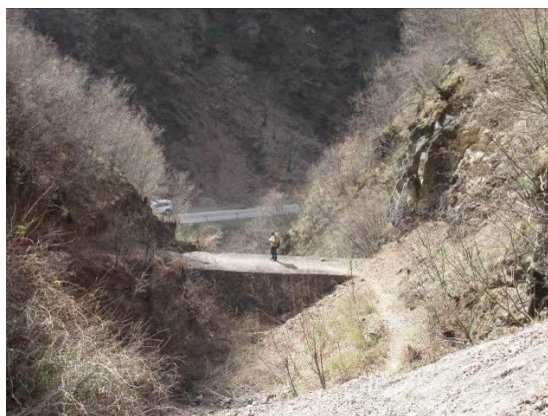
柞水县王家沟金矿，在 2015~2020 年期间，已按照《陕西金瑞缘矿业有限公司柞水县王家沟金矿矿山地质环境保护与恢复治理方案》对废石场进行拦挡、封堵洞口等主要工程。目前废石场进行了拦挡（见照片 2-19），探矿平硐进行了封堵洞口（见照片 2-20）。总投入资金 65.5 万元。

照片 2-19 1# 废石场拦渣坝（镜向 110°） 照片 2-20 1130 平硐支护（镜向 170°）

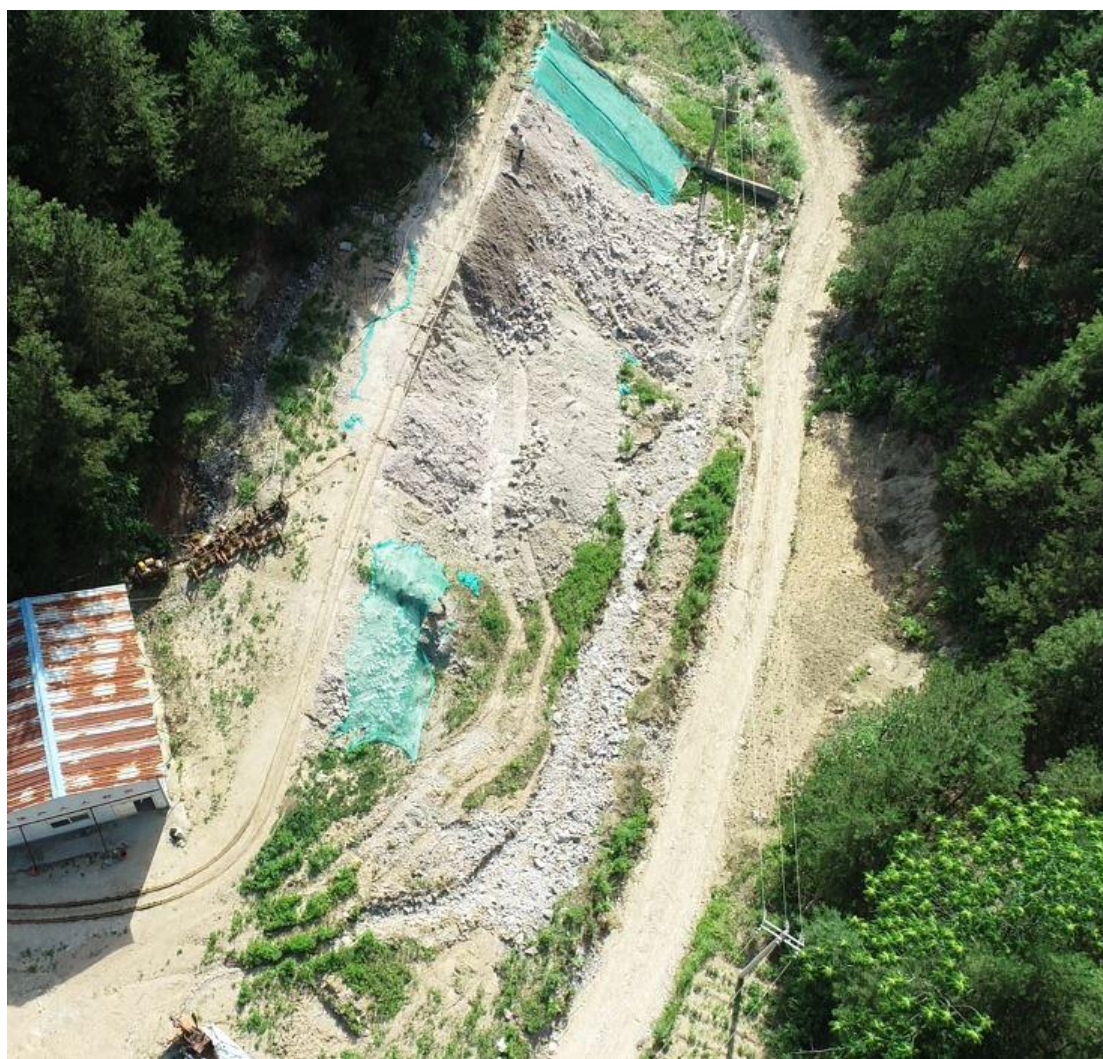
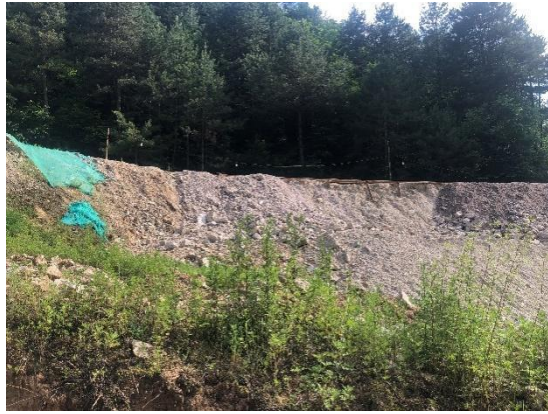
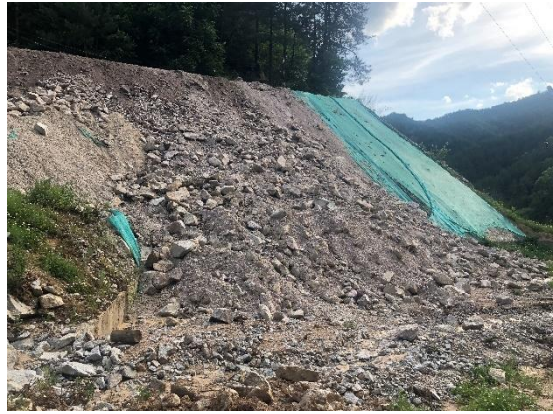
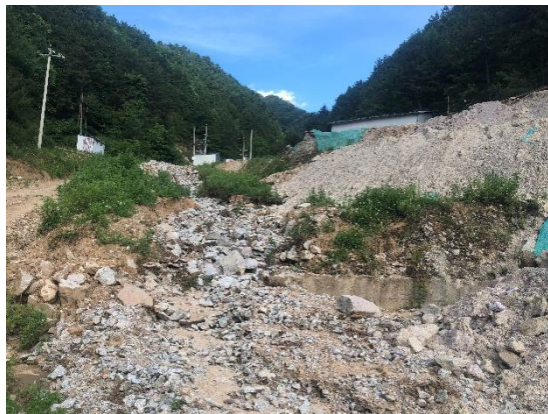
**位置及特征：**头条沟为支沟，平面形态呈“支状”，沟道横断面呈“V”字型，沟谷内有季节性流水。沟脑高程 1625m，沟底高程 1410m，相对高差 215m，沟长约 800m，流域汇水面积约 0.15km<sup>2</sup>。坡体为第四系坡残积物等，坡残积物厚度约 0.1~0.5m，坡体植被覆盖率达 80%。

**形成条件分析：**废石沟道从坡降比 35%，流域“支状”地形明显，上游具备有利的汇水条件。按照陕西延长石油集团氟硅化工有限公司柞水县青岗萤石矿探采废石堆放物。粗略估算流域内松散物储量(含坡残积层)约 4000m<sup>3</sup>。

照片 3-1 N1 泥石流隐患点

**规模及易发程度：**废石堆放沟谷内松散物储量约 4000m<sup>3</sup>，主要为废石，其次为残坡积物。根据《县(市)地质灾害调查与区划基本要求》实施细则(修订稿)之泥石流沟严重程度(易发程度)数量化表，该泥石流隐患沟量化得为 70 分，为弱发育，见表 3-7。

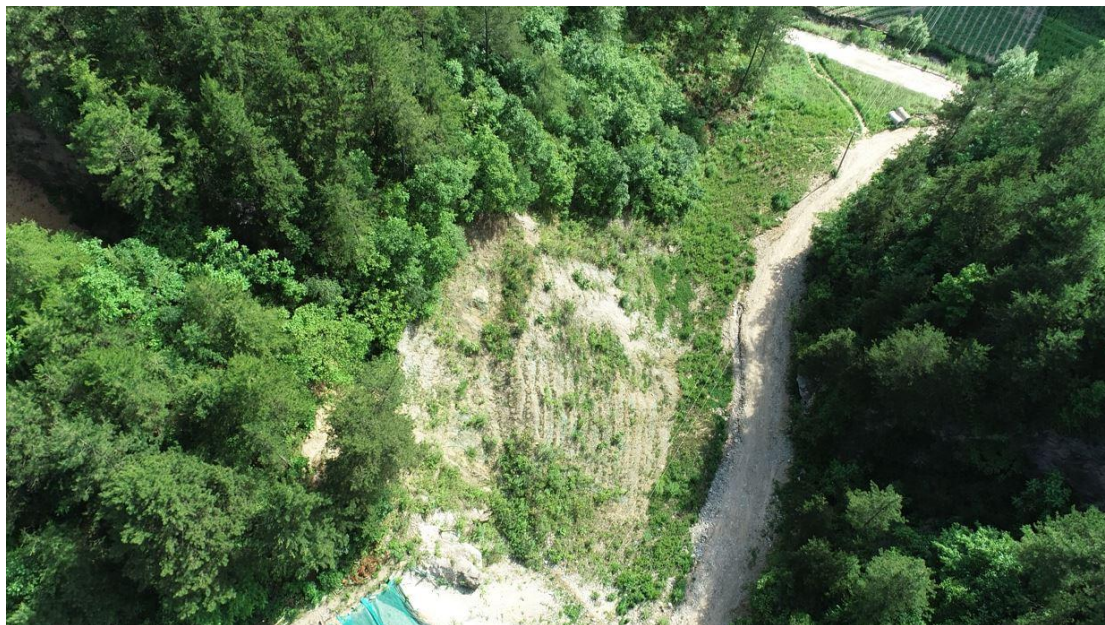
照片 3-7 拟建废石临时堆场选址

每个马道平台设置马道排水沟，马道排水沟采用浆砌石结构，水泥抹面。断面为0.4m（宽）×0.4m（高）。为增加排土场稳定和有效排渗，挡土墙加设排水管，每隔3m高差一层，水平间隔5m。排水管采用Φ400的水泥管，铺设坡度为3%。

因此预测评估认为拟建废石临时堆场引发地质灾害的可能性小，危险性小。

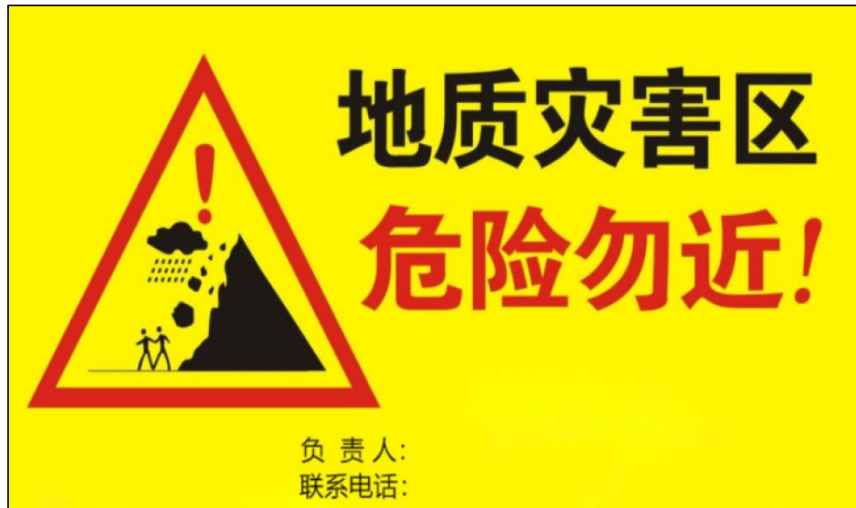
图 5-1 警示牌示意图

(3) 警示牌设置：共计设置警示牌 1 块。警示牌应设置在明显易见的位置，大小为 1.0m×0.6m，材质选用不易生锈和破坏的铁皮制成，字体要清楚，内容简洁明了，要起到长期提醒警示的作用。
