柞水县怀宇矿业有限责任公司柞水县竹园沟铜矿 矿山地质环境保护与土地复垦方案

2020年9月

编制单位：陕西中矿联盟矿业有限公司

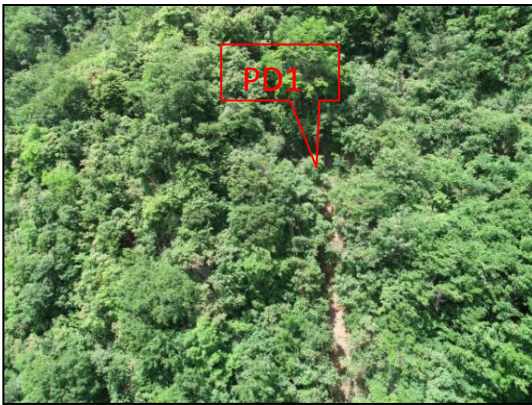
照片 1-3 PD1 硐口 (镜向 339°)

探矿硐口：矿山现状下存在 5 处探矿硐口，其中 1 处位于冷水沟沟道西侧山坡处(PD1)、因矿山长期停产，已被植被覆盖。金井河右岸 1 处硐口 (KT1)，硐口周边设置了砖墙围挡。其余 3 处硐口位于竹园沟内，硐口编号分别为 PD2、KT0、KT980。5 处硐口占地面积为 0.08hm²，主要挖损林地及早地（见照片 1-3-5）。

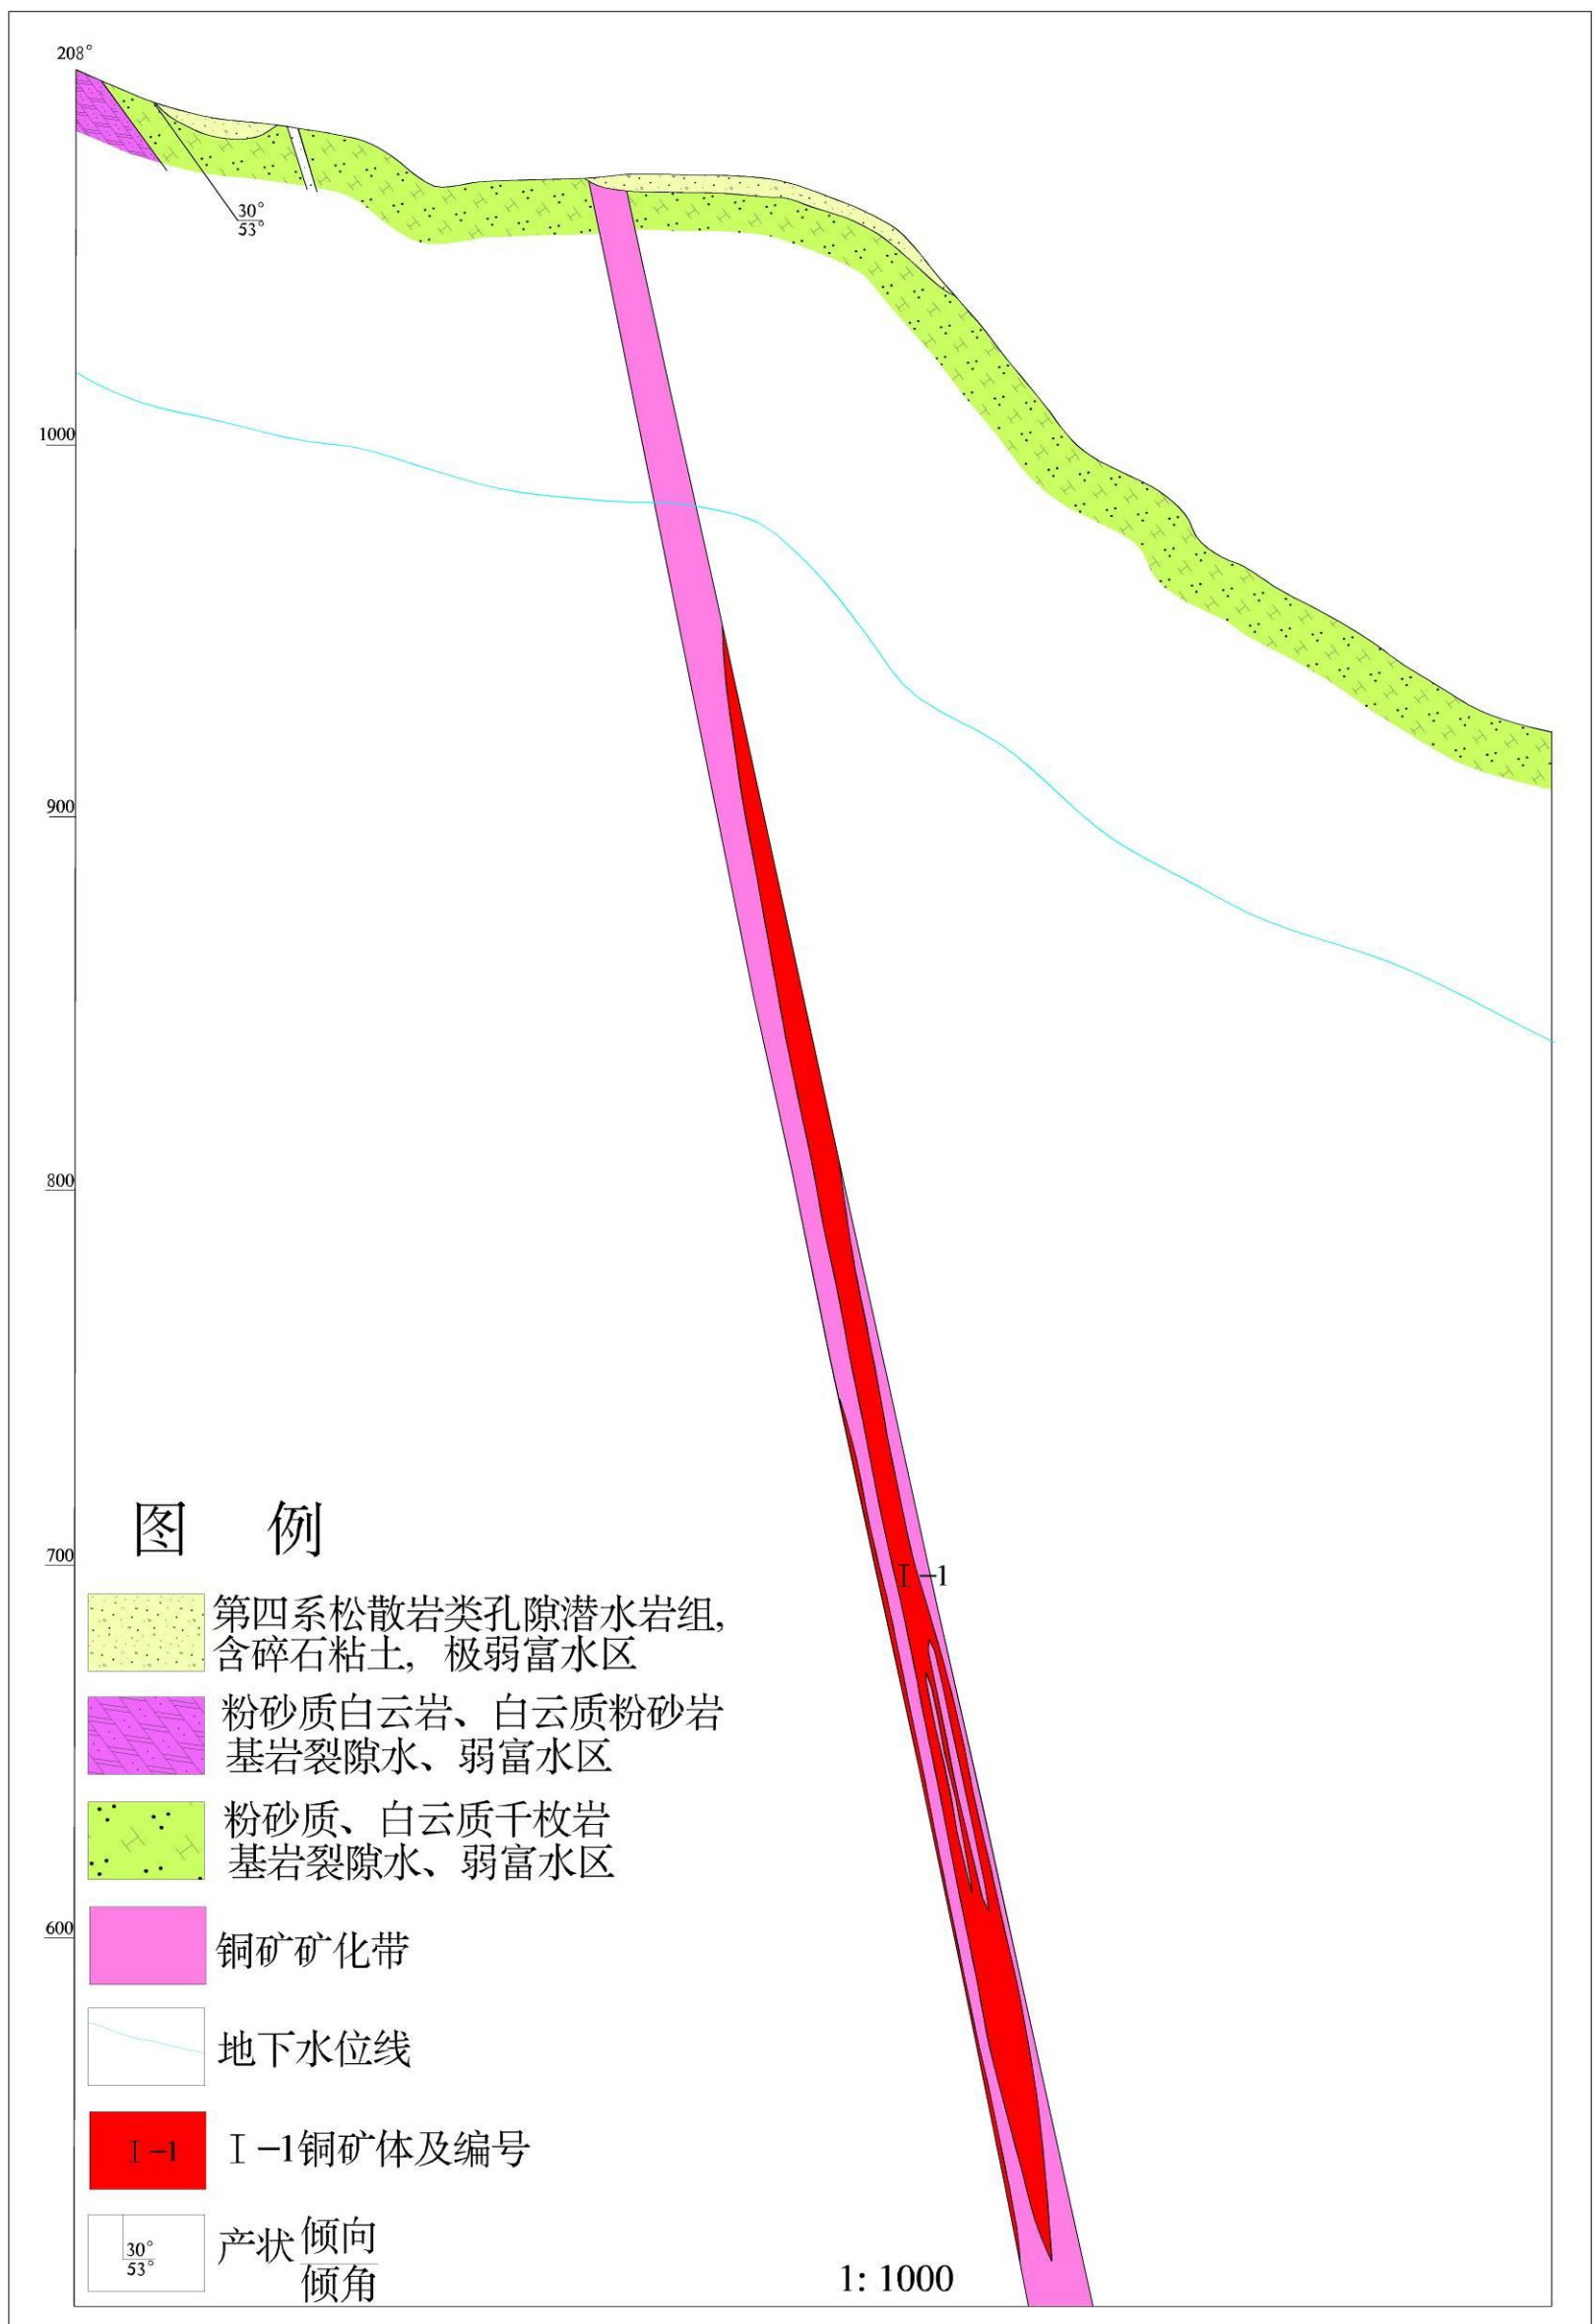
图 2-9 水文地质剖面图

矿坑涌水主要来自基岩裂隙水含水层。矿区水文地质类型属以孔隙水充水为辅、构造裂隙充水为主。水文地质条件属简单型。

金井和位于矿区北部，距矿区 120m，上部坑道 980m 中段基岩裂隙水及矿体赋存的断层破碎带裂隙水不发育，坑道中未见渗水；下部坑道 716m 中段基岩裂隙水及矿体赋存的断层破碎带裂隙水较发育，坑道中见少量渗水。

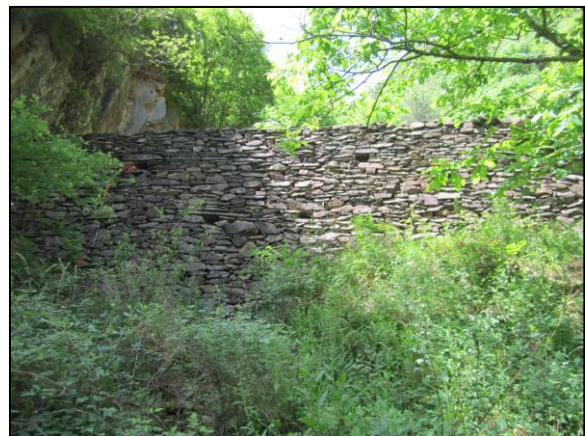
照片2-10 Z1废渣堆下部干砌石挡墙

根据现场调查本矿山于2012年提交《陕西省柞水县竹园沟铜矿矿山地质环境保护与恢复治理方案》后对KT1硐口处的崩塌隐患及滑坡隐患进行了治理。治理工程量为：清理危岩体900m³，干砌石挡墙450m³，探矿硐口支护浆砌石8m³，围墙砖混结构，工程量为150m³，Z1废渣堆下部修建了干砌石挡墙，工程量约400m³，Z5、Z6废渣堆下部修建了干砌石挡墙，工程量约100m³。总投资约25万元。

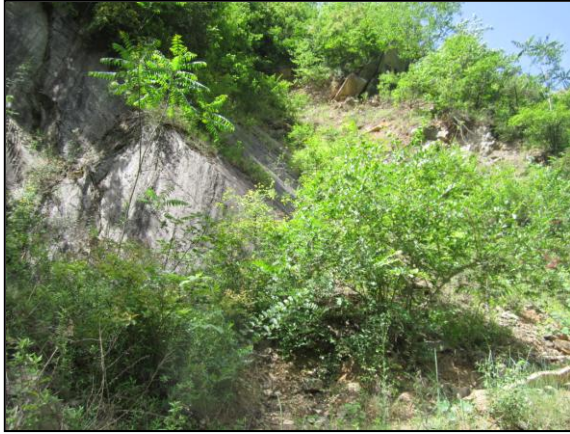
照片 3-1 崩塌隐患 BT1 (镜向 225°)

位于冷水沟右岸矿山公路处，中心坐标 X=■■■■■■■■■■、Y=■■■■■■■■■■。崩塌体高 10-15m、宽 3m、厚 2m，面积 45m²，体积 90m³。因矿山道路建设边坡开挖形成，物质组成为白云质粉砂岩组成，崩向 279°，崩塌坡面呈弧形，坡面较陡，岩体节理裂隙较发育。发育有近南北向（178° ∠73°）、北东向（350° ∠86°）、北西向（278° ∠41°）的节理和裂隙，完整性较好。上部植被覆盖较好，稳定性较差，矿山现状下处于停产状态，崩塌隐患无威胁对象，现状评估危险性较小。

矿山道路建设形成的 BT₁ 崩塌隐患，崩塌隐患体为陡直人工基岩边坡，基岩节理裂隙较发育，崩塌稳定性差，在降水、自重等外营力作用下发生坍塌可能性较大，威胁下方矿山道路及过往车辆人员等，预测矿山道路及过往车辆人员遭受 BT₁ 崩塌隐患地质灾害危险性中等。

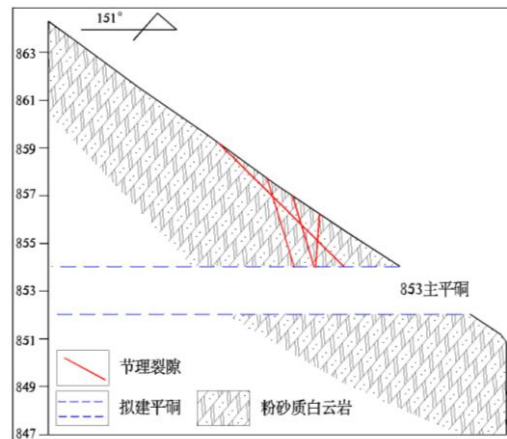
图 3-2 853 主平硐剖面图

根据《开发利用方案》本矿山为地下开采，预测在未来采矿活动中，共需修建5个硐口，硐口主要位于竹园沟西侧山坡，平硐硐口尺寸约4.0 m²，硐口围岩以粉砂质白云岩为主，岩石致密、坚硬、结构均一，发育有近北向(178°∠73°)、

北东向（ $327^{\circ} \angle 86^{\circ}$ ）、北西向（ $246^{\circ} \angle 41^{\circ}$ ）的节理和裂隙，硐口建设削坡高度约为 4-5m，坡度约 60° ，后期采矿过程中对平硐的开挖可能使岩体的完整性受到破坏，稳定系降低，根据类比法，现状下硐口处的边坡开挖未形成崩塌隐患，在地质环境条件下相同的情况下预测后期开挖形成崩塌的可能性较大，危险性中等。

根据预测评估结论，开采矿体拟修建 5 个硐口，在后期采矿过程中对平硐的开挖建设可能使岩体的完整性受到破坏，产生节理裂隙，稳定性降低，预测后期硐口开挖易引发硐顶松散堆积层滑塌灾害，形成崩塌的可能性较大，威胁施工人员安全，危险性中等，设计在开采过程中将会对其进行加固。因此，在对开挖的边坡进行加固等必要地质灾害防治措施后，平硐口修建的适宜性为基本适宜。

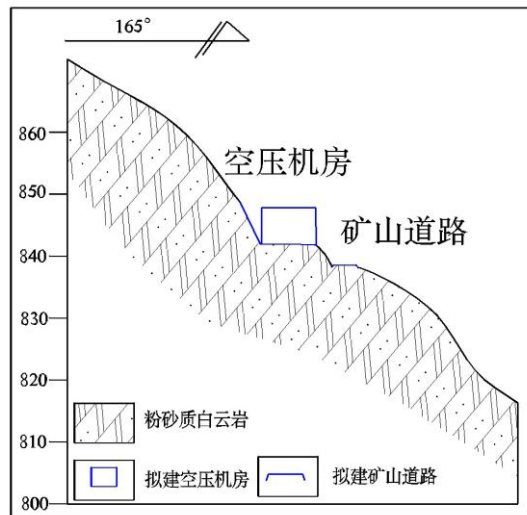
图 3-3 拟建空压机房剖面图

根据《开发利用方案》设计，拟办公室、空压机房等位于 853 主平硐口西侧，拟占地面积约 200m^2 。因办公室、空压机房修建需进行边坡开挖，边坡开挖高度 1-4m，削坡坡度约 60° ，岩性为粉砂质白云岩，岩石较致密坚硬、完整性好，上层覆盖第四系土层较薄，在建设过程中因边坡开挖形成陡峭边坡，因边坡进行削坡坡度较缓，引发第四系滑塌、粉砂质白云岩体破碎崩落的可能性较小，对采矿工人及设备造成威胁较小，危险性较小，影响较轻。

岩体破碎崩落的可能性较大，对采矿工人及设备造成威胁，危险性中等，影响较严重。因此，在对边坡进行加固等必要地质灾害防治措施后，办公区、空压机房等建筑的适宜性为基本适宜。

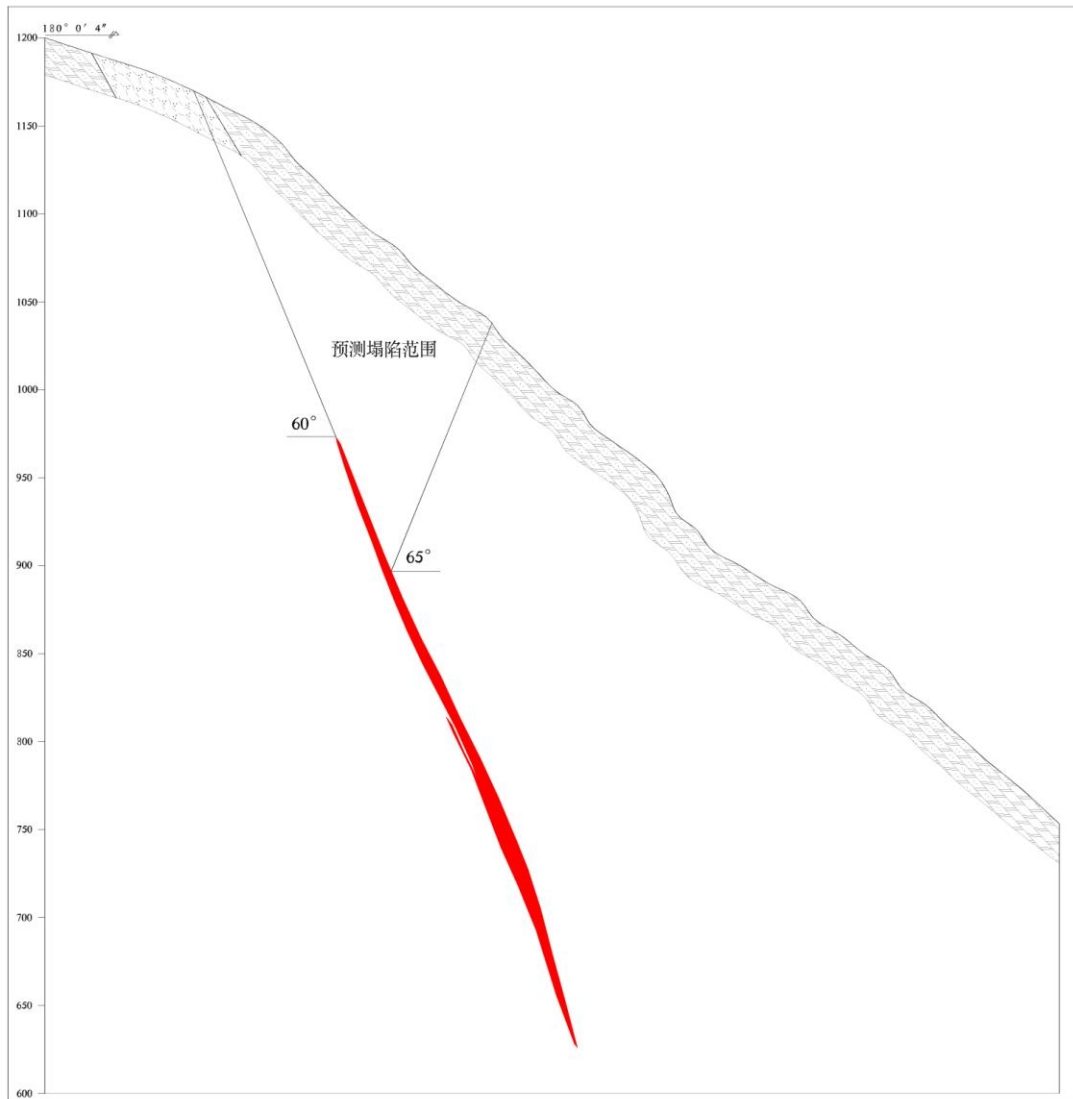
图 3-5 矿体开采形成地面塌陷预测剖面图

矿体总体产状为 $27^{\circ} \angle 75^{\circ}$ ，平均厚度为 3.54m。矿体为硅化和铁白云石化的白云质粉砂岩、粉砂质白云岩，成矿过程中由于硅化、铁白云石化蚀变作用，破碎裂隙为硅化石英脉、铁白云石脉充填胶结，岩石较坚硬、完整，力学性质较好。矿体上下盘围岩均为白云岩，发育有近南北向、北东向、北西向的节理和裂隙，多为铁白云石细脉充填胶结，岩石坚硬程度为坚硬—较坚硬，完整性好，力学性质较好，围岩稳定。在近地表部位由于风化作用较强，岩石较为松散，稳定较差。根据矿岩性质及所采用的采矿方法，并同类似矿山进行比较，取上盘岩石移动角 60° ，下盘岩石移动角取 65° ，侧翼岩石移动角 70° ，据此圈定出矿床开采时的地表岩石移动范围，面积为 0.106km^2 。见图 3-4。

根据柞水县金鑫矿业发展有限公司柞水县银洞子银铅矿与本矿山进行对比，矿区岩性相似，开采方式一致，均为地下开采，该矿山自 1975 年开采至今未发生地面塌陷地质灾害，根据类比法对本矿山进行预测评估，因矿体赋存在 F1 断裂带中。近地表部位（10-20 米）由于风化比较严重，矿石疏松，矿层顶板为白云岩，岩石较致密坚硬、稳定性较好，但局部受 F1 断裂影响，节理裂隙发育，矿层下盘为白云岩，岩石较致密坚硬、完整性好。矿体在开采过程中近地表处因基岩风化严重加之断裂带影响引发地裂缝等次生灾害的可能性较大，发生的区域主要为矿体近

地表位置，根据矿山近期 5 年开采区域，圈定未来可能塌陷面积约 2.59hm²，危险性中等。

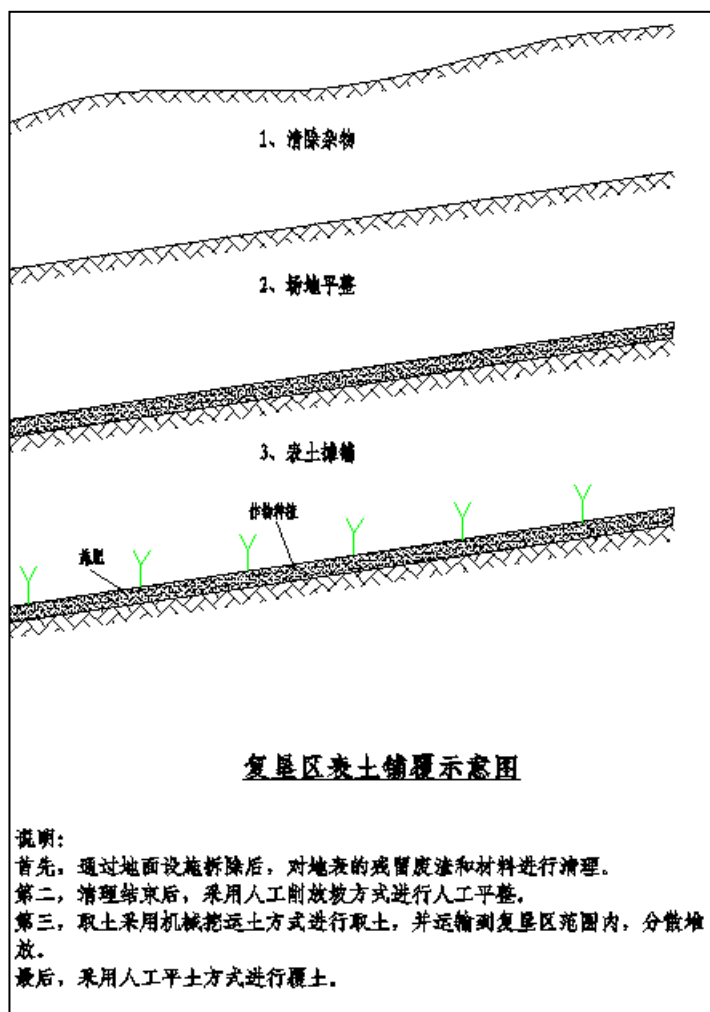
图5-4 旱地表土回覆示意图

根据复垦技术标准，耕地覆盖土层平均厚度 0.5m，其中耕作层厚度不小于 0.3m；表土主要是矿山道路剥离表土和外购商品土。

采用土壤培肥以提高土壤的质量，改良的方法施用有机肥和复合肥，施肥标准为有机肥 4500kg/hm²，复合肥 500kg/hm²。

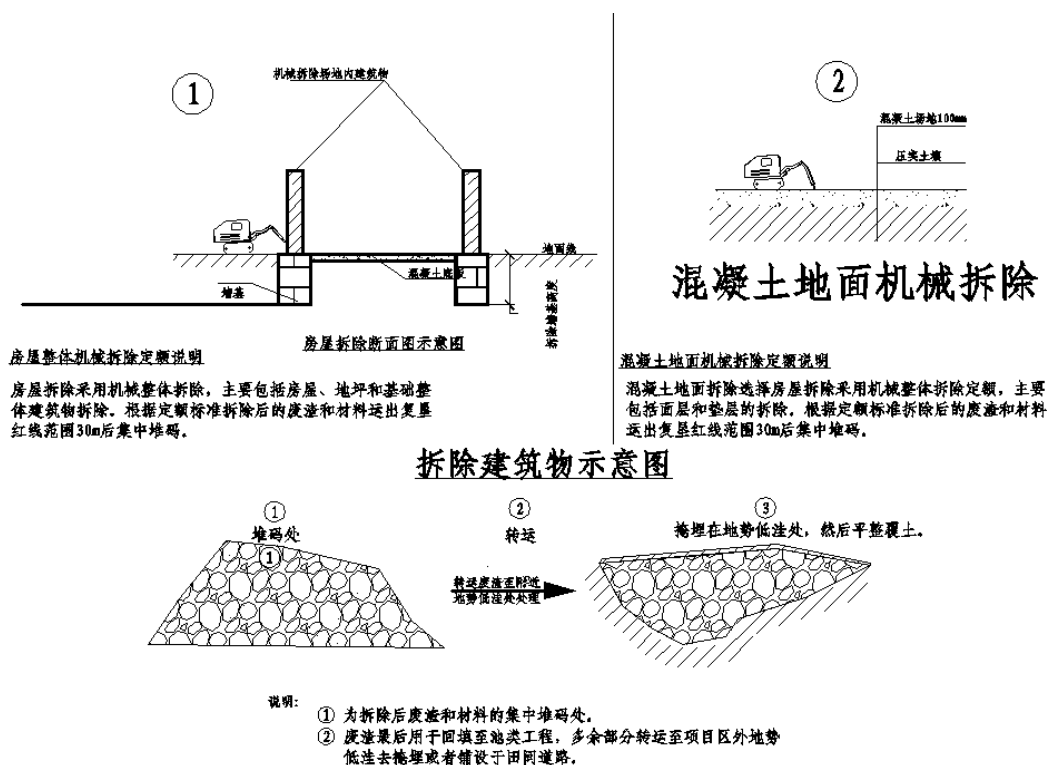
图 5-5 拆除建筑物示意图

矿山闭坑后，办公区、工棚、空压机房建筑物拆除，硬化场地清理，清运建筑垃圾，运至硐口进行回填。
