商洛市宏建建材有限责任公司商州区陈塬办
事处邵涧村三官庙砖瓦用页岩矿
矿山地质环境保护与土地复垦方案

商洛市宏建建材有限责任公司

2021年12月

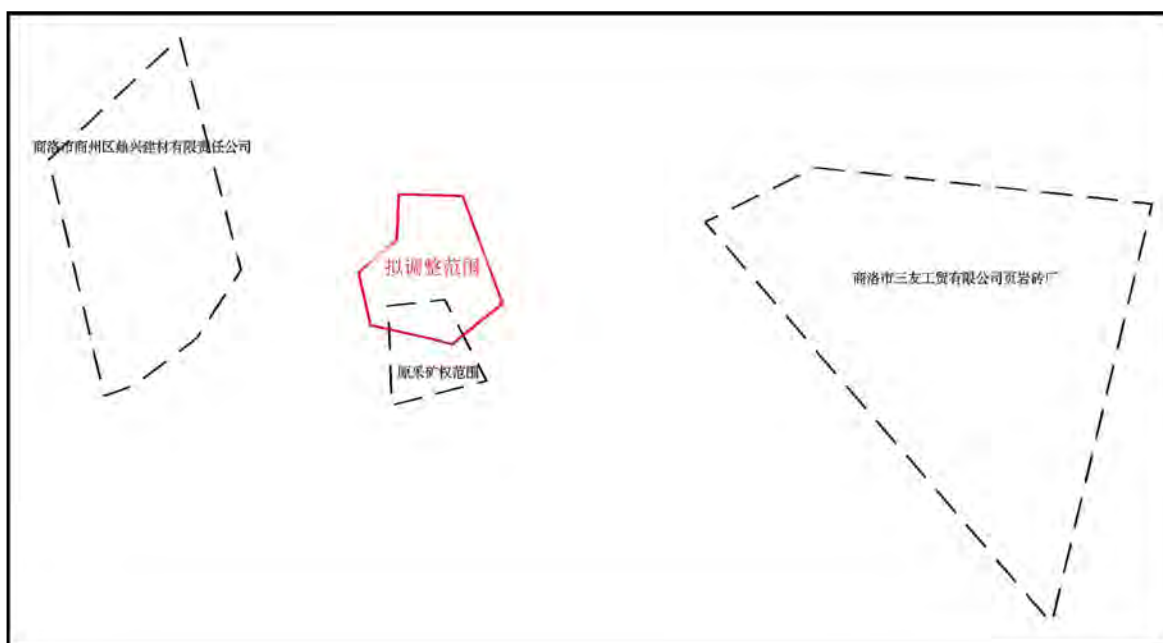
图 1-2 周边矿权设置图 比例尺 1:5000

矿区内无常住居民，其他区域居民点较为分散，根据《商州区矿产资源规划（2016—2020 年）》，矿区周边 300m 范围内无风景区及文物保护区等限制矿床开采的建、构筑物；根据《商州区矿产资源规划（2016—2020 年）》，矿区周边有 2 个矿权，西侧为商洛市商州区鼎兴建材有限责任公司距矿区直距约 130 米，东侧为商洛市三友工贸有限公司页岩砖厂距矿区直距约 255 米，位置关系详见图 1-2。

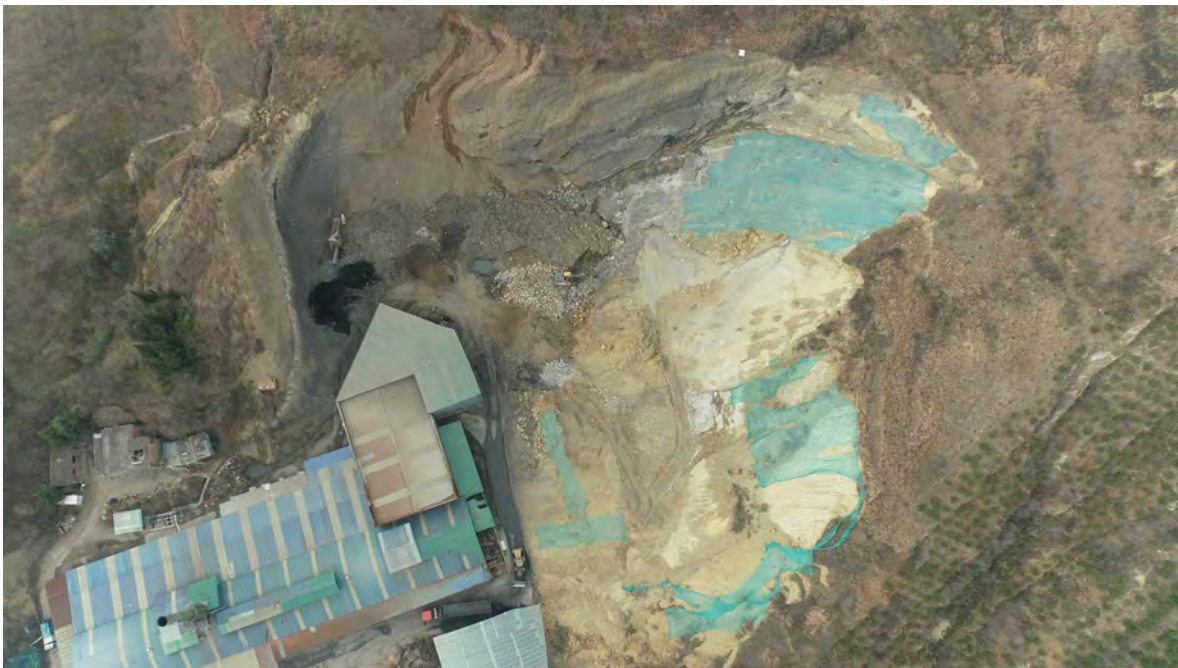
照片 1-11 矿区现状

14日，矿山设计生产规模为4万吨/年，开采方式为露天开采，开采矿种为页岩矿，主要为砖瓦用。根据现场调查，目前在矿区南部开采，形成了一个“U”形露天采坑，该采坑长约83米，宽约81米，深约23米，最大边坡角约为50°，未形成生产台阶。根据评审备案证明文件，截止估算基准日2021年02月28日，矿山保有的资源储量：矿石量38.62万m³（87.67万吨），自2014年至2017年该公司进行了设备的改造，2018年继续进行了开采。由2007年11月底至2021年11月，矿山累计消耗资源储量约56×10⁴t。

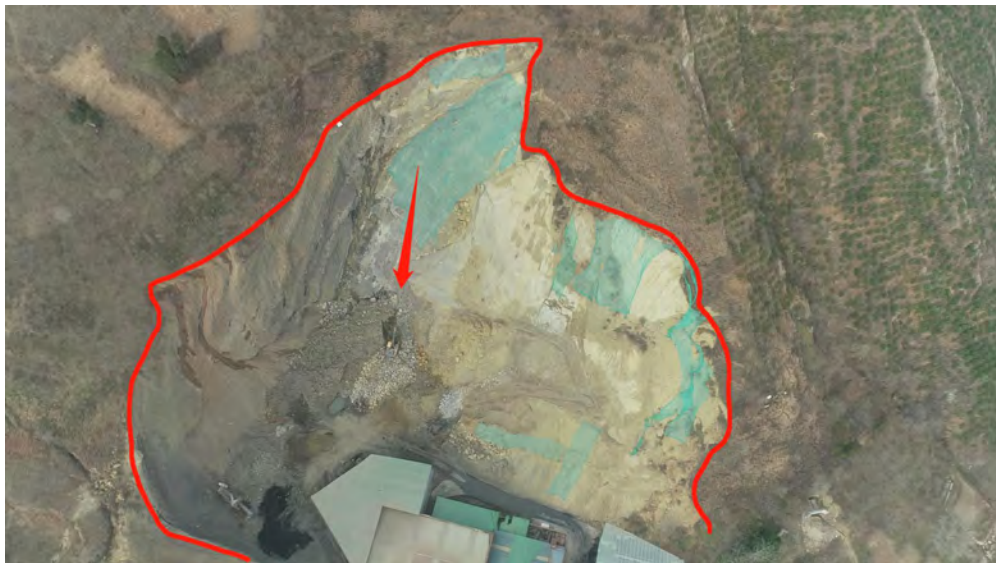
照片 3-1 H1 滑坡隐患

H1 滑坡隐患点(见照片 3-1),坐标:东经:****°**'****",北纬:****°**'****"。滑坡体长约 80 米,宽 90 米,厚约 1-3 米,体积 9800m³,坡度下陡中缓上陡,上部呈环状的坡形是产生滑坡的有利地形。坡体由第四系组成,岩体粘结性较好,水平层理较发育,坡体表面微风化。滑坡隐患点由场地北侧延伸至场地西南侧。诱发因素为企业采矿、修路及开垦土地等活动时,对部分山体进行了开挖,改变了原有的地形地貌,局部地区行成了高陡边坡,容易失稳破坏,形成滑坡发育。现状条件下 H1 滑坡隐患较稳定,在雨季等不利条件下可能发育地质灾害,威胁下方工棚和砖厂安全,发生滑坡灾害的可能性中等,危险性中等。

H1 滑坡隐患点位于采场范围内，受降雨及风化影响，裂隙发育，预测采矿工程和工程建设活动遭受已有地质灾害的可能性中等，危害程度中等，危险性中等。

结合矿山存在和可能存在的矿山地质环境问题，本次拟采取 H1 滑坡隐患清理危岩；矿山道路及其他地表工程建设对山体挖损形成的滑坡隐患通过修建挡土堰和截排水渠并设置警示标志等工程进行防治，地形地貌景观破坏通过覆土、种植重塑，增加植被覆盖率，恢复当地景观环境等措施即可实现有效治理。因此矿山地质环境问题是可以通过事前事中预防，事后工程治理、土地复垦的方式予以消除或恢复，技术措施可行，可操作性强，容易达到目标，治理技术可行。

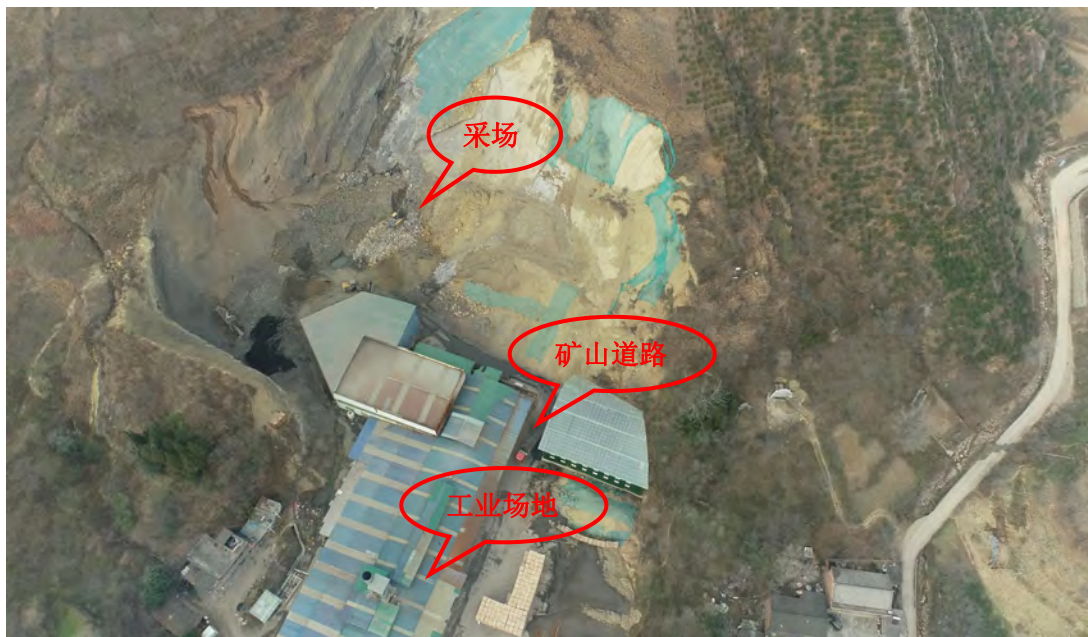
照片 3-2 现有采面及治理效果 (镜向 178°)

K1 露天采场位于矿区南部，为矿山 2007 年 11 月 14 日至今，矿山设计生产规模为 4 万吨/年，开采方式为露天开采，开采矿种为页岩矿，主要为砖瓦用。目前在矿区南部开采，形成了一个“U”形露天采坑，该采坑长约 83 米，宽约 81 米，深约 23 米，最大边坡角约为 50°。总面积 0.94 公顷，破坏原始地形地貌，共计损毁天然牧草地 0.94 公顷。损毁类型属于挖损，损毁程度为重度。
